# Aluminosi, problema resolt o conflicte latent?

**El debat continua després de les conclusions de les** Jornades Aluminosi 2010 que van tenir lloc el passat mes de juny a la UPC

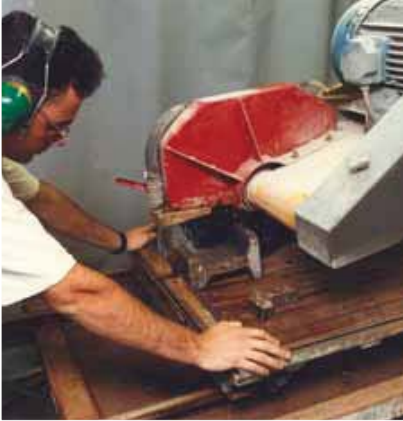
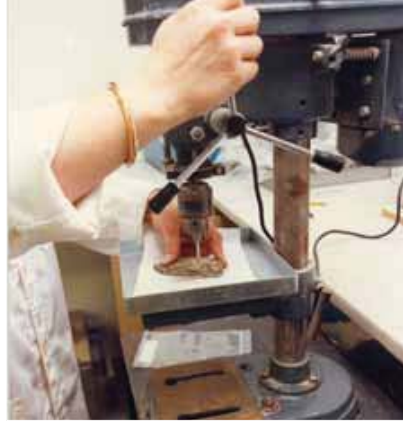
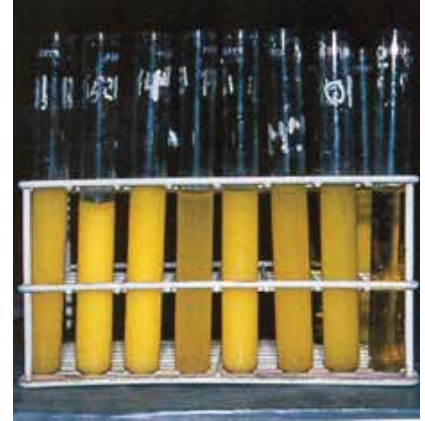
EL TEST ALUMINÓS QUE EL CAATB VA POSAR EN MARXA JUNTAMENT AMB LA UPC ARA FA 16 ANYS ÉS ENCARA VIGENT COM A EINA DE SUPORT AL TÈCNIC

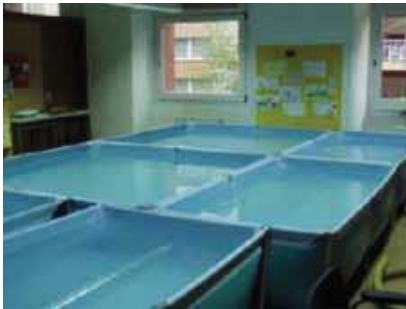
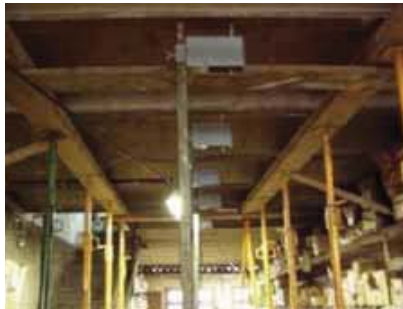
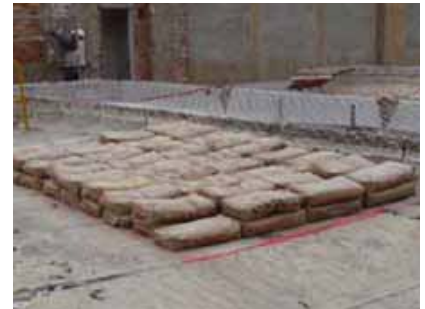
PER DETERMINAR LA SEGURETAT D'UN SOSTRE DE BIGUETES, SOVINT CAL PROCEDIR A VALORAR-LO EN CONJUNT, MITJANÇANT MODELS D'ANÀLISI MÉS O MENYS AJUSTATS, O A PARTIR DE PROVES DETERMINISTES ADAPTDES A CADA CAS. FONT: LABORATORI DE MATERIALS, EPSEB

nyades de la realitat del problema. Amb els coneixements actuals, hem de desfer alguns tabús i malentesos que han sorgit i que sembla que es mantenen encara força vigents. Hi ha una certa tendència a simplificar, i sembla que han caigut en l'oblit tots els protocols d'inspecció i d'avaluació d'edificis que van sorgir a principis dels 90 i que situaven el seu objectiu en el bon coneixement dels edificis i tots els seus components. Pel que fa al comportament estructural dels sostres, sovint el model d'anàlisi presenta pitjors resultats que no pas el propi comportament demostrat al

llarg del temps. Davant aquesta disjuntiva, el camí a seguir és el coneixement del comportament del sostre en conjunt per vies deterministes.

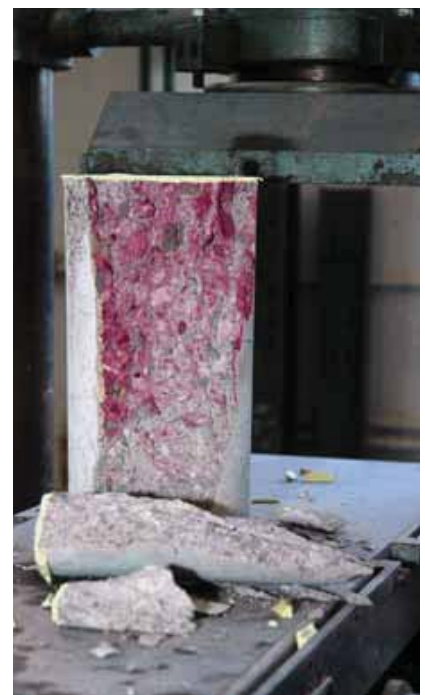
PROVETA CILÍNDRICA SOTMESA A UN ASSAIG DE RESISTÈNCIA A COMPRESSIÓ. ES POT OBSERVAR LA PART NO CARBONATADA AMB EL VIRATGE DE LA FENOLFALTEÏNA

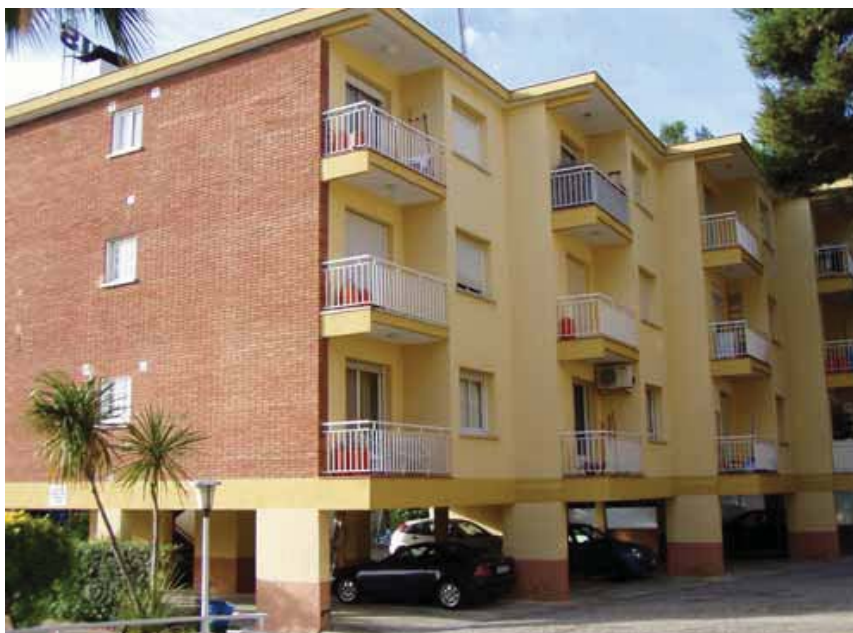
EDIFICI CONSTRUÏT AMB BIGUETES DE CIMENT ALUMINÓS PERÒ QUE PODRIEN SER DE PORTLAND, JA QUE LES LESIONS QUE TÍPICAMENT PRESENTEN ELS SOSTRES SÓN INDEPENDENTS DEL TIPUS DE CIMENT

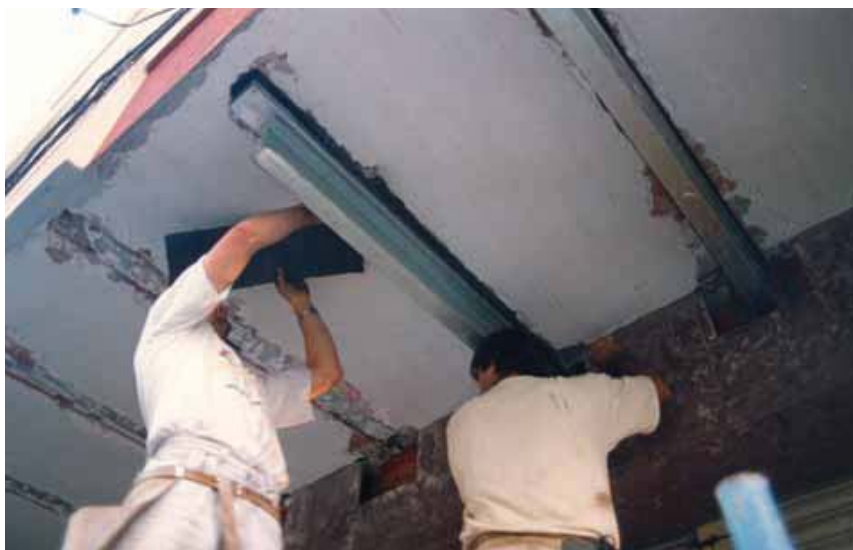
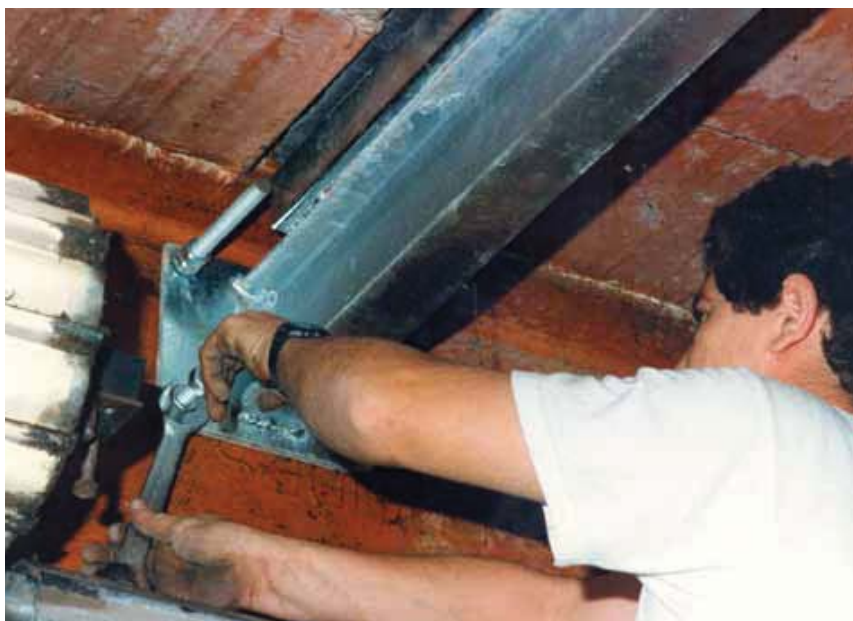
EL SECTOR INDUSTRIAL VA REACCIONAR MOLT RÀPIDAMENT AL PROBLEMA DE LA REPARACIÓ DE SOSTRES AMB SOLUCIONS MOLT PRÀCTIQUES I EFECTIVES, PER TAL DE FACILITAR LES OBRES
