# Adoberies: Fàbriques de creació

Albert Serra Crusellas  
TFG juny 2019

## ESTAT ACTUAL

### Estat de conservació

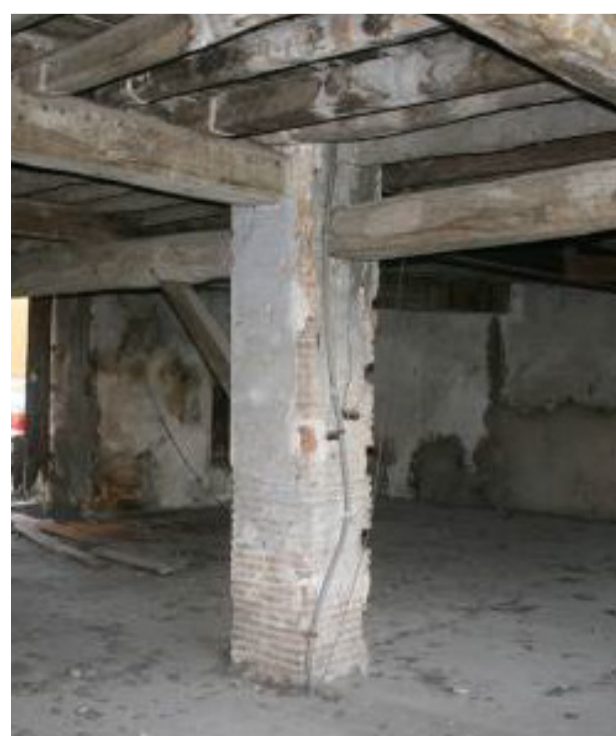
### c/Adoberies, 2

Estructura	■
Revestiments interiors	■ E
Coberta	■ E
Escales	■

L'estructura vertical principal és de parets de càrrega i pilars aïllats de maó massís. L'estructura horitzontal presenta dues crugies paral·leles al carrer, recolzada en les parets de façana i jàsseres centrals. El sostre de planta baixa i pis trobem embigat de fusta que es recolza en façanes i en les jàsseres de fusta. Sobre les bigues veiem llata i rajola.

L'estructura dels assecadors es suporta amb una estructura de biguetes sobre les quals van directament clavats els llistons.

Arrebossat lliscat, el algunes zones de planta baixa i primera, especialment el els pilars centrals i sense revestiment en la resta de l'edifici.

Realitzades amb esteses de fusta, de tram recte i dos muntants, exepete en planta primera que està realitzada d'obra.

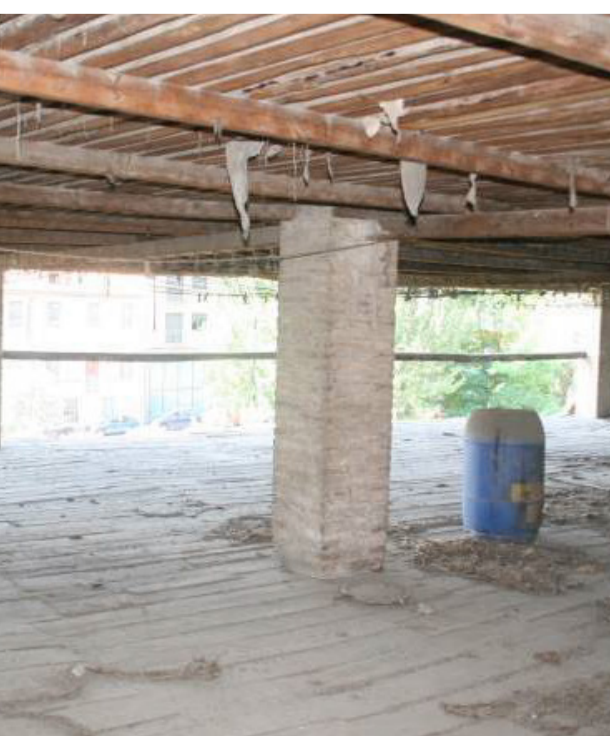
### c/Adoberies, 4

Estructura	■
Revestiments interiors	■ H E
Coberta	■ H E
Escales	■ E

L'estructura vertical principal és de parets de càrrega i pilars aïllats de maó massís. L'estructura horitzontal presenta dues crugies paral·leles al carrer, recolzada en les parets de façana i jàsseres centrals. El sostre de planta baixa i pis trobem embigat de fusta que es recolza en façanes i en les jàsseres de fusta. Sobre les bigues veiem llata i rajola.

L'estructura dels assecadors és suporta amb una estructura de biguetes sobre les quals van directament clavats els llistons.

Arrebossat lliscat, el algunes zones de planta baixa i primera, especialment el els pilars centrals i sense revestiment en la resta de l'edifici.

Realitzades amb esteses de fusta, de tram recte i dos muntants, exepete en planta primera que està realitzada d'obra.

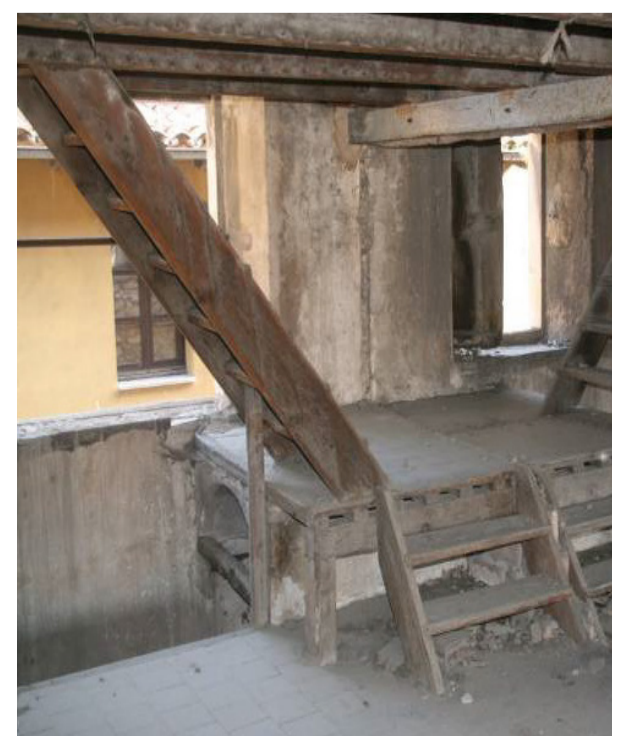
### c/Adoberies, 6

Estructura	■ H
Revestiments interiors	■ H E
Coberta	■ H
Escales	■ H E

L'estructura vertical principal és de parets de càrrega reforçades amb pilastres, que es corresponen amb pilars en la part central estructurant dues crugies paral·leles a les mitgeres. El pilar central és de pedra fins al nivell del segon assecador on comença a ser de maó massís, com la resta de pilars de l'edifici.

El sostre de la planta baixa està recolzat en mitgeres i jàsseres metàl·liques centrals i està format per biguetes i revoltó de fromisó. El sostre del primer pis és de jàsseres i bigues de fusta sobre les quals trobem llata i rajola.

L'estructura dels assecadors és de bigues paral·leles a les façanes i enllistonat de fusta.

Arrebossat de morter de calç o sense revestiment.

Realitzades amb esteses de fusta, de tram recte i dos muntants, exepete en planta primera que està realitzada d'obra.

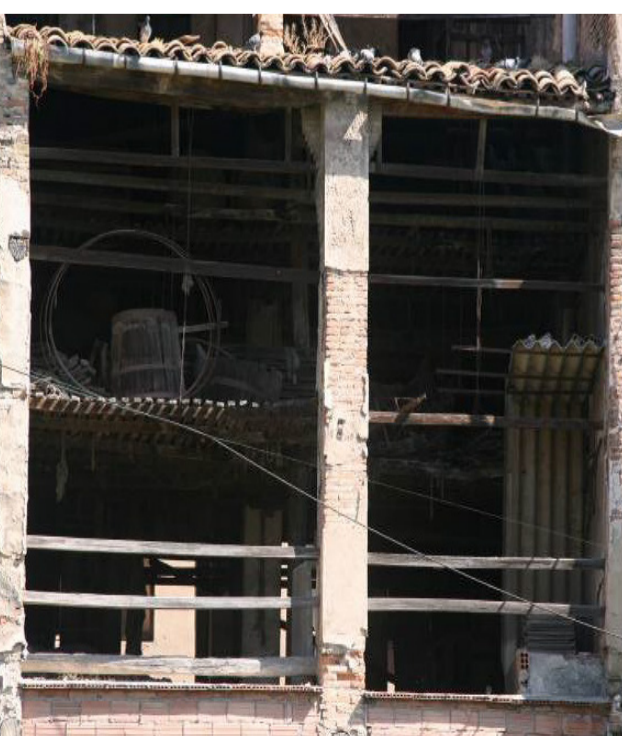
### c/Adoberies, 8

Estructura	■ H
Revestiments interiors	■ H E
Coberta	■ H
Escales	■ E

L'estructura vertical principal és de parets de càrrega reforçades amb pilastres, que es corresponen amb pilars en la part central estructurant tres crugies paral·leles a les mitgeres.

El sostre de la planta baixa està recolzat en els mitgeres i en la línia central de jàsseres que divideix la planta en dos trams.

Les jàsseres i les bigues són de fusta sobre les quals i ha llates i rajola. L'estructura dels assecadors és de bigues paral·leles a les façanes i enllistonat de fusta.

Arrebossat de morter de calç o sense revestiment.

Realitzades amb esteses de fusta, de tram recte i dos muntants, exepete en planta primera que està realitzada amb perfils metàl·lics i solera metàl·lica.

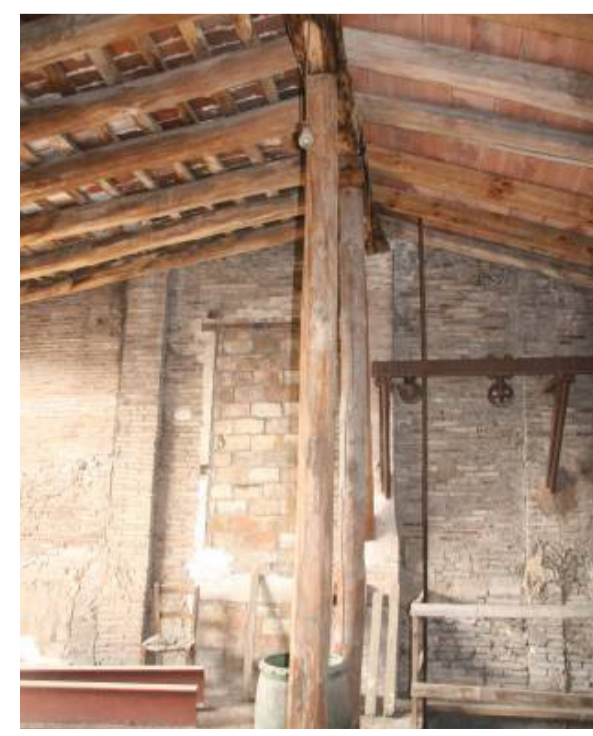
### c/Adoberies, 10

Estructura	■ H E
Revestiments interiors	■ H E
Coberta	■ H E
Escales	■ E

L'estructura vertical principal és de parets de càrrega reforçades amb pilastres, que es corresponen amb pilars en la part central estructurant tres crugies paral·leles a les façanes.

El sostre de la planta baixa està recolzat amb embigat de fusta sobre el qual trobem un enllatat i rajola. Aquests sostres estan recolzats en jàsseres de fusta perpendiculars a les mitgeres. En el sostre de planta baixa arran de riu, trobem una jàssera metàl·lica sobre la qual es recolzen les biguetes metàl·liques de la tribuna.

L'estructura es recolza en biguetes metàl·liques perpendiculars a la façana i amb un entrebogat de volta de rajola atirantades amb barra metàl·lica.

Enguixat i pintat en la planta baixa i pisos i pràcticament sense revestiment als assecadors.

Realitzades amb obra ceràmica

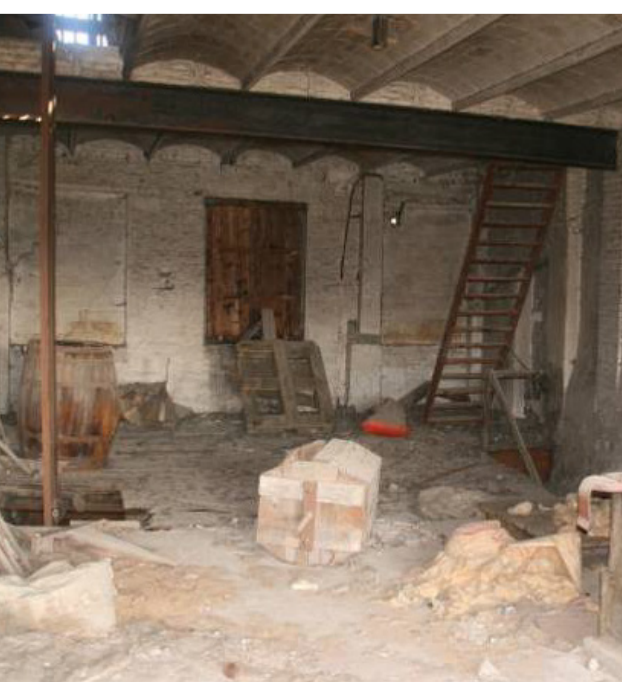
### c/Adoberies, 12

Estructura	■ E
Revestiments interiors	■ H E
Coberta	■ H E
Escales	■ E

L'estructura vertical principal és de parets de càrrega reforçades amb pilastres estructurant quatre crugies paral·leles a les façanes i tres crugies en planta segona. Els sostres, exceptuant el de la planta segona, estan realitzats amb embigat de fusta, llata i rajola. Aquests sostres estan recolzats en jàsseres de fusta perpendiculars a les mitgeres. El sostre de planta segona està realitzat amb biguetes de formigó i revoltó ceràmic. Aquests sostres es recolzen en jàsseres metàl·liques.

L'estructura de la tribuna es recolza en biguetes metàl·liques perpendiculars a la façana amb entrebogat de volta de rajola atirantades amb barra metàl·lica.

Enguixat i pintat en la planta baixa i pisos i pràcticament sense revestiment als assecadors.

Realitzades amb obra ceràmica en planta baixa i primera i realitzada amb estesa de fusta i dos muntants

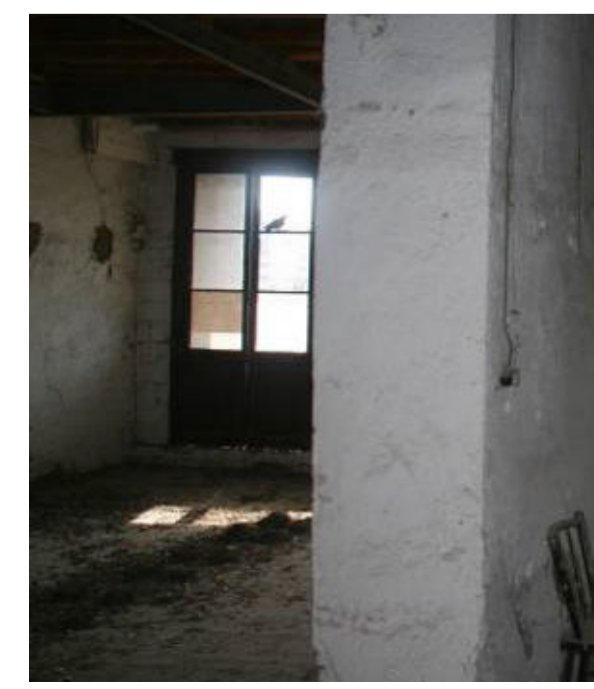
### c/Adoberies, 14

Estructura	■ E
Revestiments interiors	■ H E
Coberta	■ H E
Escales	■ E

L'estructura vertical principal és de parets de càrrega reforçades amb pilastres que es corresponen amb pilars a la part central, estructurant tres crugies paral·leles a la façana del carrer. Els sostres, estan realitzats amb embigat de fusta, sobre el qual trobem llata i rajola. Aquests sostres estan recolzats en jàsseres de fusta, perpendiculars a les mitgeres.

L'estructura dels assecadors és de bigues paral·leles a les façanes i enllistonat de fusta.

L'estructura de la tribuna es recolza en biguetes metàl·liques perpendiculars a la façana amb entrebogat de volta de rajola que descansa sobre una jàssera metàl·lica a línia de façana.

Enguixat i pintat en la planta baixa i pisos i pràcticament sense revestiment als assecadors.

Realitzades amb obra ceràmica en planta baixa i primera i realitzada amb estesa de fusta i dos muntants en la resta.

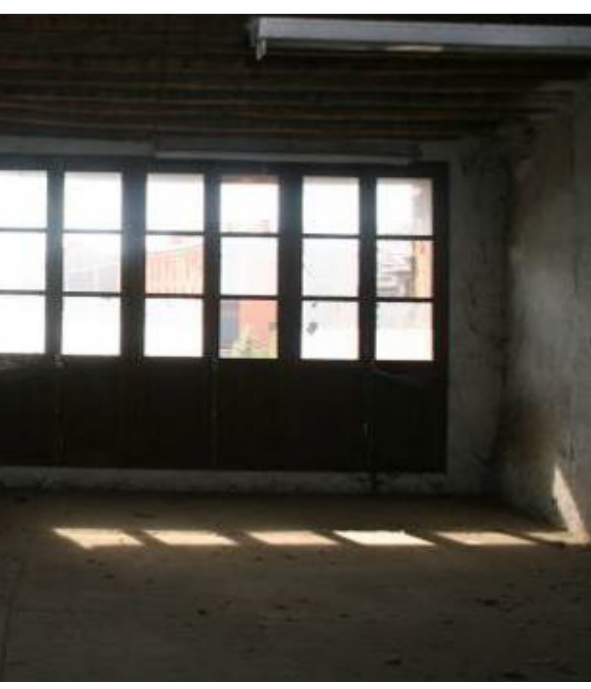
### c/Adoberies, 20

Estructura	■
Revestiments interiors	■ H E
Coberta	■ H
Escales	■ E

L'estructura vertical principal és de parets de càrrega reforçades amb pilastres que es corresponen amb pilars a la part central, estructurant tres crugies paral·leles a la façana del carrer. Els sostres, estan realitzats amb embigat de fusta, sobre el qual trobem llata i rajola. Aquests sostres estan recolzats en jàsseres de fusta, perpendiculars a les mitgeres.

L'estructura de la tribuna es recolza en biguetes metàl·liques perpendiculars a la façana amb entrebogat de volta de rajola que descansa sobre una jàssera metàl·lica a línia de façana.

Heterogenis i parcials, i en el ca que existeixen, són encalats i arrebossats, o bé una capa de pintura. La majoria de paraments es troben sense revestiment.

Les escales són de dos muntants i esteses de fusta.
