SECCIÓN TRANSVERSAL

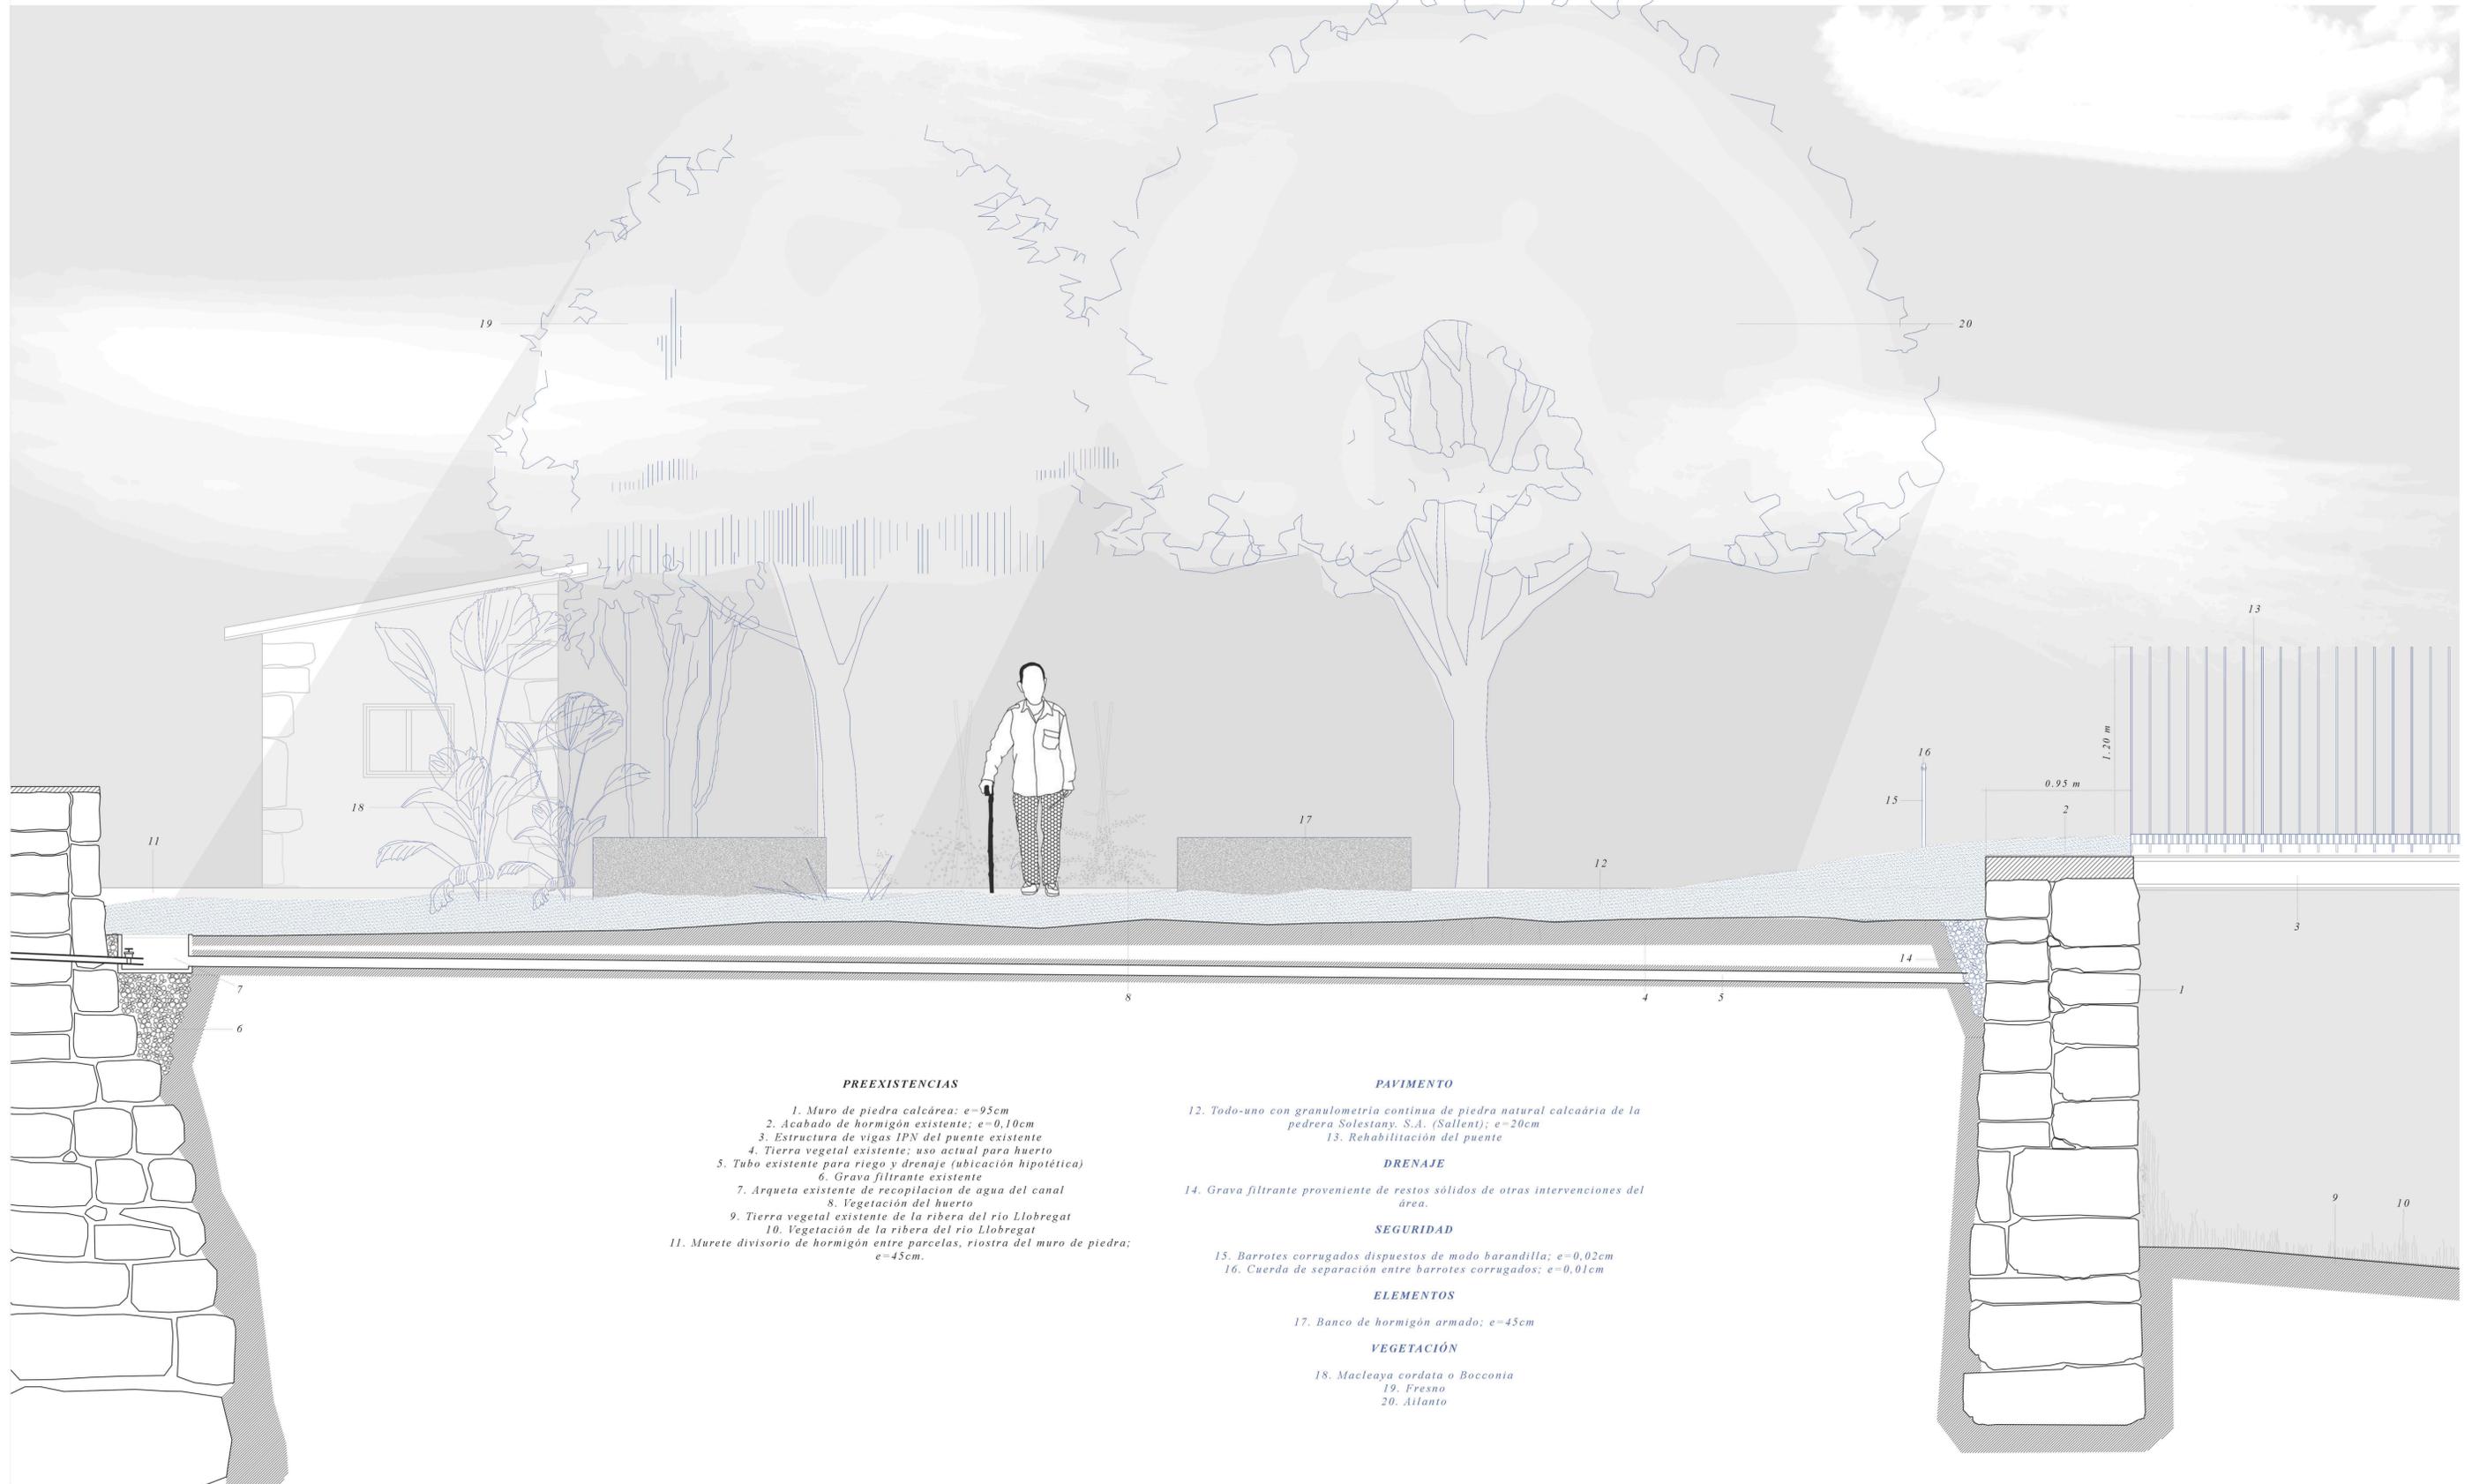
- 1. Muro de piedra calcárea; e=95cm
- 2. Acabado de hormigón existente; e=0,10cm
- 3. Estructura de vigas IPN del puente existente
- 4. Tierra vegetal existente; uso actual para huerto
- 5. Tubo existente para riego y drenaje (ubicación hipotética)
- 6. Grava filtrante existente
- 7. Arqueta existente de recopilación de agua del canal
- 8. Vegetación del huerto
- 9. Tierra vegetal existente de la ribera del río Llobregat
- 10. Vegetación de la ribera del río Llobregat
- 11. Murete divisorio de hormigón entre parcelas, riostra del muro de piedra; e=45cm.

- 12. Todo-uno con granulometría continua de piedra natural calcárea de la pedrera Solestany, S.A. (Sallent); e=20cm
- 13. Rehabilitación del puente

- 14. Grava filtrante proveniente de restos sólidos de otras intervenciones del área.

- 15. Barrotes corrugados dispuestos de modo barandilla; e=0,02cm
- 16. Cuerda de separación entre barrotes corrugados; e=0,01cm

- 17. Banco de hormigón armado; e=45cm

- 18. *Macleaya cordata* o *Bocconia*
- 19. Fresno
- 20. *Ailanto*
