Descripción Constructiva - Material

FOTOPANOS RUINA E.ACTUAL

Recuperación del Antiguo Matadero de Viladomiu Vell

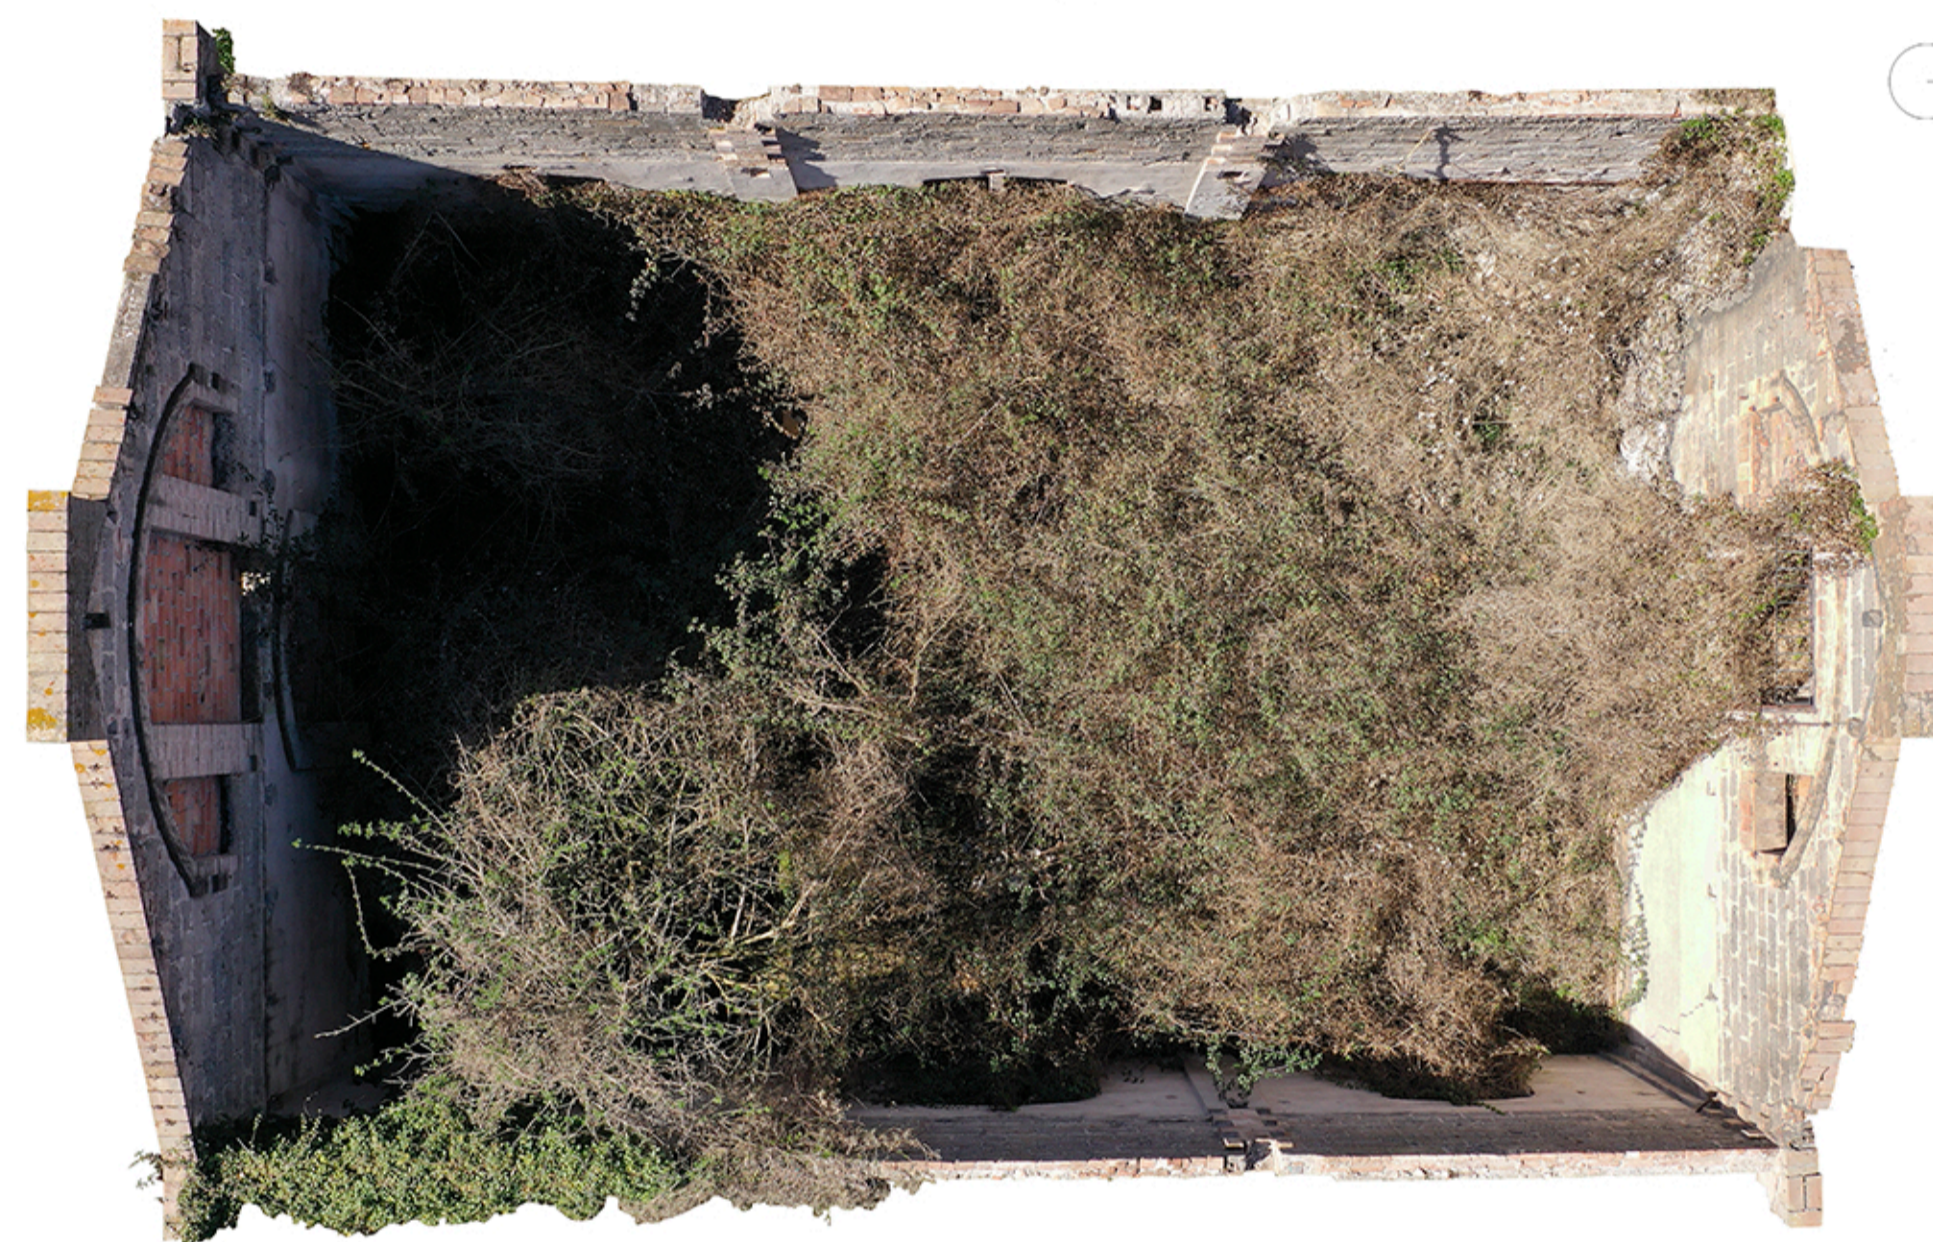
PLANTA

La ruina que nos encontramos hoy en día tiene **planta rectangular** de 10x14 m, delimitada por cuatro muros compuestos de pilares de ladrillo y bloques de hormigón prefabricados.

La **estructura** se compone de **4 pórticos** de pilares cuadrados de 30x30 cm compuestos de **tochos de ladrillo** de 14,5x7x30 cm. Los **muros** están compuestos de **bloques de hormigón prefabricado** de 50x23x25 cm hechos en obra.
