FIBRA DE VIDRE O ETFE?

Amb motiu del col·lapse de la coberta de l'aparcament dels camions d'escombraries de Munich, es va optar per canviar radicalment, no solament la solució, sinó també el material. En aquest informe es recullen algunes consideracions que se'n deriven.

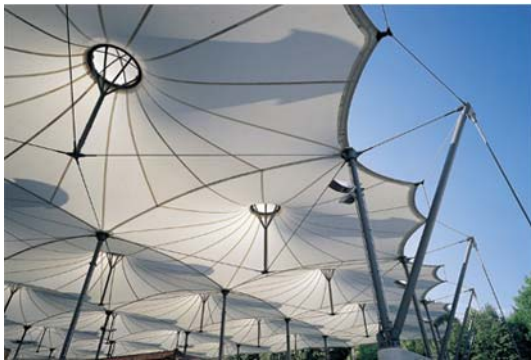
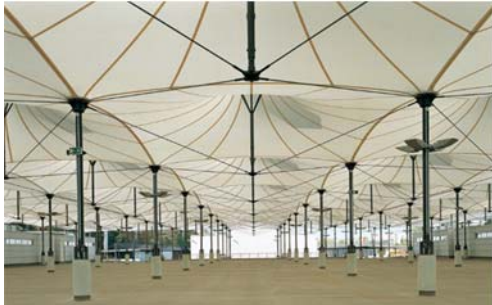
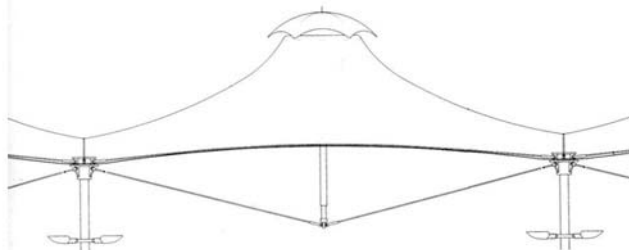
Al 1999, l'Oficina de Gestió de Residus de Munich va instal·lar una coberta per a l'aparcament dels camions d'escombraries. Era una coberta tèxtil translúcida atirantada de fibra de vidre revestida amb politetrafluoroetilè, molt optimitzada des de un punt de vista estructural perquè evitava la flexió aprofitant la resistència a la tracció del material, el pretensat i la doble curvatura. S'aguantava sobre pilars metàl·lics. Subdividia les llums creant punts alts per a obtenir desguàs i doble curvatura amb pilars flotants, que no arribaven al terra i, per tant, no interferien amb la circulació dels camions.

Superfície de la coberta: 8.400 m² sobre 88 columnes d'acer formant una retícula de 70 mòduls de 10 x 12 m. Autors del projecte: Ackerman und Partner amb Tensys i Schlaich, Bergermann und Partner. Execució de la coberta: Birdair Europe.

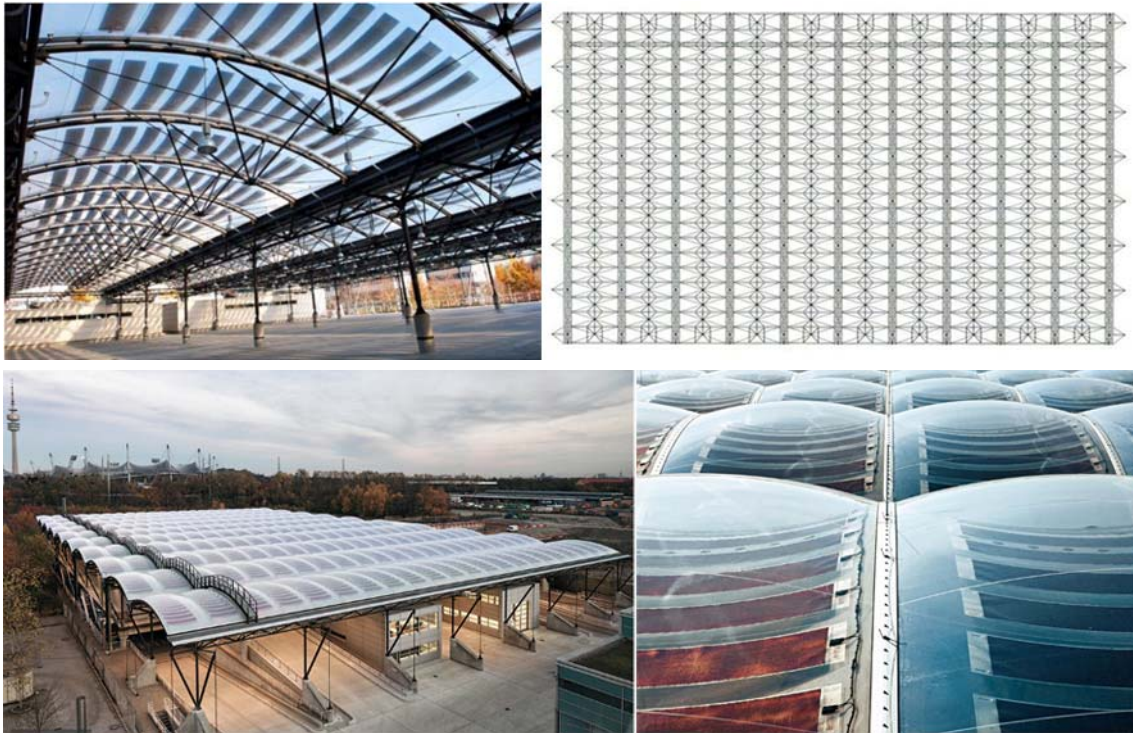
A pesar de que la durabilitat pronosticada del material era superior als 40 anys i la resistència suficient, va col·lapsar en temps fred sota una nevada. Un llistat de motius de la fallada és:

- el deteriorament de la fibra de vidre produït per la humitat i les baixes temperatures. Malgrat que la superfície estava revestida amb politetrafluoroetilè, van quedar sense protegir els cantells de les vores.

- la fibra de vidre és molt sensible al plegat que trenca les fibres i que es pot produir fàcilment durant la manipulació del material en taller i en obra.

- l'estructura no contemplava cap mecanisme redundant de manteniment de l'estabilitat en cas de fallada de la membrana. La necessitat de que les estructures de membrana siguin redundants per tal de mantenir l'estabilitat està descrita al document d'aquesta col·lecció: https://upcommons.upc.edu/bitstream/handle/2117/130037/STABILITY_AND_REDUNDANCY.pdf?sequence=1&isAllowed=y

La coberta de l'aparcament dels camions d'escombraries de Munich es va substituir per una solució completament diferent. Unes bigues en gelosia es recolzen sobre pilars metàl·lics i, sobre les bigues en gelosia, es recolzen arcs transversals tridimensionals amb diagonals

tubulars i tirants. D'aquesta manera, la estabilitat de l'estructura no depèn de la integritat del material de coberta, que es va substituir per uns coixins d'ETFE de 11 x 3,3 m amb cèl·lules fotovoltaïques incorporades.
