CÓDIGO 1.6.21

EL ARCO DE DESCARGA COMO MECANISMO DE ROTURA DE PAREDES. ANÁLISIS DE LA DIVERSIDAD

Paricio Casademunt, Antoni

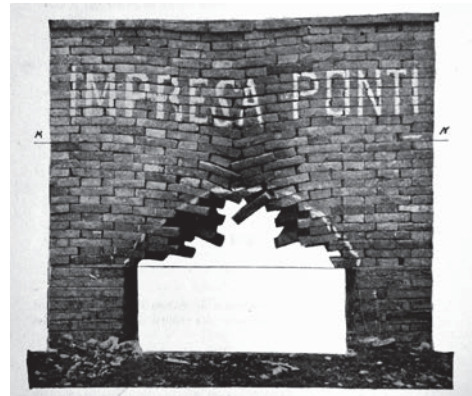
Figura 2 Resultado del experimento

El experimento, consistía en retirar bruscamente el puntal central de la madera que actuaba como dintel, todo ello para provocar la flecha del mismo y así observar y medir el arco de descarga obtenido. El resultado puede observarse en la figura 2, donde después de formarse el arco, el resto de la fábrica quedó acomodado y en equilibrio.

Las conclusiones, pueden resumirse en que la flecha del arco de descarga era de 0,33 veces la luz entre apoyos. En definitiva, que un muro seco al deformarse su base de apoyo, se autoequilibraba formando un arco de descarga de forma parábola de proporciones 1/3. Dicho de otra forma, que la flecha de la parábola era 0,33 veces la luz.

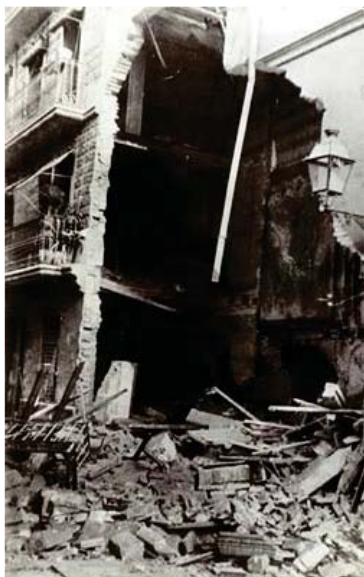
4.1 Rotura de pared y equilibrio de la misma a partir de una bomba de la Guerra Civil. (Fig. 6)

A partir de una imagen de archivo, podemos constatar que después de una explosión en un edificio de viviendas del Ensanche de Barcelona, se formó un arco de descarga. En una segunda lectura, se puede observar que dos tramos de forjado que se apoyaban en dicha fachada también se hundieron y el resto de la misma se mantuvo en equilibrio. Las características técnicas de la fachada, era de fábrica de ladrillo tocho macizo de 30 centímetros de espesor tomado con mortero de cal. Es difícil de precisar a partir del documento, la proporción entre la altura de la parábola y la anchura del hueco.

Figura 6 Formación de arco de descarga a partir de una explosión

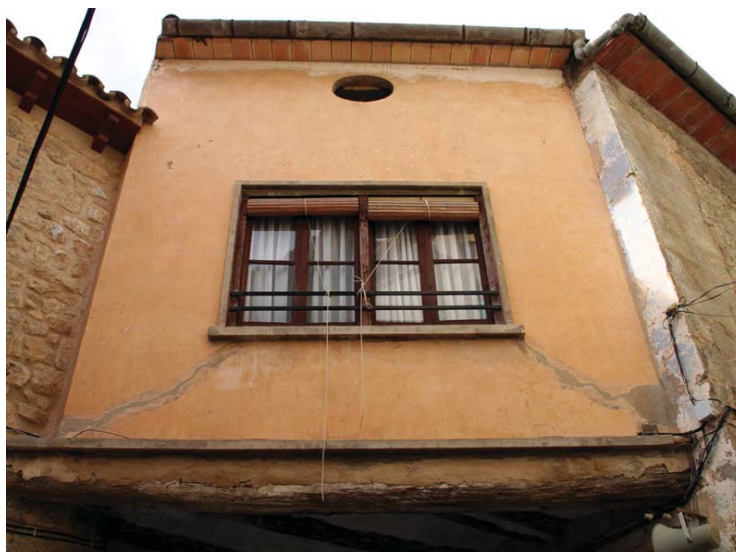
4.3 Flecha excesiva de jácena y rotura de la fachada formando arco de descarga. (Fig. 8)

Se trata en este caso de una lesión muy sencilla de patología. El techo de madera situado en el exterior de un porche, se ve sometido periódicamente a un cambio de humedad por lluvia y consecuencia de ello, es la modificación del módulo de deformación de la madera. Efectivamente, en este caso, la jácena inferior

que soporta la pared, se deforma y esta deformación se hace incompatible con la rigidez de la fábrica de ladrillo. Igual que en caso anterior, la deformación se inicia a partir de las esquinas de la ventana, por tanto, el hueco tiene una incidencia decisiva en la formación geométrica de la rotura.

Figura 8 Deformación de jácena de madera e incompatibilidad de la rigidez de la fábrica

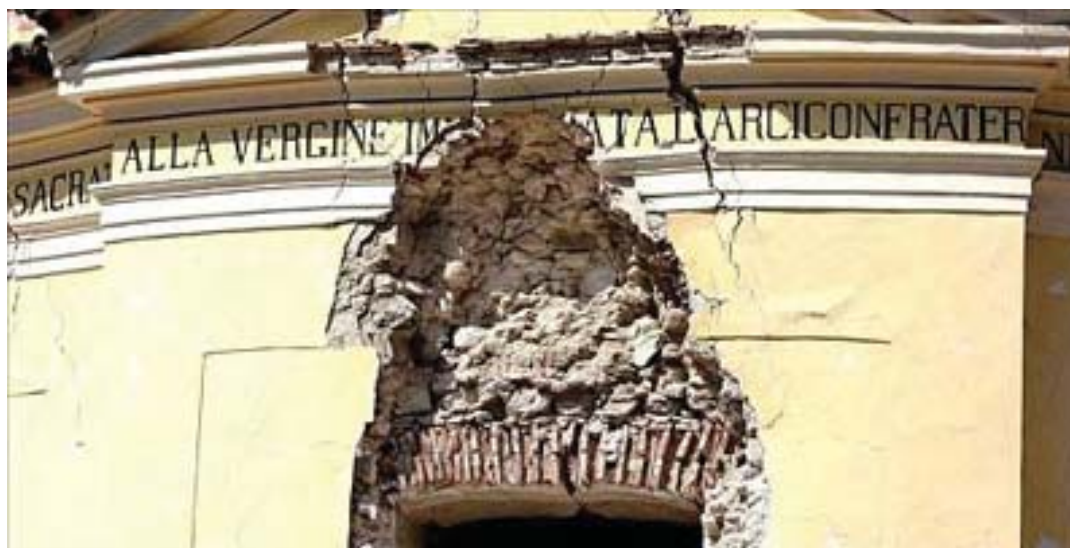
4.4 Rotura parcial de fachada y reequilibrio del sistema. (Fig. 9)

Se trata en este caso, del pasado terremoto de Aquila y sus consecuencias en las desorganizaciones de diversos tipos de fábricas. Podemos observar en la parte superior de esta iglesia, la rotura parcial de la fábrica de mampostería soportada por un arco rebajado de fábrica de ladrillo. El reequilibrio del sistema, ha permitido evitar el colapso total. Desde el punto de vista de las proporciones se puede observar que la altura de la parábola es igual o superior al ancho de la ventana, por tanto, la flecha con respecto a la luz es de una proporción 1:1. Se puede observar perfectamente la diferencia de rotura cuando existe hueco o no.

Figura 9 Auto equilibrio de fábrica, a partir de una sacudida sísmica y formación de arco de descarga

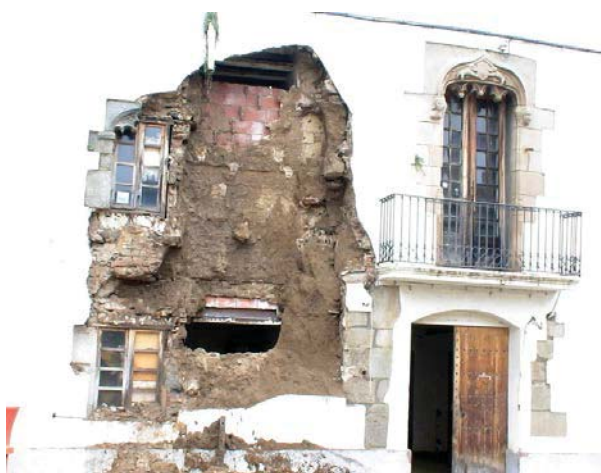
4.5 Rotura de pared de tapial y formación de arco de descarga (Fig. 10) (Fotografía cedida por Bombers de la Generalitat de Catalunya)

En este caso, nos encontramos con fábrica de tapial, esto es, con un material relativamente homogéneo, al contrario de los casos anteriores. En el estudio de la rotura, no se determinaron las causas, pero lo cierto es que se formalizó un colapso de la pared y el resto de la fachada quedo auto equilibrada formando un arco de descarga. Las proporciones de dicho arco son aproximadamente de 1:3, esto es, que la altura de la parábola es 0,35 veces el ancho del hueco inferior.

En la imagen se puede observar que la dirección del forjado es paralela a la pared colapsada, por tanto, a diferencia del caso 4.1, este no queda afectado y por tanto mantiene su estado de equilibrio. El tabique interior que se observa en la fotografía, se ejecuto en su momento para regularizar el plano irregular de la pared de tapial, por tanto, se ejecutó encima del forjado que ha quedado en equilibrio. Por ultimo, hay que hacer énfasis en el equilibrio de la ventana, el cual por diferentes mecanismos de adherencia, continúa en su posición inicial a pesar de la falta de apoyo lateral e inferior.

Figura 10 Colapso de fachada de tapial y formación de arco de descarga "reequilibrante"

Los movimientos de asiento debidos al subsuelo, desorganizaron el sistema de paredes que formaban la geometría cuadrada de la torre. Al abrirse una grieta vertical, esta rompió el dintel y se produjo el deslizamiento vertical que muestra la fotografía. Como consecuencia de ello, se formo un arco de descarga muy irregular siguiendo la lógica de la junta entre sillares. El trabado del hueco debido a la cruz de San Andrés y el plano de desplazamiento inclinado, favoreció un nuevo estado de equilibrio del sistema. La proporción entre la flecha y la luz, es de 0,7:1. Hay que notar la diferencia de comportamiento del tipo de fábrica en la geometría de rotura si comparamos las figuras 10 y 11.

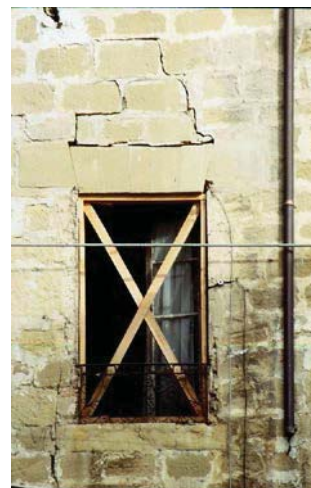
Figura 11 Formación de arco de descarga por asiento y rotura de dintel

4.6 Rotura de torre medieval y formación de arco de descarga en hueco de ventana. (Fig. 11)

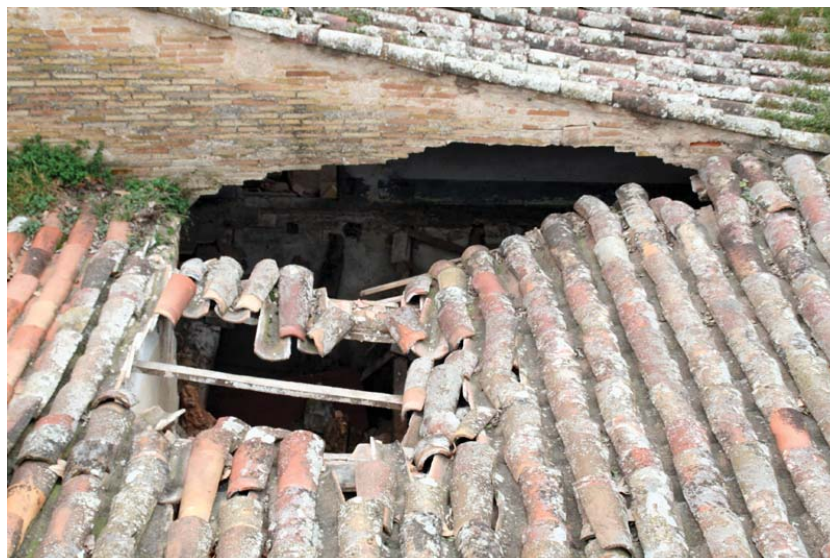
4.7 Hundimiento de pared de carga por sobrepeso de agua acumulada. (Fig. 12)

Se trata de una antigua "masia" catalana, cuya construcción a través de los siglos consiste en añadir "cuerpos de edificios" según las necesidades campesinas. Estos espacios añadidos y adyacentes a través de los tiempos, responden a una lógica autónoma en su funcionalidad y en su auto desagüe de cubierta. En uno de estos añadidos, coincidió que el desagüe de la primera cubierta, terminara en una canal adosada a la pared del nuevo espacio como si fuese una medianera. La falta de mantenimiento facilito el relleno del canal de tierras y hierba, ocasionando un taponamiento en el desagüe. El peso propio del agua de lluvia,

hundió parcialmente el techo y arrastró la pared de carga del elemento añadido. “Curiosamente” se formó un arco de descarga “muy rebajado” que equilibró la cubierta de este cuerpo añadido. Las vigas de madera de la misma están dispuestas perpendicularmente al arco formado, lo cual nos indica que el final de una pared, favorece la formación de un arco de proporciones muy diferentes a que estuviera en zonas más bajas. En este ejemplo, está claro que la lógica de las proporciones que hemos venido citando, no tiene nada que ver con la realidad. En definitiva, que la proporción de 0,6 de flecha con respecto a los apoyos, “normalizados” inicialmente, en la MV 201 y posteriormente, en el Código Técnico, no deja de ser un caso generalista que habría que matizar en las diferentes casuísticas.

Figura 12 Formación de arco de descarga a partir de la rotura de pared de carga
