ROTURA Y COLAPSO DE BÓVEDA EN “CASA DE CÓS” (CASA ENTRE MEDIANERAS)

Antoni Paricio Casademunt

4º Congreso de patología y rehabilitación de edificios. PATORREB 2012
PATOLOGÍA. 1. Patología estructural
Rotura y colapso de bóveda en “Casa de Cós”. Casa entre medianera

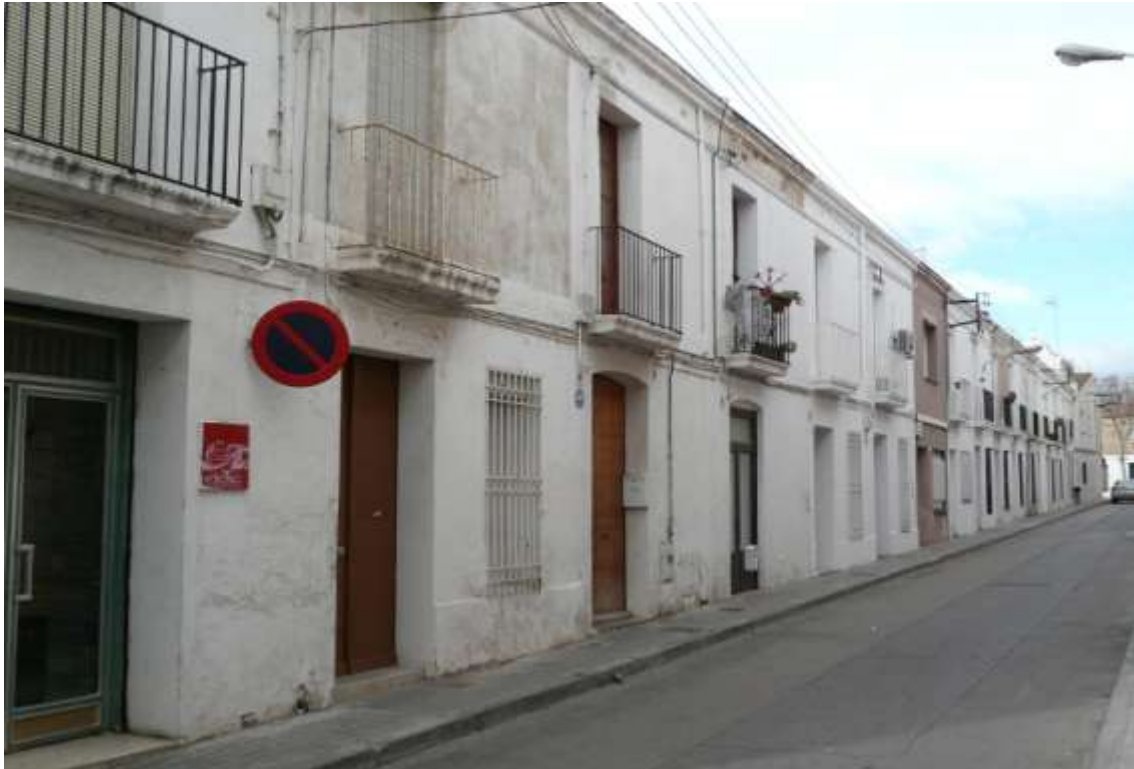
Fig. 1 Hilera de “casas de cós”

En las agrupaciones de viviendas en hilera tal como se ha mostrado en la figura 1, en general, coexiste con el uso masivo de la fábrica de ladrillo y en este caso el espesor de la medianera será un múltiple del formato de la pieza cerámica. Normalmente, de 30cm. pero, en algunos casos, también de 15. En definitiva, que en el conjunto de casas en hilera, el estado de equilibrio de cada una y debido al poco espesor de la pared, dependerá de las casas adyacentes, formando una auto dependencia. (Fig. 6) Por tanto, las obras de reforma, las intervenciones puntuales o bien el derribo unitario de una casa puede ser causa de desequilibrio y provocar un siniestro.

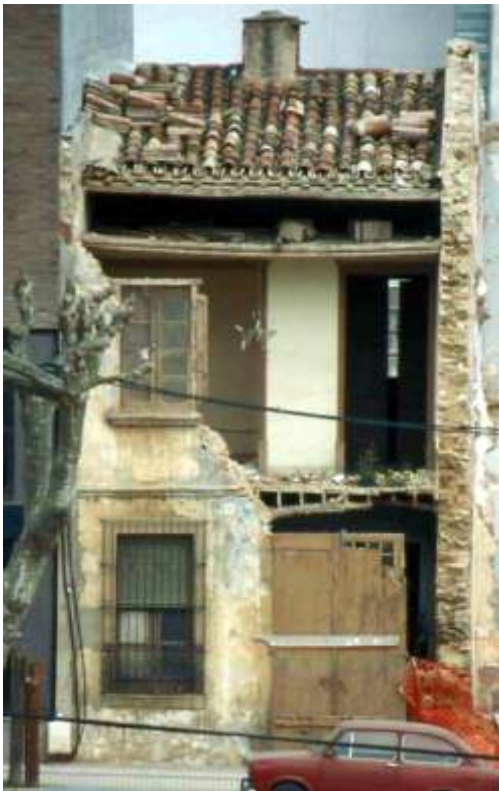
Fig. 3 Sección constructiva tipo

Desde el punto de vista vertical y según en que comarcas, el primer techo lo constituye una bóveda tabicada con regularización de pavimento a base de tabiquillos y solera. Dependiendo de la curvatura, esta bóveda empuja lateralmente a la medianera, pudiéndose descomponer en una acción vertical y otra horizontal. (Fig. 3 y 4) Respecto al entramado de cubierta, existe la variante de la formación de un desván a través de un techo horizontal, o bien la formación de un cielo raso a base de una bóveda tabicada de una sola hoja doblada en su contacto con los laterales. Tanto en uno como en otro caso, el espacio de desván actúa como una autentica cámara ventilada formando parte de uno de los recursos constructivos de la construcción tradicional catalana.

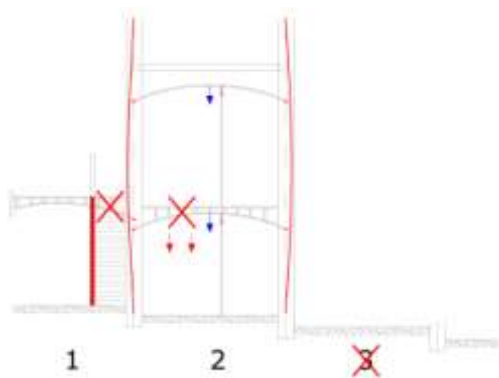
Fig. 9 Derribo de la bóveda de la casa nº 3 y hundimiento de la bóveda.

Posteriormente, la casa nº 3 sufrió una profunda reforma y dentro de ella, se derribo el primer techo formado por la bóveda. La consecuencia de ello, fue un nuevo pandeo lateral de la otra medianera que tuvo como resultado una nueva modificación de la curvatura de la bóveda de la casa nº 2. Esta modificación, supuso que el descenso de la bóveda, hiciera entrar “en carga” el tabique divisorio interior y por tanto, modificar la curvatura de la bóveda en sentido inverso, todo ello en un proceso lento. Definitivamente, al cabo de un año de la obra de la casa nº 3 terminada, se produjo el colapso y hundimiento de la misma. (Fig. 10)

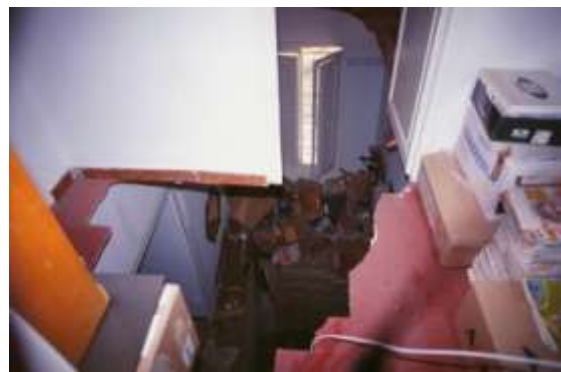
Fig. 10 Hundimiento de la bóveda y tabique "trabajando" a tracción
