Escola de Camins
Escola Tècnica Superior d'Enginyeria de Camins, Canals i Ports
UPC BARCELONATECH

**Respuesta sismorresistente de
edificios de obra de fábrica.
Análisis de edificios tipo del
Ensanche de Barcelona**

TREBALL FINAL DE GRAU

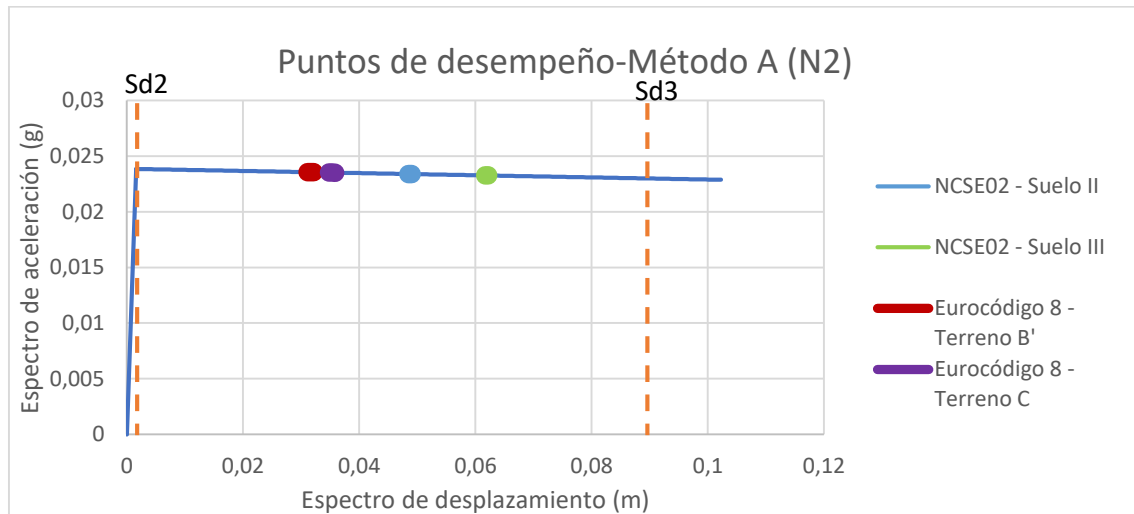
Gráfica 4.2.13 Puntos de desempeño en el mecanismo 4 del edificio de la calle de Aragón 277

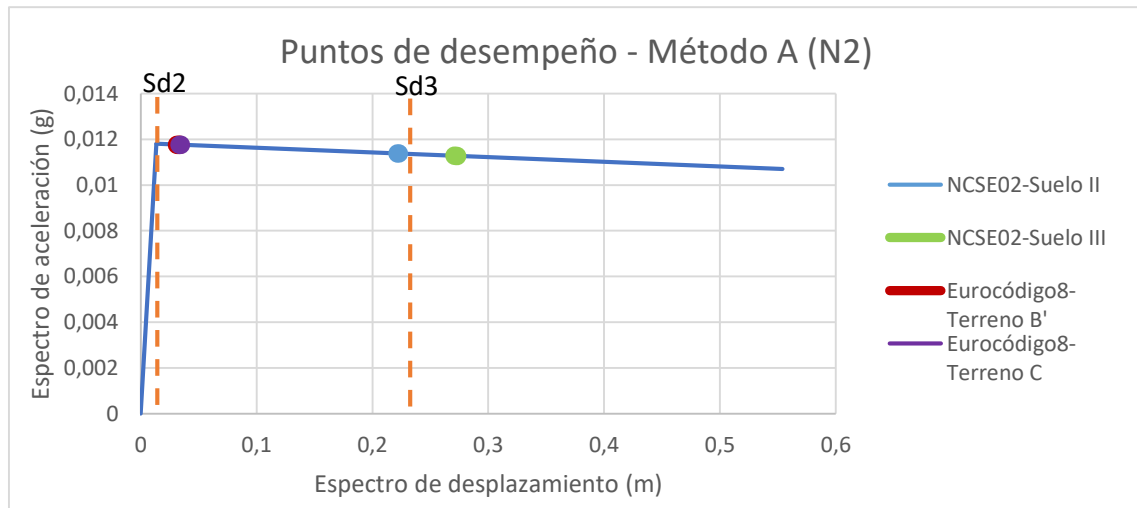
Gráfica 4.2.48 Puntos de desempeño en el mecanismo 3 del edificio de la calle Mallorca 312
