UNIVERSITAT POLITÈCNICA DE CATALUNYA  
BARCELONATECH  
Escola Politècnica Superior d'Edificació  
de Barcelona

## **GRADO EN ARQUITECTURA TÉCNICA Y EDIFICACIÓN TRABAJO DE FIN DE GRADO**

### **ESTUDIO DE LA TRANSFORMACIÓN MICROESTRUCTURAL DE METALES AL SIMULAR LAS CONDICIONES DE UN INCENDIO**

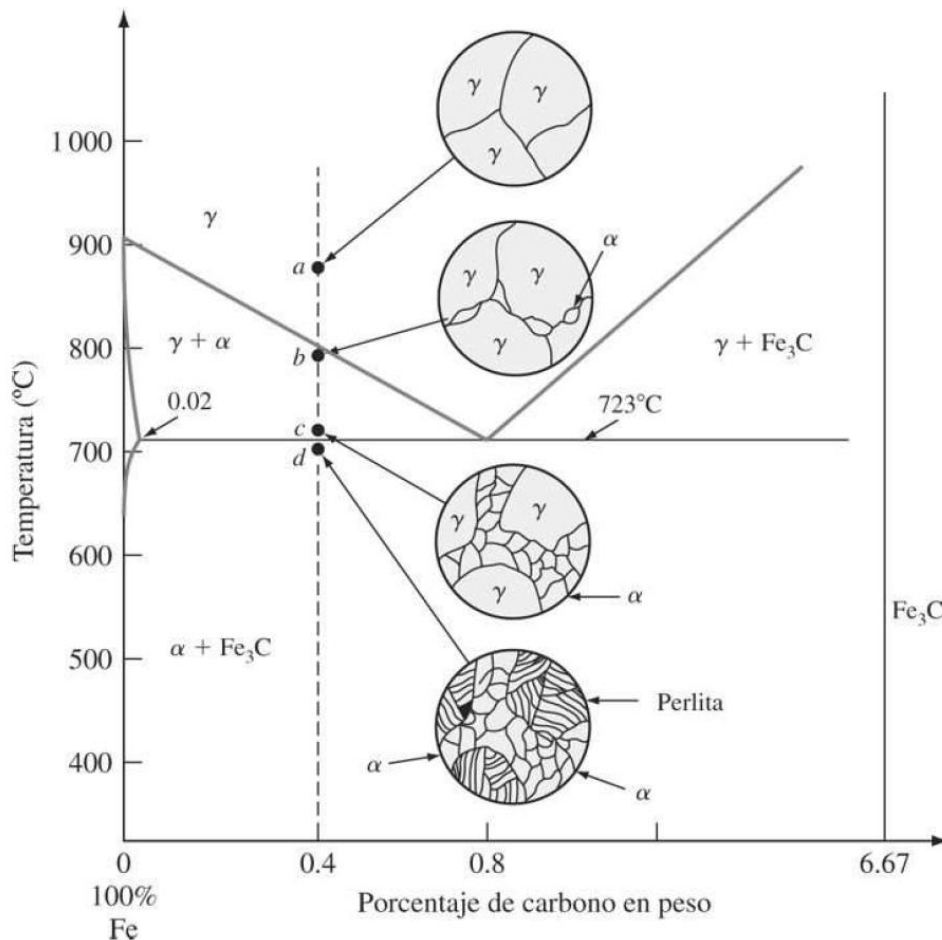
Figura 2.1. Diagrama de fases hierro-carbono del hierro con ilustraciones de las fases. Imagen extraída del libro “Fundamentos de la ciencia e ingeniería de materiales” (Smith et al., 2006).

La figura 2.1 representa una parte del diagrama de fases hierro-carbono del hierro, concretamente la zona que pertenece a un acero con un 0,4% de carbono <sup>7</sup>. Contiene pequeños esquemas de lo que sería una imagen metalográfica en distintos puntos del diagrama. Aunque el acero de este proyecto contiene solamente un 0,05% de carbono, las imágenes obtenidas tendrán un patrón similar al de la figura 2.1, pero en menor medida.

Cuando se calienta un acero hasta la temperatura **a** de la figura 2.1 se obtiene una estructura austenítica homogénea (fase  $\gamma$ ). Posteriormente, si ese acero se enfría lentamente, se alcanza la temperatura **b** y la ferrita ( $\alpha$ ) que contenía el acero inicialmente deja de ser soluble y comienza a crecer principalmente en los límites de los granos de austenita, creando una nueva fase ( $\alpha + \gamma$ ). Aun así, la cantidad de  $\alpha$  no es muy grande, ya que aún sigue cerca del límite. Por eso, si se sigue enfriando hasta la temperatura **c**, se puede ver como la  $\alpha$  ha ido aumentando. Se trata de la misma fase, pero en proporciones distintas dependiendo de la temperatura a la que se encuentra.

Una vez se enfría por debajo de los 723°C, si continúa la condición de enfriamiento lento hasta la temperatura **d**, la austenita restante ( $\gamma$ ) se transforma en perlita ( $\alpha + \text{Fe}_3\text{C}$ ). Cabe aclarar, que la  $\alpha$  (ferrita eutectoide) que se ha formado, es distinta a la  $\alpha$  (ferrita proeutectoide) que se había formado en primer lugar por encima de los 723°C <sup>7</sup>. Por otra parte, en el caso de que el enfriamiento fuese lo suficientemente rápido, la austenita ( $\gamma$ ), se transformaría en martensita (Figura 2.2).

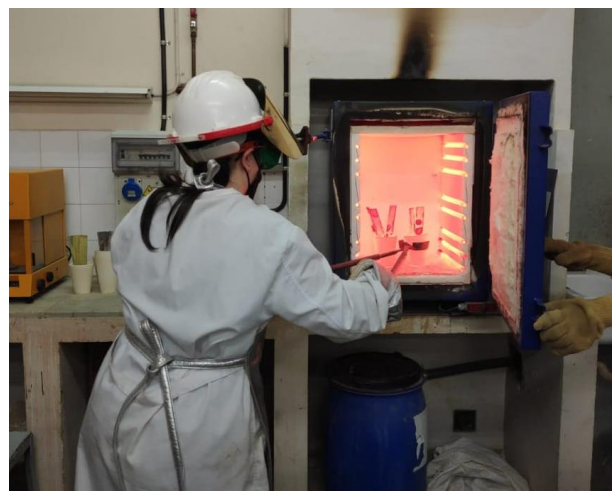
Figura 3.1. Proceso de introducción de las probetas en el horno.

Primero se llevó el horno a la temperatura deseada mediante el programador. Una vez alcanzada la temperatura, se introdujeron 6 muestras de 200 x 30 mm y 2 de 50 x 15 mm de cada material por tanda de temperatura. Al realizar este paso y abrir la puerta (Figura 1), la temperatura del horno se vio afectada y disminuyó, por este motivo se esperó a que el horno recuperara la temperatura deseada para contabilizar una hora desde ese momento.

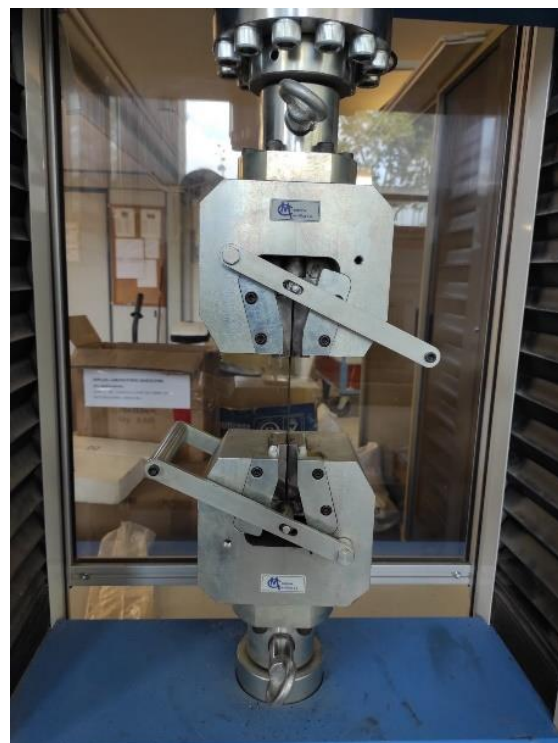
Figura 3.2. Prensa automática Mecacisa multiensayo.

El ensayo consistió en aplicar un esfuerzo de tracción en los extremos de cada muestra hasta producir la deformación y la posterior rotura de la probeta. Se realizó mediante una prensa automática Mecacisa multiensayo de 300 KN (Figura 2), que tiene dos mordazas por las que sujeta la probeta para aplicar el esfuerzo de tracción.

- Célula de referencia: 300 KN
- Modo de trabajo: Tracción
- Tipo control: Por fuerza
- Precarga: 0,3
- Velocidad: 20 KN/min
- Caída carga: 80
- Detección: 0,3
- Cadencia (ms): 200

Una vez configurada la prensa, se introdujeron las probetas una a una, pinzando la muestra con la mordaza superior y ajustándola después en la mordaza inferior mediante las palancas que poseen. Después, se activó la máquina y se supervisó el proceso del esfuerzo axial de tracción hasta la rotura de la pieza mediante las gráficas suministradas.

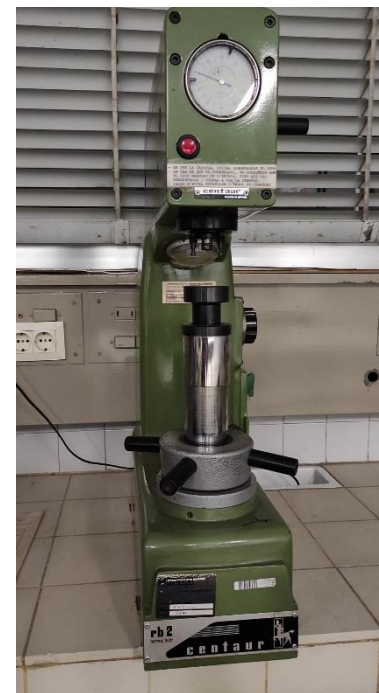
Figura 3.2. Durómetro Centaur RB2/200 RN Autocero

- Acero galvanizado y acero inoxidable: se utilizó la escala HRB, una bola de 1/16" como penetrador y 100 Kg de carga
- Aluminio: se utilizó la escala HRF, bola de 1/16" como penetrador y 60 Kg de carga.

En primer lugar, se lija la superficie de las muestras en las que se ha formado una capa de óxido debido al calor, ya que eso podría sesgar los resultados. Posteriormente, se prepara el durómetro con los parámetros adecuados para el tipo de material, teniendo en cuenta la escala a la que se medirá la muestra. Después se coloca la probeta en la plataforma metálica que está situada debajo del penetrador. A continuación, se realiza la precarga del durómetro, aplicando una pequeña fuerza sobre la probeta con el objetivo de eliminar las tensiones internas. Seguidamente, se descarga el indentador contra la probeta, dejando una huella en la superficie e indicando el valor de la dureza según la escala escogida. Se realizaron 3 descargas por cada probeta para asegurar un resultado fiable.

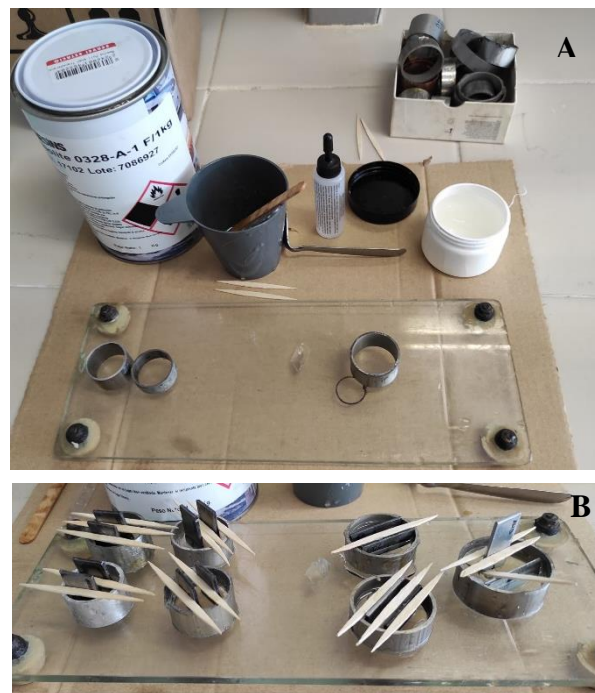
Figura 3.3. Proceso de embudo de las muestras para la metalografía. A) Materiales utilizados. B) Probetas embutidas en resina.

Para observar las probetas en el microscopio óptico, antes se deben preparar para poder manipularlas de manera adecuada. Primero, se cortaron las muestras por la mitad, para poder tener acceso a la estructura interior de la probeta y para que tuvieran un tamaño más adecuado ya que no se necesita un área muy grande para observar. A continuación, se preparó una superficie de vidrio completamente lisa que hizo de base, aplicándole una vaselina neutra sólida como lubricante (Figura 3.4A). Después, se colocaron encima una serie de anillos metálicos previamente lubricados por el interior, para colocar dentro las mitades de las probetas.

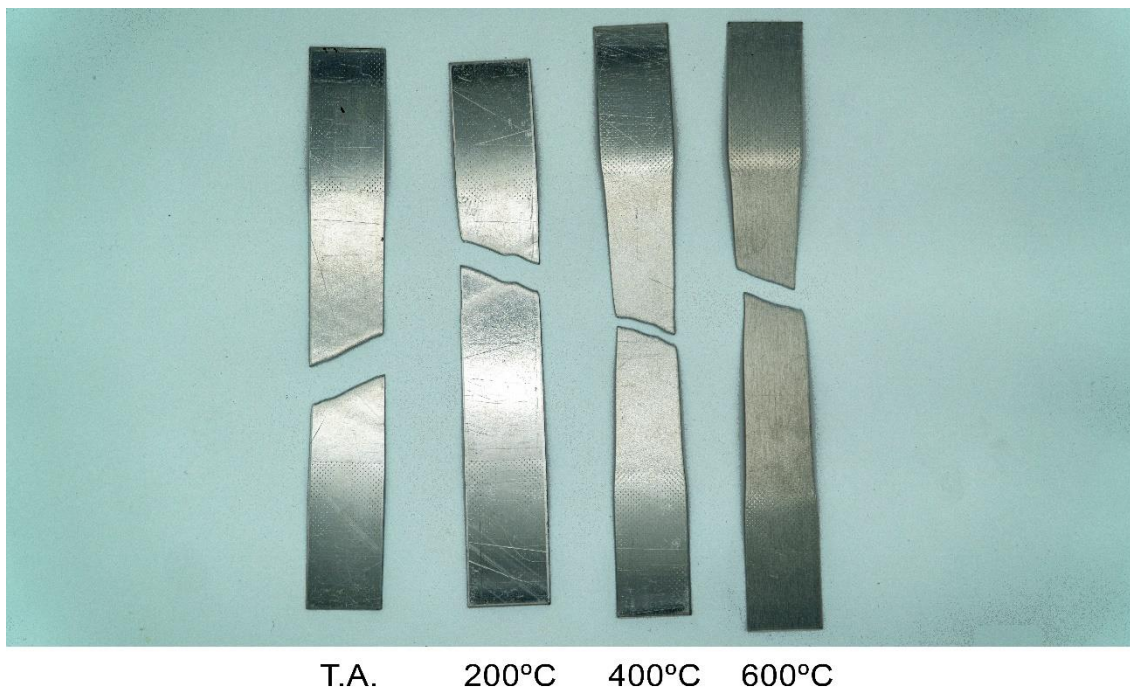
Figura 4.1. Probetas de aluminio tratadas a diferentes temperaturas, después de realizar el ensayo de tracción. No se aprecian cambios de color entre ellas.

Con el objetivo de estudiar las consecuencias de las altas temperaturas se realizó un tratamiento de calor a las muestras. Los resultados revelaron cambios en el aspecto físico según la temperatura aplicada. El aluminio no mostró ningún cambio visual, como se puede apreciar en la figura siguiente (Figura 4.1).

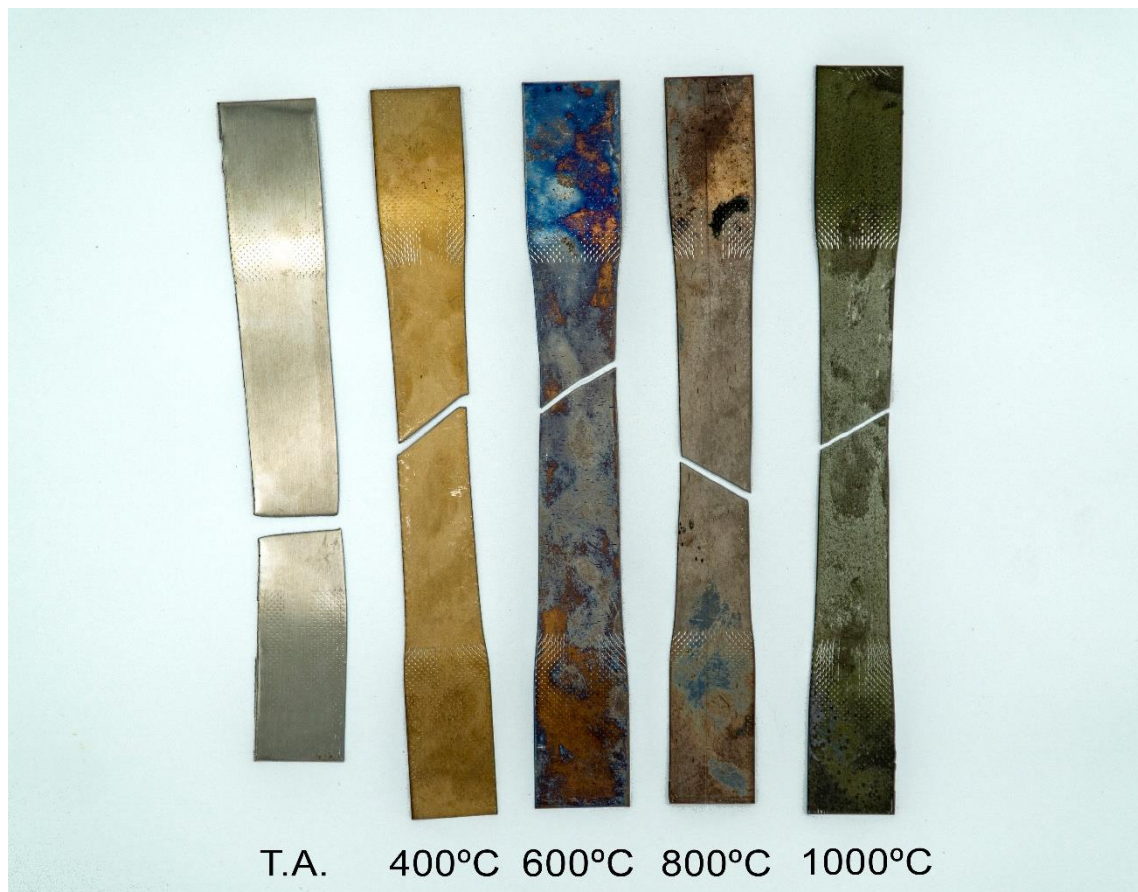
Figura 4.2. Probetas de acero inoxidable tratadas a diferentes temperaturas, después de realizar el ensayo de tracción. Se puede apreciar cambios de color a medida que aumenta la temperatura.

El acero inoxidable mostró cambios en cada una de las temperaturas. En la figura 4.2 se puede ver como a medida que aumenta la temperatura el color va variando, adoptando una tonalidad diferente con el calor. Primeramente, adopta un color dorado, que se va oscureciendo y volviéndose irisado con tonos azules y lilas. Después, se oscurece aún más volviéndose marrón grisáceo, hasta que finalmente, con una temperatura de 1000°C se torna de un color verde oscuro. Además, también se puede observar, que las probetas han ido perdiendo su rigidez a medida que ha aumentado la temperatura.

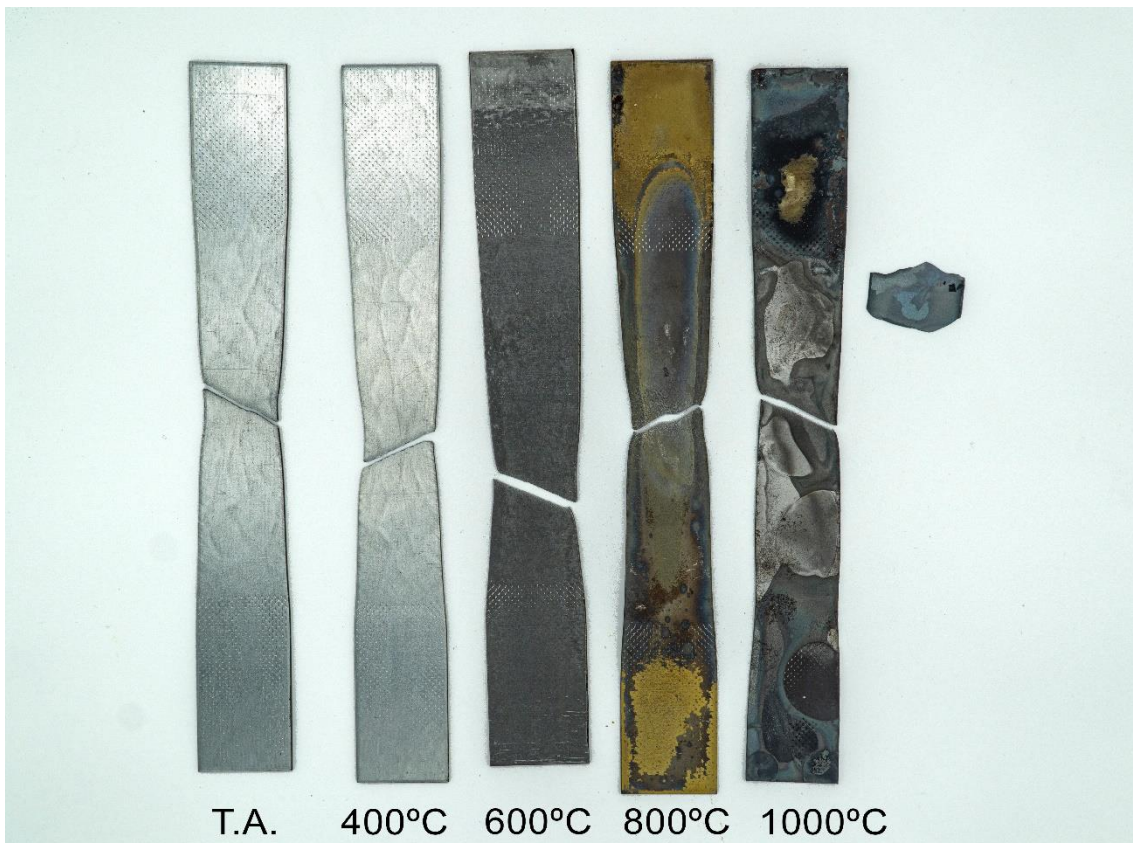
Figura 4.3. Probetas de acero galvanizado tratadas a diferentes temperaturas, después de realizar el ensayo de tracción. Se puede apreciar que el zinc se desprende a medida que aumenta la temperatura.

En el acero galvanizado (Figura 4.3) también podemos observar importantes cambios de color, aunque, al contrario que con el acero inoxidable, el galvanizado no ha perdido su rigidez. Este material no ha sufrido apenas cambios en su muestra a 400°C con respecto a la que está a temperatura ambiente. Sin embargo, al llegar a 600°C observamos un color más oscuro y totalmente mate. En su variante a 800°C se aprecia un importante cambio con respecto a las anteriores, ha adoptado un color amarillo y ha comenzado a desprenderse una fina capa de material. Finalmente, en las muestras a 1000°C, podemos ver como esa capa ha aumentado de espesor, ha cambiado de color y ha comenzado a desprenderse por láminas.

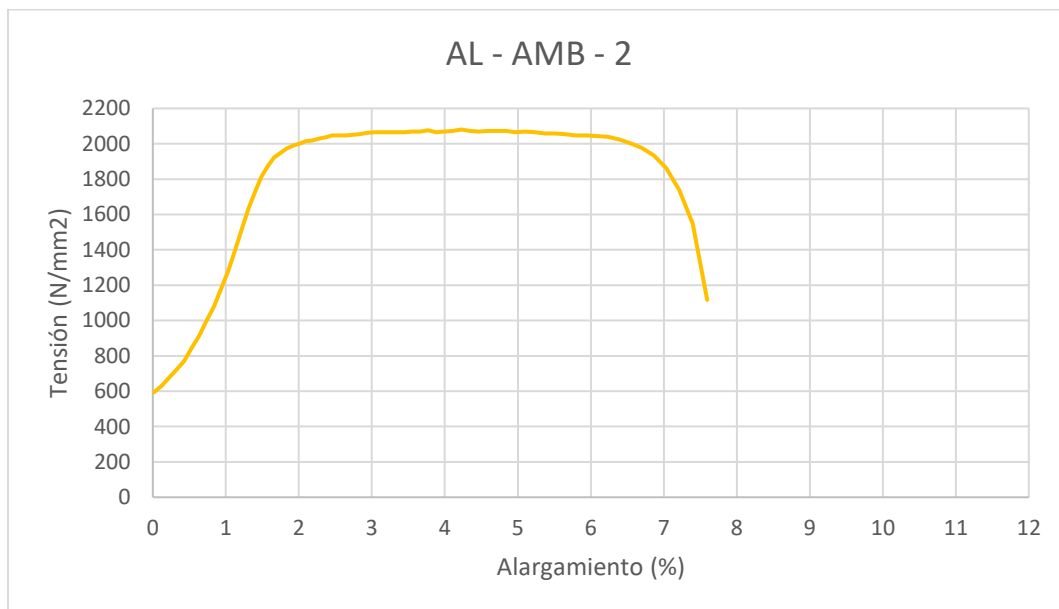
Figura 4.5. Gráfica Tensión-Deformación correspondiente a la probeta 2 de aluminio ensayada a temperatura ambiente.

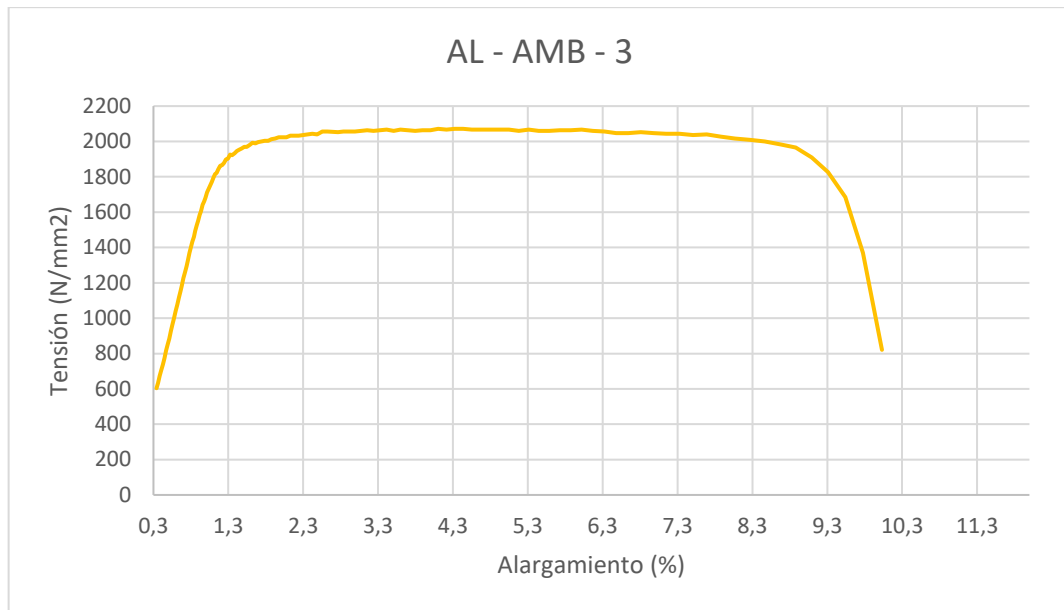
Figura 4.6. Gráfica Tensión-Deformación correspondiente a la probeta 3 de aluminio ensayada a temperatura ambiente.

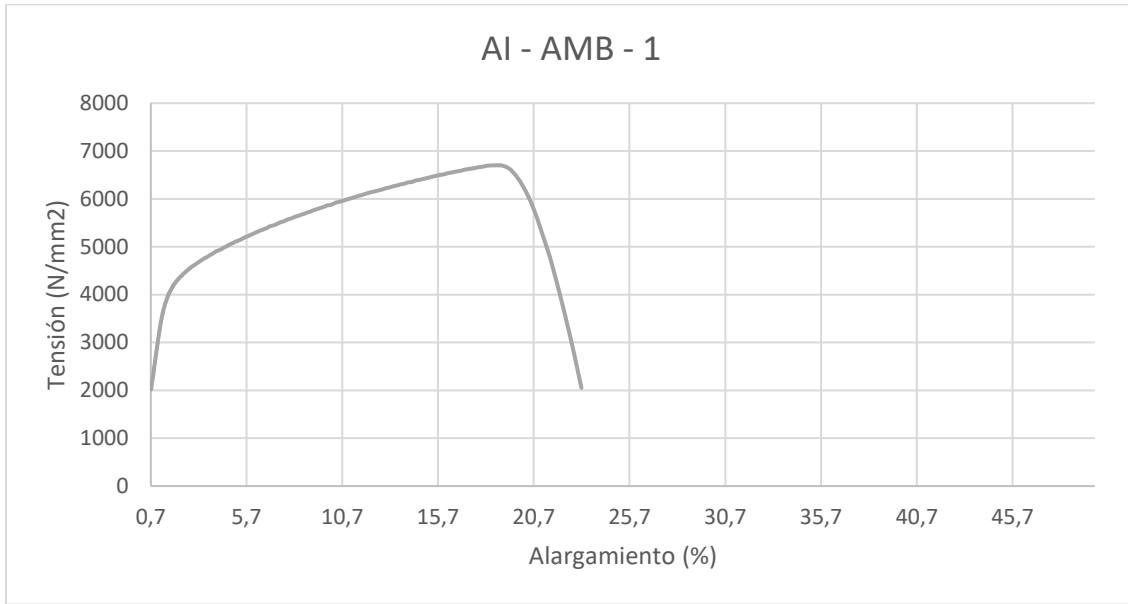
Figura 4.25. Gráfica Tensión-Deformación correspondiente a la probeta 1 de acero inoxidable ensayada a temperatura ambiente.

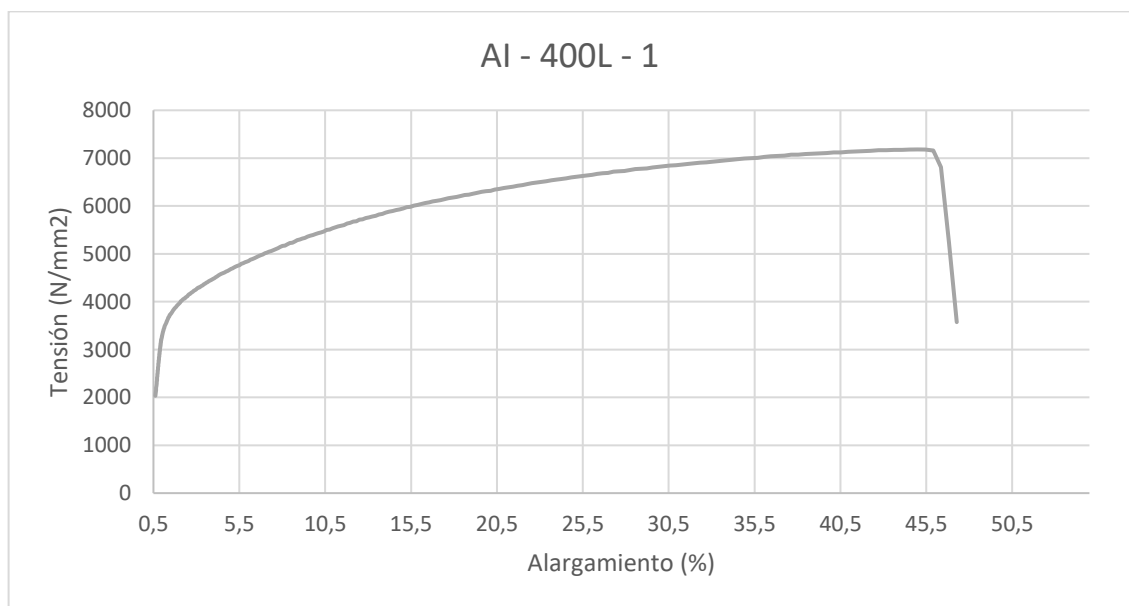
Figura 4.28. Gráfica Tensión-Deformación correspondiente a la probeta 1 de acero inoxidable ensayada a 400°C enfriada lentamente.

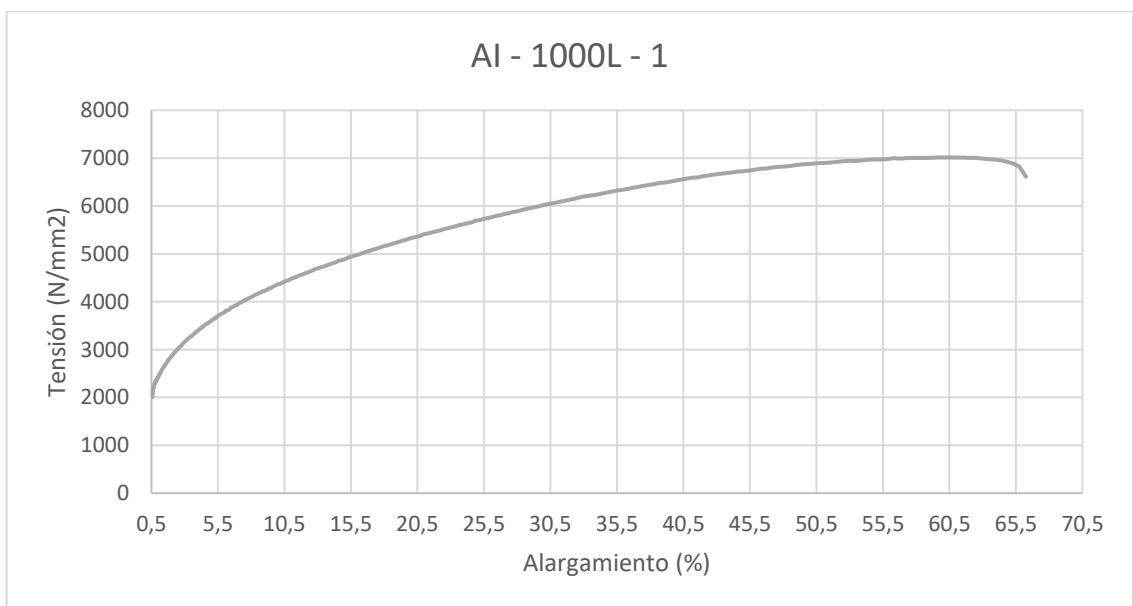
Figura 4.36. Gráfica Tensión-Deformación correspondiente a la probeta 1 de acero inoxidable ensayada a 1000°C enfriada lentamente.

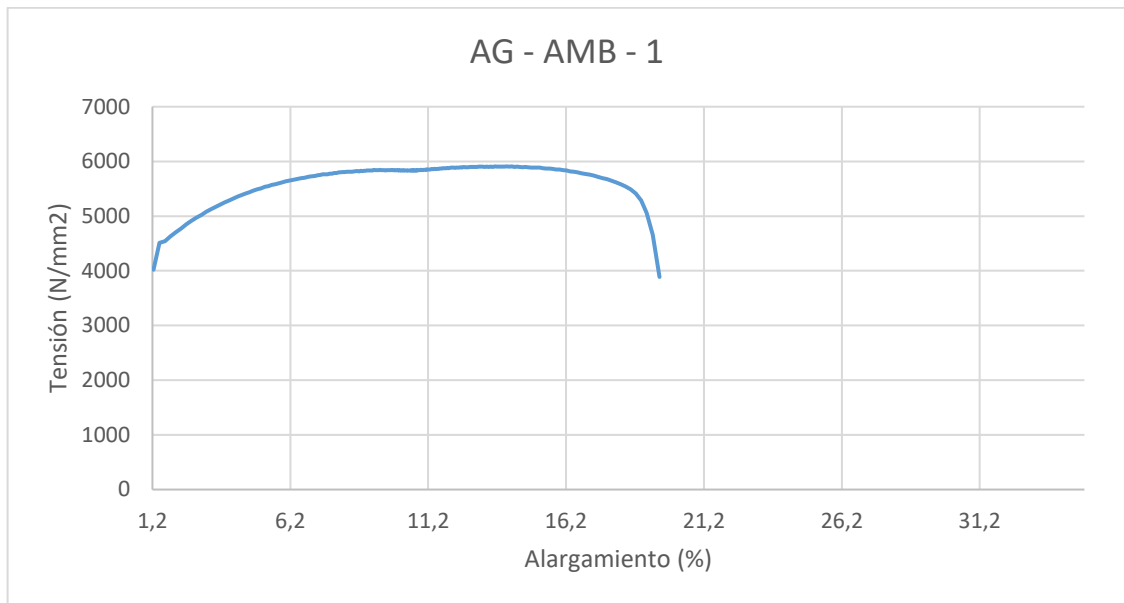
Figura 4.52. Gráfica Tensión-Deformación correspondiente a la probeta 1 de acero galvanizado ensayada a temperatura ambiente.

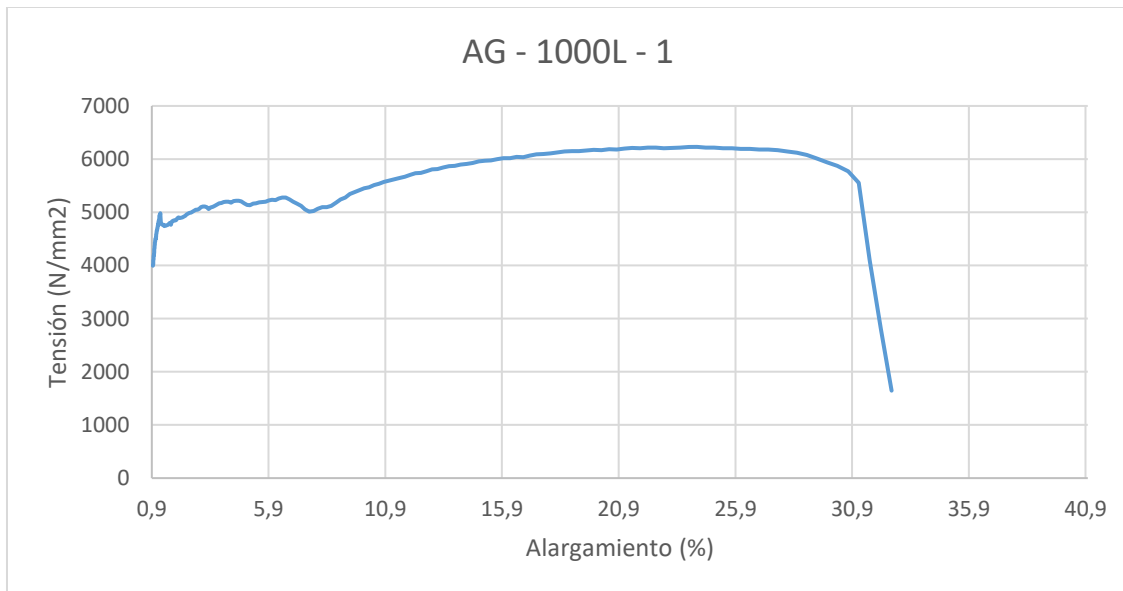
Figura 4.63. Gráfica Tensión-Deformación correspondiente a la probeta 1 de acero galvanizado ensayada a 1000°C enfrida lentamente.

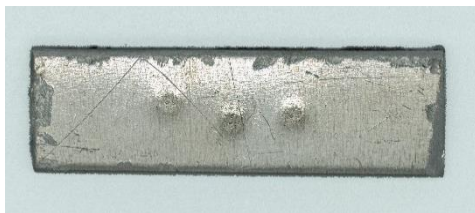
Figura 4.77. Imagen de una probeta en la que se muestra como el indentador ha marcado en exceso la superficie posterior.

temperatura. Además, la mayoría de valores están fuera de escala. Este fenómeno puede ser producido por el hecho de que quizás el material se ha reblandecido en exceso hasta el punto de que la base del durómetro, que es de acero, ha empezado a interactuar con el indentador y realmente se está valorando una mezcla de acero y aluminio. Se puede

comprobar mirando la parte de atrás de la probeta, ya que se pueden observar marcas de la descarga del durómetro, lo cual no debería verse (Figura 4.77). Esto parece indicar que habría que utilizar una escala menor junto con un indentador y una carga diferente. Al utilizar esta escala más baja, los valores disminuirían y entrarían dentro de una zona más computable y no mellarían la parte trasera de la probeta.

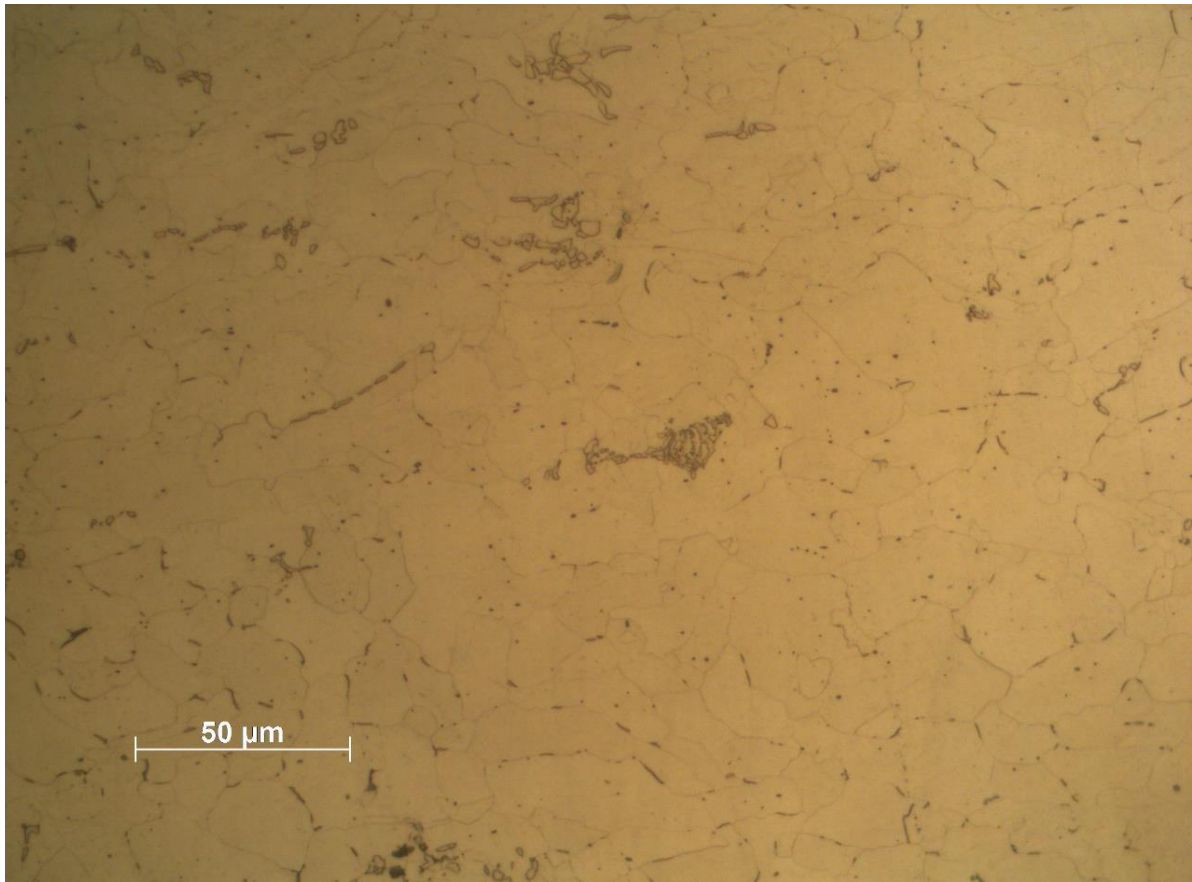
Figura 4.78. Imagen metalográfica del acero galvanizado a temperatura ambiente x50.

Las figuras 4.79 y 4.80 son muy similares entre sí y con la figura 4.78, tienen dos fases visibles, la ferrita y la perlita. En estos dos casos, los granos han aumentado ligeramente de tamaño, lo cual corrobora los datos obtenidos en los ensayos anteriores sobre la disminución de la tensión. Además, se puede observar cómo los granos oscuros también se han agrandado, dejando comprobar que, efectivamente, se trata de perlita por sus láminas de ferrita y cementita intercaladas.

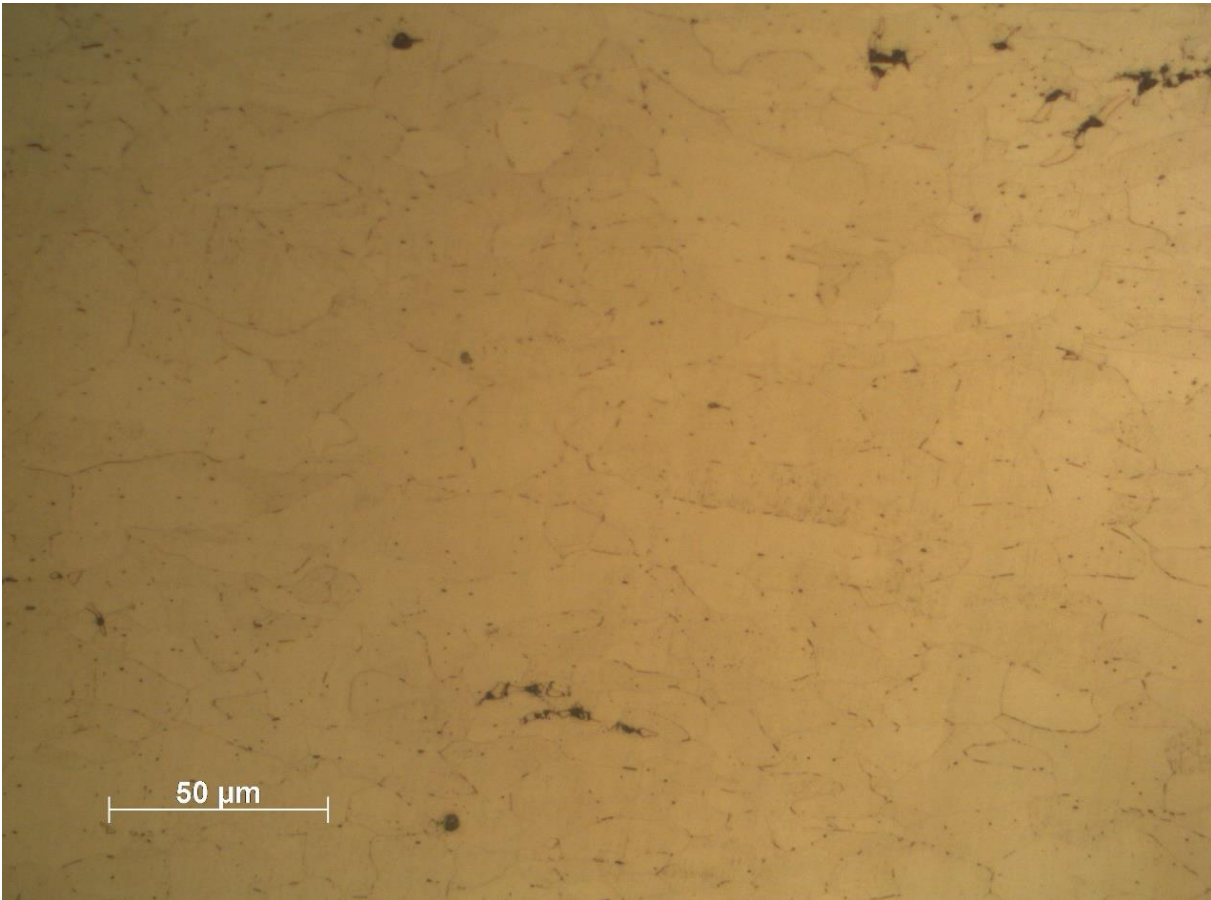
Figura 4.79. Imagen metalográfica del acero galvanizado a 600°C con enfriamiento lento x50.

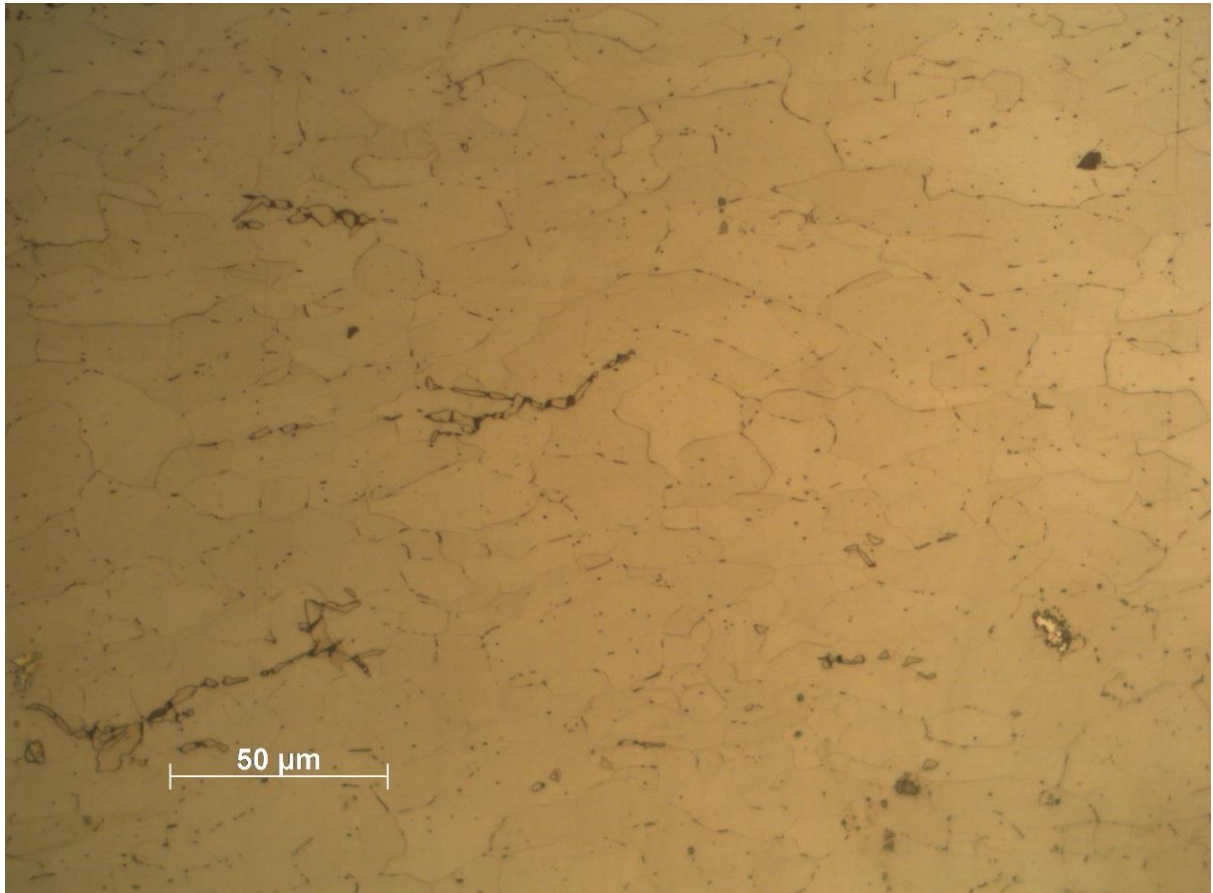
Figura 4.80. Imagen metalográfica del acero galvanizado a 600°C con enfriamiento rápido x50.

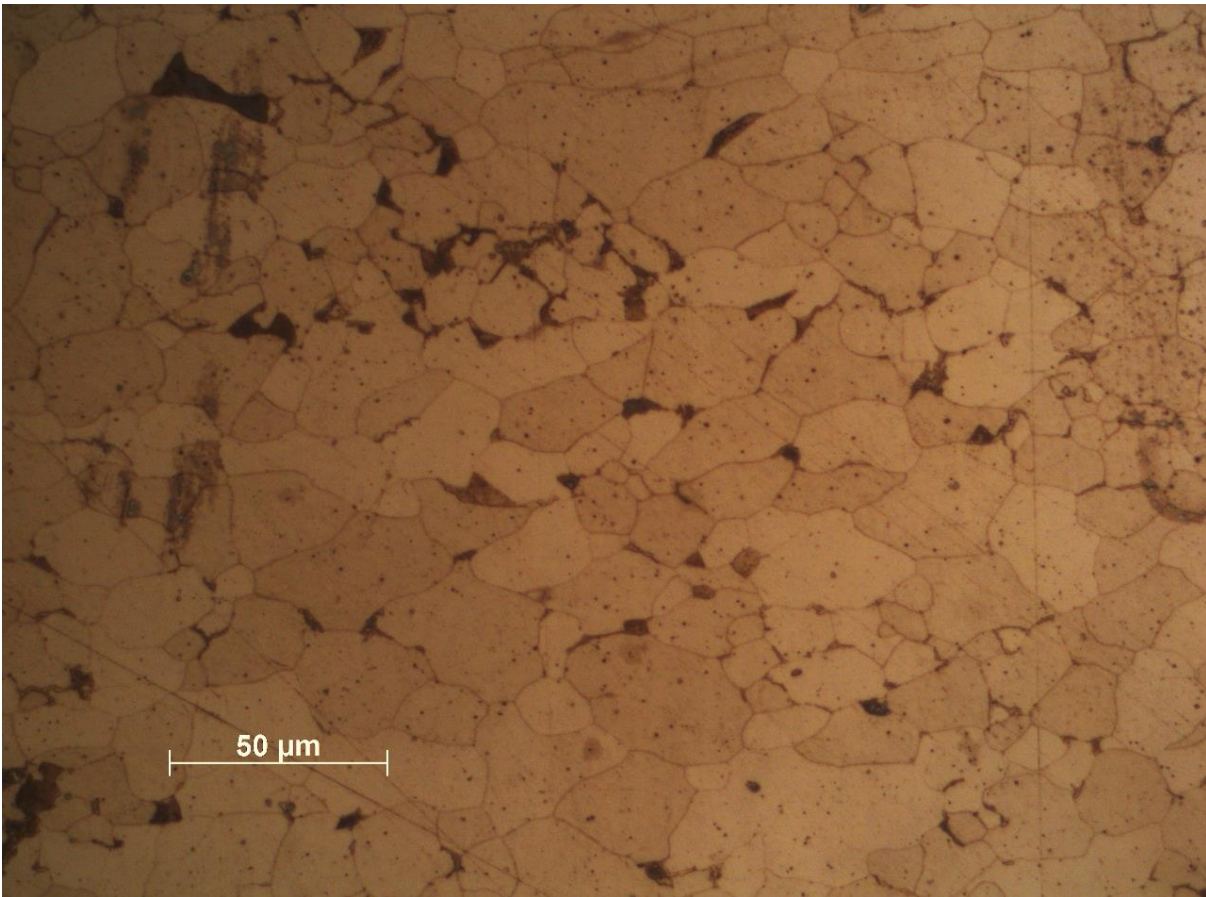
Figura 4.81. Imagen metalográfica del acero galvanizado a 800°C con enfriamiento lento x50.

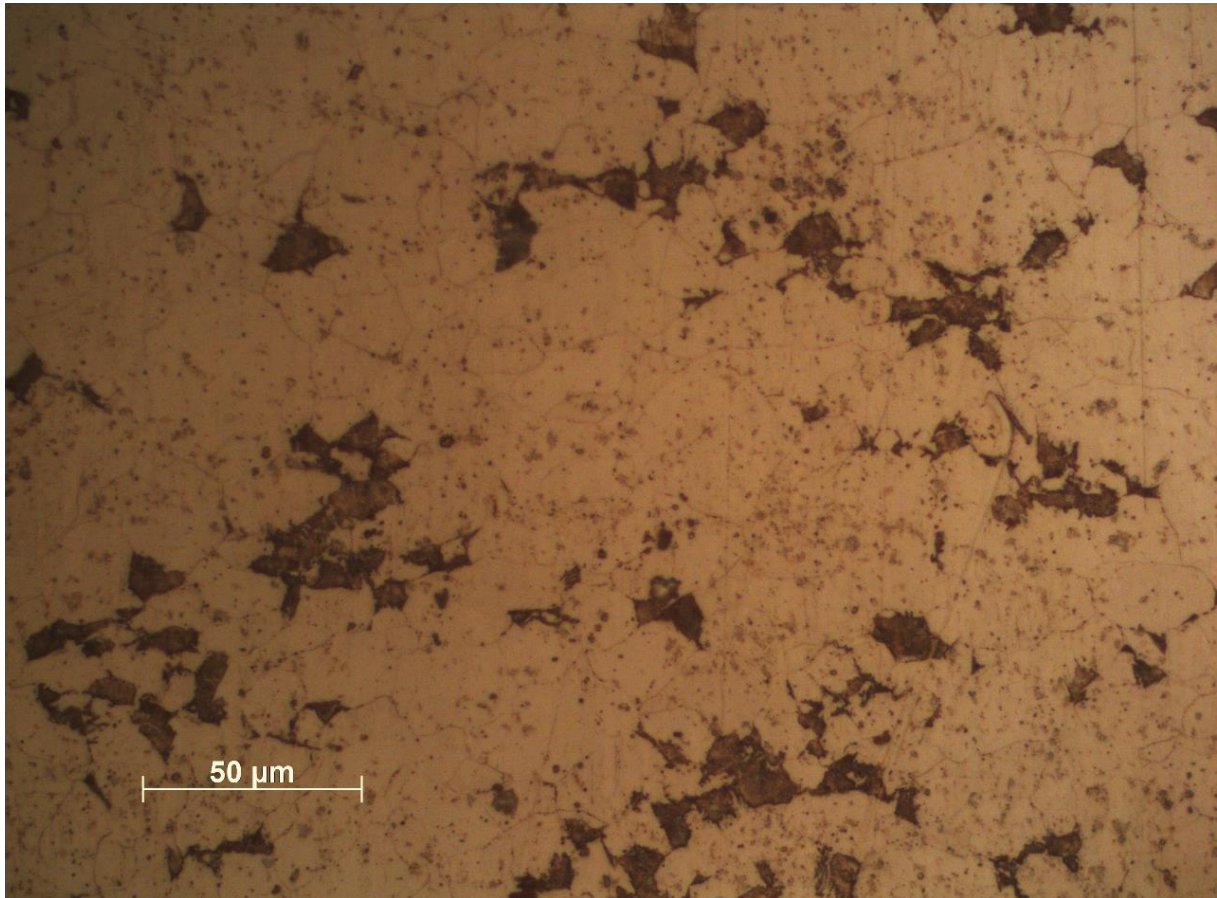
Figura 4.82. Imagen metalográfica del acero galvanizado a 800°C con enfriamiento rápido x50.

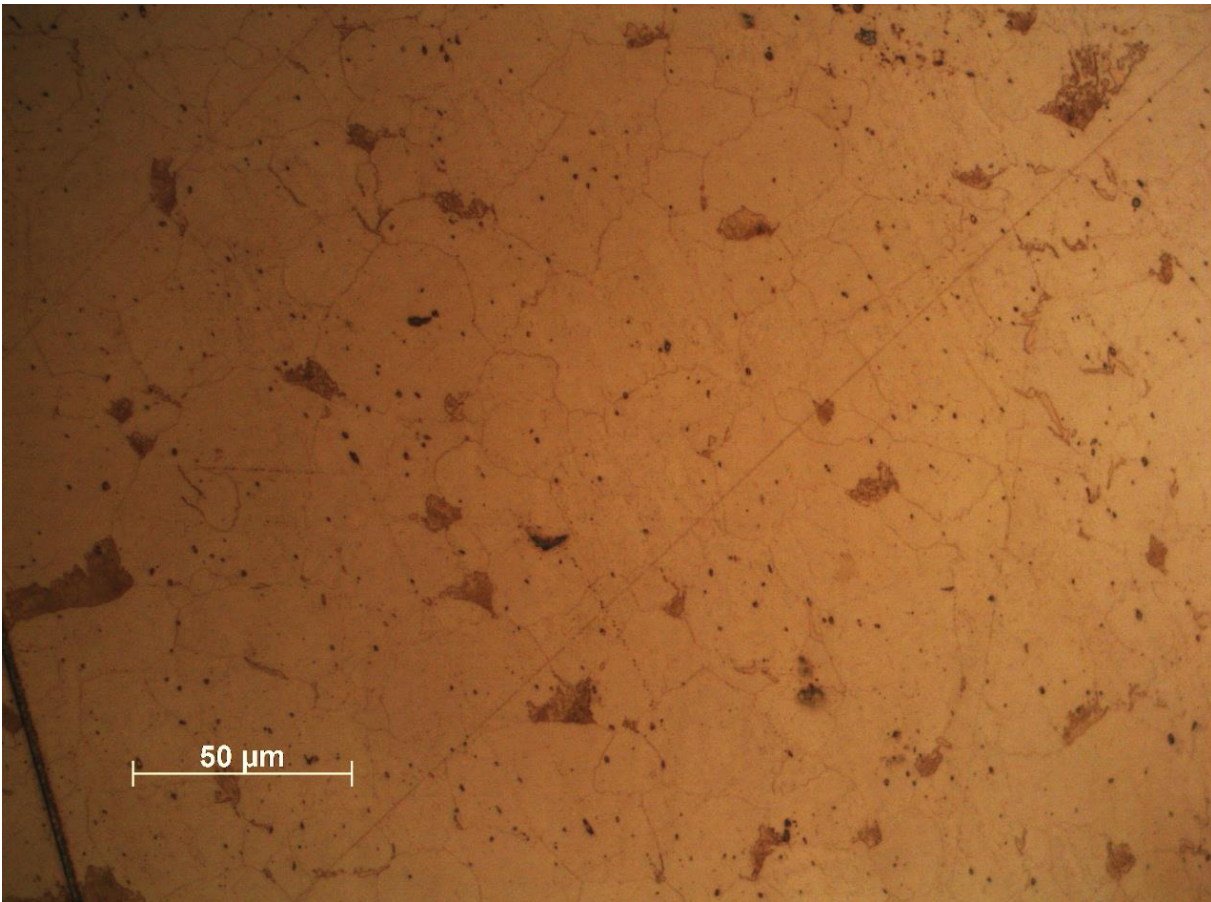
Figura 4.83. Imagen metalográfica del acero galvanizado a 1000°C con enfriamiento lento x50.

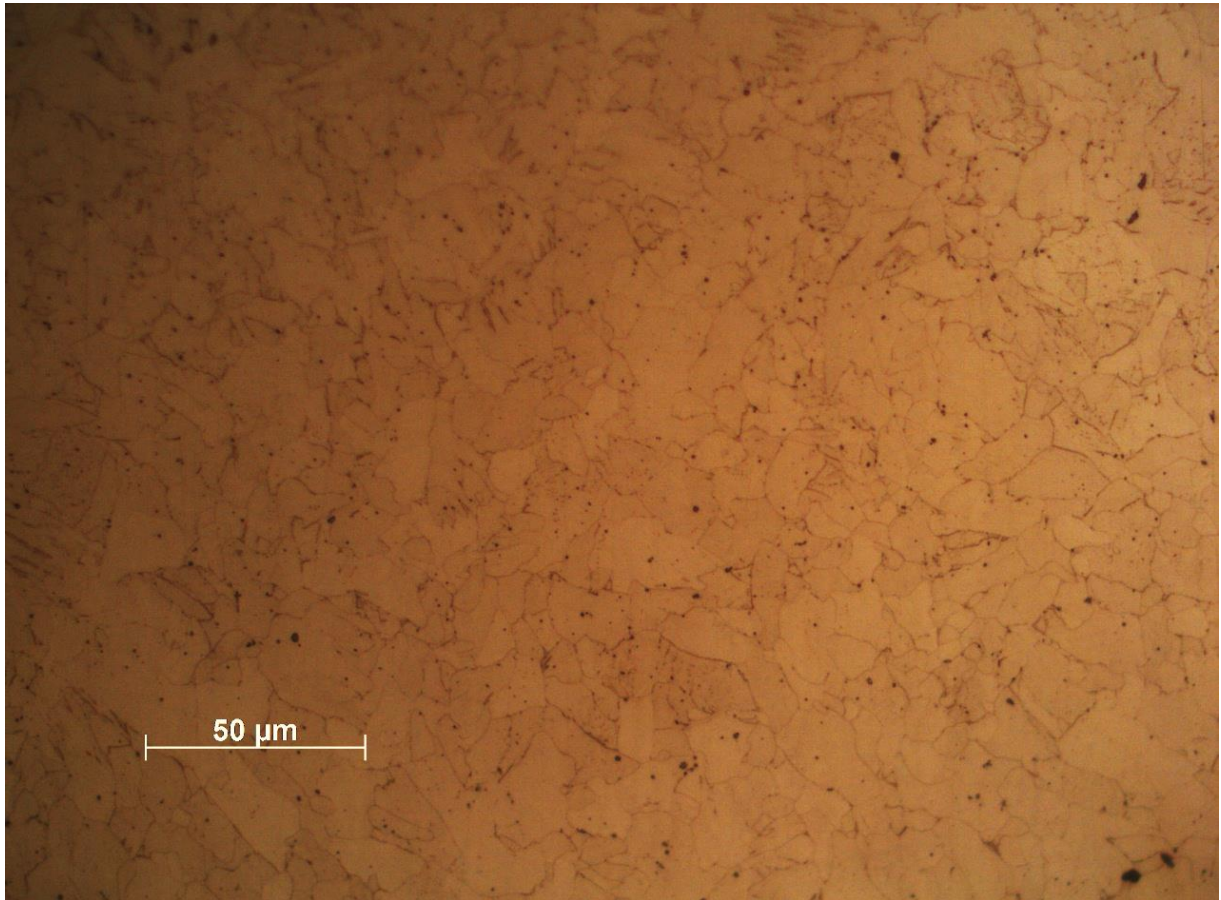
Figura 4.84. Imagen metalográfica del acero galvanizado a 1000°C con enfriamiento rápido x50.
