# LOS DESPRENDIMIENTOS ROCOSOS, IMPACTO Y ANÁLISIS CUANTITATIVO DEL RIESGO

**Jordi COROMINAS (1)**

## RESUMEN

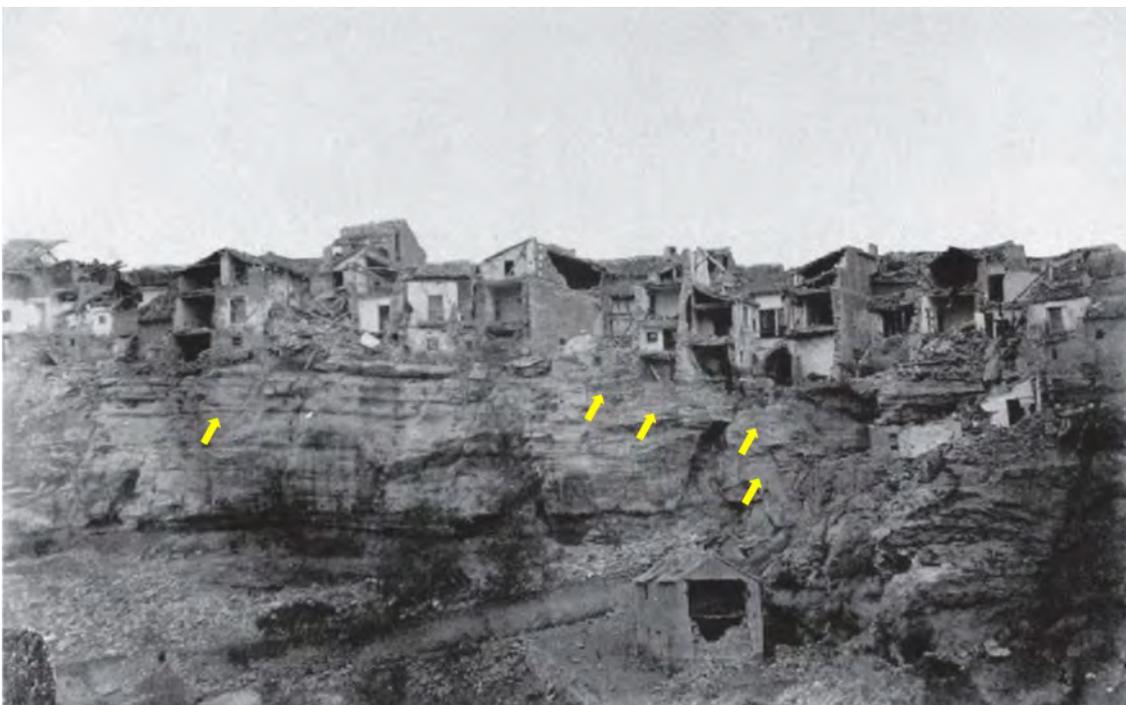
Figura 1. Imagen del tajo de Alhama de Granada poco después del terremoto de diciembre de 1884. Las flechas amarillas indican la presencia superficies recientes (juntas/diaclasas) que podrían haber sido expuestas como consecuencia del desprendimiento de bloques de arenisca (foto: IGN).

El desencadenante de desprendimientos rocosos con mayor repercusión a escala regional es la actividad sísmica. Posiblemente, el desprendimiento más catastrófico conocido en España sea el de Alhama de Granada, inducido por terremoto de Andalucía de 25 de diciembre de 1884 ( $E_{MS98}=IX-X$ ;  $M_w=6,5-6,7$ ). Esta población se hallaba situada en la zona epicentral del sismo y en ella colapsaron numerosos edificios. El número de víctimas no llegó a conocerse con exactitud. El Defensor de Granada cifró los muertos en 436 y los heridos, en 473. Las Comisiones Españolas e Italianas constituidas para la ocasión estimaron el número de muertos entre 307 y 330, y el de heridos en 502 (Vidal Sánchez, 2011). El efecto de la sacudida sísmica, probablemente amplificada por la topografía local, combinado con la baja calidad de las construcciones facilitaron el colapso de las viviendas. No obstante, existen evidencias de que varias construcciones fueron arrastradas al vacío por el desplome del cantil rocoso en el que apoyaban (**Figura 1**). El número de fallecidos por 2017\_ desprendimiento no se puede saber. En el episodio sísmico de 1884 otras localidades también fueron afectadas por los desprendimientos rocosos, se trata entre otras, de Izbor, Albuñuelas, Villanueva del Trabuco, Alfarnaya y Ventas de Zafarraya, actualmente pedanía de Alhama (Vidal Sánchez, 2011). Ventas de Zafarraya se halla situada próxima a la ruptura superficial del terreno generada por el terremoto, de más de 20km de longitud. Desde los estribos de la sierra de Alhama cayeron grandes bloques, que alcanzaron el fondo del *polje* de Zafarraya (Recherter et al. 2003; Rodríguez-Pascua et al. 2017). En esta localidad se contabilizaron 74 muertos, 12 de ellos eran arrieros que se encontraban alojados en una venta (Um Quidam, 1885). En Albuñuelas se contabilizaron 102 muertos, 500 heridos y 463 edificaciones, siendo buena parte de los daños atribuidos a los desprendimientos y deslizamientos (El Hamdouni et al 1997) aunque el número no se puede precisar.

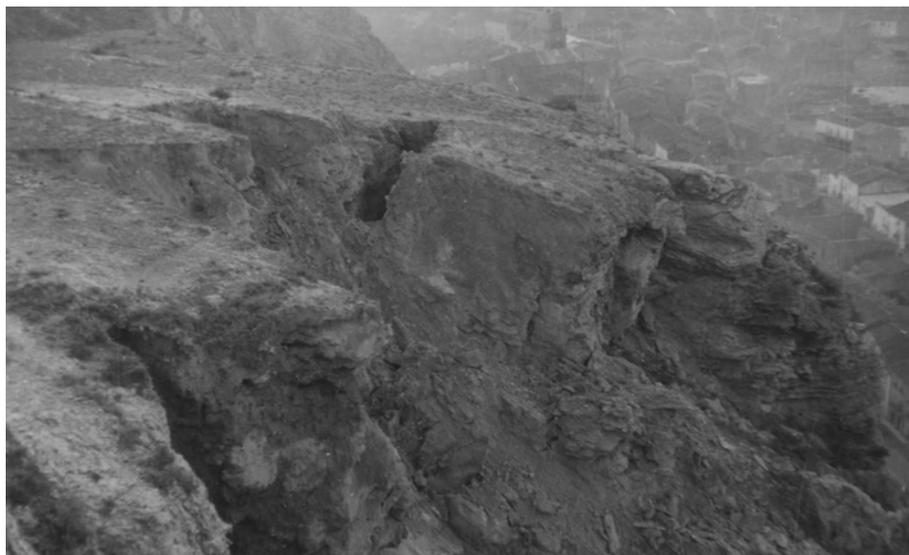
Figura 2. Cantil agrietado de areniscas y arcillitas que corona la localidad de Azagra, Navarra. Diciembre 1961 (foto: Diputación Foral de Navarra)

La localidad con el mayor número de víctimas conocidas por un solo evento es Azagra (Navarra) (Figura 2). La relación exhaustiva de los episodios ocurridos en la localidad se recoge en el enlace <http://azagra0.galeon.com/tragediasdeazagra.htm> y en <http://patximendiburu.blogspot.com>. Esta población ha sufrido varios episodios, siendo un primer aviso el del 30 de junio de 1856. En esta fecha que se desplomó una parte considerable de la peña llamada "El Castillo" arruinando seis casas y sepultando 11 personas, recuperándose una criatura ilesa en una de ellas. El 21 de julio de 1874, de madrugada, se desplomó una parte importante de la peña, sorprendiendo el sueño de una gran parte del vecindario. El resultado fue la destrucción de 77 edificios habitados con un total de 99 muertos. A raíz de este episodio empezaron algunos trabajos de desmonte y contención que no pudieron evitar

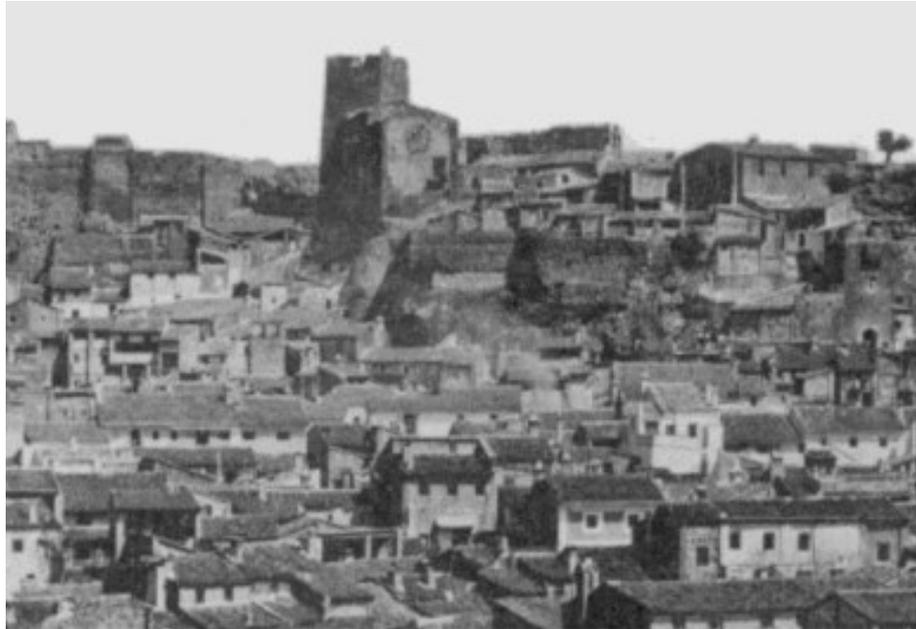
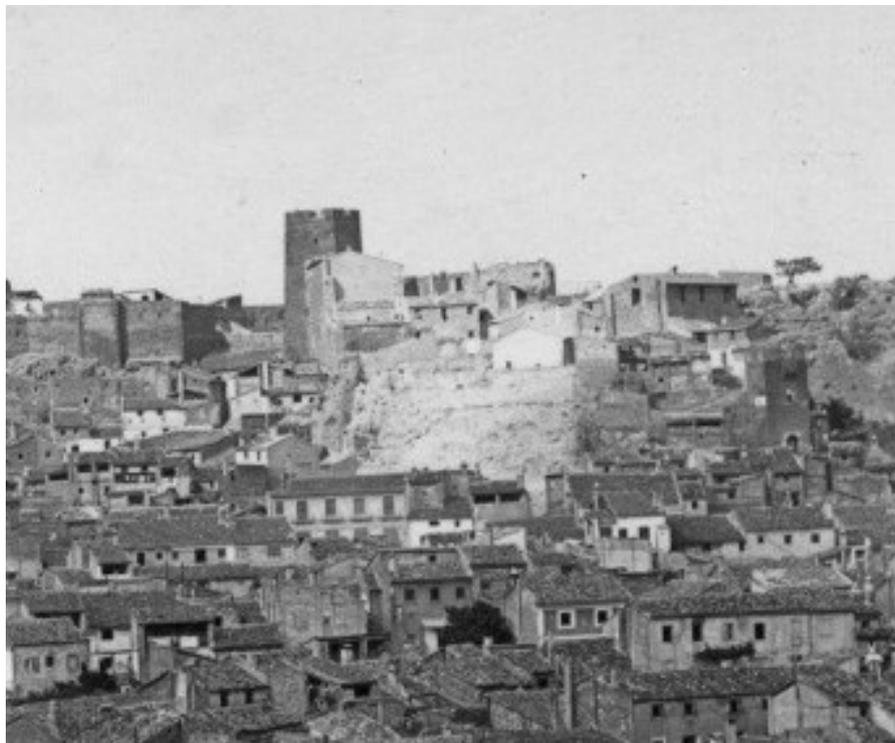
Figura 4. Vista parcial de Bunyol antes y después del desprendimiento de 1911 (<https://bunyul.com>)

Un caso en el que se pone en evidencia la intervención humana es el de Bunyol, València. En esta localidad se desplomó una parte de la muralla y la torre fortificada que estaban cimentadas sobre la roca tobacea (Figura 4). El detonante fue la excavación de la roca desde las viviendas situadas a su pie, con objeto de ampliar cuadras y dependencias. El 4 de agosto de 1911, la pared rocosa se desplomó y con ella, la muralla y una calle superior. Un total de 20 casas se derrumbaron con un saldo de 9 muertos y 11 heridos. Se recuperaron varios ilesos y 90 familias quedaron sin morada. El mismo día del derrumbe, instantes antes, apareció una grieta en una de las casas sobre el cantil por lo que el alcalde ordenó el desalojo de las viviendas, pero en no todas se cumplió (<https://bunyul.com>).

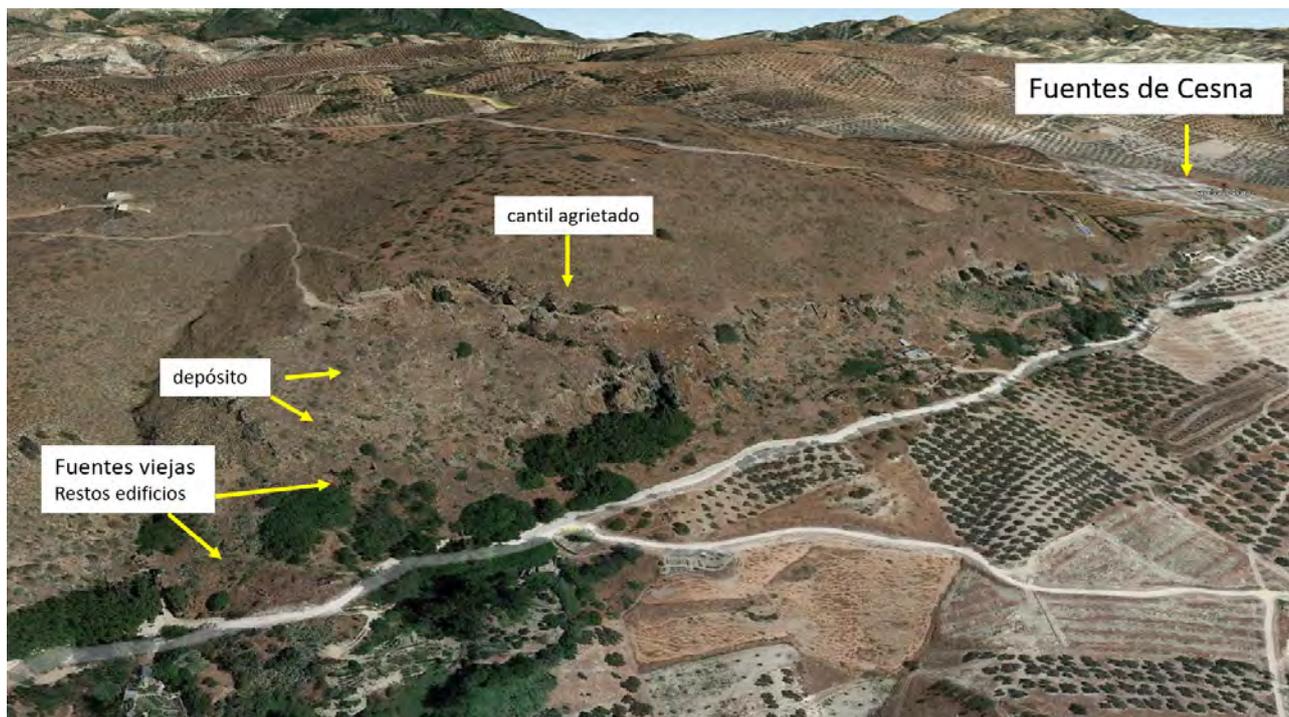
Figura 5. Vista del cantil de la Sierra del Alcornocal, con las grietas todavía visibles en el cantil donde se desprendió la masa rocosa que destruyó el antiguo emplazamiento de Fuentes de Cesna (Fuentes Viejas). Imagen GoogleEarth ®.

Los desprendimientos rocosos también han sido la causa del abandono de localidades. Un caso a destacar es el de Fuentes de Cesna, en Granada. Actualmente es una pedanía de Algarinejo, próximo al embalse de Iznájar. Su anterior emplazamiento es conocido como Fuentes Viejas. Según recoge el periódico la Vanguardia, el 4 de febrero de 1940, una masa de 600x500m de areniscas y conglomerados se desplomó del Tajo de las Cuevas sobre la localidad, dejando un manto de derrubios de 3m de grosor. El volumen se estimó en cerca de 1Mm<sup>3</sup>. En el suceso, 22 casas fueron destruidas con un balance de 19 muertos y 4 heridos graves. A pesar de la destrucción, se pudieron rescatar supervivientes. La causa del desprendimiento se atribuye a las intensas y persistentes lluvias. El 4 de abril de 1963, nuevas lluvias provocaron la desestabilización del terreno, agrietando viviendas y obligando a desplazar 200 moradores. En 1965, se empezó a levantar la nueva Fuentes de Cesna. Las grietas en los cantiles, el depósito de fragmentos de 1940 y los restos de los edificios son visibles todavía en la actualidad (**Figura 5**).

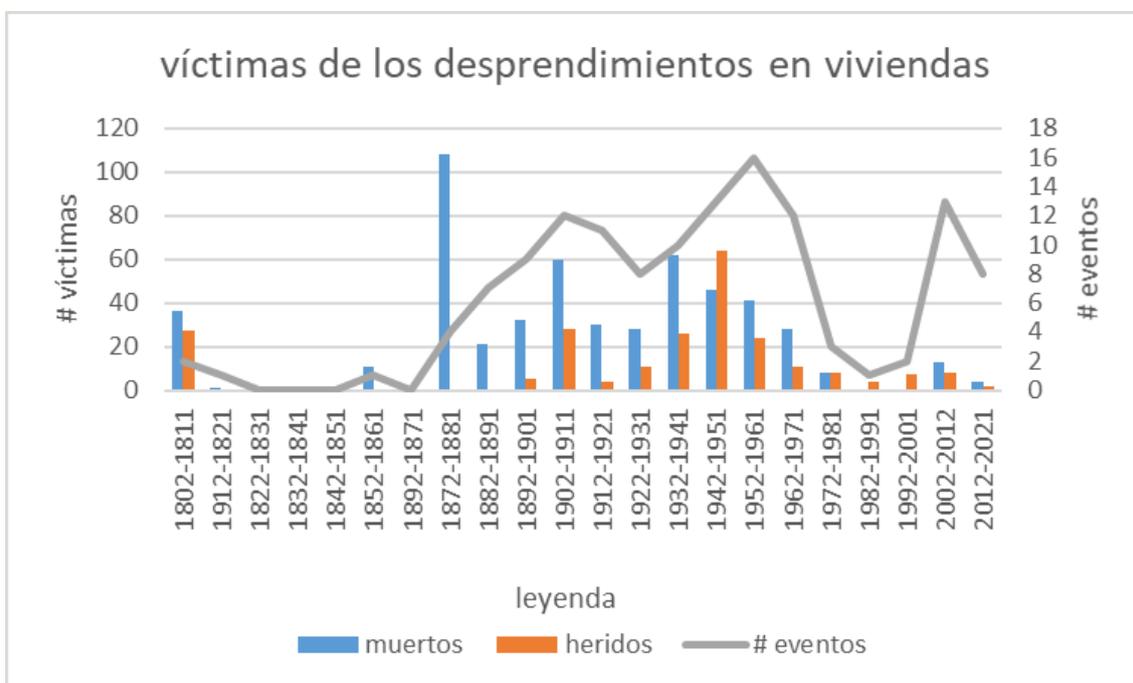
Figura 6. Evolución del número de víctimas causadas por los desprendimientos en viviendas, agrupadas por decenios.

La **Figura 6** muestra la distribución por decenios de los 139 casos inventariados de desprendimientos rocosos causantes de víctimas en viviendas. El periodo cubierto va desde 1803 hasta 2021 y constan 758 víctimas (529 muertos y 229 heridos). El registro contiene numerosas lagunas. Así, en la primera mitad del siglo XIX sólo consta el episodio del 24 de diciembre de 1803 en Alcalá de Júcar. El desarrollo de la prensa periódica en el último cuarto de siglo junto con la mejora de la transmisión que se adquirió con la telegrafía eléctrica, facilitó la llegada de noticias de poblaciones remotas, aunque no todas, y un mejor conocimiento de los sucesos. Por este motivo, puede considerarse que, a partir de 1880, el inventario recoge los principales episodios de carácter catastrófico en poblaciones, con algunas excepciones como la mencionada del terremoto de Andalucía de 25 de diciembre de 1884. Las cifras de muertos y heridos presentados en la **Figura 6** deben considerarse pues como un límite inferior.

En la **Figura 6** se observa una distribución irregular en el número de víctimas. Entre 1872 y 1971, el promedio de víctimas supera las 6 anuales (más de 60 por década). A partir de los años 1970s, el número decrece significativamente. Esto debe atribuirse a las inversiones en trabajos de contención y protección realizadas desde entonces y a la consideración de las cartografías de peligrosidad en la planificación urbanística.

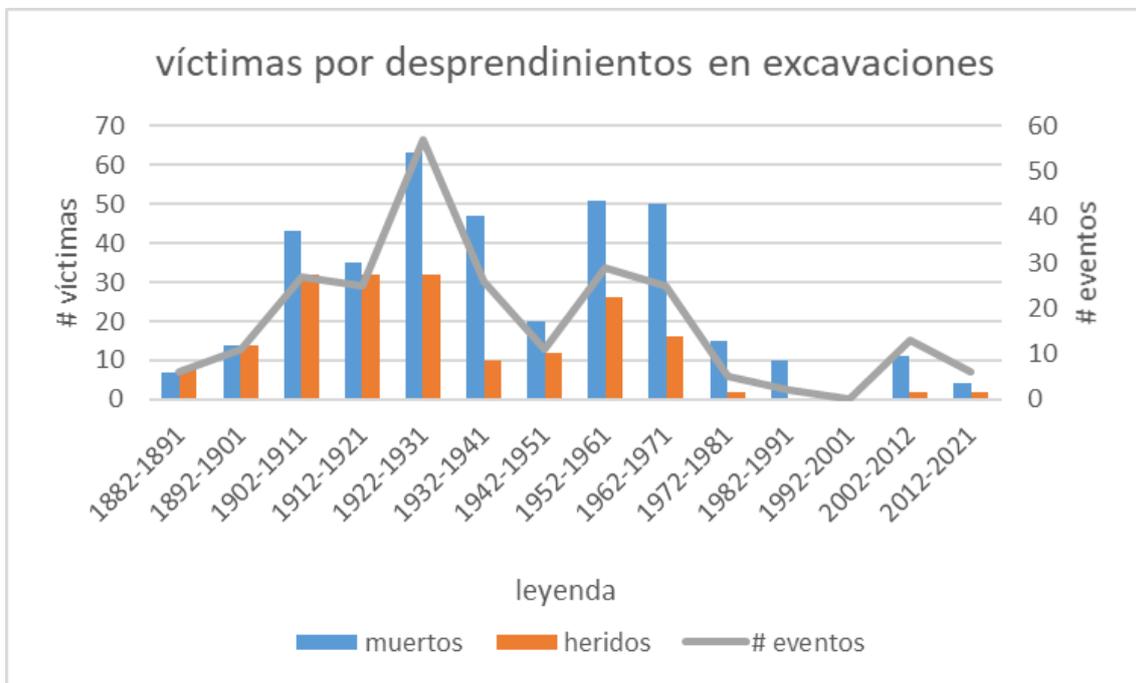
Figura 8. Evolución del número de víctimas causadas por los desprendimientos en excavaciones, agrupadas por decenios

La mecanización progresiva de las labores de excavación junto con la evolución del diseño de las cortas y las medidas de seguridad han permitido reducir el número de operarios expuestos en las excavaciones (**Figura 8**)

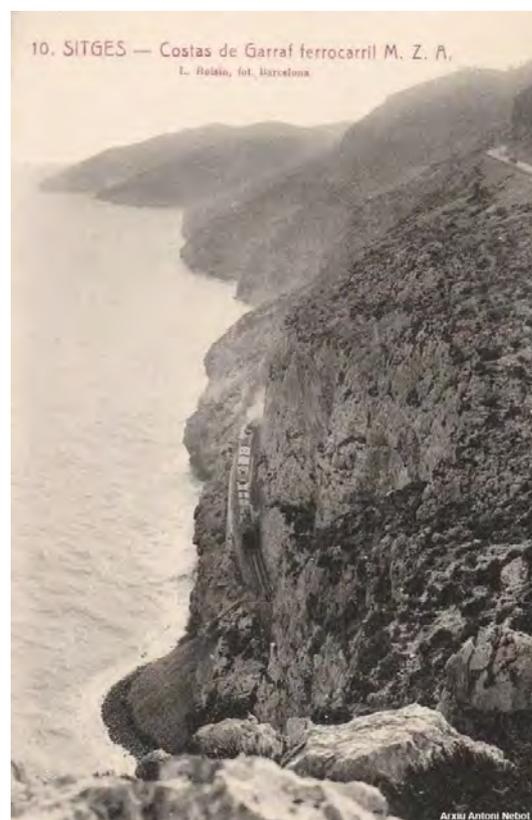
Figura 9. Vista parcial del trazado del ferrocarril por la costa de Garraf, Barcelona (foto: ICGC)

En otras ocasiones la catástrofe pudo evitarse porque las rocas desprendidas rompieron la catenaria, con la consiguiente pérdida de suministro y la parada del convoy. Así ocurrió en los túneles de Garraf (Barcelona) el 1 de abril de 1982 en el momento que circulaba un tren con 500 viajeros, el descarrilamiento hubiera supuesto la caída del convoy al mar. El caso más reciente con víctimas ocurrió el 21 de noviembre de 2018 en Vacarisses, Barcelona. Un tren de cercanías impactó contra los derrubios acumulados en la vía con el resultado de una persona fallecida. 5 heridos graves y 44 heridos de diversa consideración. Este evento tuvo una importante repercusión mediática y un intenso debate sobre el estado del mantenimiento de la infraestructura.

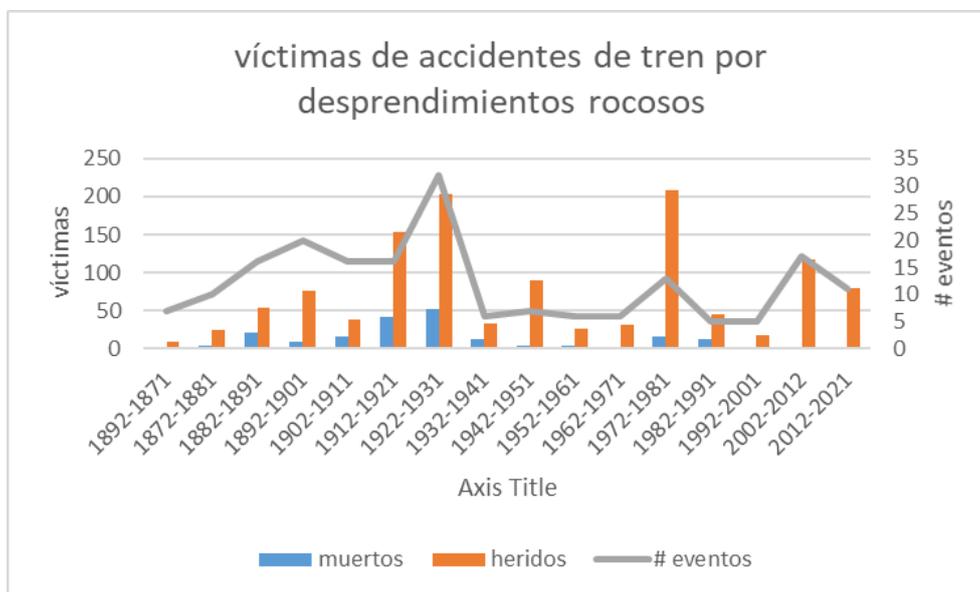
Figura 10. Evolución del número de víctimas causadas por accidentes de ferrocarril provocados por los desprendimientos, agrupadas por decenios

Los descarrilamientos a causa de los desprendimientos han sido muy numerosos, la mayoría sin daños personales y otros con un número reducido de heridos. El número de víctimas mortales en accidentes ferroviarios causados por los desprendimientos rocosos ha ido reduciéndose con el tiempo, como era de esperar. En los primeros años de explotación las caídas eran frecuentes. Los comentarios sobre el estado de la infraestructura y las quejas de los viajeros en la prensa, ha sido una constante. Con el paso de los años se han reforzado y protegido los taludes y se han instalado dispositivos de alerta y/o frenado en el caso de rotura de la catenaria, lo que ha reducido el número de colisiones. Aun así, debido a la extensión de la red, siguen ocurriendo accidentes (**Figura 10**).

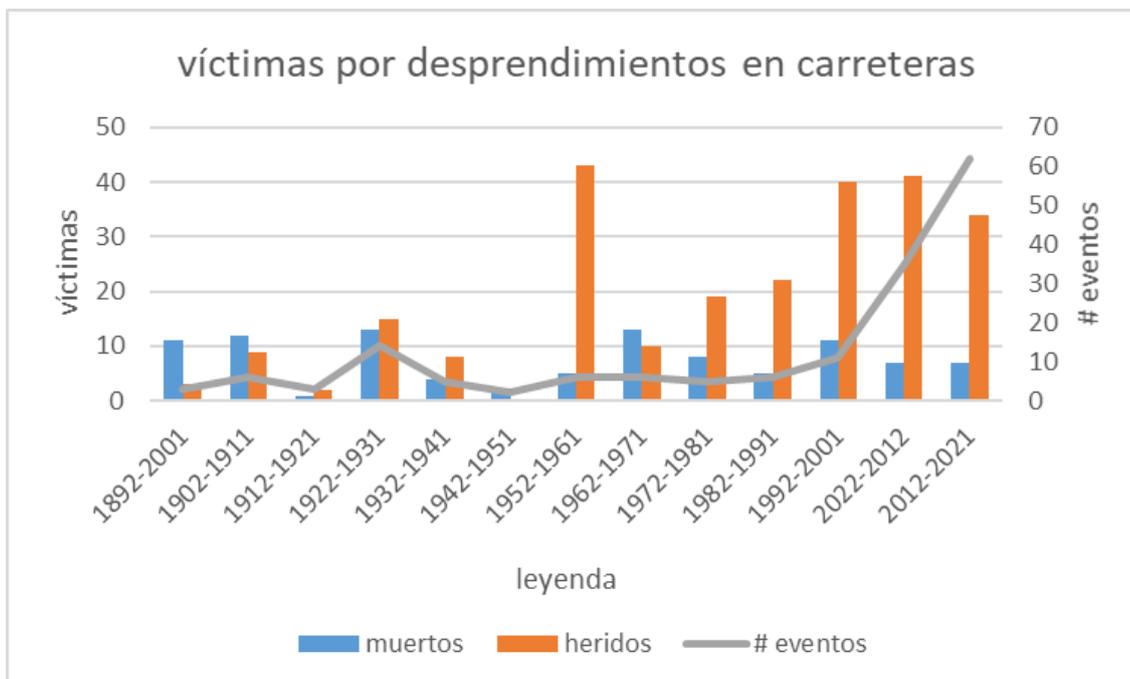
Figura 11. Evolución del número de víctimas causadas por accidentes de carretera provocados por los desprendimientos, agrupadas por decenios

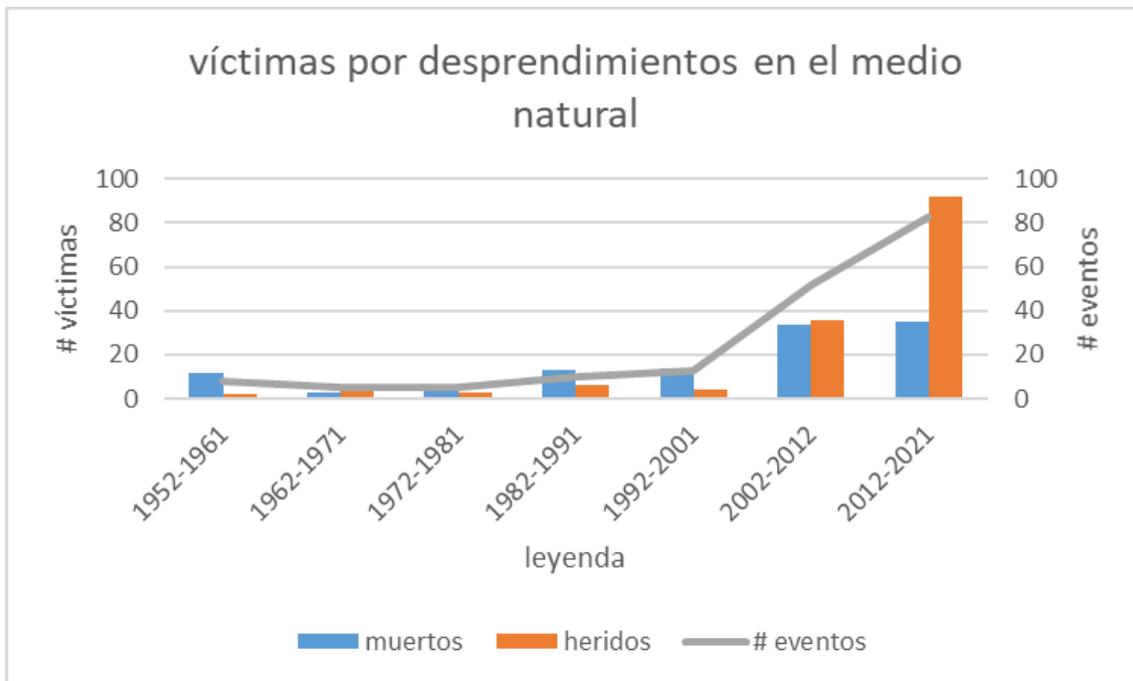
Figura 12. Evolución del número de víctimas causadas por los desprendimientos en el medio natural, agrupadas por decenios.

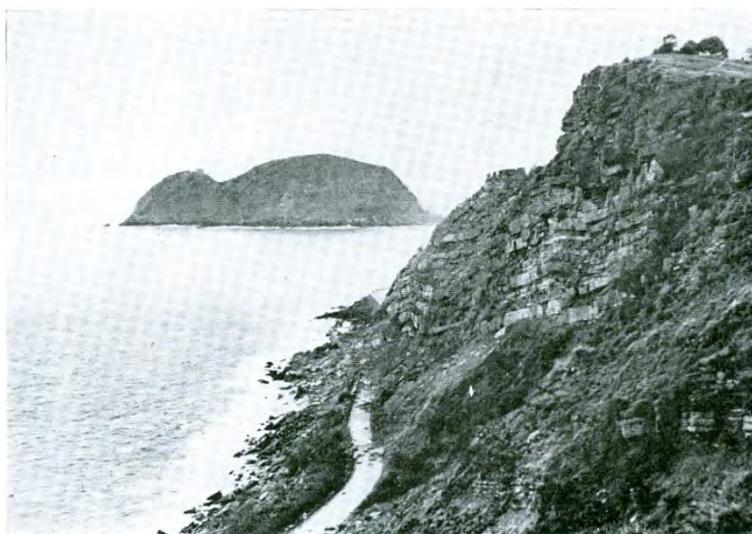
Figura 13. Rotura de diciembre de 1960 en el p.k. 24+400 de la carretera de Getaria a Zumaia (foto: Macau, 1963)

Desde su construcción, la carretera ha sido muy conflictiva. Los materiales que componen los desmontes son alternancias de areniscas y arcillitas (facies flysch). Los desprendimientos y corrientes de derrubios han sido constantes como también la acción del oleaje que ha puesto al límite los muros de protección de la carretera. El periódico La Vanguardia, en su edición de 30 de agosto de 1884 indicaba lo siguiente: *“El Sr. Sagasta no tiene en Zarauz momento seguro. Después de haber escapado con grave riesgo d un naufragio al desembarcar en aquel puerto, ha estado a punto de ser víctima de un nuevo accidente. Un peñasco desprendido del monte Garatamendi cayó rodando hasta la carretera a poca distancia del coche en que iban el Sr. Sagasta y el Sr. Alonso Martínez, sin que afortunadamente causara daño alguno a los expedicionarios”*. El desprendimiento de mayores dimensiones tuvo lugar en el actual p.k. 24+200 a 24+400, el 29 de diciembre de 1960. La rotura tuvo lugar en la coronación del cantil de más de 70m de altura que bordea la carretera. El movimiento interesó más de 35.000m<sup>3</sup> de masa rocosa y una fracción importante de la misma (más de 20.000 m<sup>3</sup>), quedó retenida en la propia ladera (Macau, 1963). En 1956 hubo caídas en el mismo tramo sin que alcanzaran la calzada. Los trabajos de reparación se prolongaron durante casi 6 meses, reabriendo el 25 de junio de 1961. En la actualidad, en este punto hay construidas unas galerías de protección.

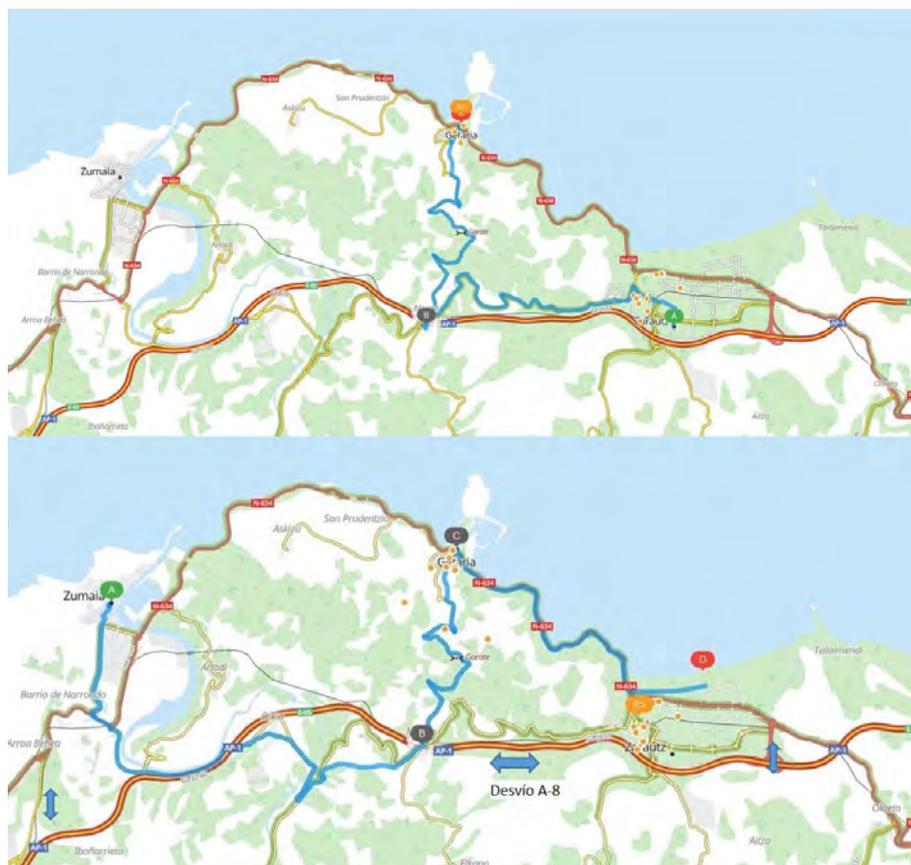
Figura 14. Tramo de la N-634 entre Zarautz-Getaria-Zumaia por la costa, y en las diferentes alternativas por la autopista A-8, Zarautz-Getaria por Meaga (arriba) y Zumaia-Getaria por Meaga (abajo) (imagen de ViaMichelin)

El cálculo de pérdidas indirectas se ha realizado considerando 2 escenarios. El escenario 1 supone que todo el tráfico de vehículos se dirige desde Zarautz a Zumaia y viceversa, 5.804 vehículos/día (no se considera el tráfico tenga origen o destino Getaria). En este escenario, cualquier interrupción de la vía, sea entre Zarautz y Getaria o entre Getaria y Zumaia implica un desvío por cualquier de las dos posibles alternativas: la carretera Gi-2633 por el alto de Meaga o por la autopista A-8 de peaje (ver **Figura 14**). El escenario 2 supone que un porcentaje del tráfico tiene origen y/o destino Getaria

(viajes de ida y vuelta). Por lo tanto, si el desprendimiento tiene lugar entre Zarautz y Getaria, sólo queda afectado el tráfico entre estas localidades y entre Zarautz y Zumaia pero no el tráfico entre Zumaia y Getaria. En el escenario 2 cuantifica las consecuencias de la interrupción de la vía teniendo en cuenta si ésta ocurre en el tramo Zarautz-Getaria (escenario 2A) o en el tramo Getaria-Zumaia (escenario 2B). En estos dos escenarios se asume que un porcentaje de vehículos se dirigen de Zarautz a Zumaia y viceversa (en el ejemplo, 3.000 vehículos diarios). Estos últimos, en caso de interrupción por desprendimiento, la mitad se desvían por el alto de Meaga y el 50% restante por la AP-8. El resto de vehículos se supone tienen el origen o destino en Getaria. Los costes de reparación se calculan en función la frecuencia anual y magnitud de los eventos producidos en cada uno de los subtramos (Zarautz-Getaria, 312 casos y Zumaia-Getaria, 554 casos).
