EL EXTENSÓMETRO DE CABLE. VENTAJAS RESPECTO A LA AUSCULTACIÓN TRADICIONAL Y EXPERIENCIA DE APLICACIÓN EN EL VERTEDERO DE EPELE (GIPUZKOA)

En el presente trabajo se describe la experiencia de auscultación del vertedero de Epele, en Gipuzkoa, mediante inclinómetros, piezómetros y extensómetros. Los equipos extensométricos han sido desarrollados a partir de un diseño de la UPC. Desde su instalación en 2007, en un ambiente altamente agresivo, los equipos funcionan satisfactoriamente, mientras que algunos inclinómetros quedaron inutilizados en menos de 2 años. En el año 2020, se ha ampliado la auscultación con dos nuevos equipos de extensómetro de cable que permiten el almacenamiento y envío automatizado de datos al cliente vía web. De esta forma, el extensómetro de cable es un dispositivo de auscultación que permite calibrar los modelos geotécnicos y la validación de los análisis de estabilidad, y es una herramienta eficaz y durable como sistema de detección de peligro y alerta temprana.

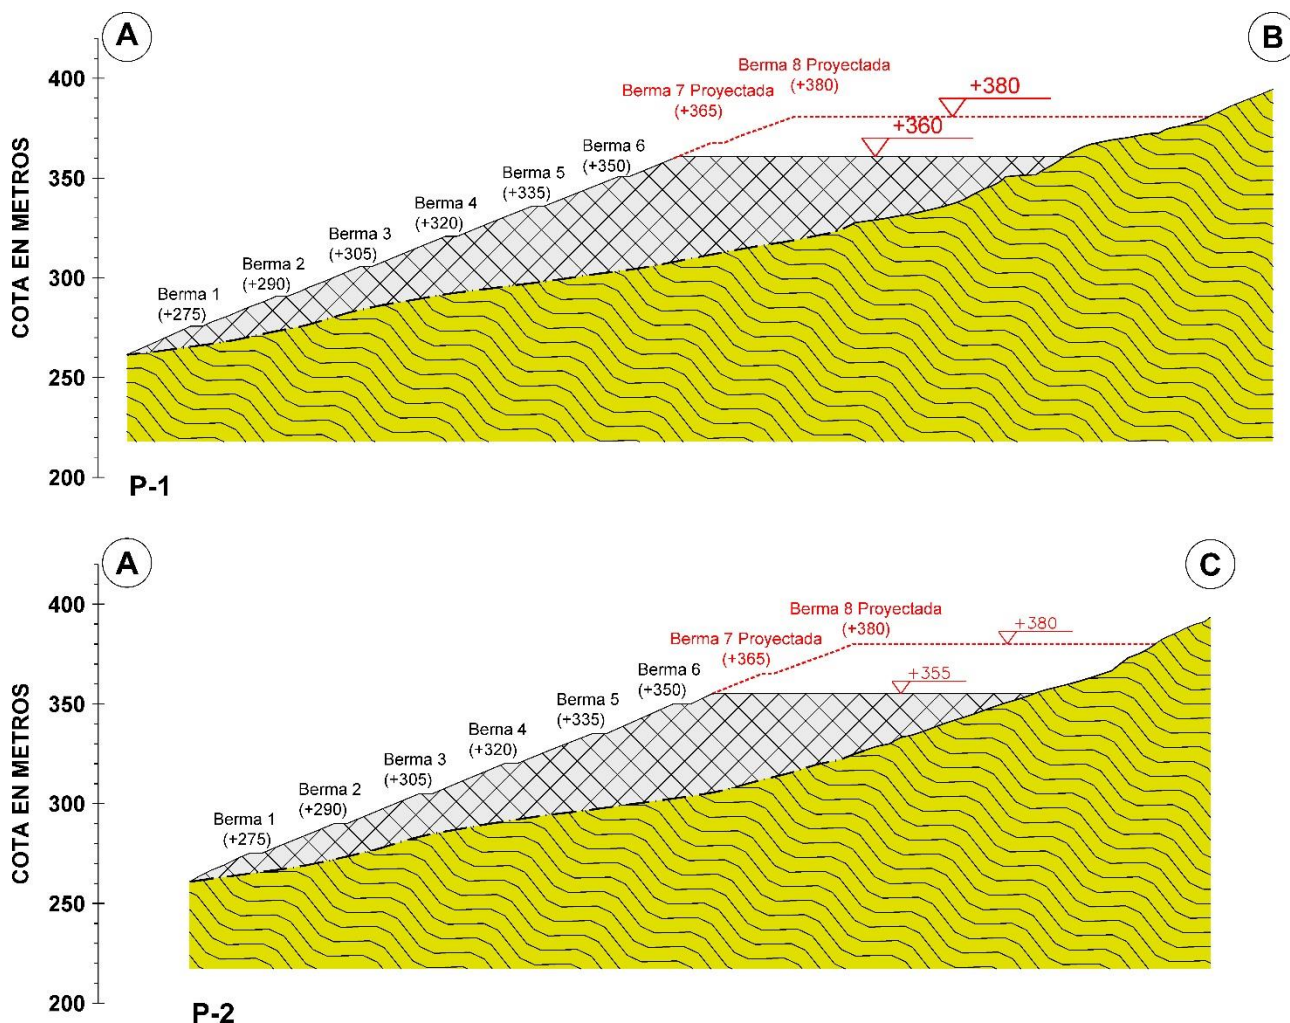
Figura 4. Cortes del interpretados del terreno

En la Figura 4 se presentan dos cortes interpretados del terreno en los que se reflejan la geometría del vertedero.

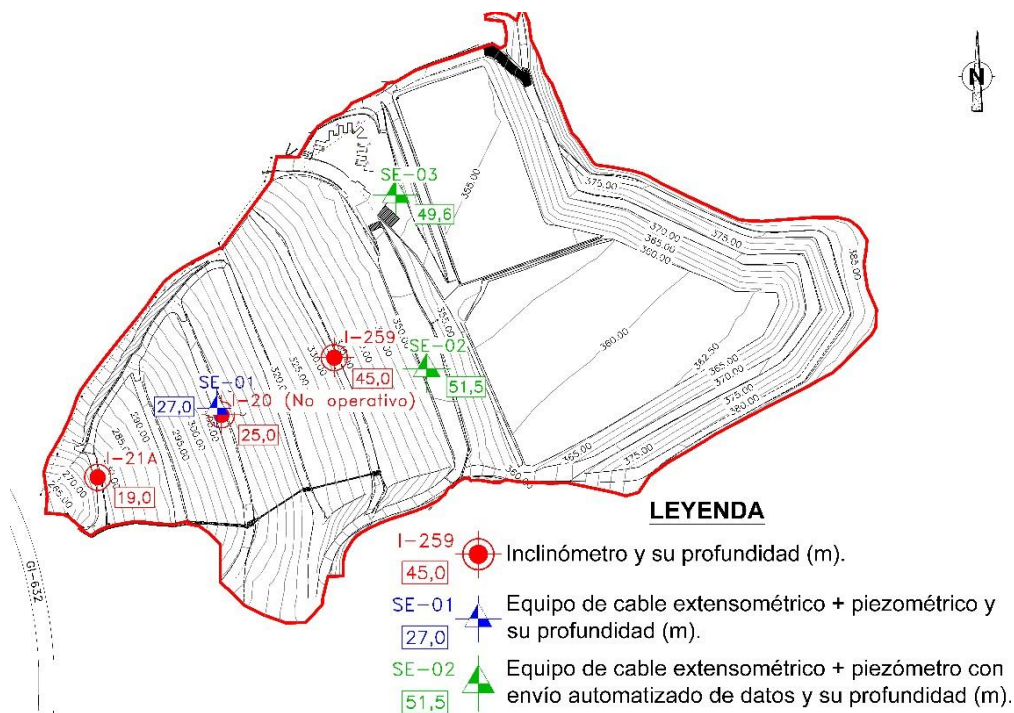
Figura 5. Instrumentación instalada en el vertedero de Epele

- 2 inclinómetros: I-21A, de 19 m de profundidad, en la Berma 1ª (“lectura 0” efectuada el 10/03/2014), e I-259, de 45 m de profundidad, en la Berma 3ª, (“lectura 0” el 04/09/2020).
- Equipos de extensómetro de cable y piezómetro: SE-01, operativo desde marzo de 2010, en la Berma 3 (+305 m), de 27 m de profundidad. Datos almacenados en el data logger y con descarga manual cada 6 meses.
- En 2021, se montaron dos equipos con envío automatizado de datos; SE-02 en la 6ª berma (zona vaguada Sur) a la +353 m), de 51,5 m de profundidad, y SE-03, instalado en la Berma 6ª (zona vaguada Norte, cota +355), siendo su profundidad de 49,6 m. Estos nuevos equipos están funcionando correctamente desde su instalación, enviando diariamente los datos de los desplazamientos del cable y de la variación del nivel piezométrico.

Consiguientemente, el vertedero cuenta con la siguiente instrumentación operativa (Ver Figura 5):
