CODE 283**DOCUMENTARY RESEARCH AND CONSTRUCTIVE UNDESTANDING OF THE
PICASSO AND NESJAR MURALS IN THE BUILDING OF THE ARCHITECTS'
ASSOCIATION OF CATALONIA IN BARCELONA, SPAIN*****INVESTIGACIÓN DOCUMENTAL Y COMPRENSIÓN CONSTRUCTIVA DE LOS
MURALES DE PICASSO Y NESJAR EN EL EDIFICIO DEL COLEGIO DE
ARQUITECTOS DE CATALUNYA EN BARCELONA, ESPAÑA*****Bosch González, Montserrat¹; González-Sánchez, Belén¹; Rosell Amigó, Joan Ramon¹**

1: Departamento de Tecnología de la Arquitectura
Universitat Politècnica de Catalunya
e-mail: montserrat.bosch@upc.edu, web: ta.upc.edu

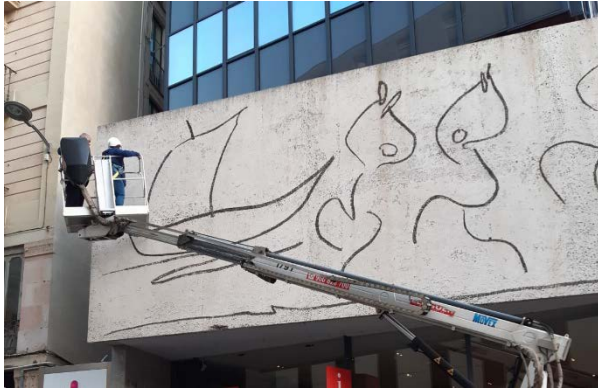
Figura 1: Friso *del Nens*. Fotografía realizada durante los trabajos del estudio diagnóstico.

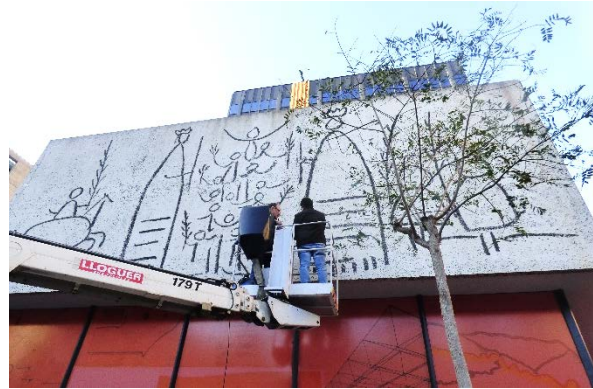
Figura 2: Friso *del Gegants*. Fotografía realizada durante los trabajos del estudio diagnóstico.

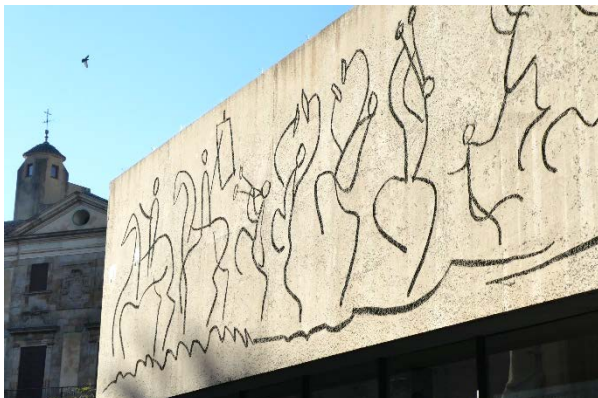
Figura 3: Friso *de la Senyera*. Fotografía realizada durante los trabajos del estudio diagnóstico.

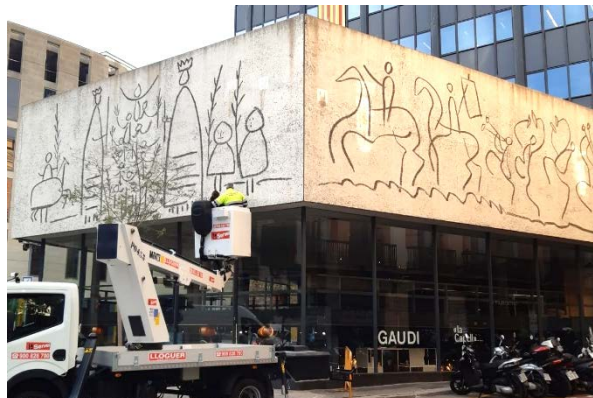
Figura 4: Encuentro entre el Friso *del Gegants* y *de la Senyera*. Fotografía realizada durante los trabajos del estudio diagnóstico.

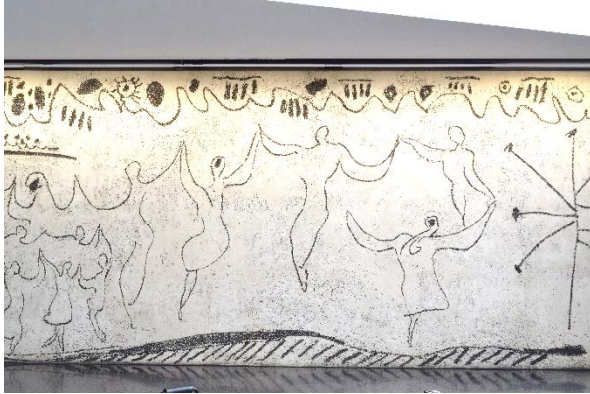
Figura 5: Mural de la Sardana. Fotografía realizada durante los trabajos del estudio diagnóstico.

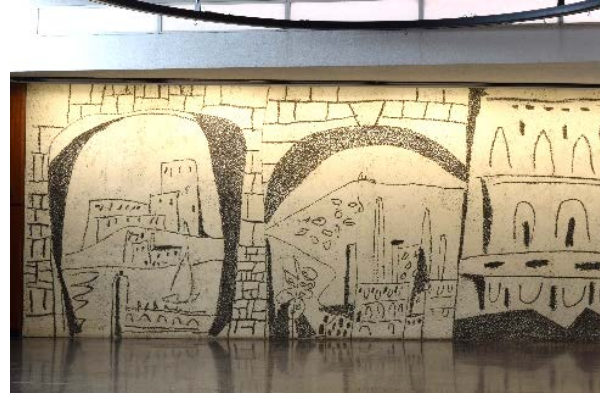
Figura 6: Mural dels Arcs. Fotografía realizada durante los trabajos del estudio diagnóstico.
