HISTÓRICA CASA MALDONADO, RECONSTRUCCIÓN VIRTUAL. CHOELE CHOEL, RÍO NEGRO, PATAGONIA ARGENTINA

Norma Noemí Piva

Universidad Nacional del Comahue
nnpiva@uncoma.edu.ar

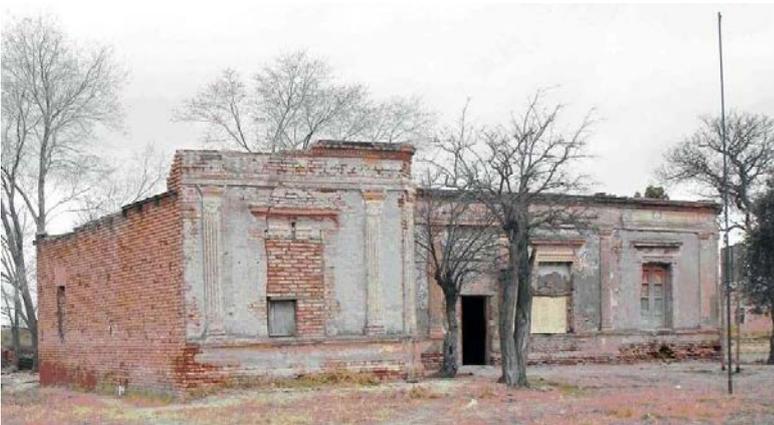
Fachada Lateral Estado Actual

El problema relevante es el avanzado estado de deterioro de la construcción y cuya pérdida implicaría la desaparición de un importante patrimonio cultural de la localidad de Choele Choel con trascendencia nacional.

Debido a las técnicas constructivas y los materiales empleados en su ejecución, sumado a esta la ausencia de mantenimiento durante un prolongado tiempo, un incendio en dos de las habitaciones y varias inundaciones, han

ocasionado un importante grado de deterioro que se deduce a través de la interpretación de las grietas en los muros portantes, muros descalzados, problemas de filtraciones y faltantes de piezas estructurales y ornamentales. Además de la destrucción de revestimientos exteriores como moldura, ornamentos, mansardas, cornisas, etc. la mayoría de las carpinterías originales fueron cerradas con mampostería o reemplazadas con aberturas de menor tamaño y de estilo contemporáneo. Que si bien se encuentran en malas condiciones nos permite a través de la interpretación de los elementos existentes reproducir todas las fachadas a los fines de confeccionar la “maqueta virtual” este edificio para iniciar las tareas de gestión, restauración y puesta en valor.

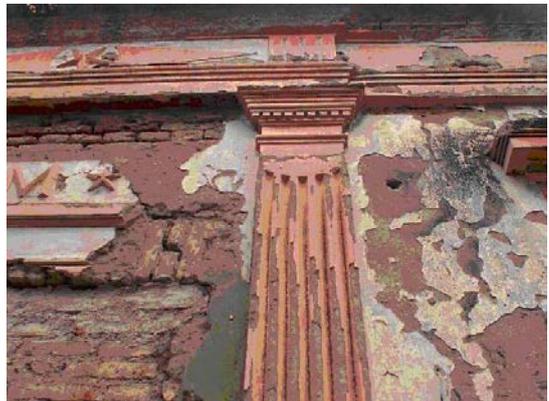
Detalle de Cornisa y
Ornamentos

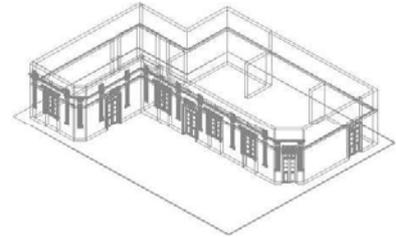
En el armado de la maqueta virtual se utilizó, el software RELUX 2007. El procedimiento para el armado del volumen tridimensional consistió, básicamente, en introducir una imagen de fondo escalada 1:1. Esta imagen de formato Windows Meta File se genera al exportar una porción de un dibujo de plantas, cortes, detalles, confeccionados en AutoCAD 2006 y sirvió de guía para el modelado de las partes cuya articulación conformó el volumen del edificio y sus ornamentos que irán dando forma a la expresión del mismo. También es de relevancia el uso de las fotos resultantes del relevamiento fotogramétrico, que permitió modelar en 2D los detalles constructivos de la vivienda, para luego obtener el modelo tridimensional de la misma. Esta maqueta virtual, como la hemos llamado, va a interactuar con la información luminotécnica que contienen las fometrías de las

Estructura Inalámbrica

luminarias a emplear y que dicho soft soporta, genera un escenario iluminado ajustado al aspecto real que tendría el proyecto finalizado.

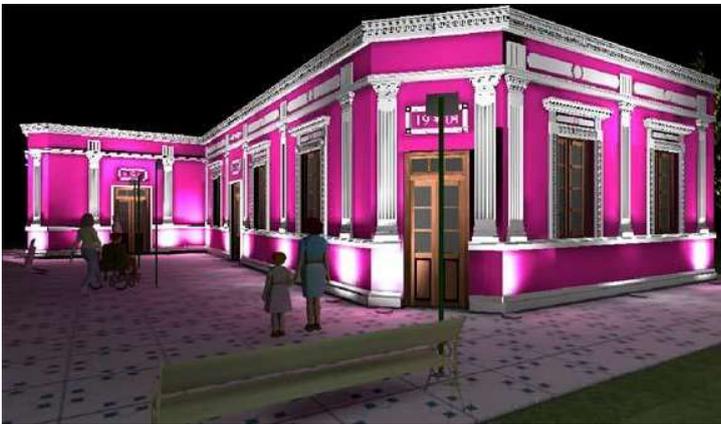
Para la reconstrucción de la maqueta virtual, en esta etapa inicial, se han supuesto colores que no necesariamente son los que poseía la vivienda original, solo cumplen el objetivo de brindar una adecuada escenografía al trabajo que se propone, no obstante lo anterior la flexibilidad de la herramienta informática empleada permite explorar armonías de color que con mas certeza recrear la vivienda original.

Maqueta Virtual: Fachada Acceso Principal

De esta manera se logra una representación tridimensional del futuro resultado de la intervención del edificio que facilita la interpretación en la tomar decisiones técnicas, políticas y de gestión.
