**ESCOLA TÈCNICA SUPERIOR
D'ARQUITECTURA DE BARCELONA**

**LES CONSTRUCCIONS DE TERRA
A CATALUNYA
LA TECNICA DE LA TAPIA**

Autor: Albert Cuchí i Burgos
Tutor: Jaume Avellaneda i Diaz-Grande

FOTOGRAFIES

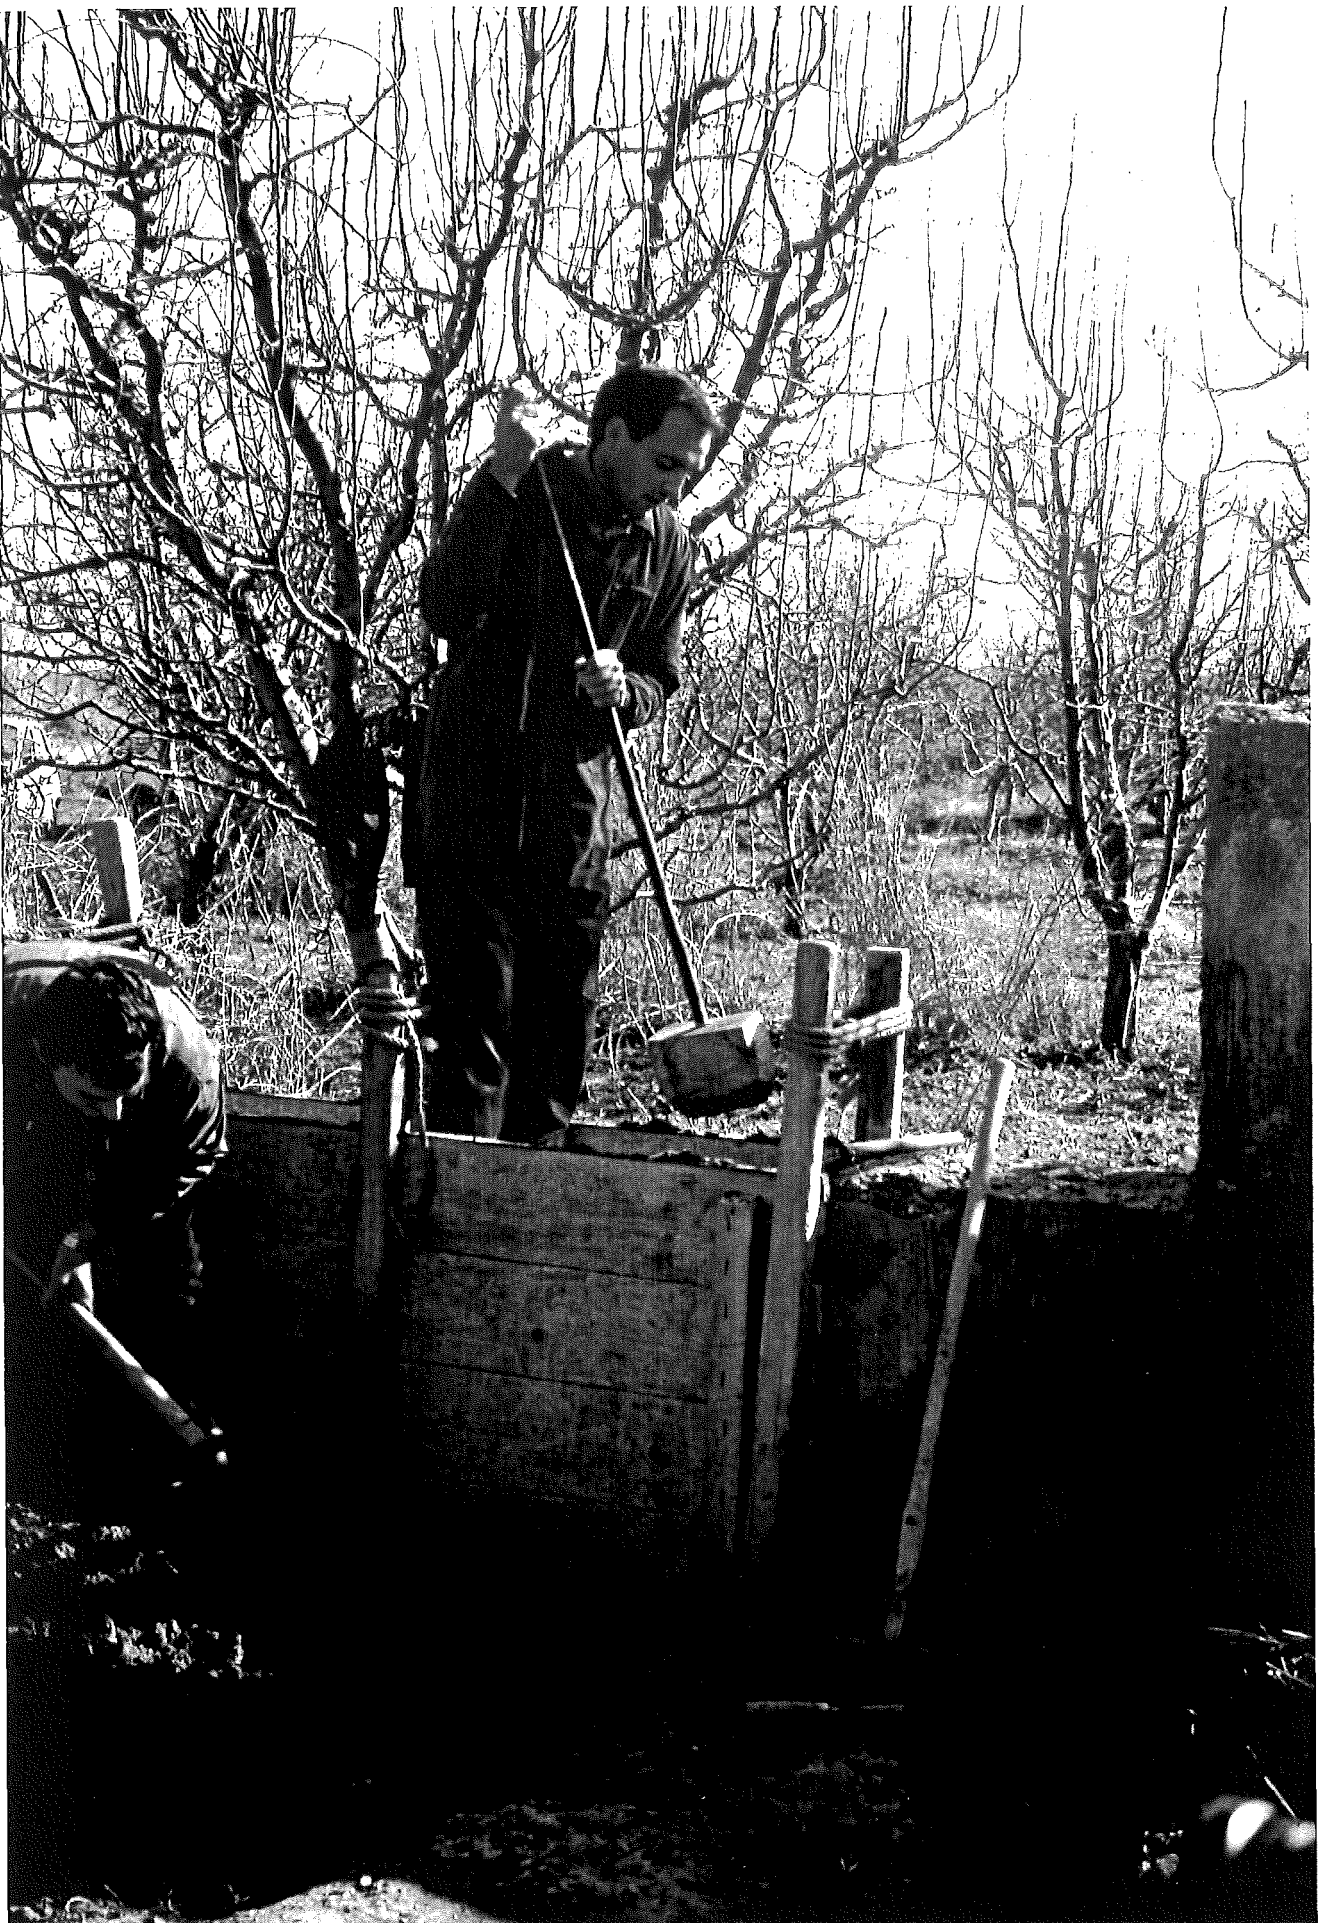
FOTO 1

L'espai definit per l'encofrat és l'àmbit físic a on es produeixen els moviments del tapiador. La distància entre colls, el gruix del mur i l'alçaria de la tapiera són els elements que el constitueixen. D'aquestes magnituds depèn la qualitat de la compactació i, en conseqüència, de la tapiada.

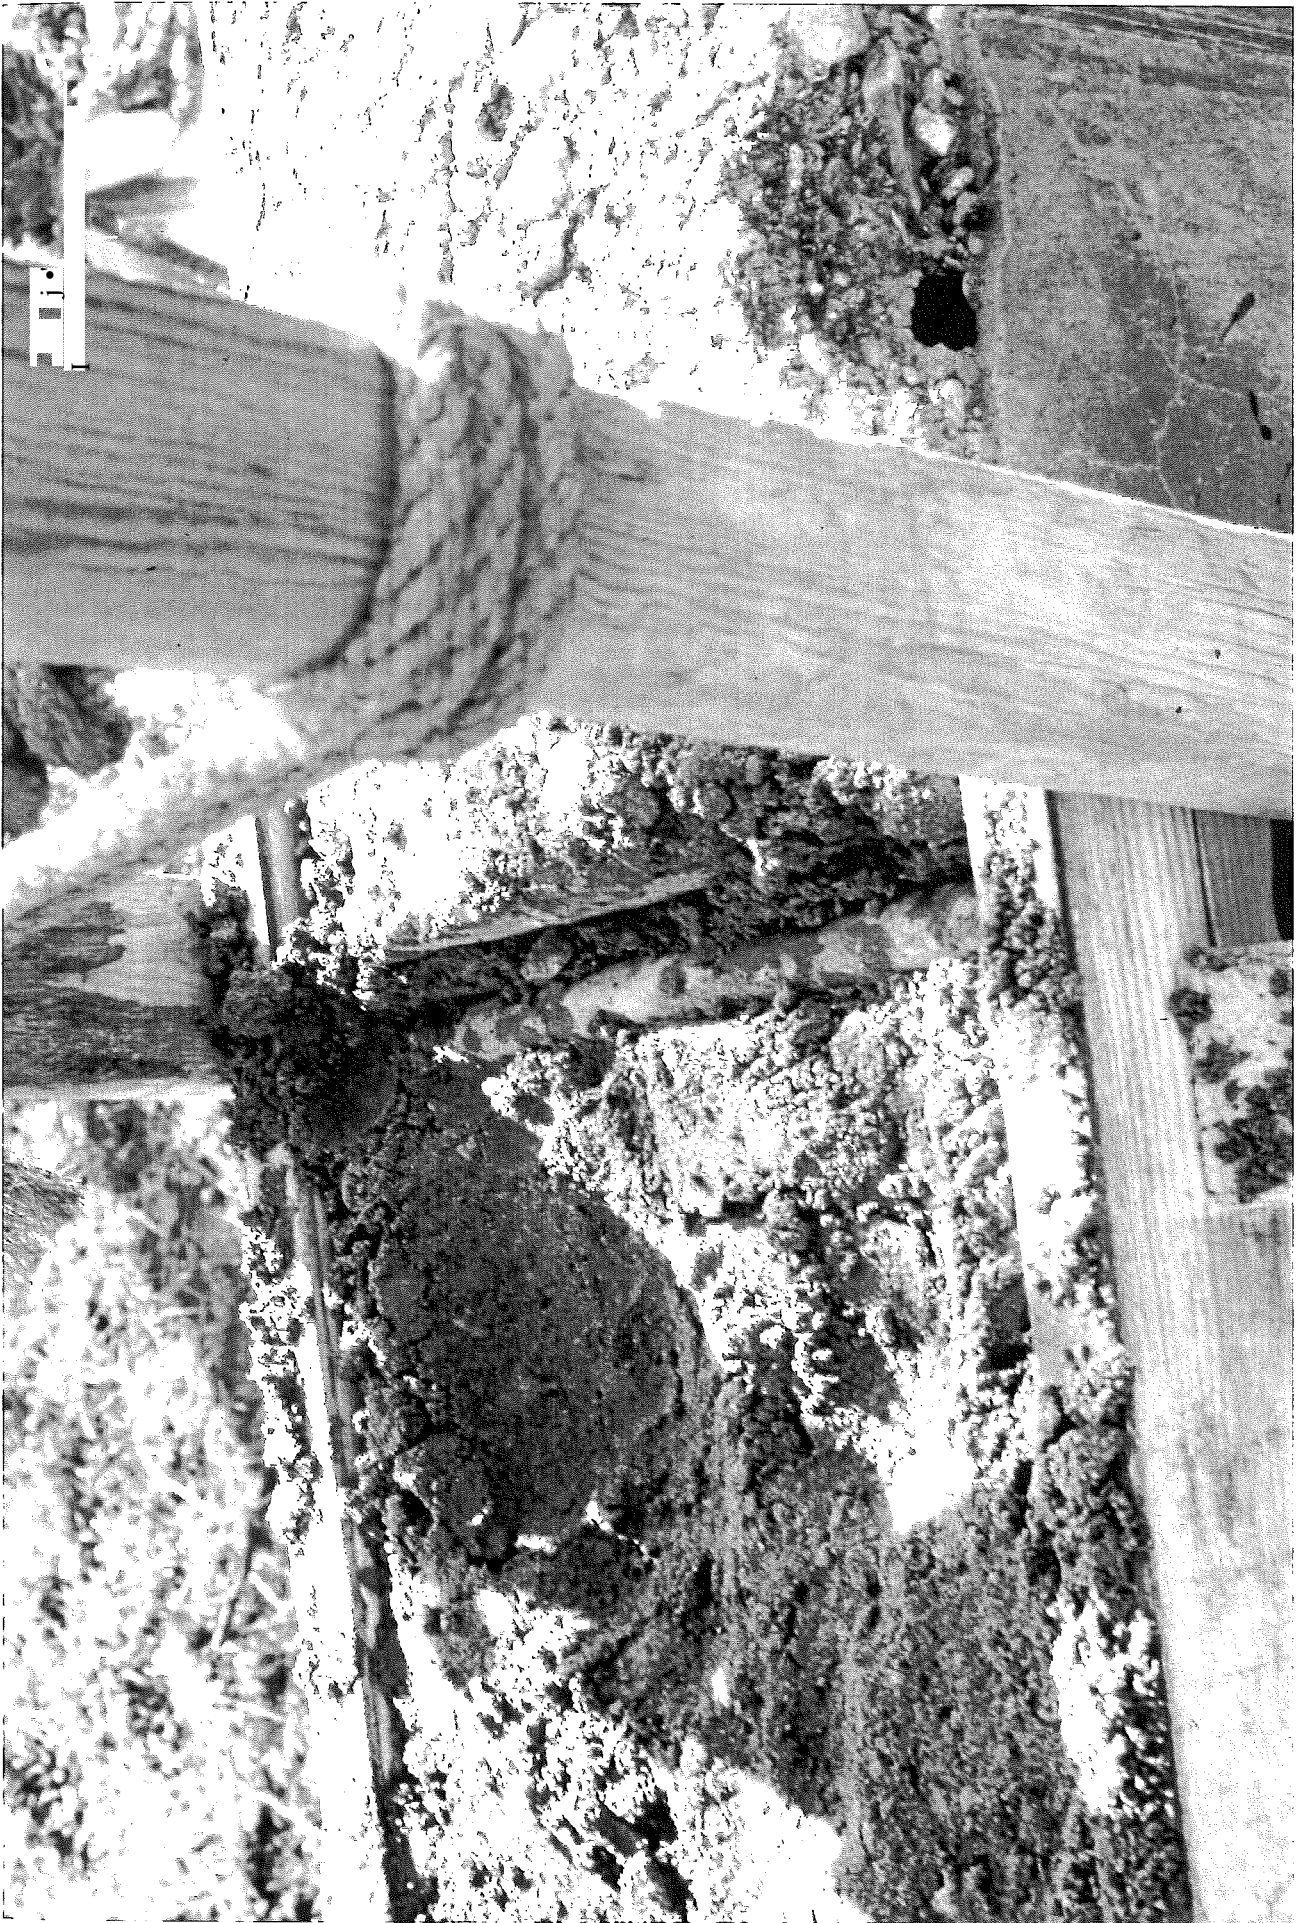
FOTO 2

El bastó compensa el tremp que la sogà ocasiona als muntants. Tot i que, quan la tapiada és plena fins un cert nivell, com és el cas de la fotografia, podria retirar-se donat que les terres ja compactades podrien exercir aquesta funció, el seu cobriment pel material de la tapiada generarà el forat per passar l'agulla de l'encofrat a la filada superior.

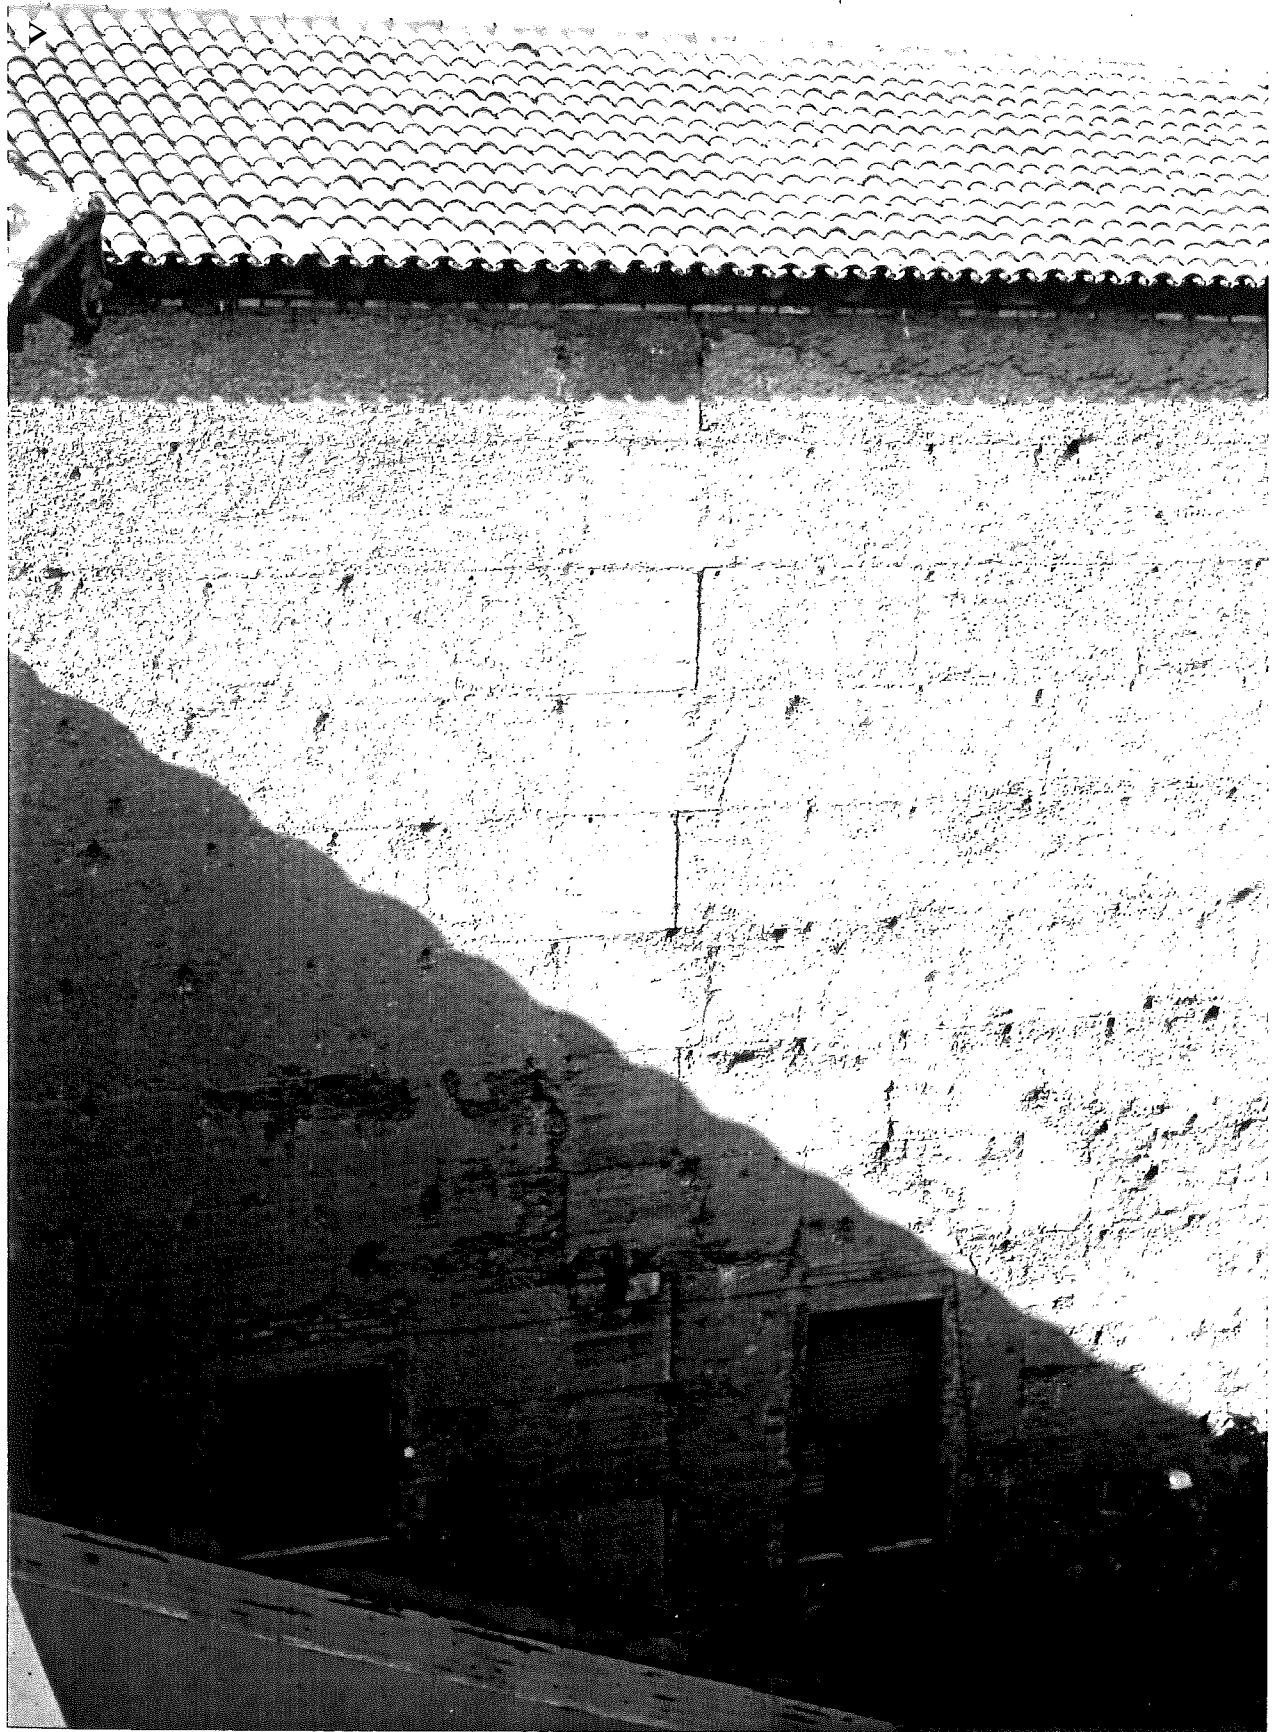
FOTO 3

En aquest mur de tàpia del convent de franciscans del Castell del Remei, al Pla d'Urgell, es pot observar la trama ordenada de forats de les agulles. Obviament, la regularitat de la trama no és sempre absoluta, com és el cas que mostra la fotografia, però aquest fet encara reforça la seva significació: les petites variacions que es poden produir en realitat denuncien que aquesta trama no és un element que el tapiador pretengui expresament mantenir, sinó que rau inherent a la pròpia lògica de la tècnica.

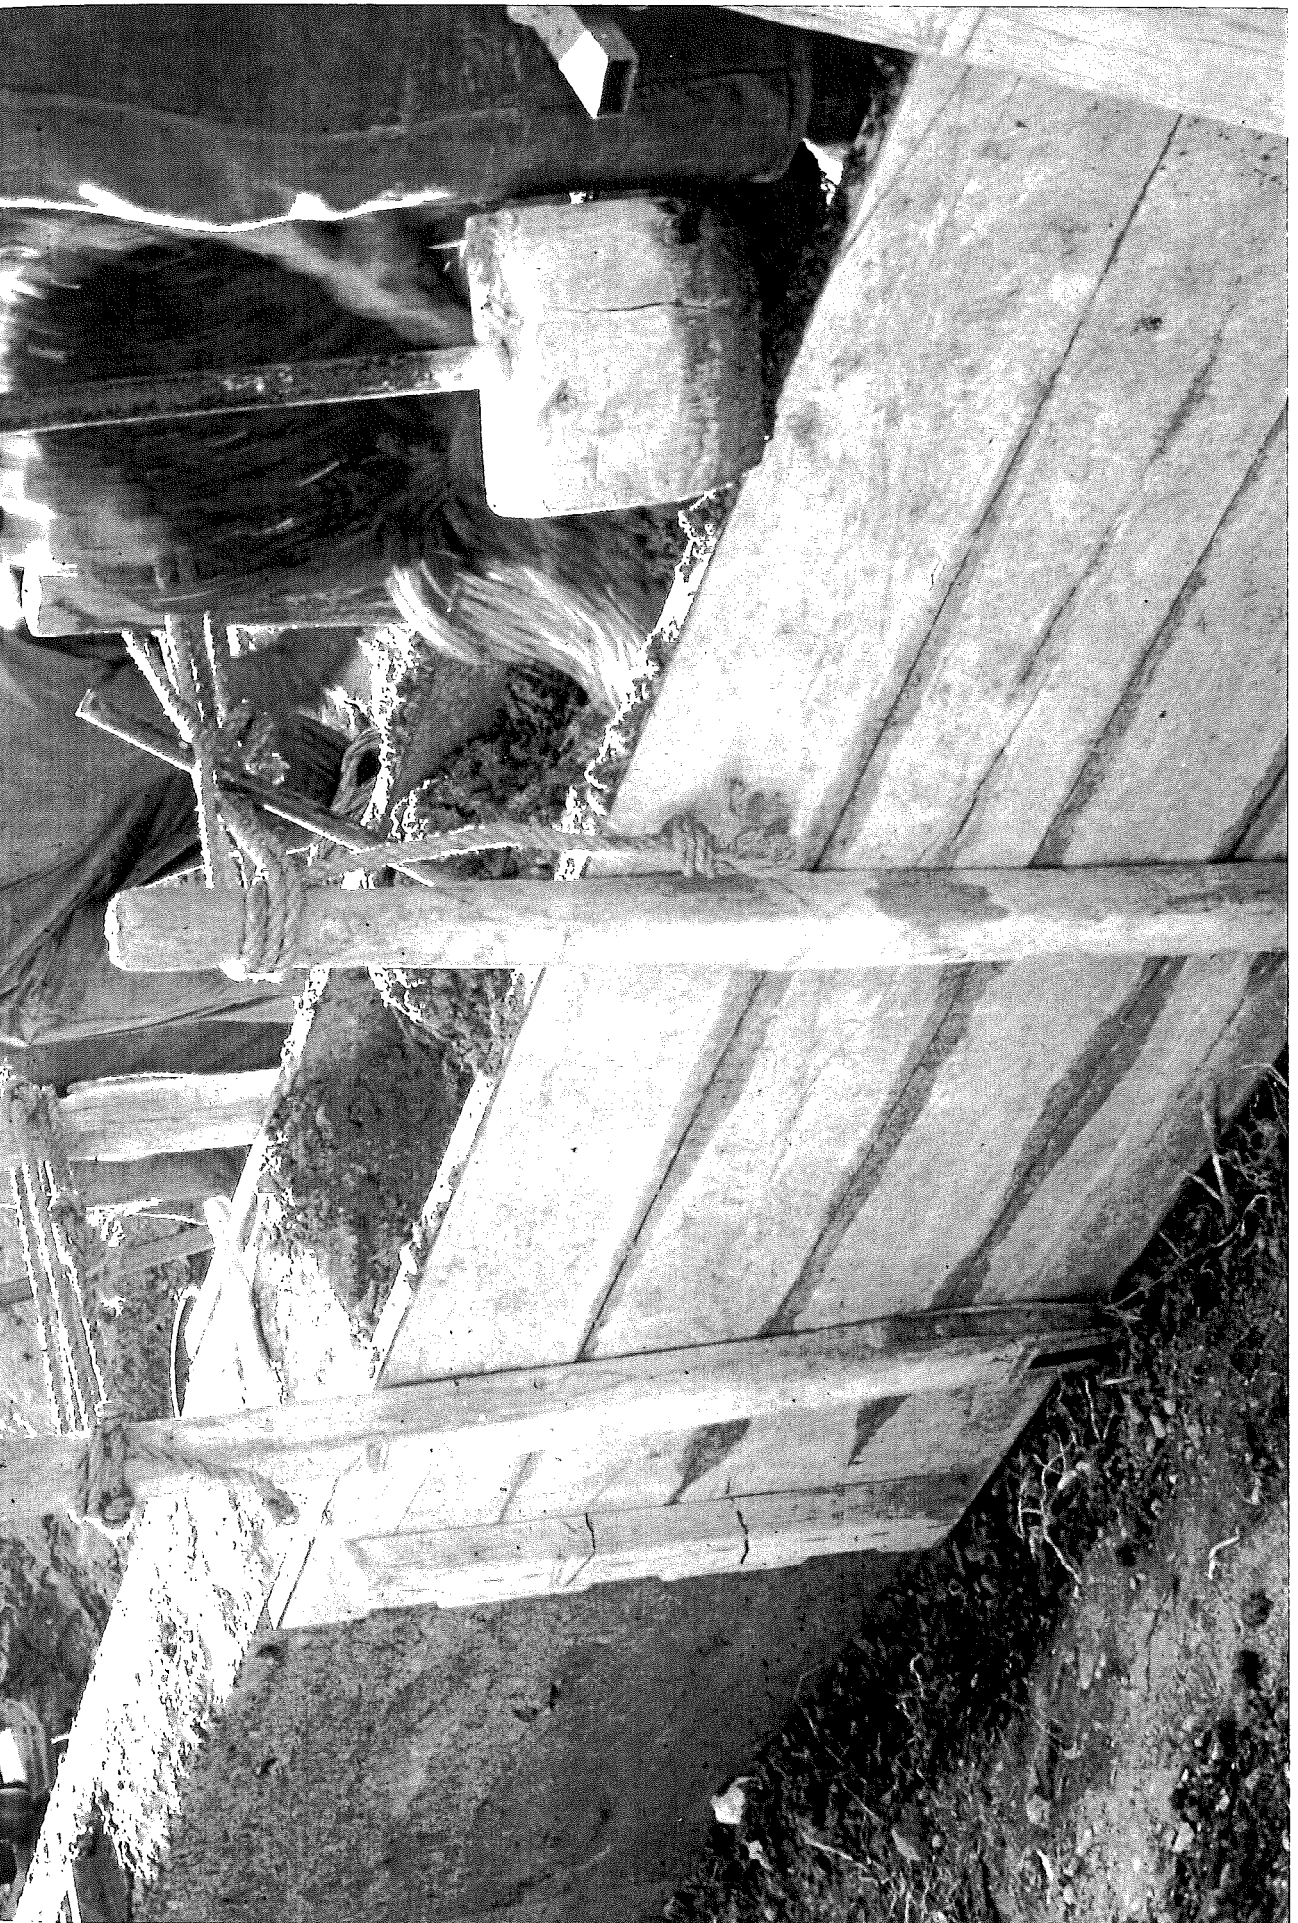
FOTO 4

L'espai de separació entre les post de la tapiera serveix, a més de permetre la deformació lliure de cadascun d'ells, per drenar part de l'aigua d'amasat de la terra expulsada per la compactació, tal i com es pot observar en aquesta fotografia.

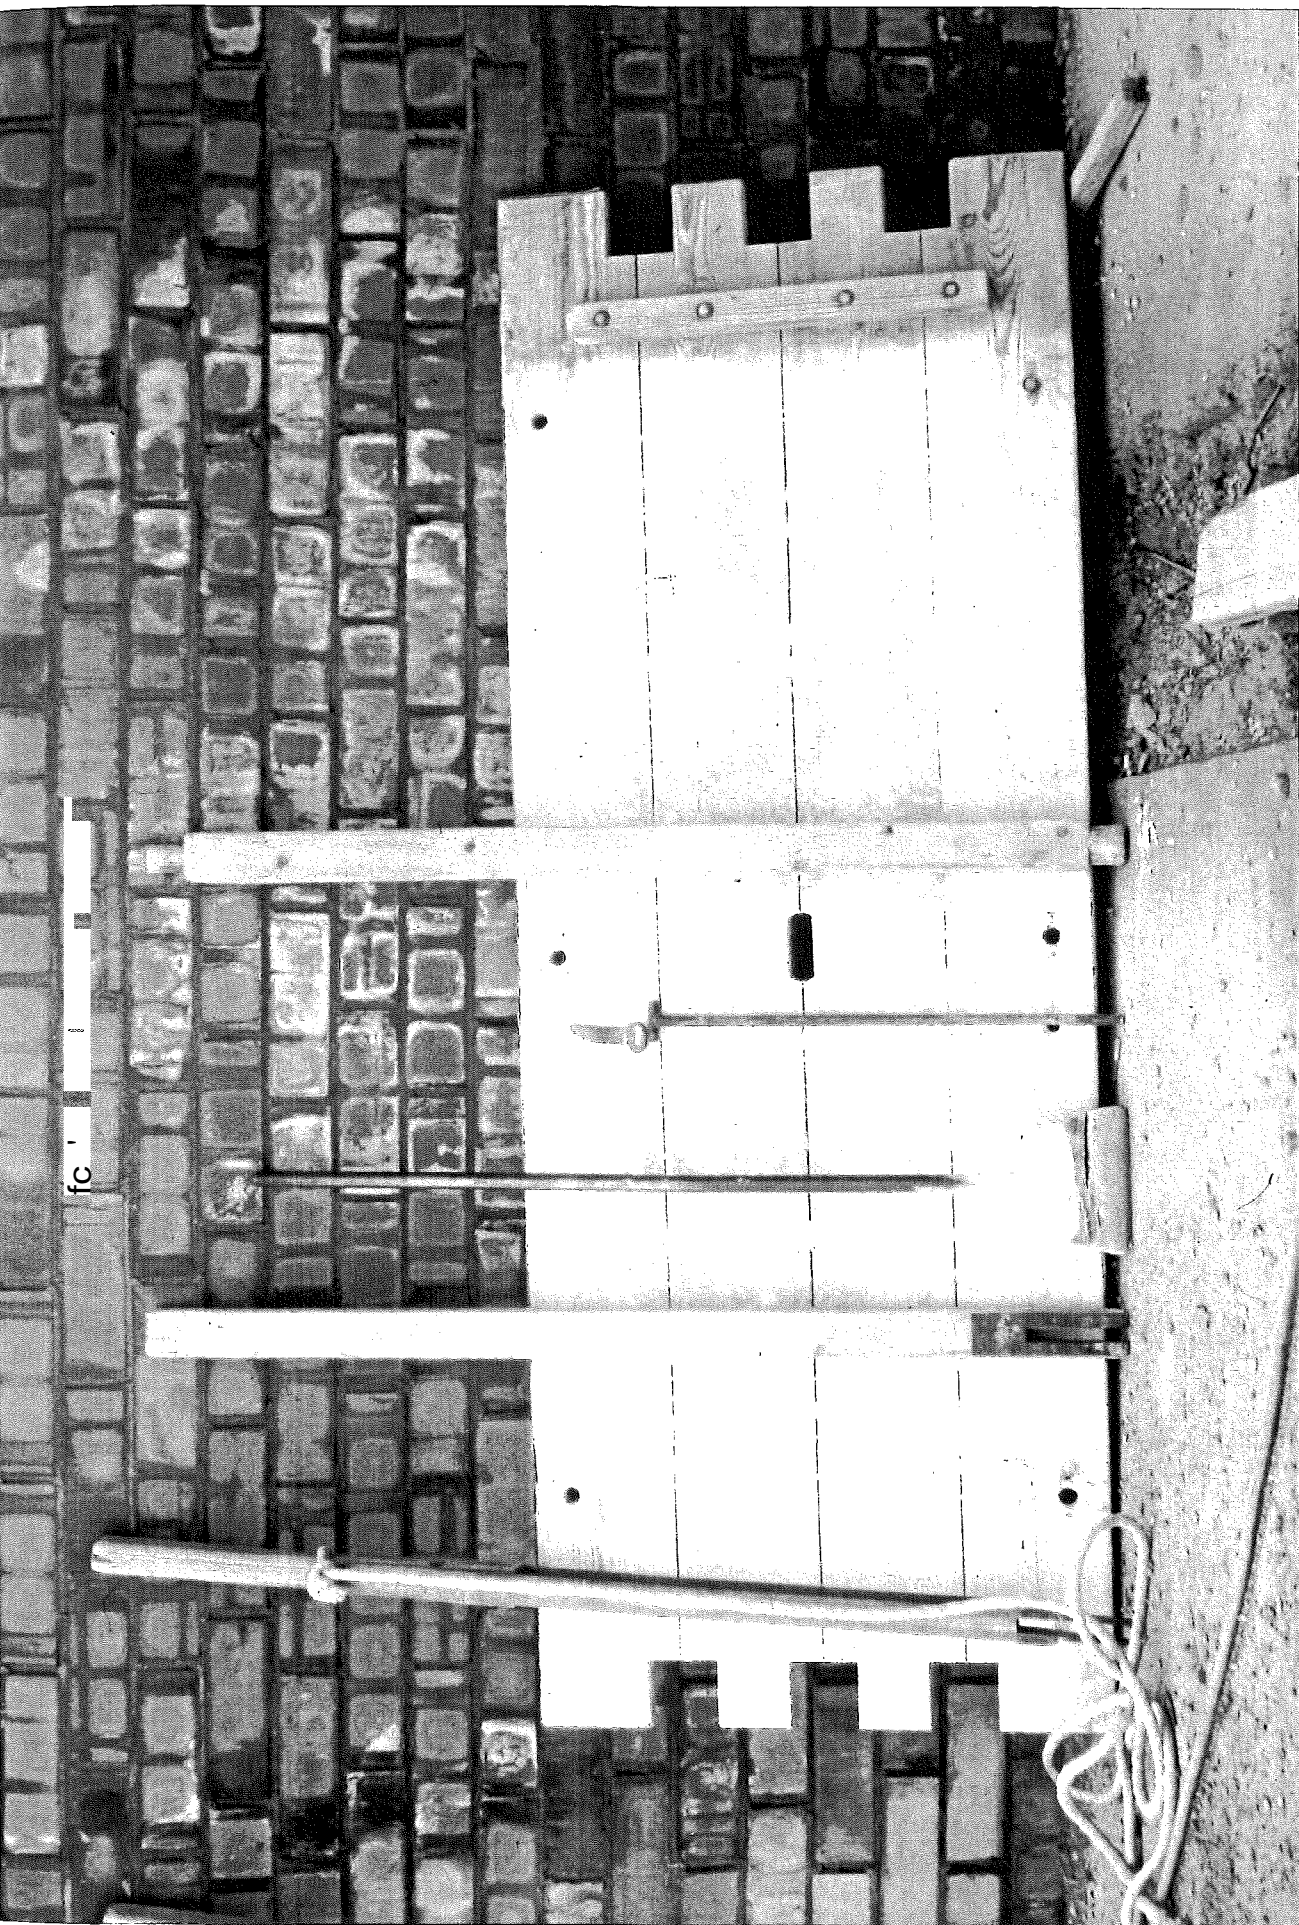
FOTO 5

La fotografia permet contemplar el conjunt d'estris habituals del tapiador. A la tapiera s'observa un dels travessers que lliga les posts que la constitueixen.

Altres elements, com l'obertura intermitja o l'acabat dentat de les posts de la tapiera, es comentaran més endavant

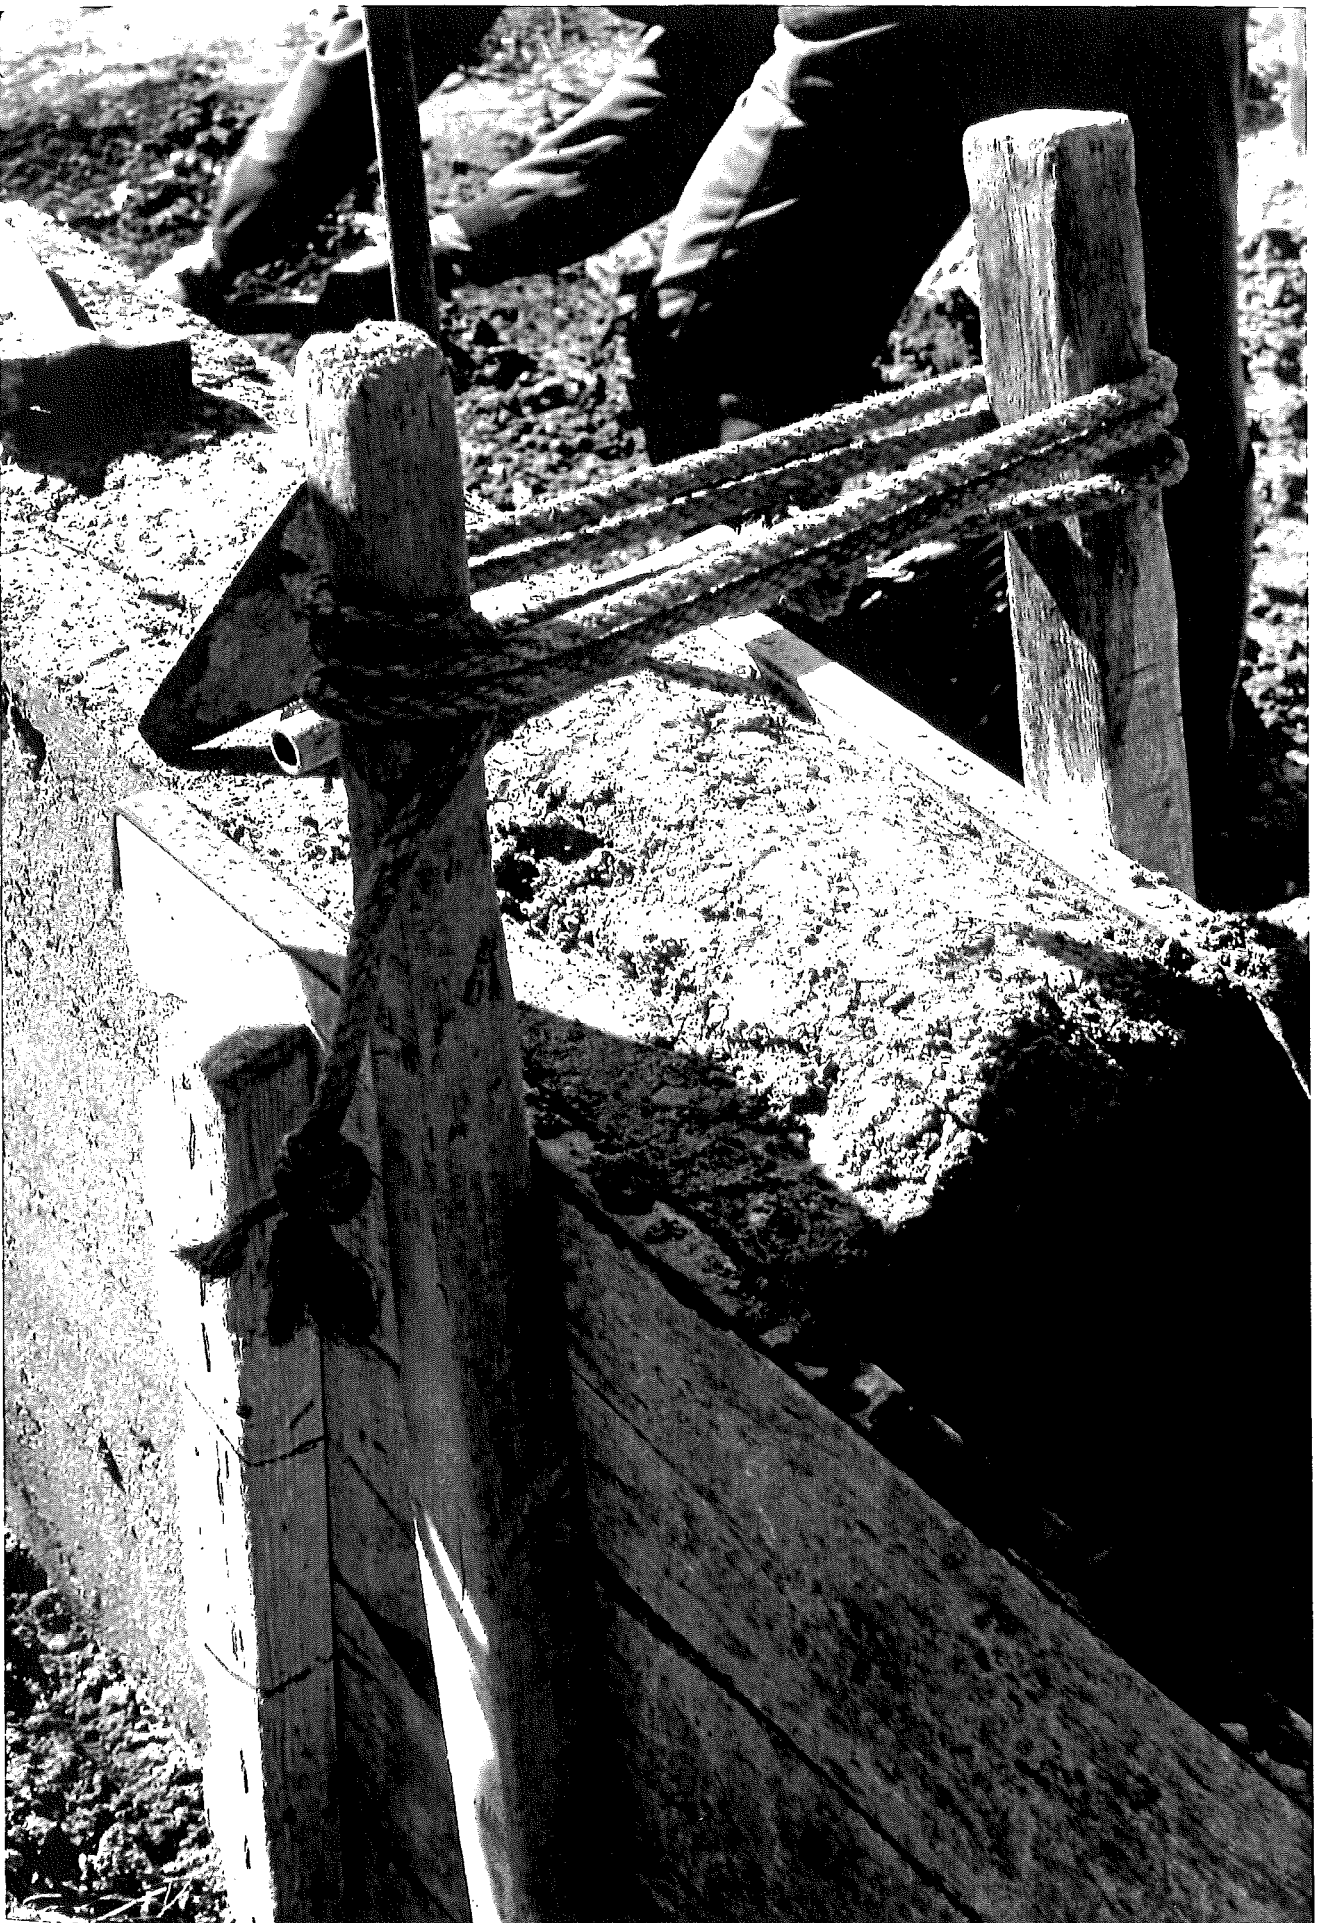
FOTO 7

La fotografia mostra la disposició de l'encofrat abans d'iniciar la tapiada en la zona del coll comú a la tapiada anterior. Tot i que mes gran de l'habitual en aquest cas, s'observa el cavalcament de les tapieres amb la tapiada anteriorment executada. El coll comú garanteix l'estampiment de la tapiera als paraments ja executats.

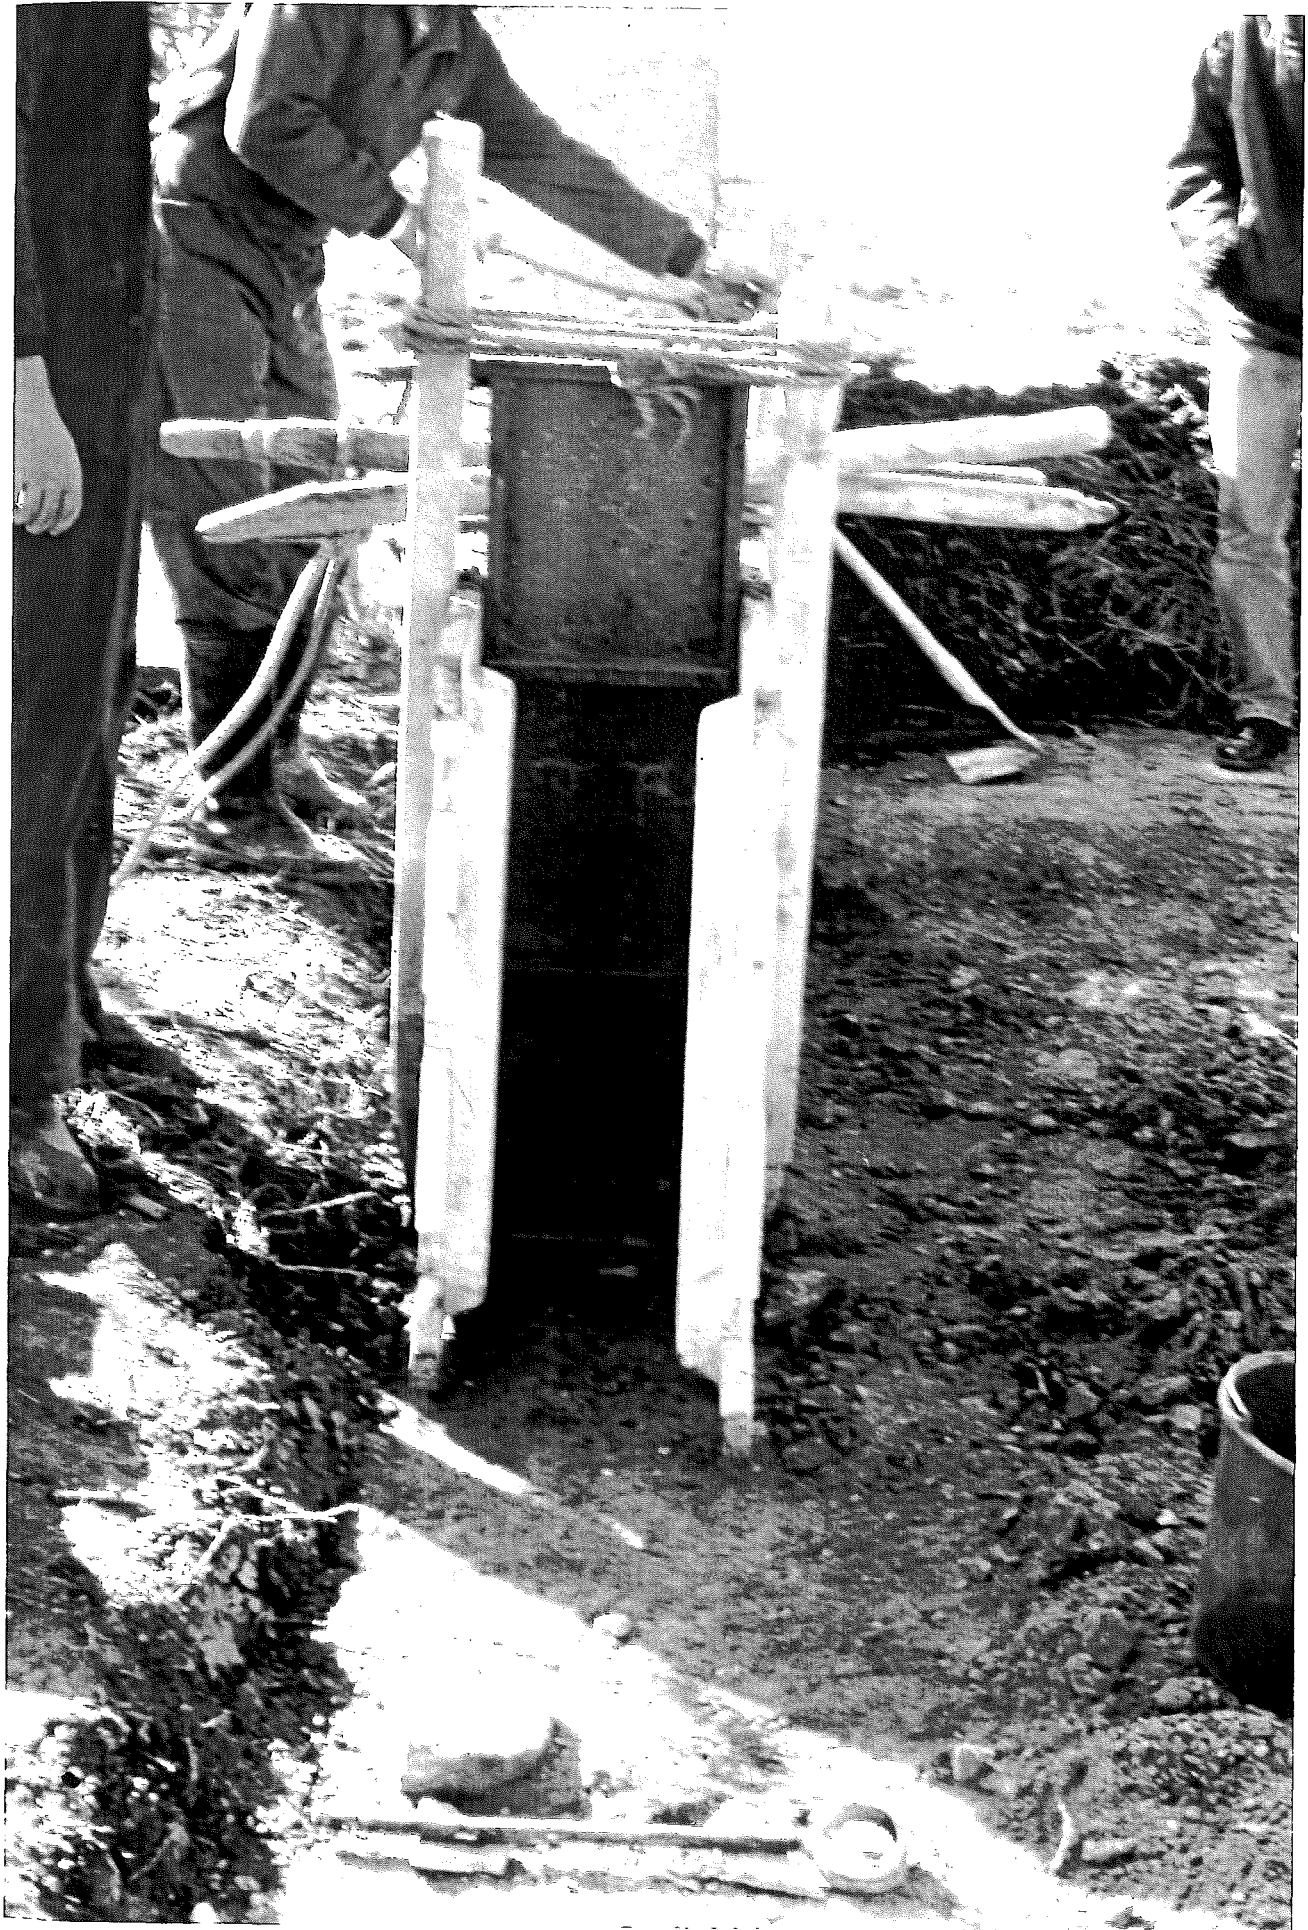
FOTO 8

La visió frontal de l'encofrat permet apreciar la subjecció del captauló, limitat pels travessers de les tapieres i fixat per la pressió del coll devanter. Es habitual disposar els muntants lleugerament inclinats endarrera per tal que facin de topall posterior a les nanses superiors del captauló per tal de complementar la pressió de l coll.

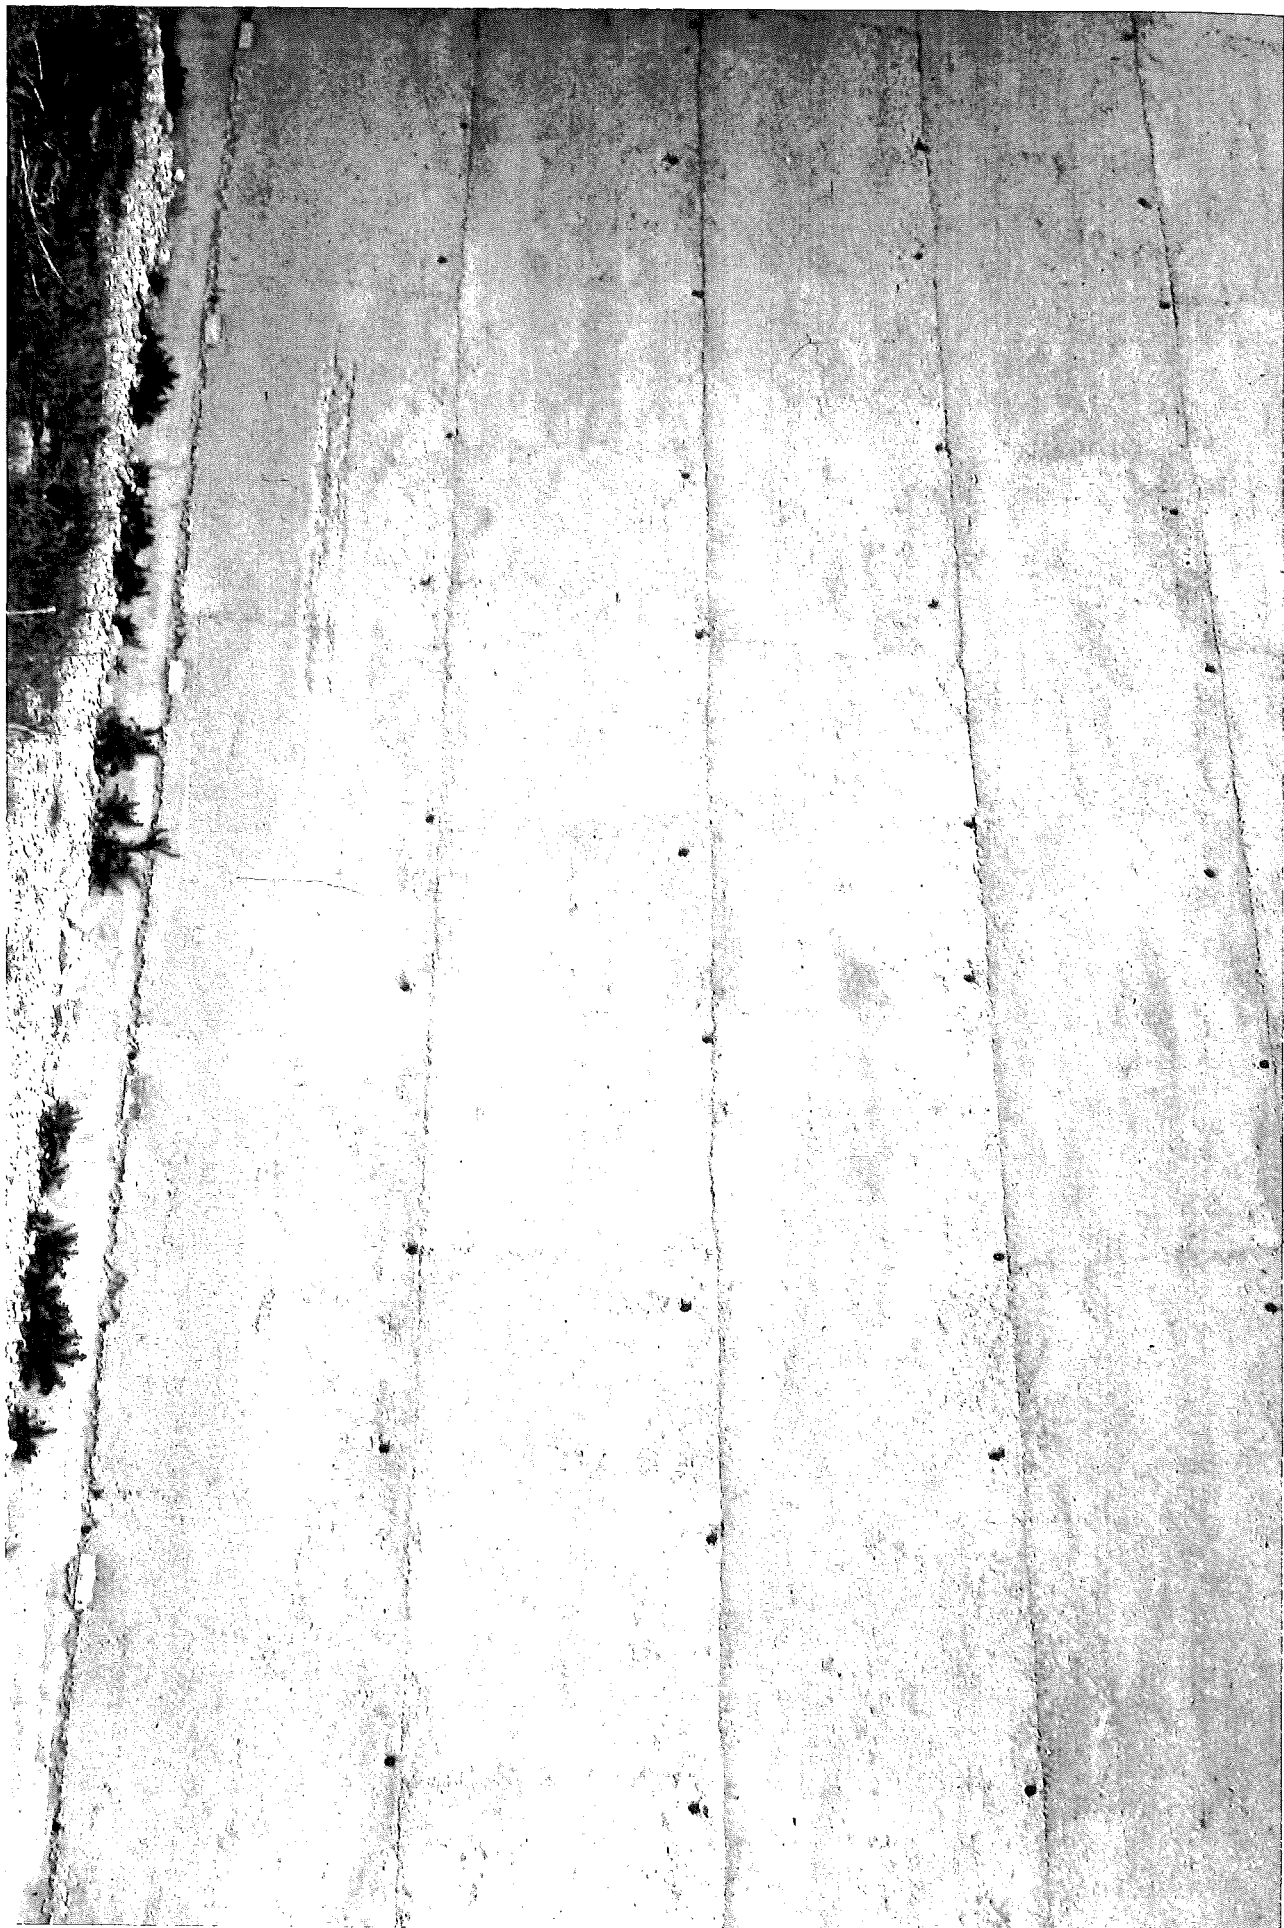
FOTO 9

En aquest mur es ostensible el "ball" dels forats deixats pels bastons per tal d'evitar el "ball" de les tapieres que es pot produir si l'agulla intermitja és més elevada que les extremes. Observi's, igualment, el grau de tolerància en la regularitat de la trama de forats de les agulles, tot i que el seu manteniment és absolut a nivell general, sense admetre que les desviacions es sumin en el mateix sentit i l'acabin destruïnt.

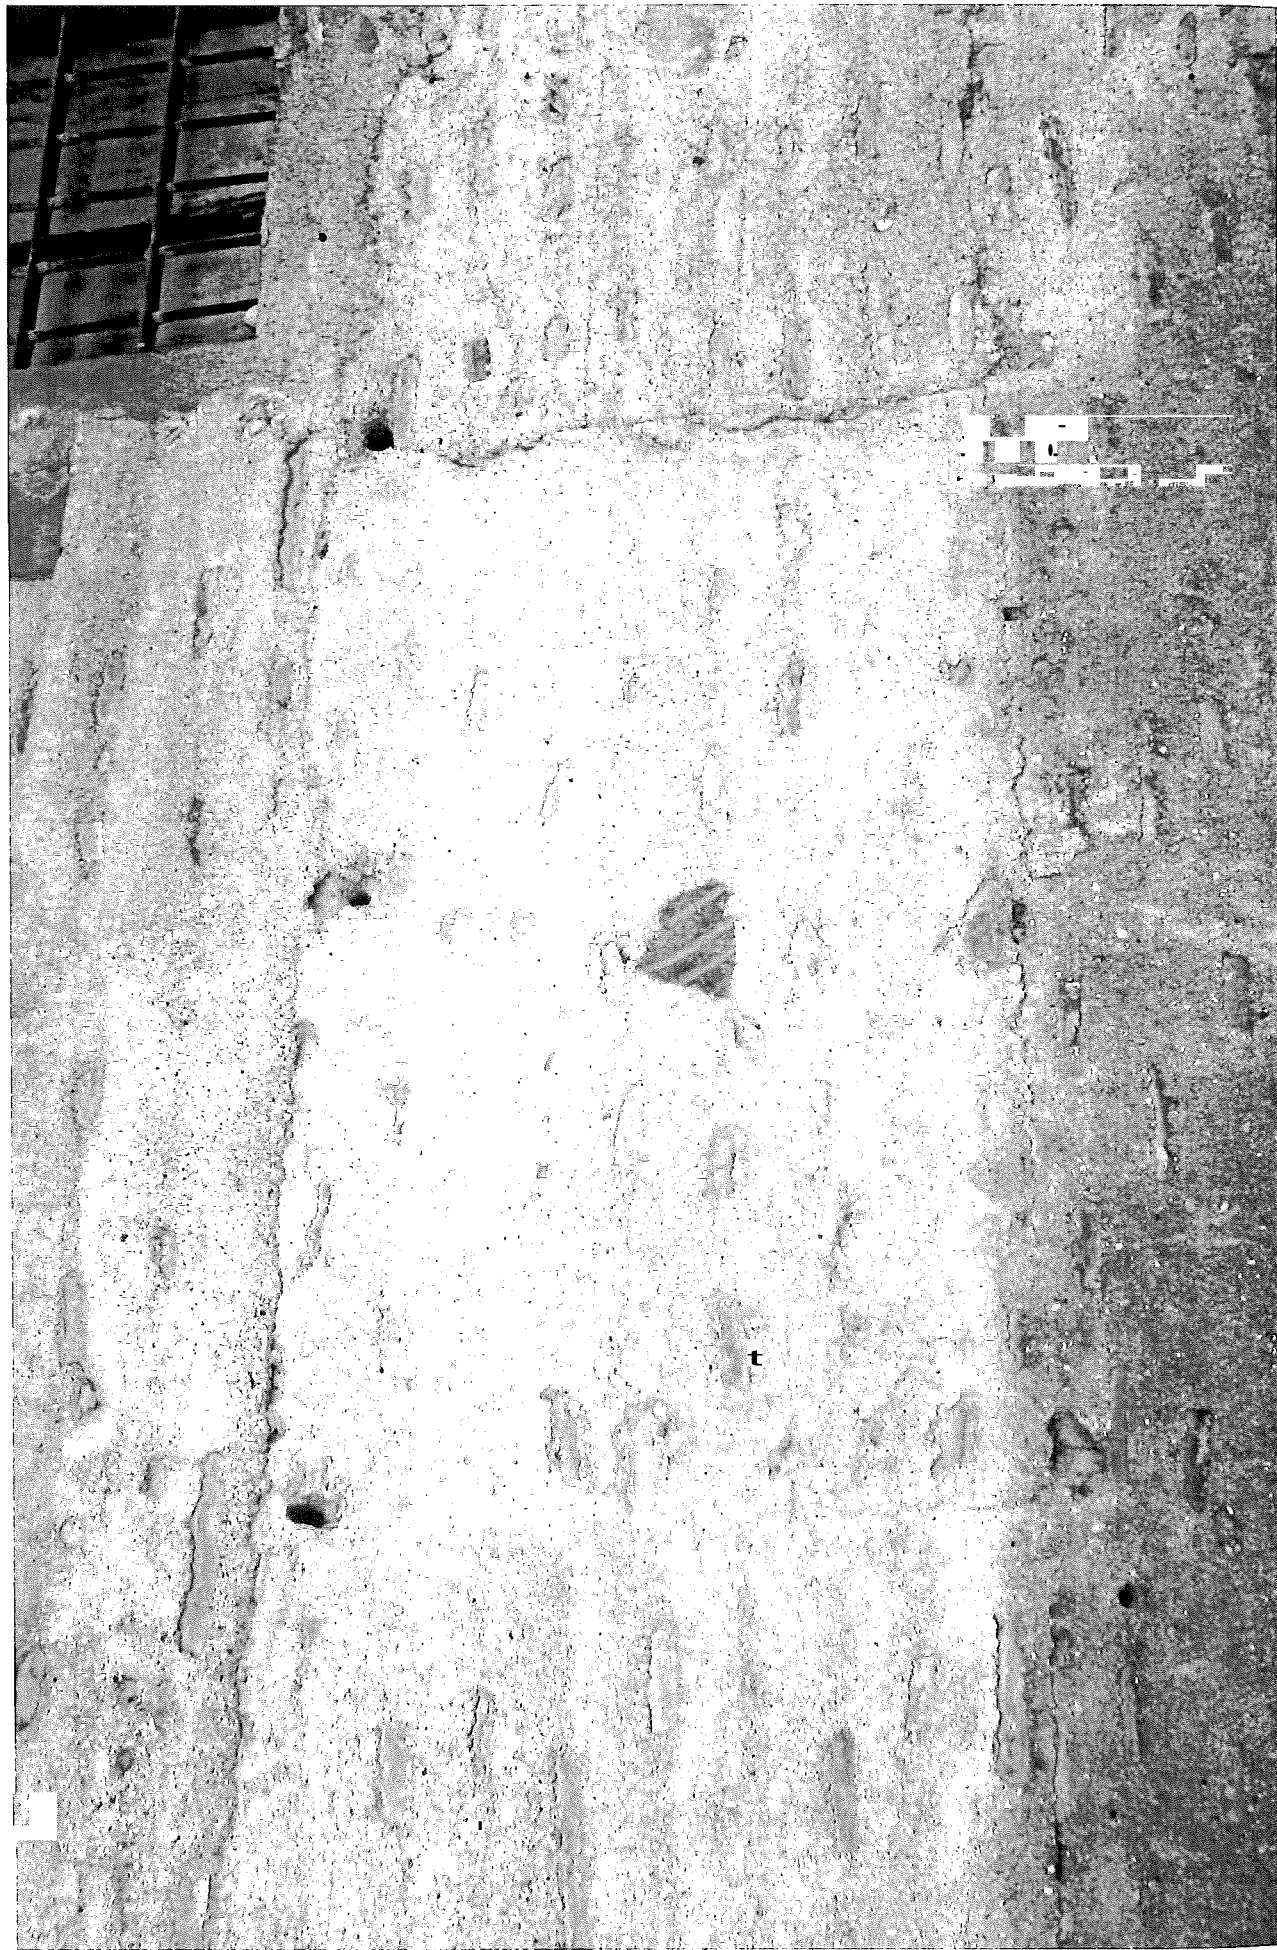
FOTO 10

A la tapiada de la fotografia, presa a Vilafranca del Penedès, s'observa la plaqueta, ceràmica en aquest cas, que tapa el forat de la maneta de la tapiera. La coplaneïtat de tot el parament és condició indispensable per a permetre el desplaçament de l'encofrat.
