# Capítulo 6

## Comportamiento sísmicos de edificios de mampostería no reforzada

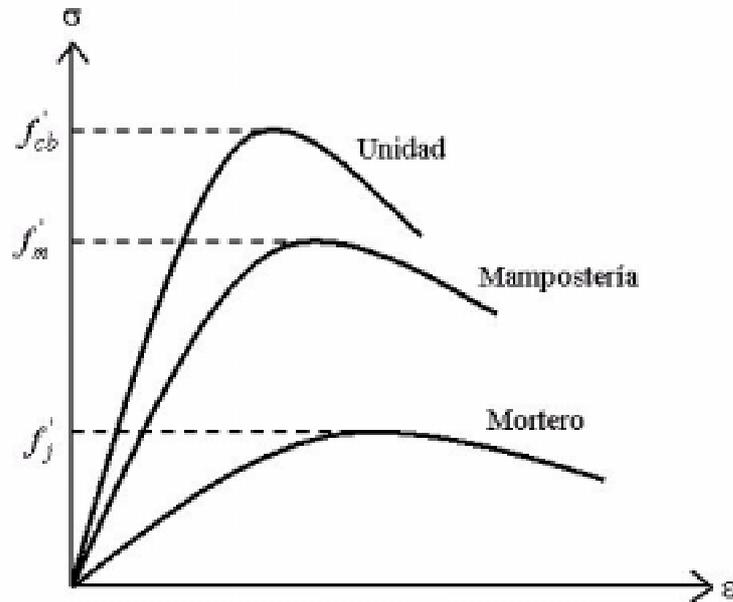
**Figura 6.1.** Relaciones esfuerzo-deformación para el mortero, las unidades aisladas y los paneles mampostería (Paulay y Priestley, 1992).

La relación esfuerzo-deformación para la mampostería (ver también Figura 6.1) ha sido estudiada ampliamente en los últimos años. Se ha observado que esta relación depende de las características de los materiales constitutivos, esto es; las deformaciones y los esfuerzos varían considerablemente de un tipo de unidad a otra. La Figura 6.3 muestra cuatro curvas para diferentes tipos de ladrillos (A: ladrillos perforados, B, C y D: ladrillos sólidos) y una misma proporción de mezcla utilizada para fabricar el mortero (proporción cemento: limo: arena = 1 : 1/4 : 3). Claramente se observa que, no existe una relación directa entre las deformaciones y esfuerzos obtenidos, lo cual permite afirmar que hay una considerable variación en las deformaciones.

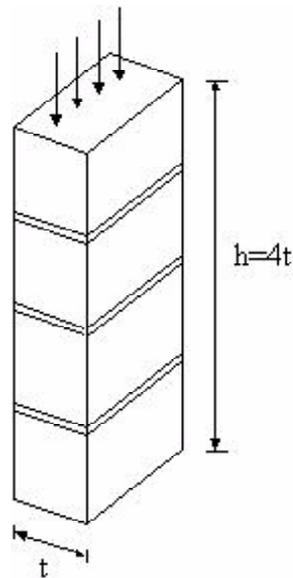
El ensayo que se utiliza para determinar la resistencia a la compresión de la mampostería,  $f'_m$ , se hace sobre muretes, es decir, sobre una pila de piezas superpuestas unidas por mortero, con una relación altura/espesor ( $h/t$ ) aproximadamente igual a 4 (ver Figura 6.2). Se utilizan estas condiciones en particular, debido a la relativa

**Figura 6.2.** Ensayo de un murete para determinar la resistencia a la compresión de la mampostería.

El tipo de fallo más común en este tipo de ensayo, es la formación de grietas verticales en las piezas, producidas por las deformaciones transversales. Generalmente, el daño se concentra en las unidades del centro, ya que es allí, donde el efecto del confinamiento inducido por las celdas de carga, es menos significativo. No obstante, otros tipos de fallo pueden presentarse, como consecuencia de las posibles combinaciones que se generan al variar la calidad y las propiedades de las unidades y el mortero, como es el caso del fallo por aplastamiento en unidades de baja resistencia. Por lo tanto, la resistencia a la compresión de la mampostería  $f'_m$  depende tanto de las propiedades mecánicas de los materiales constitutivos como de la forma como éstos se combinan para formar la mampostería. A continuación se describen algunos de estos factores:

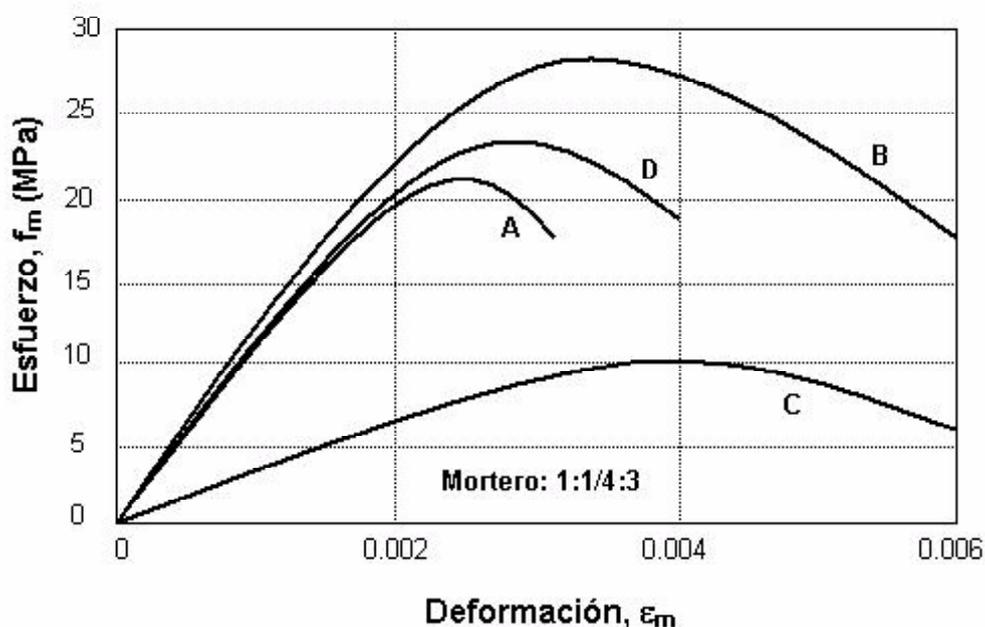
Varios tipos de ensayos han sido realizados para definir la forma de la curva esfuerzo-deformación (Hendry, 1990) utilizando diferentes proporciones de la mezcla

**Figura 6.3.** Relaciones esfuerzo-deformación para la mampostería en compresión (Hendry, 1990). Ver explicación en el texto.

para el mortero y, en algunos casos, incluso variando el tipo de unidad. Lo anterior ha permitido observar, que la mayoría de curvas obtenidas, conservan una misma tendencia, siempre y cuando se normalicen los esfuerzos y las deformaciones por los valores correspondientes al esfuerzo máximo a compresión  $f'_m$  y su deformación correspondiente  $\epsilon'_m$ , como se aprecia en las tres curvas normalizadas de la Figura 6.4.

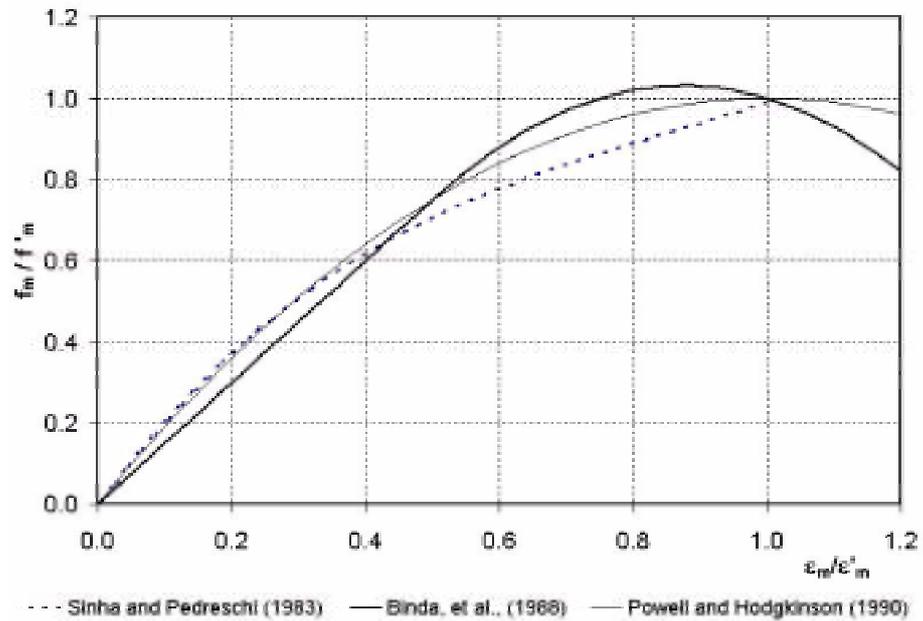
**Figura 6.4.** Relaciones analíticas esfuerzo-deformación propuestas por diferentes autores (Crisafulli, 1997).

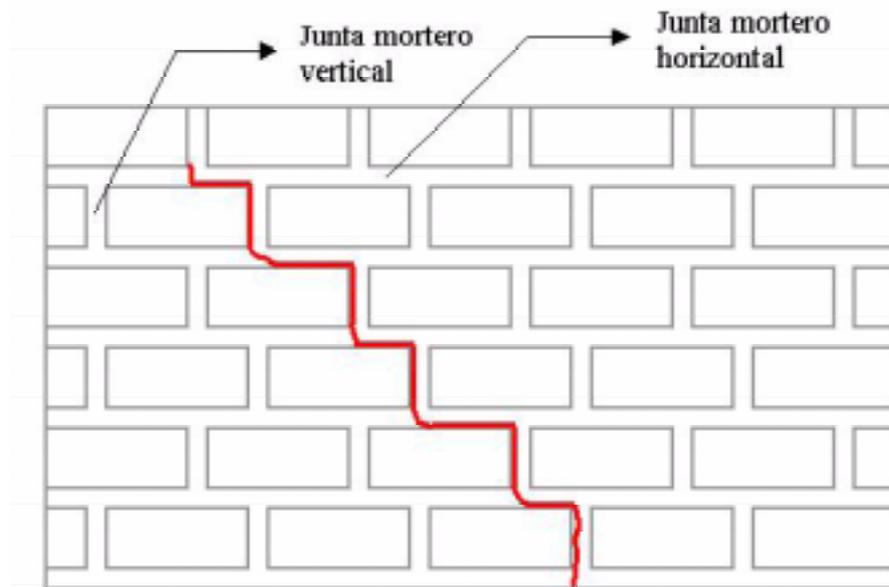
- **Fallo Fricción-Cortante:** este tipo de fallo ocurre para esfuerzos normales de compresión bajos y se produce por la unión débil de las interfaces mortero-unidad, dando lugar a esfuerzos cortantes deslizantes en las juntas horizontales. La Figura 6.5 muestra la distribución escalonada de las grietas asociadas a este tipo de fallo, las cuales se forman a partir de los extremos de las juntas verticales, que constituyen planos de debilidad en la mampostería, debido a

**Figura 6.5.** Agrietamiento escalonado diagonalmente producido por un fallo de fricción-cortante.

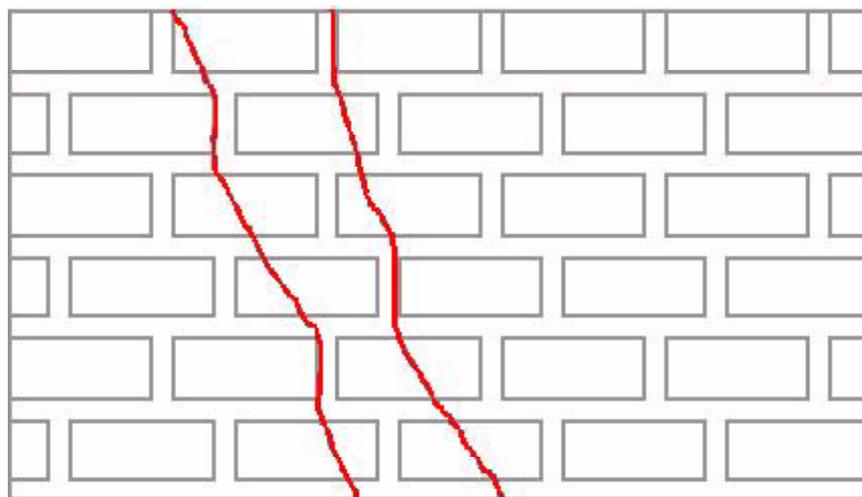
- Fallo por tensión diagonal: se produce directamente sobre las unidades de mampostería para valores de esfuerzos normales de compresión moderados. La resistencia a cortante de las juntas de mortero, se incrementa debido al efecto de los esfuerzos normales de compresión. Por lo tanto, las grietas se producen en las unidades, como resultado de los esfuerzos de tracción inducidos por el estado de esfuerzos de compresión y cortante. La Figura 6.6 muestra la distribución de las grietas que siguen la dirección de las juntas verticales y, pasan a través de las unidades con una inclinación que depende de la orientación de los esfuerzos principales en la unidad.

**Figura 6.6.** Agrietamiento de las unidades de mampostería producido por un fallo de tensión diagonal.

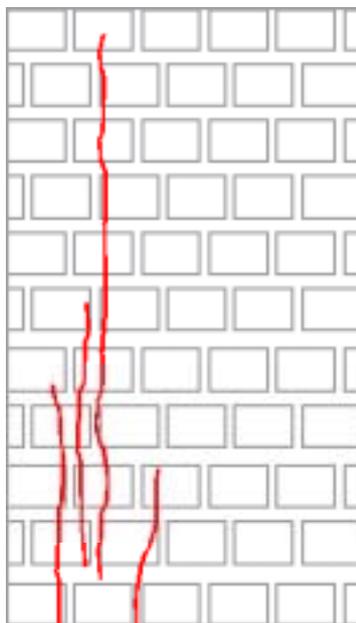
verticales y se incrementan por el efecto de las deformaciones del mortero en las juntas. Estas grietas se propagan verticalmente y atraviesan las unidades de mampostería, llegando en algunos casos a comprometer la estabilidad del elemento y a producir el fallo del mismo (ver Figura 6.7).

**Figura 6.7.** Fallo por agrietamiento vertical excesivo producido por esfuerzos de compresión.

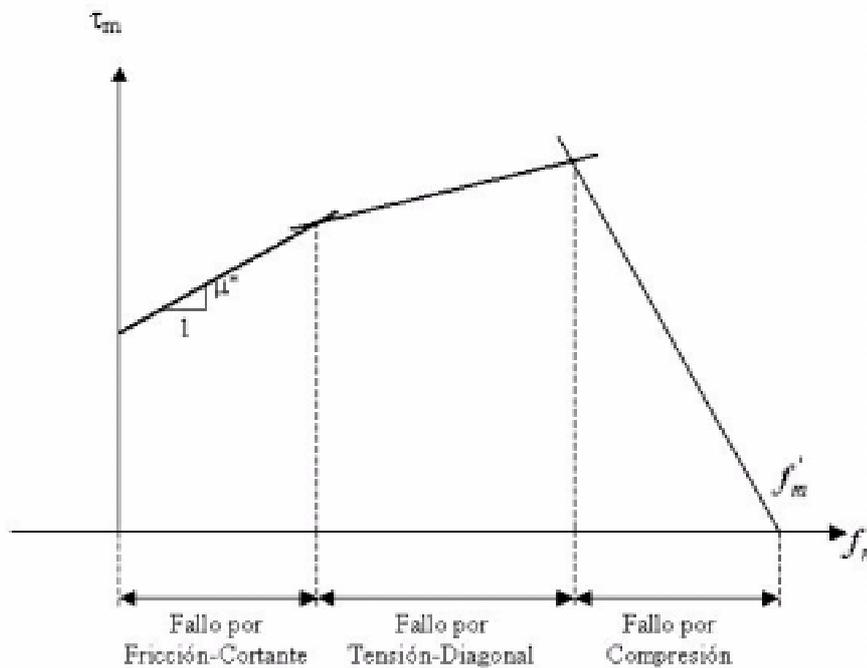
**Figura 6.8.** Curva envolvente de acuerdo a la teoría de fallo propuesta por Mann y Müller (1982). Ver explicación en el texto.

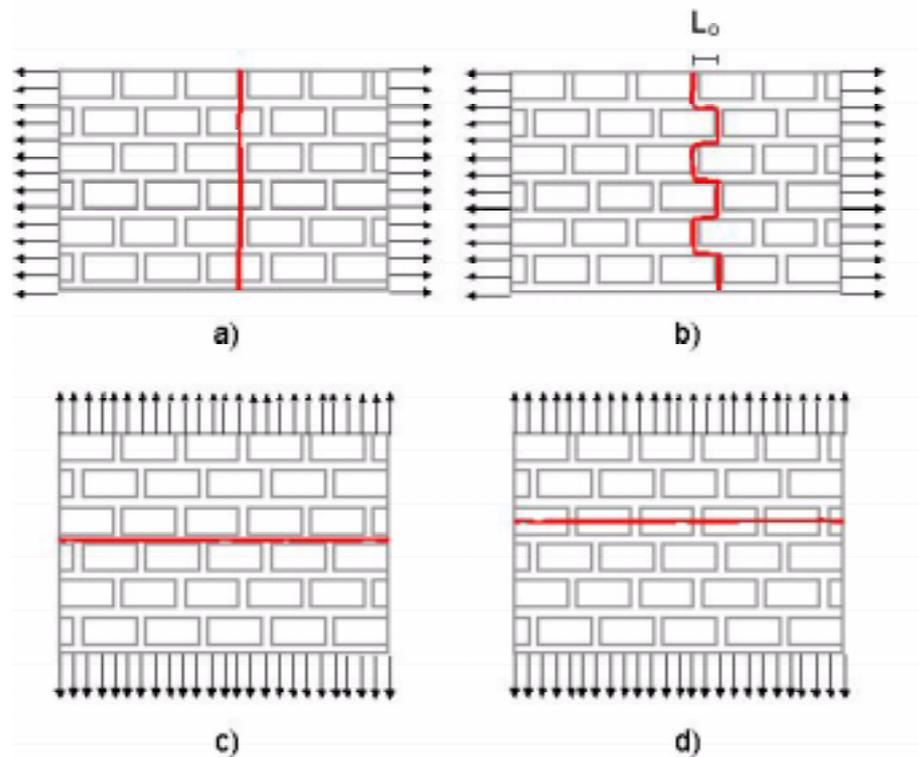
Diferentes tipos de fallo pueden ocurrir de acuerdo con: 1) la dirección de la carga de tracción y 2) la magnitud relativa de la resistencia de adherencia y la resistencia a la tracción de las unidades de mampostería (Schubert, 1988). Cuando los esfuerzos de tracción son paralelos a las juntas horizontales de mortero, se pueden presentar dos tipos de agrietamiento: a) grietas completamente verticales que atraviesan las unidades (ver Figura 6.9 a.), donde la resistencia está controlada por la resistencia a tracción de las unidades de mampostería y, b) grietas que no afectan las unidades y sólo se presentan a lo largo de las juntas de mortero (ver Figura 6.9 b.), donde los factores más determinantes son la resistencia a cortante y la longitud de traslapo<sup>1</sup>,  $L_0$ .

**Figura 6.9.** Modos de fallo de la mampostería sujeto a tensión directa. Ver explicación en el texto.

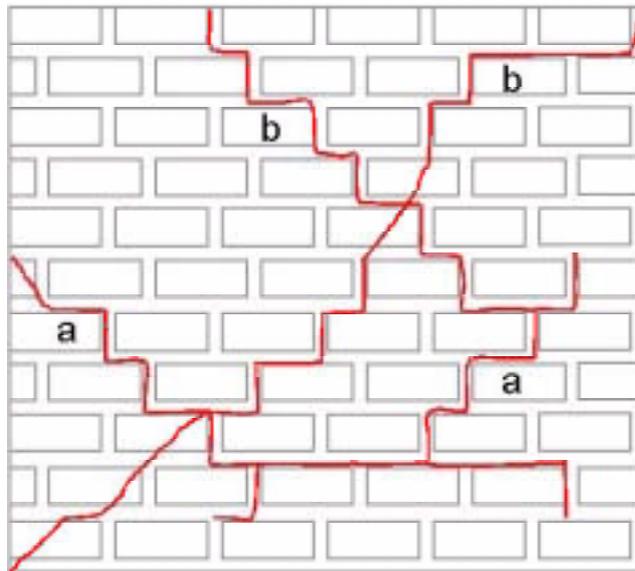
Este tipo de fallo se presenta principalmente en los paneles de mampostería que poseen la mayor relación de aspecto (longitud/altura) y la mayor carga pre-compresiva. El fallo consiste en que se producen grietas diagonales-longitudinales, aproximadamente al 62 % de alcanzar la carga máxima (grieta "a" de la Figura 6.10) y, posteriormente, aparece una segunda grieta "b" diagonal, característica del fallo por

**Figura 6.10.** Agrietamiento por fallo a cortante en muros de mampostería no reforzada. Ver explicación en el texto.

cortante, justamente cuando se alcanza el valor de carga horizontal máxima. Con el cambio de sentido de la fuerza lateral, aparece idénticamente, el mismo tipo de agrietamiento de la primera mitad del ciclo inicial, lo cual parece indicar que el daño causado por la primera mitad, tiene poco que ver con el comportamiento subsiguiente. Este fenómeno puede explicarse por el hecho que las fisuras se cierran cuando la carga se vuelve reversible, emulando un comportamiento no agrietado. Posteriormente, se tritura la región central de la mampostería y los extremos del muro, produciéndose finalmente una degradación severa de su resistencia.

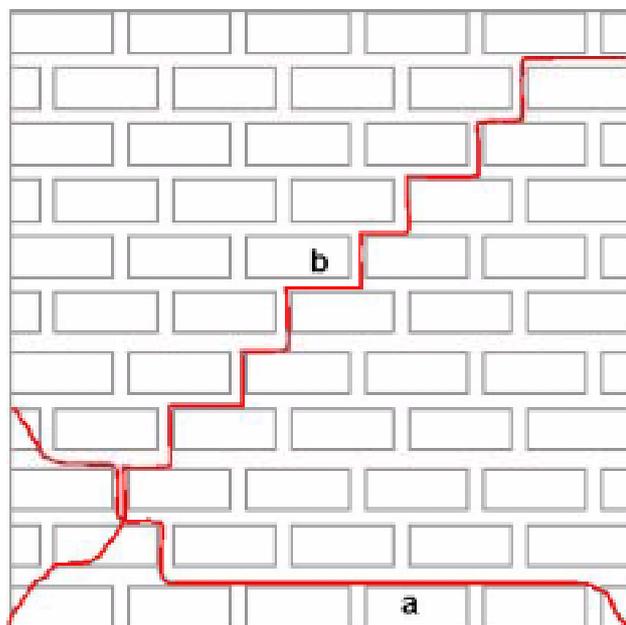
El fallo por flexión, comienza con la formación de grietas horizontales localizadas en la parte inferior del muro, sobre la junta horizontal más cercana al apoyo interior. La longitud de esta grieta es, aproximadamente, dos tercios de la longitud total del panel (grieta "a" de la Figura 6.11). Cuando la fuerza lateral se vuelve reversible, la grieta por flexión vuelve a ocurrir, pero en el lado opuesto, esta vez, continua a todo lo largo del panel (grieta "b" de la Figura 6.11).

**Figura 6.11.** Agrietamiento por fallo a flexión de muros de mampostería no reforzada. Ver explicación en el texto.

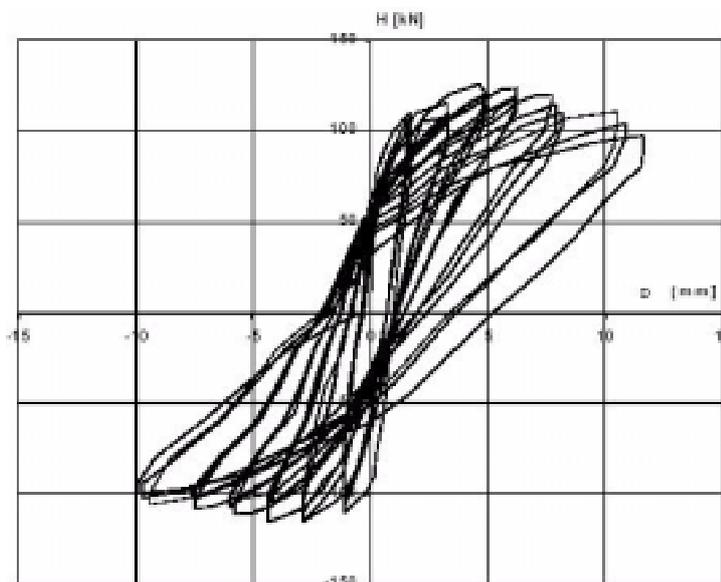
**Figura 6.12.** Respuesta histerética de un muro de mampostería no reforzada (Irimies y Bîa, 2000). Ver explicación en el texto.

sobre paneles de mampostería, muestran que el comportamiento bajo cargas cíclicas y dinámicas de las estructuras de mampostería no reforzada, está estrechamente ligado a la resistencia propia de la mampostería y a la magnitud de los esfuerzos de compresión vertical inducidos por las cargas del sistema estructural. El efecto de estos esfuerzos se compara con la función que desempeña el refuerzo. Por lo tanto, con un nivel de cargas de compresión vertical moderado, los muros de mampostería no reforzada tienen una mayor capacidad para resistir cargas laterales y disipar energía, una vez producido el primer agrietamiento en las juntas verticales. Este comportamiento puede atribuirse a la fricción actuando a lo largo de las juntas horizontales debido a los esfuerzos de compresión vertical constantes. De igual forma, los resultados muestran una disminución de la rigidez a medida que crece el número de ciclos.

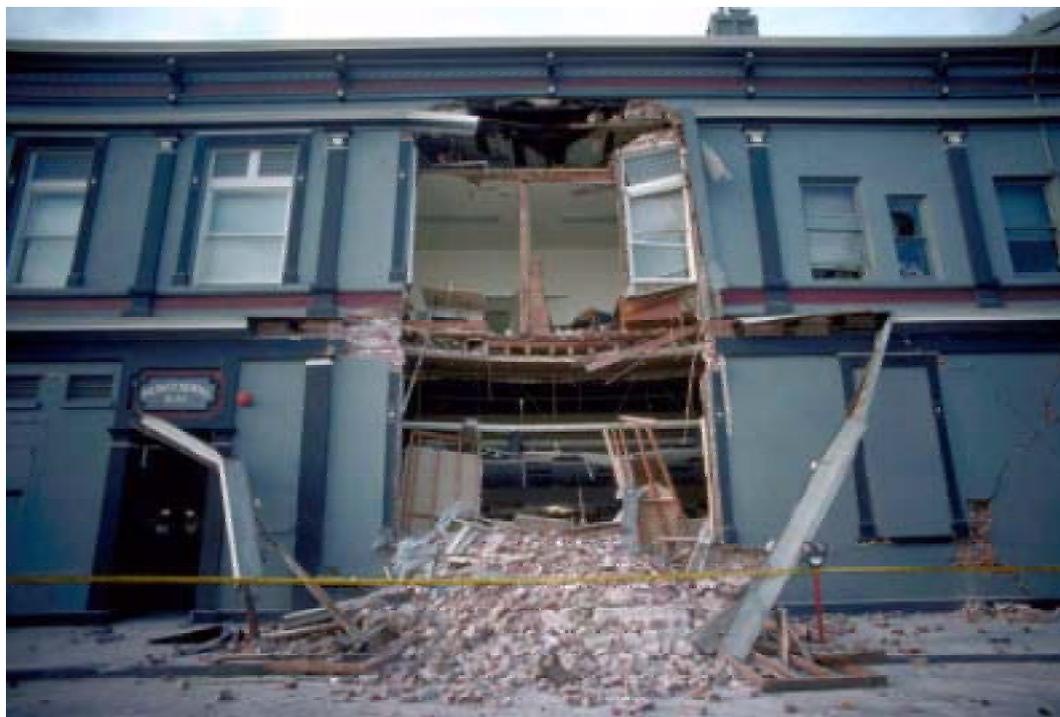
**Figura 6.13.** Fallo fuera del plano de dos muros de un edificio médico dental en Santa Cruz - Sismo de Loma Prieta (<http://nisee.berkeley.edu>).

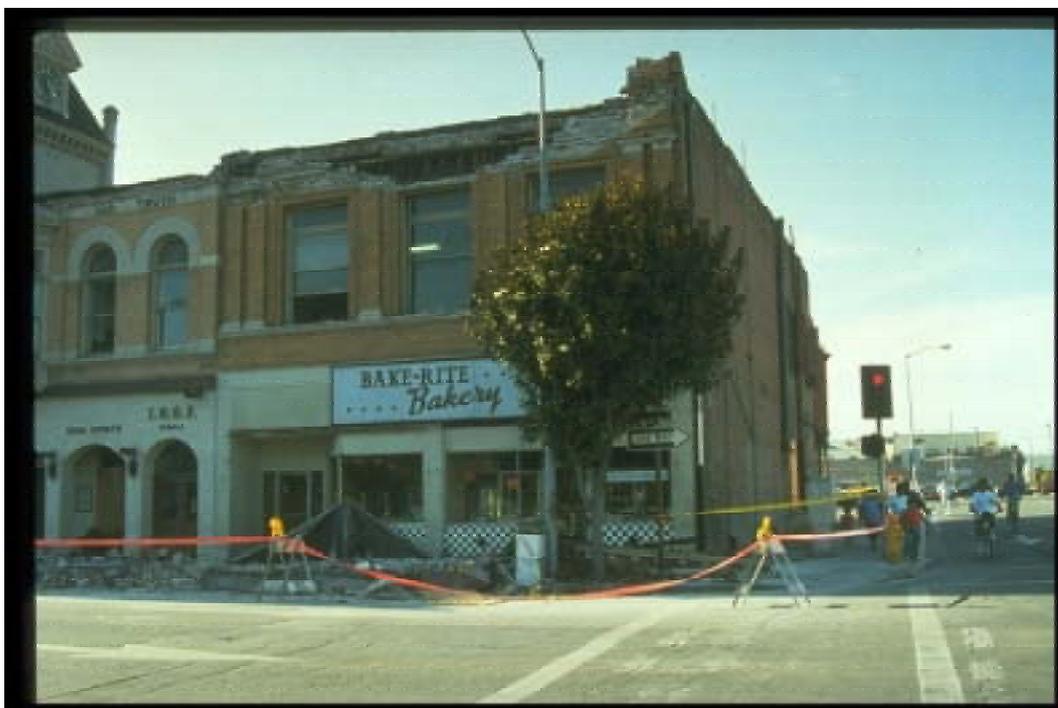
Otro ejemplo de fallo fuera del plano, es el fallo de los parapetos, que se considera como fallo fuera del plano, debido a que este tipo de elementos no estructurales, se comportan, si no están restringidos o bien anclados, como muros en voladizo extendidos más allá de la línea de techo. Por estar localizados en la parte superior de los edificios se ven sometidos a mayores amplificaciones del movimiento sísmico, que inducen fácilmente al fallo por flexión fuera del plano (ver Figura 6.14). Los parapetos han sido reconocidos como una amenaza seria para la vida de las personas durante los sismos y, por lo tanto, algunas de las últimas regulaciones de reforzamiento sísmico han ido dirigidas, directamente, hacia la reducción de estas amenazas. Otras posibles fuentes de amenaza son las chapas y demás elementos de ornamentación que no tengan un buen soporte o anclaje, frente a cargas laterales.

**Figura 6.14.** Fallo de parapetos en una casa de dos niveles durante el sismo de Loma Prieta (<http://nisee.berkeley.edu>).

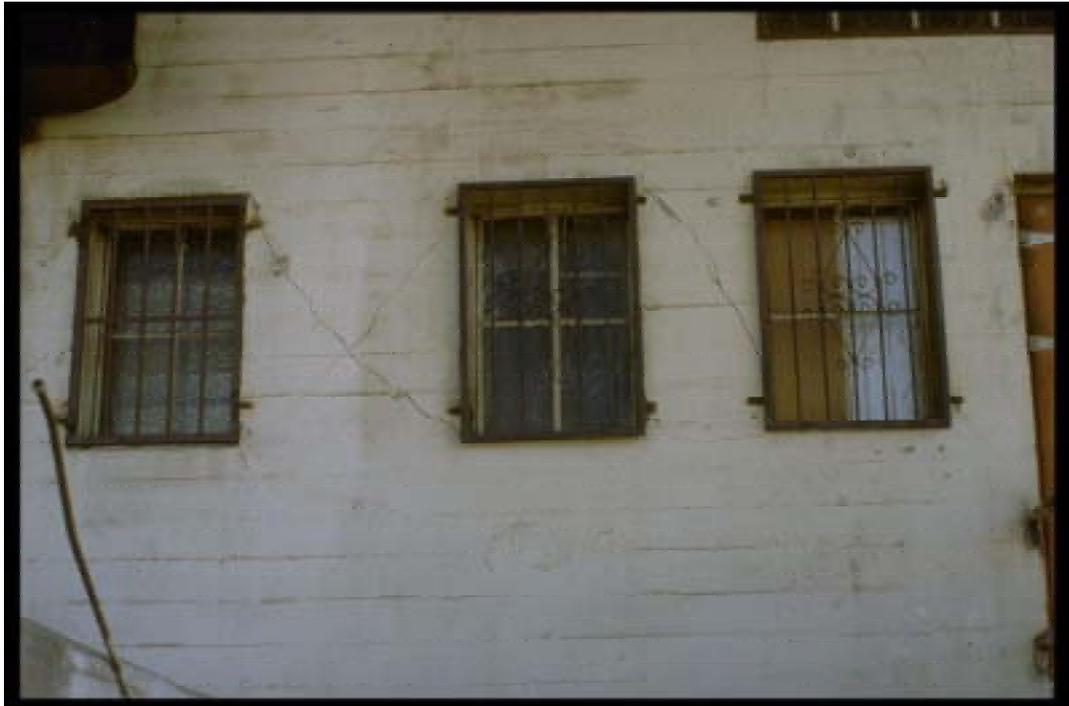
Este tipo de agrietamiento en forma de cruz de San Andrés o X, también se produce en las fachadas de los edificios de mampostería no reforzada que tienen un

gran número de ventanas y puertas. En este caso, las grietas se forman en la parte del muro que está limitada por estas aberturas o directamente sobre los dinteles (ver Figura 6.15).

**Figura 6.15.** Grietas formadas por tensión diagonal entre las ventanas de un edificio de mampostería no reforzada - Sismo de Whittier Narrows, California - Estados Unidos, 1 de Octubre de 1987 (<http://nisee.berkeley.edu>).

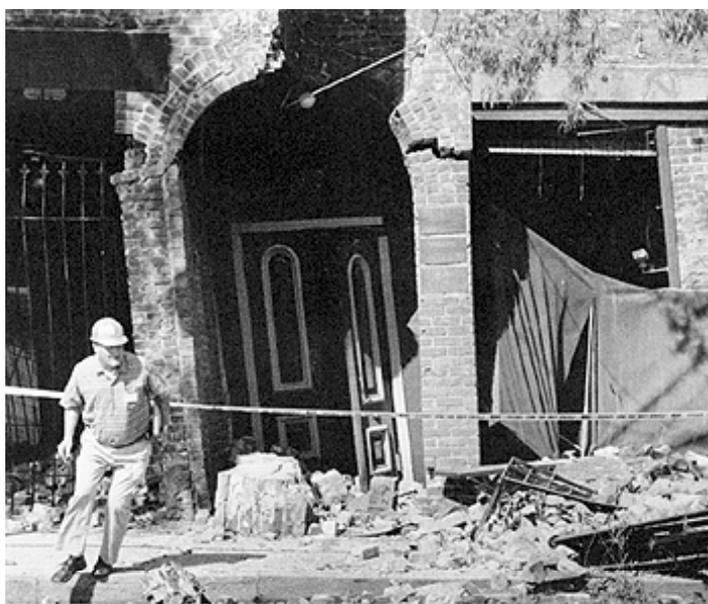
Las grietas producidas por esfuerzos excesivos de flexión, son generalmente horizontales y se forman en la parte superior e inferior de las columnas o pilares de mampostería, conocidas en la literatura inglesa como "piers". La Figura 6.16 muestra los daños en las columnas de una casa de dos niveles producidos por el sismo de Loma Prieta.

**Figura 6.16.** Fallo por flexión de las columnas de mampostería no reforzada ("piers") en Santa Cruz - Sismo de Loma Prieta (<http://nisee.berkeley.edu>).

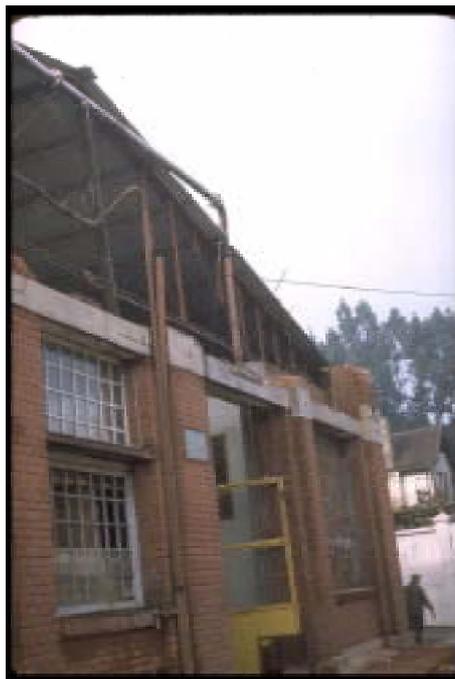
El riesgo de que se produzca un fallo fuera del plano debido a esfuerzos de flexión excesivos en la base del muro, obviamente se incrementa con la altura, y aún más importante, puede ocurrir un fallo estructural global por desprendimiento de las vigas desde su soporte. La Figura 6.17 muestra el fallo de un muro en la parte superior de un edificio debido a una mala conexión entre el techo y el muro.

**Figura 6.17.** Fallo de un muro en la parte superior de un edificio por mala conexión entre el techo y el muro - Sismo de Chile, 25 de Mayo de 1960 (<http://nisee.berkeley.edu>).

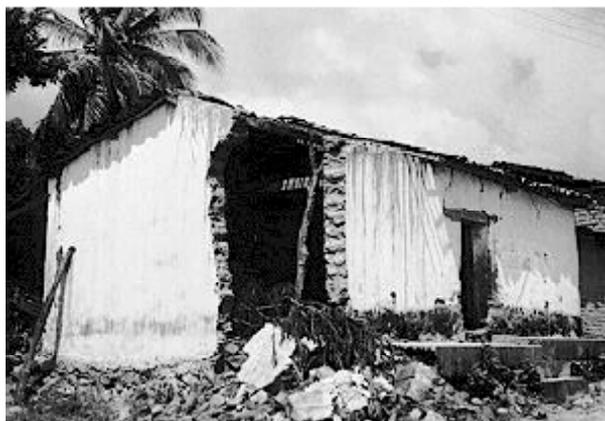
Por otra parte, las malas conexiones entre los muros, producen grietas verticales en las esquinas y en los empalmes, que ocasionan su separación y, por lo tanto, aumentan su vulnerabilidad. La Figura 6.18 muestra el fallo hacia fuera de los muros de adobe de una casa, producido por una conexión inadecuada en las esquinas de los muros exteriores. La foto corresponde al sismo de Guerrero el 14 de Septiembre de 1995 en México.

**Figura 6.18.** Fallo de un muro de adobe debido a conexiones inadecuadas en las esquinas de los muros - Sismo de Guerrero - México, 14 de Septiembre de 1995 (Juárez et al., 2000).

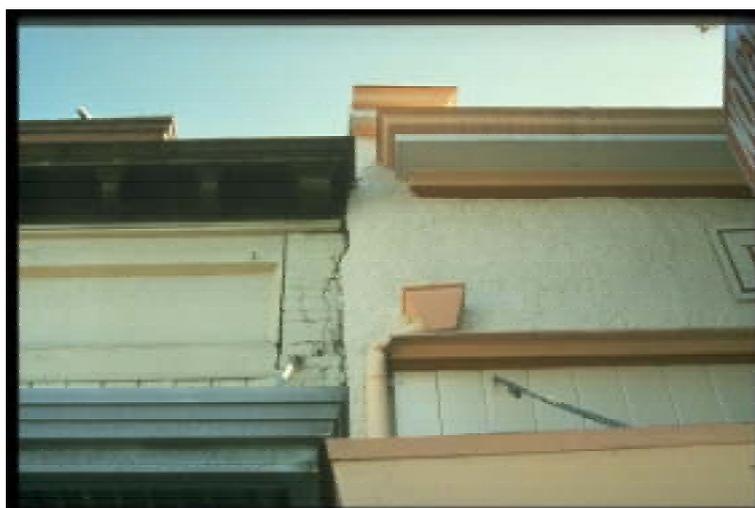
La Figura 6.19 muestra grietas en la parte superior de un edificio causadas por el martilleo del edificio vecino, producido durante el sismo de Loma Prieta.

**Figura 6.19.** Daños producidos por el martilleo entre dos edificios vecinos - Sismo de Loma Prieta (<http://nisee.berkeley.edu>).

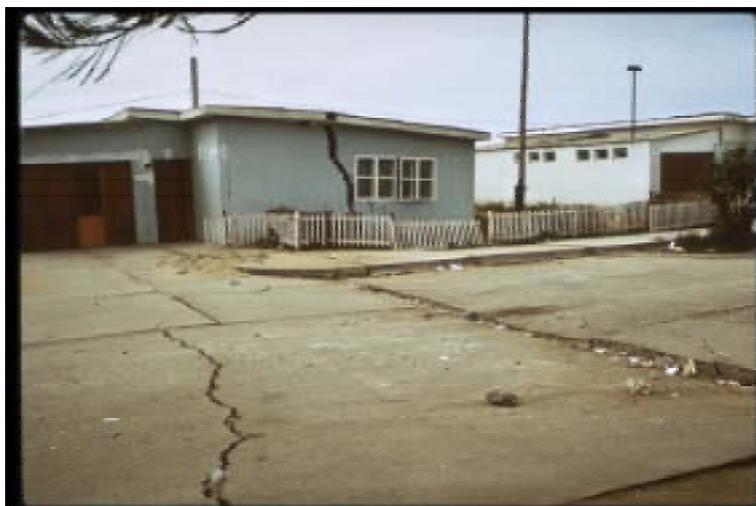
Estos fallos pueden presentarse cuando los muros son muy alargados; cuando el suelo de cimentación es arena suelta, susceptible de densificarse ante la acción de los sismos; o, cuando se cimenta sobre arcillas expansivas. La Figura 6.20 muestra la proyección de una grieta a través de una calle y su efecto sobre una casa de mampostería no reforzada. Este efecto se debe a la licuefacción del suelo producida por el sismo de Chimbote (Perú).

**Figura 6.20.** Fallo de una casa de mampostería no reforzada por licuefacción del suelo. (<http://nisee.berkeley.edu>). Sismo Chimbote - Perú, 31 de Mayo de 1970. .

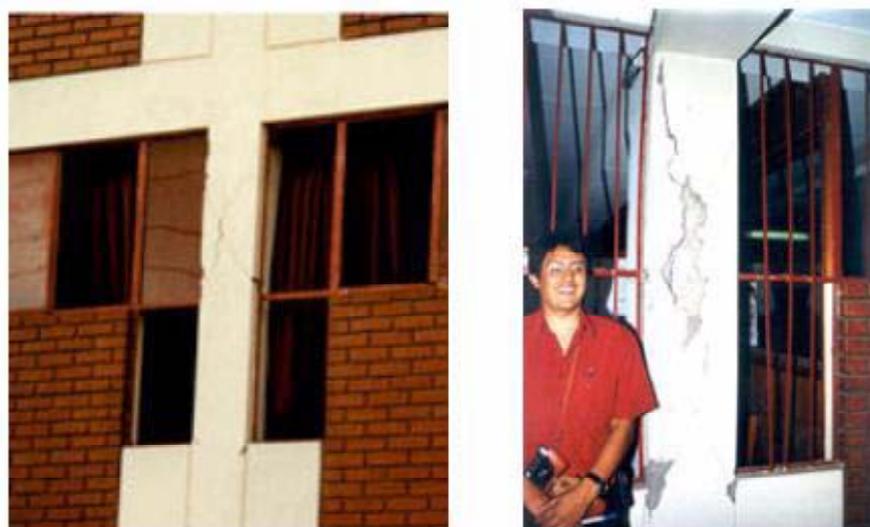
**Figura 6.21.** Daño típico de columna corta - Universidad Nacional de Arequipa. Sismo de Arequipa - Perú, 23 de Junio de 2001 (<http://www.pucp.edu>).

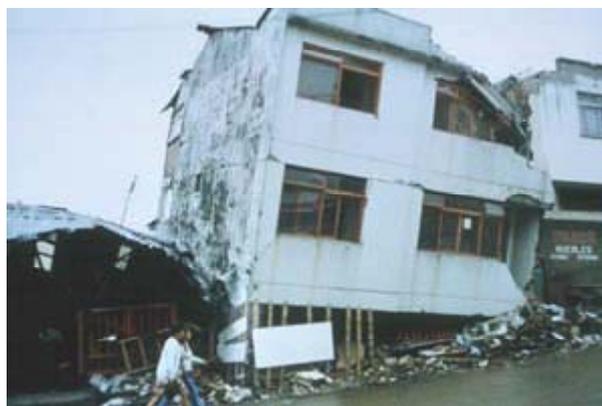
La Figura 6.22 muestra el colapso de un edificio de mampostería no reforzada de 3 niveles sin diseño sismo resistente durante el sismo del Quindío del 25 de Enero de 1999.

**Figura 6.22.** Colapso de un edificio de mampostería no reforzada en la ciudad de Armenia - Sismo del Quindío - Colombia.
