Tesis doctoral

**PUENTES DE LA ÉPOCA MEDIEVAL EN LAS
CUENCAS DE LOS RÍOS TER, FLUVIÁ Y MUGA**

DOSSIER DE PUENTES EN LA CUENCA DEL RÍO TER

Ángel López Sánchez

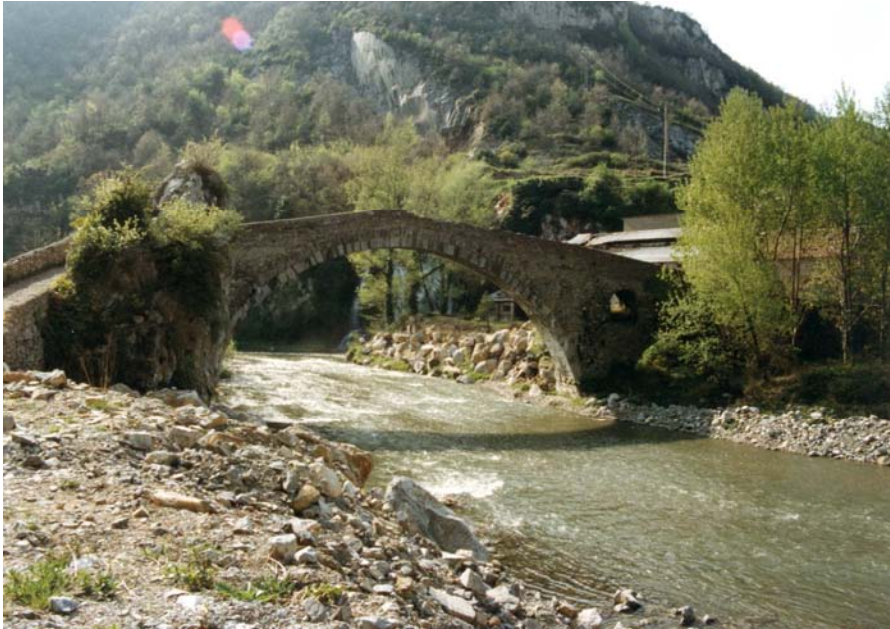
Imagen 1.1 Vista del puente desde el margen izquierdo aguas arriba Imagen .Ante de las obras de restauración realizadas por el Servei de Monuments de la Diputació de Girona en 1996. Arxiu Comarcal del Ripollès¹.

¹ Obsérvese la peña rocosa, a la izquierda de la imagen. Su función, respecto al puente, es asentamiento para el cimientto de la pila y como estribo en este lado del puente. Esta roca es la continuación natural de la que se puede ver en la imagen 1.7 y que se cortó para el trazado de la primitiva carretera de Ripoll a Ribas

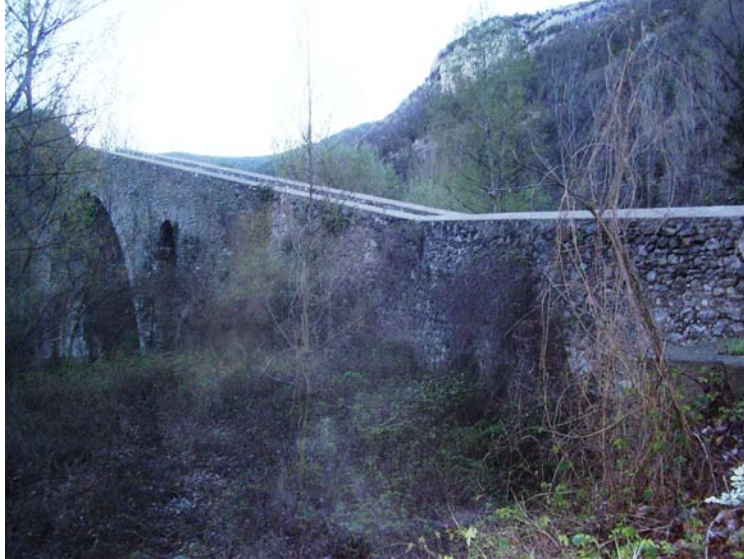
Imagen 1.3 Vista desde el margen derecho y aguas arriba: terraplén y segunda calzada.

Las dovelas que forman la boquilla no son del mismo tipo y dimensiones que forman el intradós, las de la boquilla han sido aplacadas.

Los arranques de las dos bóvedas se encuentran en dos planos distintos, que están separados verticalmente 3,6 metros,.

La segunda bóveda, de una sola rosca formada por dovelas de 20 cm de grueso y 25 cm de canto.

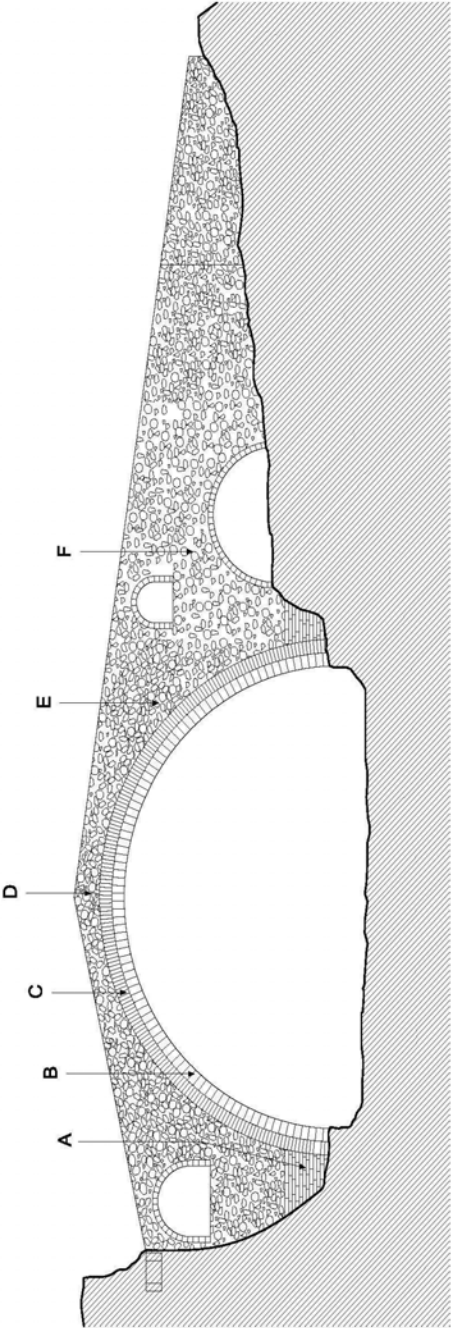
Dibujo 1.2 Plano P1 – 3/6 Detalles fotográficos del puente.

Materiales que componen el paramento visto desde aguas arriba

De la observación de la imagen P1-2/6 y P1-3/6 se puede deducir que la zona del puente que más intervenciones ha sufrido es la de pretilles, sin duda debido a que es la más débil y susceptible de roturas por el roce o el empuje de las cargas que atravesaban el puente.

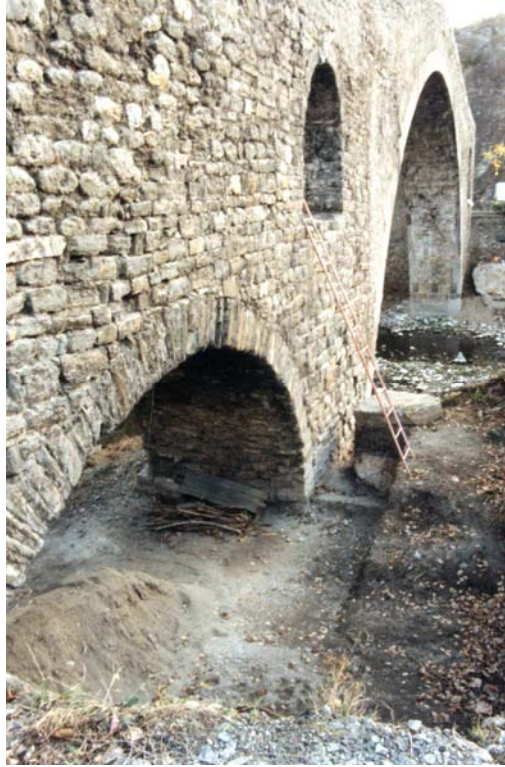
Imagen 1.7 Vista del paramento visto desde aguas abajo y orilla derecha, durante los trabajos de restauración por el Servei de Monuments de la Diputació de Girona en 1996.¹¹

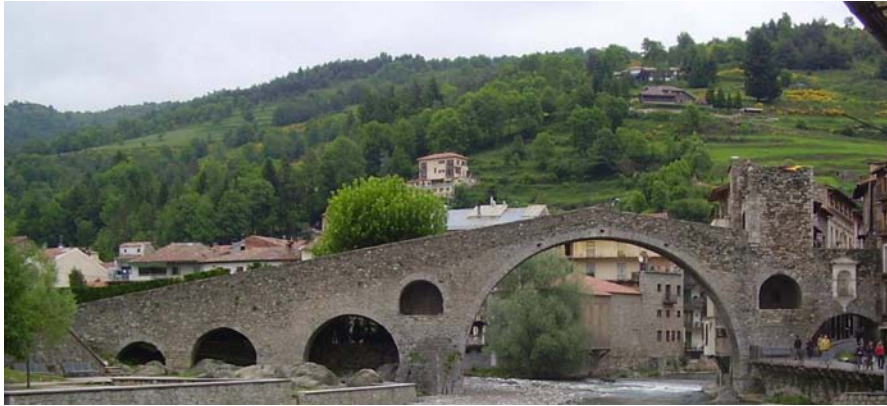
Imagen 2.3 vista general desde aguas abajo

Se trata de un puente formado por cinco vanos circulares de medio punto y de diferentes medidas. Con una rasante de doble pendiente, asimétrica, con el punto de encuentro entre ellas coincidente con la clave de la bóveda de mayor luz (20,9 metros).

En la rasante que parte del margen izquierdo y que con 21 metros, es la más corta, se eleva la torre de control donde se sitúa la puerta de acceso a la población.

Con este arquillo (imagen 2.12) y los dos restantes (Imagen 2.3) ocurre igual, las boquillas que dan al paramento de aguas abajo, están tabicadas, de forma que por el paramento posterior no son visibles; se deduce que la obturación de los tres arquillos se realizó en alguna de las intervenciones posteriores.

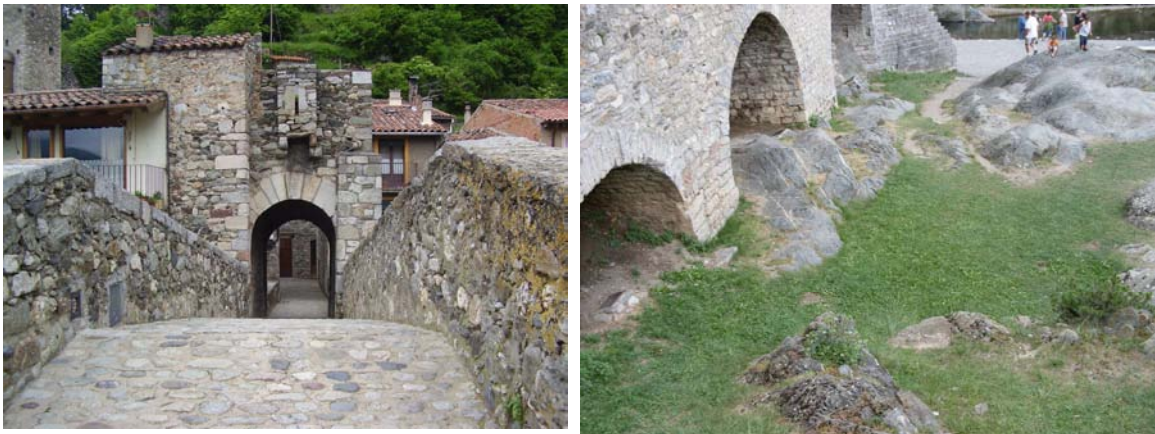
Imagen 2.4 A la izquierda: Desde la clave, vista de la puerta de entrada desde el camino de la Cerdanya

Imagen 2.5 A la derecha: Cimentación sobre roca

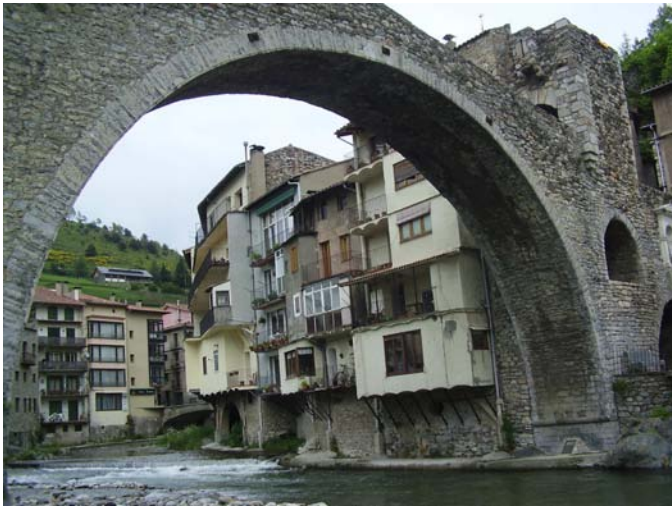
Imagen 2.6 A la izquierda: cuarta bóveda¹

Esta formidable bóveda arranca desde una pila cuyo plano horizontal de transición, entre pila y bóveda, se eleva 1,2 metros sobre el nivel del agua

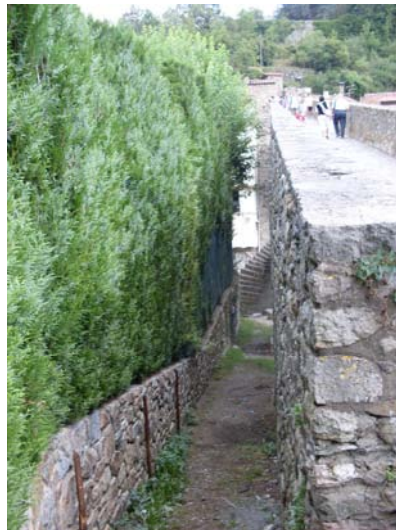
Imagen 2.8 A la derecha de la imagen, la calzada de mayor longitud vista desde el acceso al puente desde el margen derecho. A la izquierda, el muro de contención de un hotel, paralelo a la estructura del puente, limitando la capacidad de desagüe de los arcos 1, 2 y 3. Al fondo se puede observar una parte del tajamar.

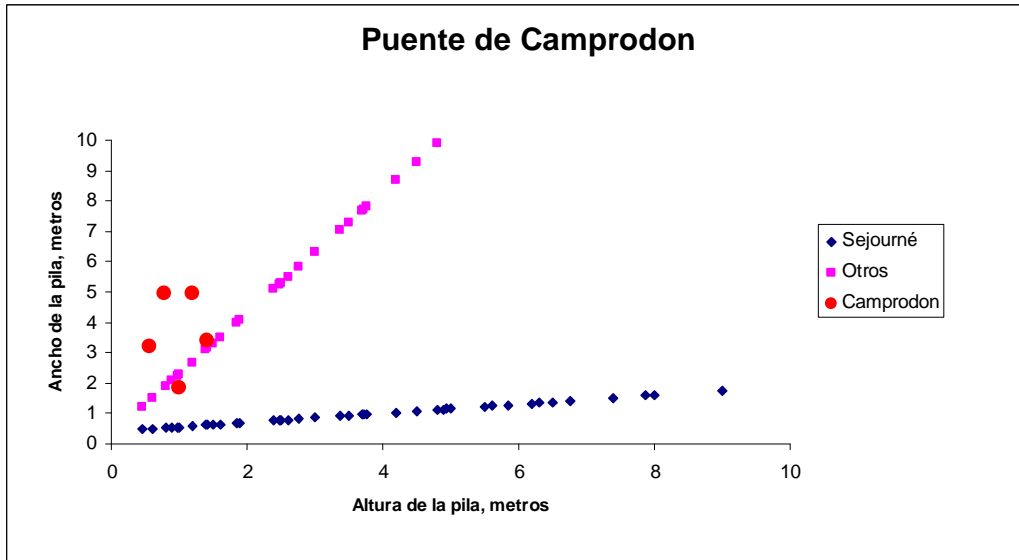
Gráfico 2.3 Reglas empíricas: ancho de la pila en función de su altura.

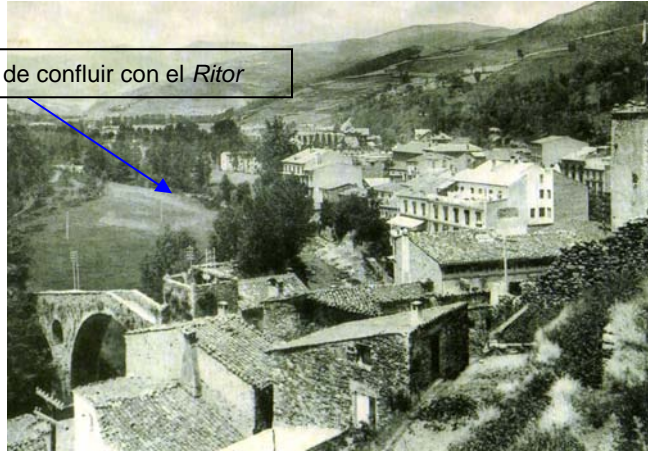
Imagen 2.9 Vista del curso del río Ter aguas arriba del puente a principios del siglo XX⁴

⁴ Antes de que se efectuaran las obras para construir un muro de encauzamiento en la orilla derecha que al llegar al puente se mantiene paralelo al eje de la calzada, anulando la eficacia de los tres primeros arcos y disminuyendo la capacidad de desagüe del puente. En el círculo rojo el área ocupada por la obra.

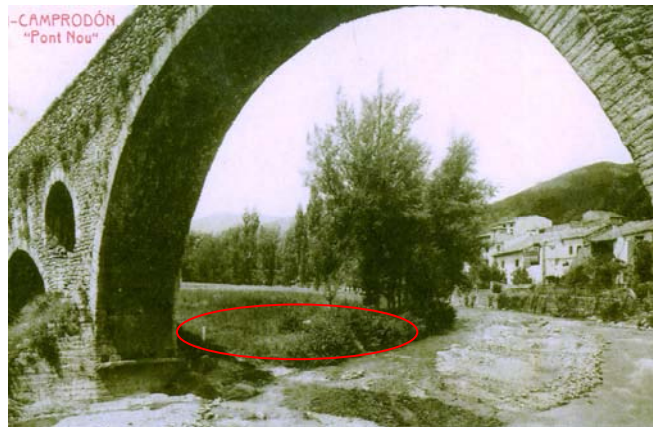
Imagen 2.10 Vista del puente a principios del siglo XX.⁵

⁵ A la izquierda, detrás de la bóveda principal, se puede observar la zona inundable desaparecida con la construcción del muro de encauzamiento al que nos referimos en el pie de las imágenes anteriores.

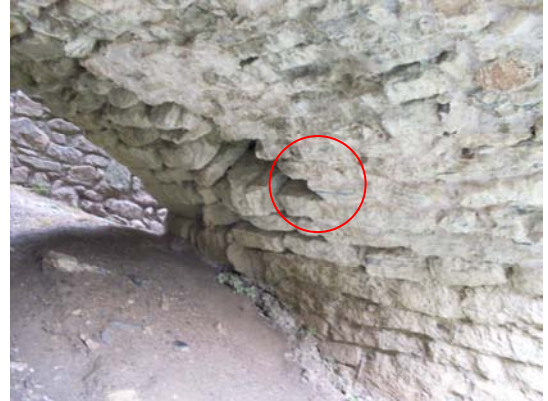
Imagen 2.16 *A la derecha*: pérdida de material en la bóveda del arco primero¹⁴

¹⁴ Daños en la bóveda a la altura de la zona de arranque de la bóveda. Al fondo puede verse un muro construido paralelo al eje de la calzada del puente

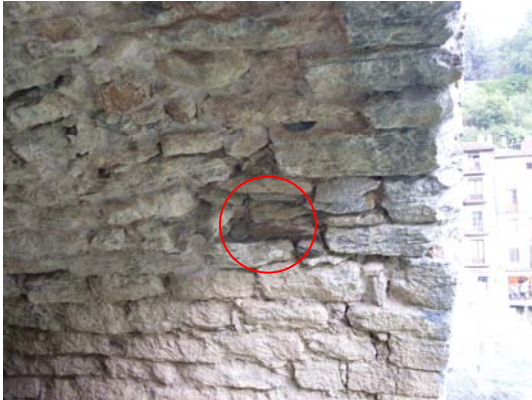
Imagen 2.17 *A la izquierda*: pérdida de material en la bóveda y en la boquilla del arco primero¹⁵

¹⁵ Daños en la zona de arranque de la bóveda cercana a la boquilla

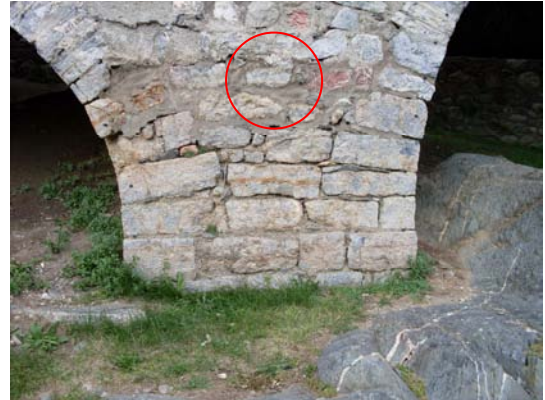
Imagen 2.18 *A la derecha*: reparación efectuada en la pila segunda¹⁶

¹⁶ Detalle de la reparación efectuada en la pila

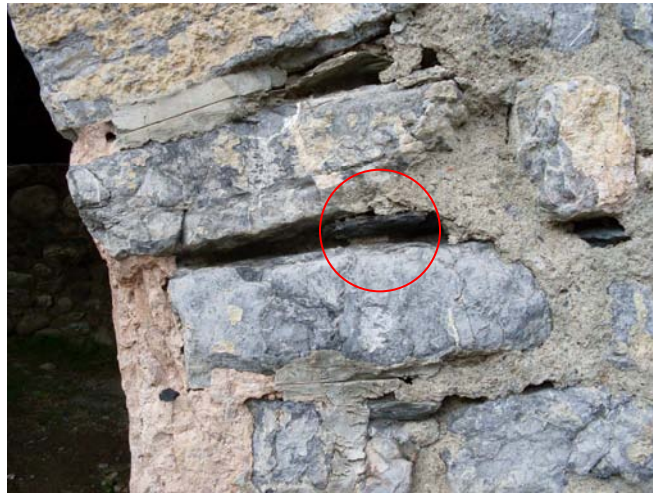
Imagen 2.19 Detalle de la imagen anterior¹⁷

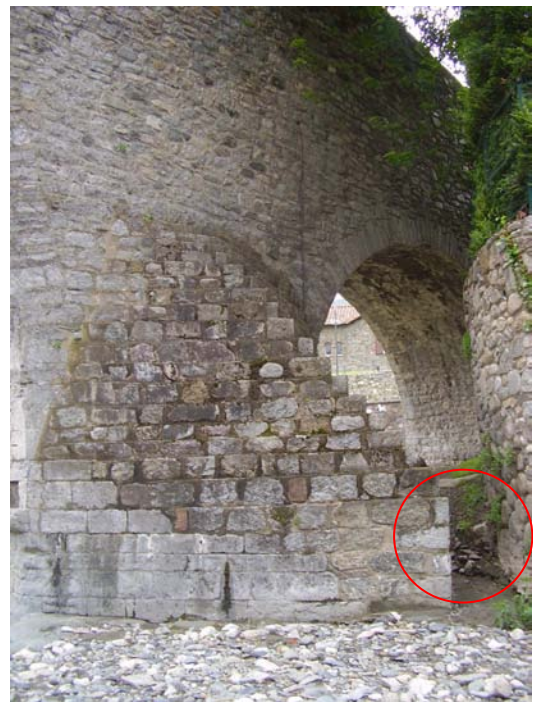
Imagen 2.20 A la izquierda: tajamar con su eficacia reducida al construir el muro de encauzamiento¹⁸

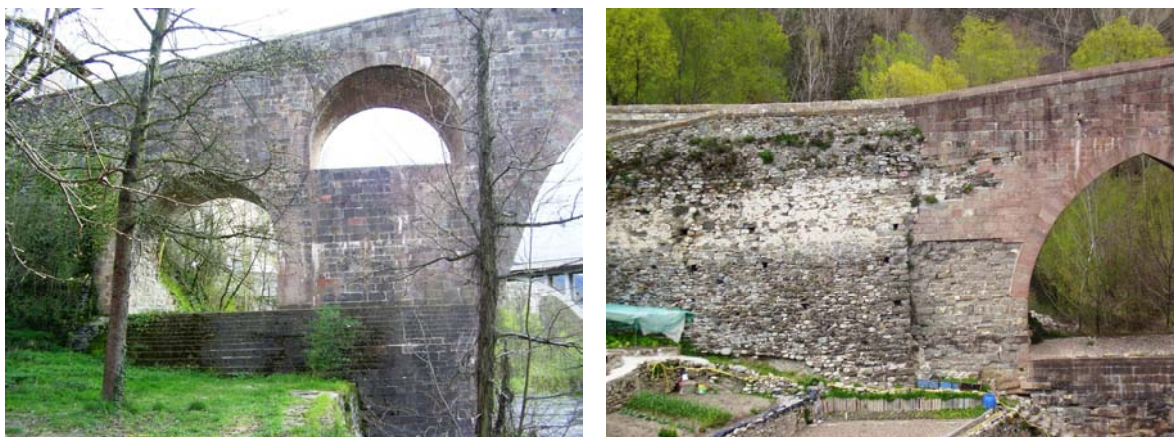
Imagen 3.3 A la izquierda: arco primero, arquillo y tajamar en la orilla izquierda²

Imagen 3.4 A la derecha: arco apuntado, unión con el antiguo terraplén que unía el puente a la orilla derecha³

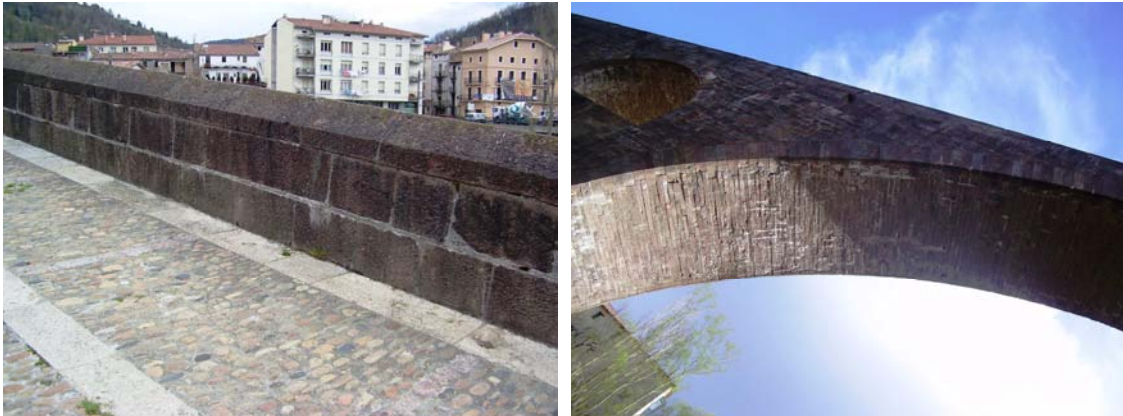
Imagen 3.5 A la izquierda: detalle del empedrado de la calzada y del acabado de los pretilos

Imagen 3.6 A la derecha: bóveda en la clave. En la esquina superior, el arquillo de aligeramiento del margen izquierdo

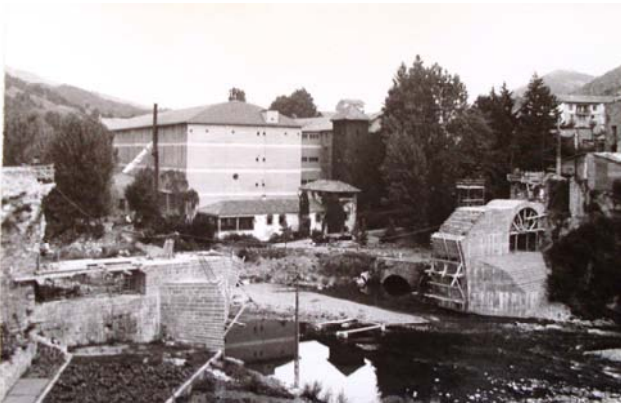
Imagen 3.9 A la izquierda: proceso de reconstrucción (a)⁵
Imagen 3.10 A la derecha: proceso de reconstrucción (b)⁶

⁵ Después de verificar la consistencia de los cimientos de las pilas, se consolida la cara exterior. Se construyen los tajamares y espolones. Se finaliza la operación de cerrar la zona de clave del primer arco.

El puente, antes de ser volado en 1939, puede verse en la imagen 3.8. Fue reconstruido en 1972¹. De la estructura de 1939 solo se han aprovechado los dos terraplenes, imagen 3.9. Está sobre el río Ter a su paso por la población de Sant Joan de les Abadesses.

Los terraplenes de 16 metros de longitud finalizan encajados sobre las montañas que hay a ambos márgenes del río, son los que tenían el puente antes de su voladura en 1939. Están formados por mampostería de cantos y piedras aglomeradas con morteros de cal. Véase imagen 3.9.

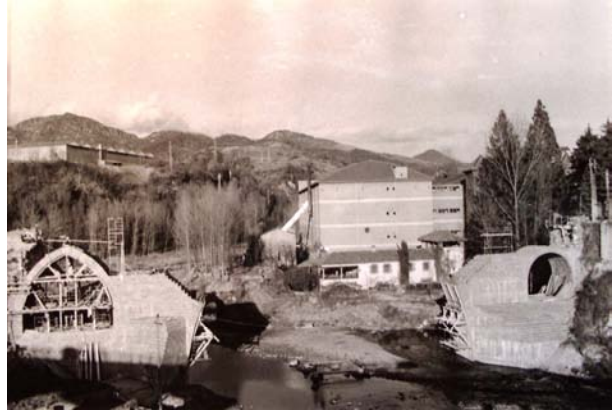
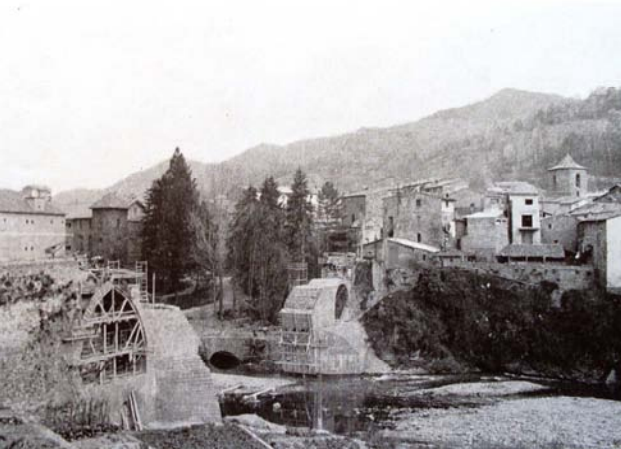
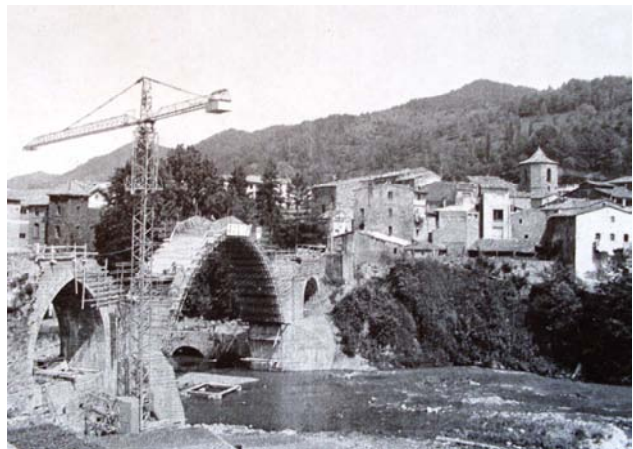
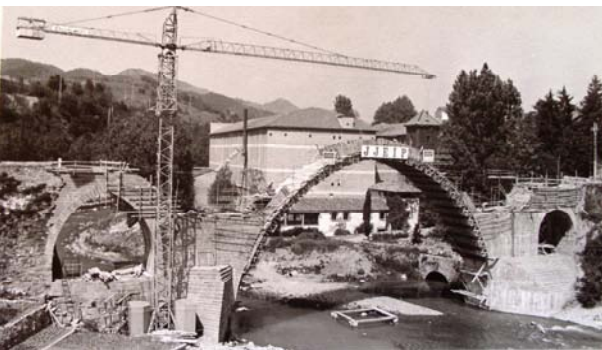
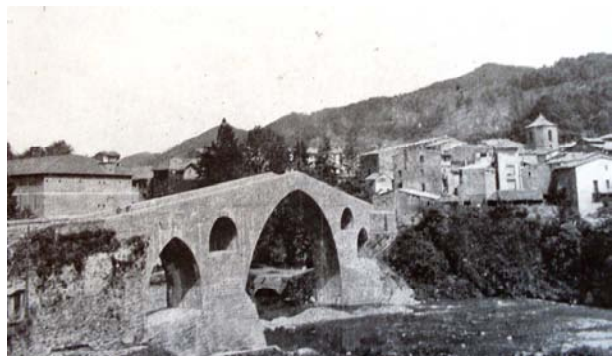
Imagen 3.11 A la izquierda: proceso de reconstrucción (c)⁷
Imagen 3.12 A la derecha: proceso de reconstrucción (d)⁸

Imagen 3.13 A la izquierda: proceso de reconstrucción (d)
Imagen 3.14 A la derecha: proceso de reconstrucción (e)⁹

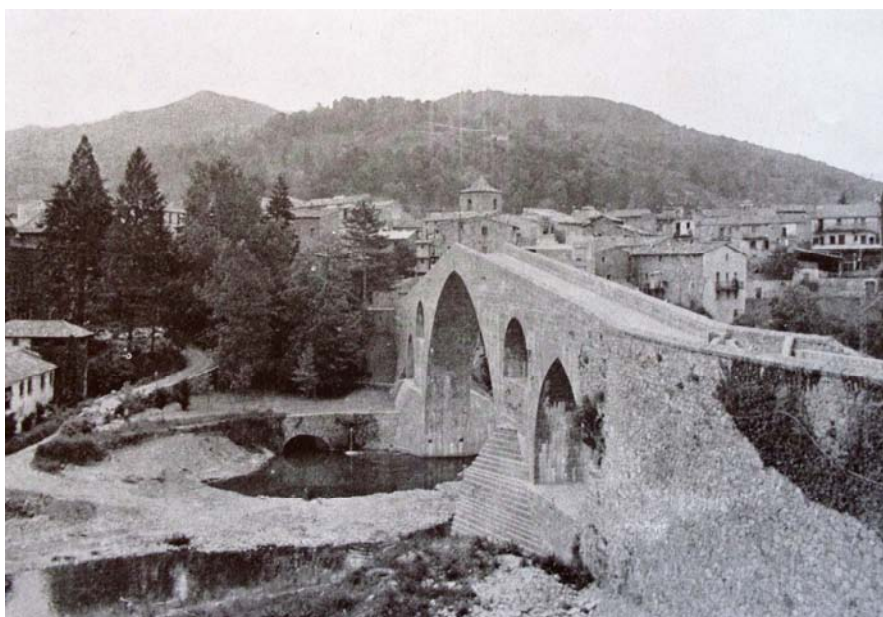
Imagen 3.15 Proceso de reconstrucción (f)¹⁰

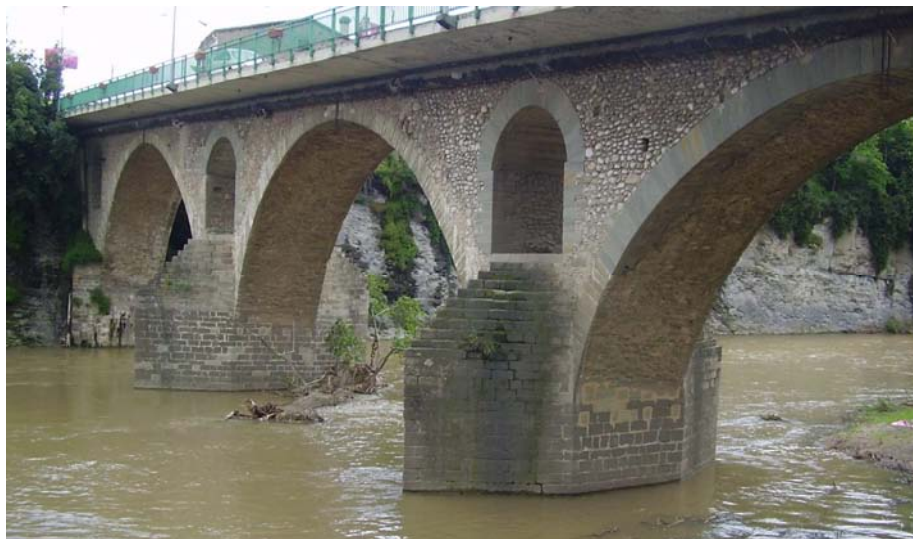
Imagen 4.3 Pilas cuarta, quinta y pila estribo orilla derecha

Originalmente contaba con seis bóvedas de medio punto rebajadas, de luces diferentes con valores que van desde los 5,8 a 16 metros. Las pilas están asentadas sobre el lecho del río y todas son del mismo grueso, 5 metros. Reforzando la estructura de las pilas, en los laterales cuenta con tajamares y espolones de base triangular y finalizada en altura por sombreretes escalonados.

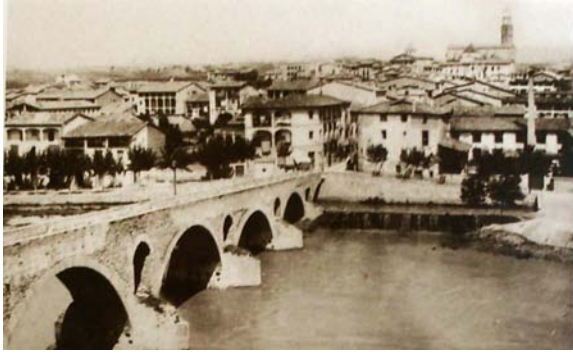
Imagen 4.6 A la izquierda: El puente a finales del XVIII, con anterioridad a la ampliación de ancho de la rasante. Al fondo el canal industrial y las aletas de contención de los terraplenes L'Abans

En la imagen 4.6, al fondo, se puede observar la última bóveda, mutilada en alguna de las remodelaciones urbanísticas de la ciudad. Bajo esa bóveda mutilada, circula el canal industrial de Manlleu, que toma el agua del río desde el azud que hay aguas arriba. También se puede ver el muro de contención de tierras en forma de aleta de contención del terraplén. Terraplén para el acceso a la calzada del puente, desde la orilla izquierda y que al mismo tiempo sirve como pared de encauzamiento del canal industrial.

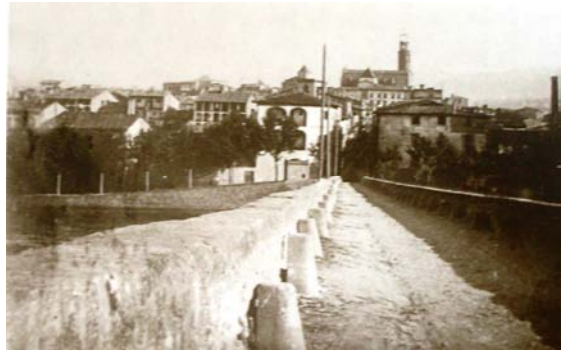
Imagen 4.7 A la derecha: El puente en 1917 antes de la primera ampliación de la calzada. L'Abans

En la imagen 4.7, tomada a principios del siglo XX, se puede observar las vistas del puente tomadas desde el margen de más altura y desde aguas abajo. Y una vista de la calzada, donde se pueden ver los pretilos de seguridad para los transeúntes, reforzados con pilones de protección. En ambas al fondo, la ciudad de Manlleu.

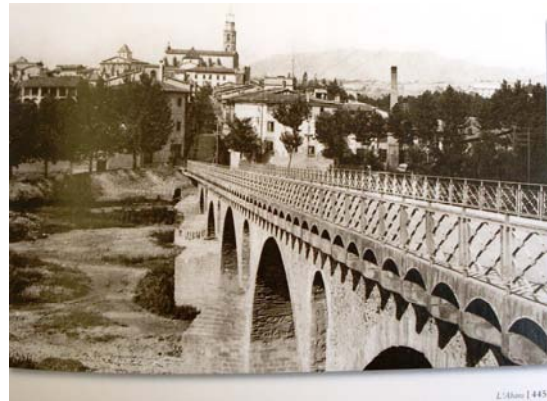
Imagen 4.8 A la izquierda: registro del control del tráfico que el Ayuntamiento de Manlleu empleó para justificar la petición de ensanchar la calzada del puente⁵

Imagen 4.9 A la derecha: detalle de las vigas en voladizo empleadas para ensanchar la calzada a principios del siglo XX. L'Abans

Como consecuencia de diversas demandas que el ayuntamiento de Manlleu dirigió a la Jefatura de Obras Públicas de Barcelona a principios del siglo XX, la calzada fue ensanchada. En la fechada en 1905 se hacía constar el aumento de circulación por el puente y el accidente en el que un vehículo rompió un trozo del pretil del lado de aguas abajo. A la solicitud de ese año, se adjuntó el documento de recuento de circulación por el puente (ver imagen 4.8).

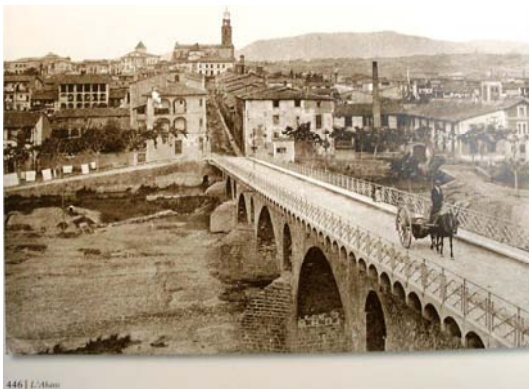
Imagen 4.10 A la izquierda: el puente visto desde la orilla derecha después de la ampliación de ancho de la calzada en años veinte del siglo XX. L'Abans

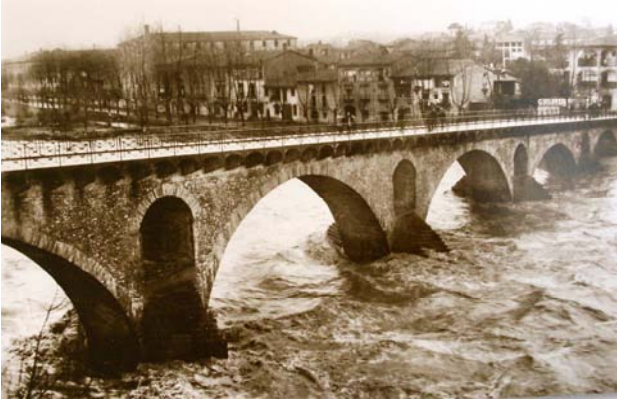
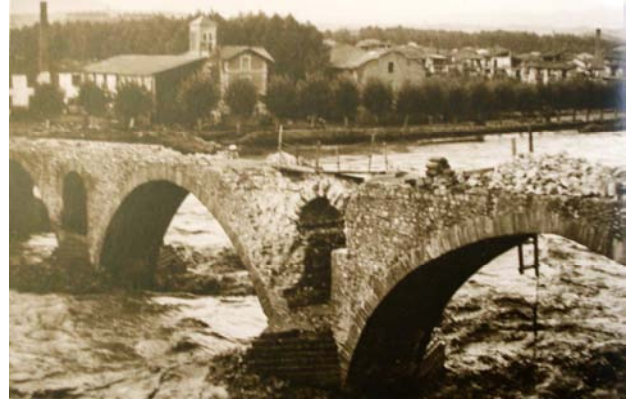
Imagen 4.12 *A la izquierda:* el puente resistiendo una fuerte riada en una fecha con anterioridad al año 39 del siglo XX. *L'Abans*

Imagen 4.13 *A la derecha:* el puente en el año 39 del siglo XX. *L'Abans*

Durante la contienda civil de los años 1936 a 1939, el puente, como elemento estratégico, sufrió daños (imágenes 4.13 a la 4.15). No obstante soportó bien los efectos de las riadas que sobrevinieron un año después (véase imagen 4.16).

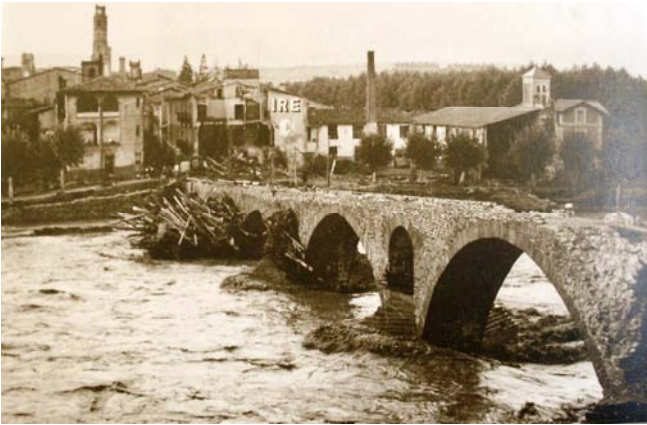
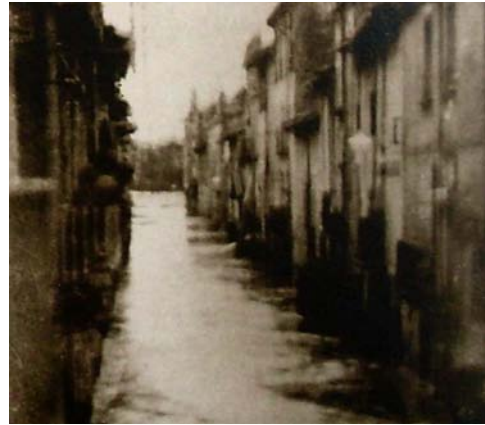
Imagen 4.14 *A la izquierda:* aspecto del puente durante las inundaciones de 1940. *L'Abans*

Imagen 4.15 *A la derecha:* riada de 1940 zonas afectadas de la población. *L'Abans*

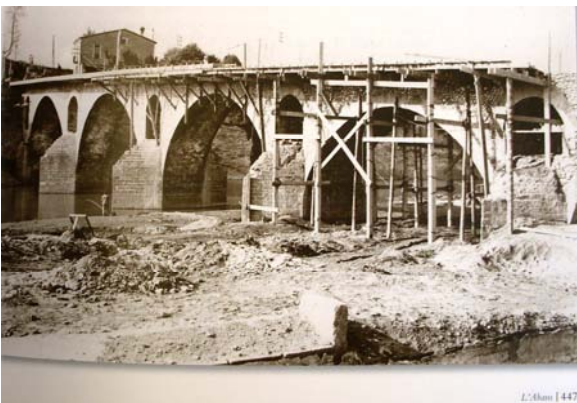
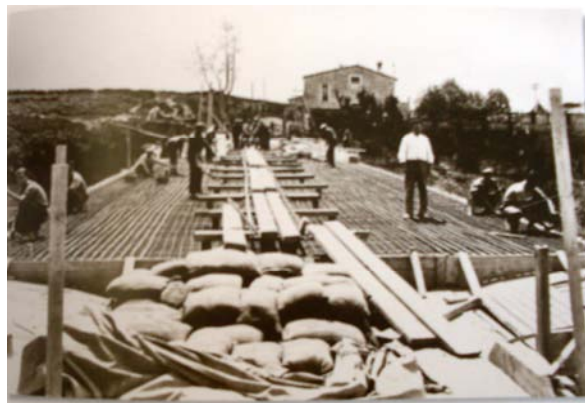
Imagen 4.16 *A la izquierda:* obras de restauración del puente durante los años cuarenta del siglo XX. (a). *L'Abans*

Imagen 4.17 *A la derecha:* obras de restauración del puente durante los años cuarenta del siglo XX. (b) *L'Abans*

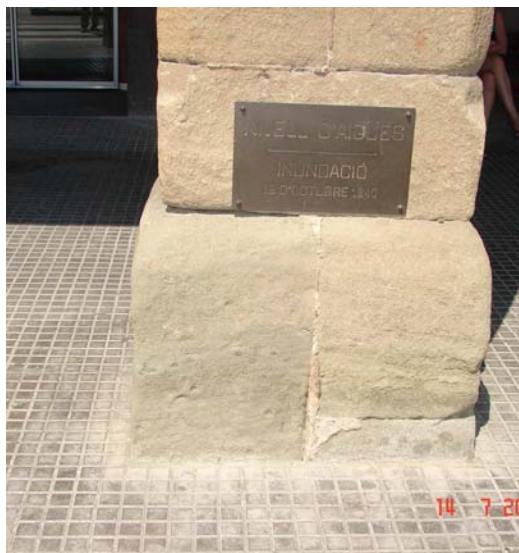
Imagen 4.19 Plaza del Fra Bernardí. Indicación de la altura del agua en las inundaciones del 18 de octubre de 1940, sobre los sillares del porticado del ayuntamiento.

El 18 de octubre de 1940 el Ter, a su paso por Manlleu, con un caudal cercano a los 2300 m³/s., se desbordó inundando una buena parte de la ciudad y alcanzando, en la plaza del ayuntamiento, una altura de 447,42 metros sobre el nivel del mar.
