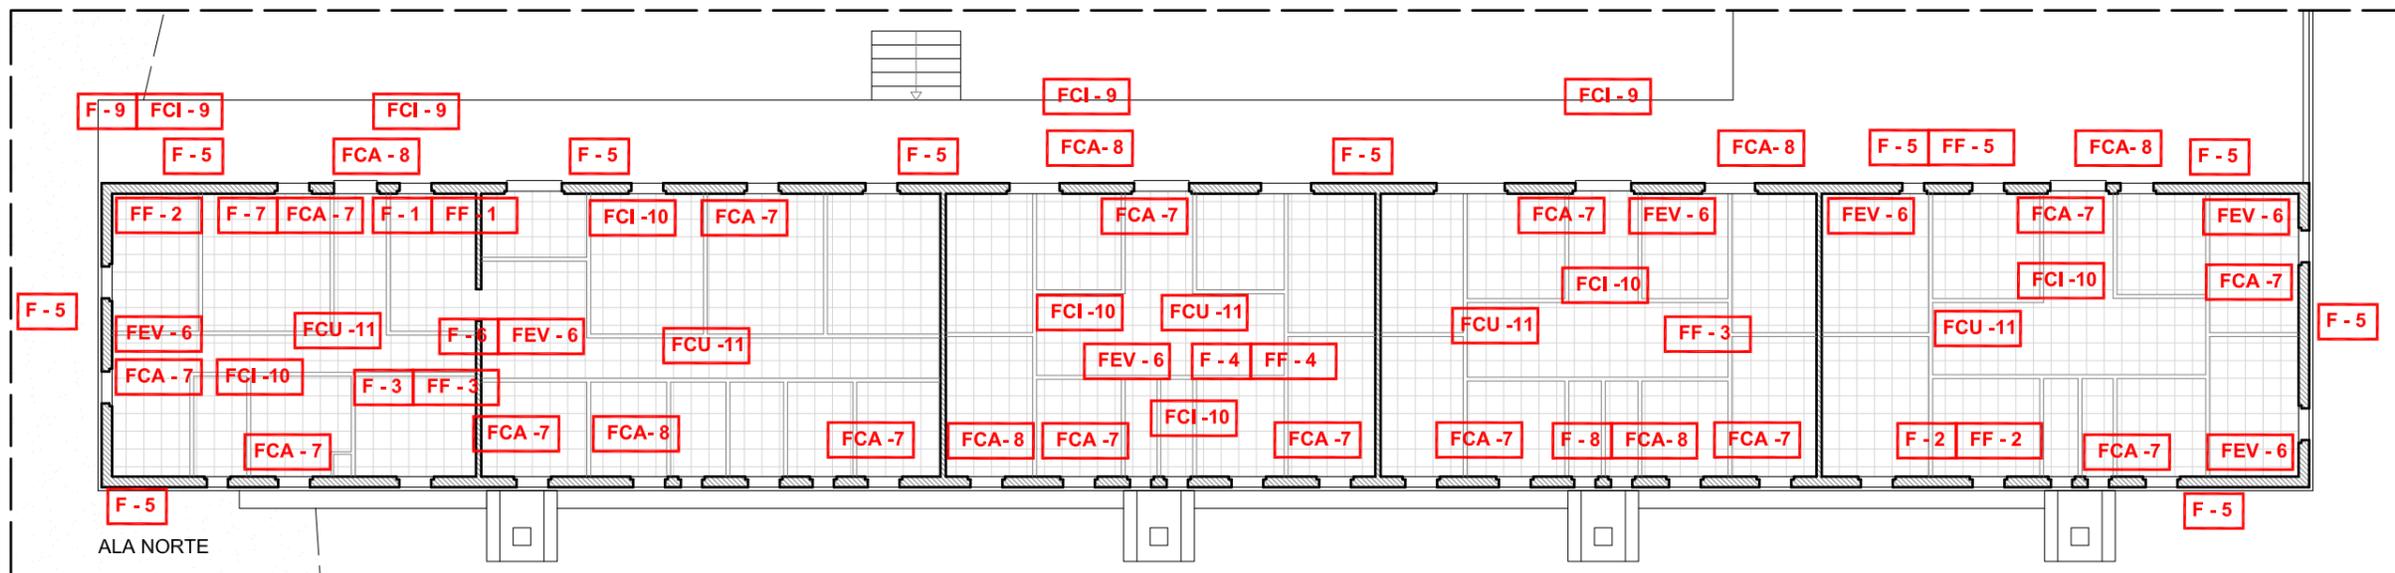
**F - 5 FF - 5** MANCHAS Y EFLORESCENCIAS EN FACHADA: En los zócalos las manchas y eflorescencias tienen su inicio en la humedad por capilaridad. Las fachadas norte y este, están muy manchadas debido a la sombra y humedad que se genera en éstas.

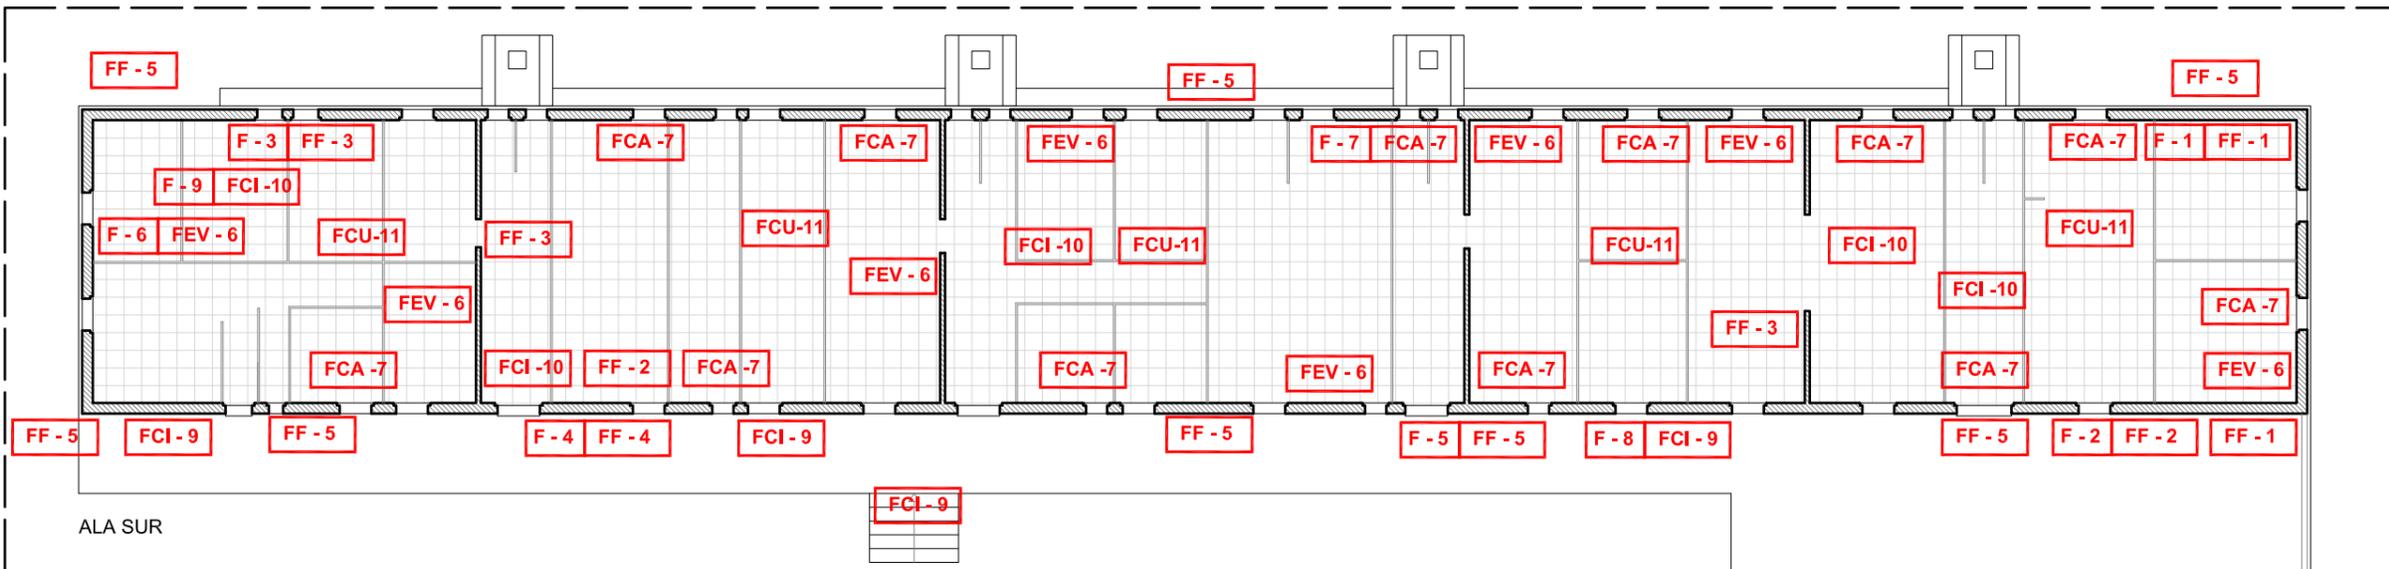
**F-5** **FF-5** MANCHAS Y EFLORESCENCIAS EN FACHADA: En los zócalos las manchas y eflorescencias tienen su inicio en la humedad por capilaridad. Las fachadas norte y este, están muy manchadas debido a la sombra y humedad que se genera en éstas.

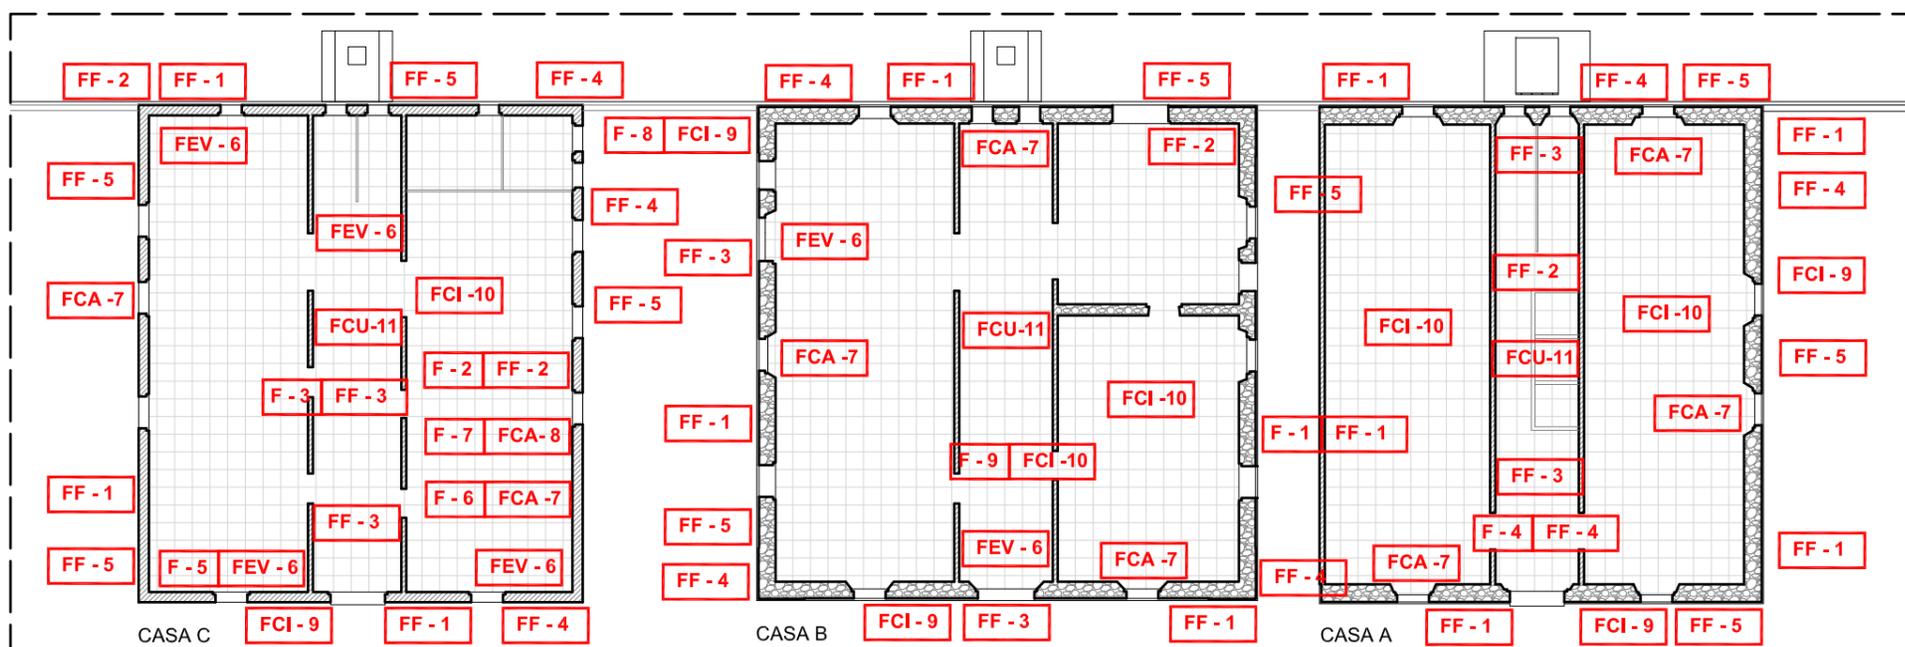
**F - 5 FEV - 6** DESPRENDIMIENTOS DE ZÓCALOS INTERIORES: La presencia de humedad provoca la pérdida de adherencia del enfoscado, causando el desprendimiento del zócalo.
