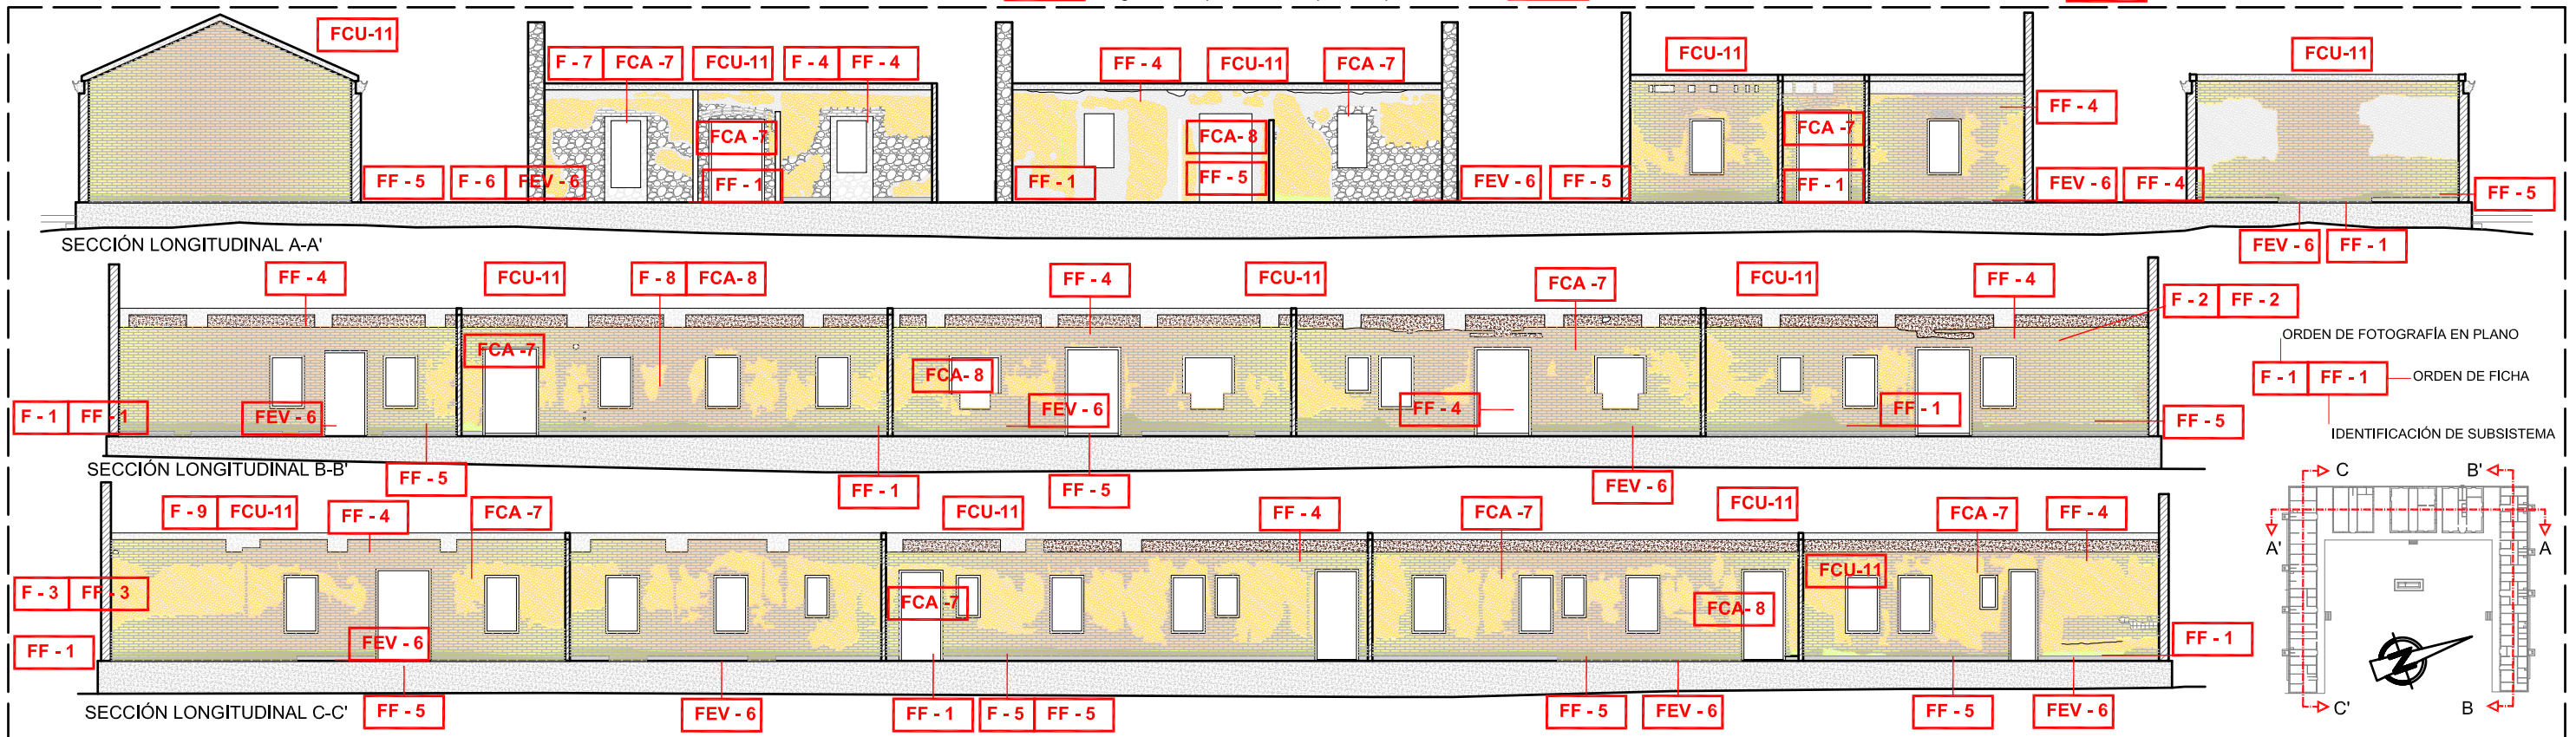
**F-6** **FEV-6** DESPRENDIMIENTOS DE  
ZÓCALOS INTERIORES: La  
presencia de humedad provoca la  
pérdida de adherencia del  
enfoscado, causando el  
desprendimiento del zócalo.
