Projecte Final de Carrera

REFORMA DE L'ENTORN RURAL DELS EDIFICIS DE LA MASIA DE CAL PIXARADA, SITUADA AL MUNICIPI DE SOLSONA

Estudi Patològic Masia

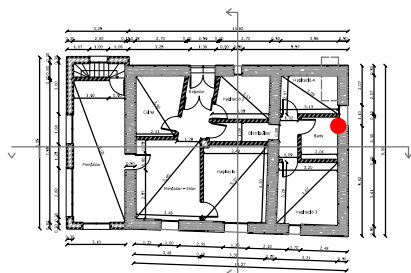
LESIÓ

Tipus: física i química (erosió i insectes)

Descripció: erosió atmosfèrica i per l'acció dels tèrmits en la fusta de les bigues del forjat de la planta sotacoberta de la masia.

CAUSES:

Directes: degut a la falta de protecció de la fusta, aquests materials s'han vist atacats per tèrmits i també pel pas del temps deteriorant-la i mermant la seva resistència, fins a fer necessari un reforç, tot i que aquest, també és precari.

Reparació lesió: substitució del sistema constructiu de la coberta, per evitar les filtracions, i construcció d'una nova coberta a base de biguetes prefabricades i revoltos alleugerits.

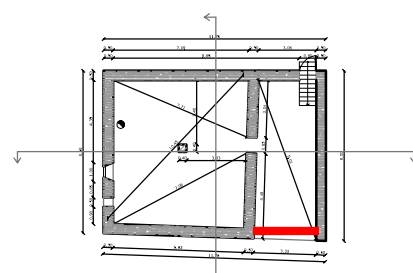
LESIÓ

Tipus: mecànica (excés de càrrega)

Descripció: deteriorament de la junta entre la fusta de llinda i la paret de sobre la mateixa, en la planta sotacoberta de la masia.

CAUSES:

Directes: desplaçament de la part esquerra de la casa degut a la falta de fonament, que ha contribuït al moviment de la paret de separació d'aquesta planta.

Reparació lesió: substitució de la llinda de fusta per una de formigó i rejuntat de l'esquerra amb morter de ciment.

Reparació causa: fonamentar la part posterior de la casa, entibar les façanes principal i posterior mitjançant tensors ancorats a les parets just per sobre del forjat de la planta sotacoberta i lligar les quatre parets de façana de la casa per mitjà d'un cercol perimetral a sota de la teulada.

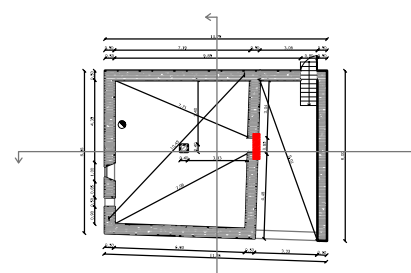
LESIÓ

Tipus: mecànica (excés de càrrega)

Descripció: desviament del pilar de la planta sotacoberta.

CAUSES:

Directes: desplaçament de la part esquerra de la casa degut a la falta de fonament, que ha fet que es desplaci el centre de gravetat del pilar.

Reparació lesió: enderroc del pilar per a poder construir-ne un de nou amb assentaments correctes.

Reparació causa: fonamentar la part posterior de la casa, entibar les façanes principal i posterior mitjançant tensors ancorats a les parets just per sobre del forjat de la planta sotacoberta i lligar les quatre parets de façana de la casa per mitjà d'un cercol perimetral a sota de la teulada.

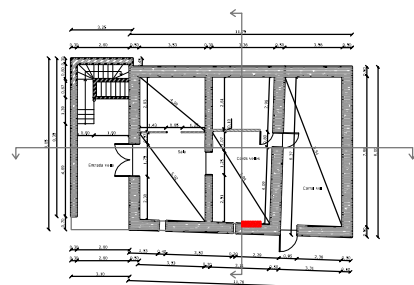
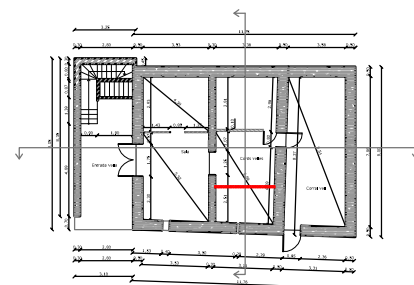
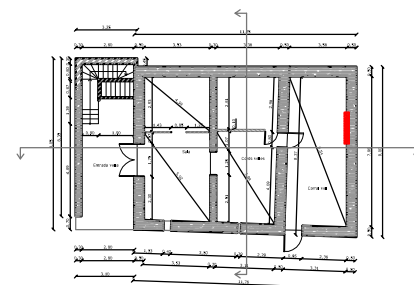
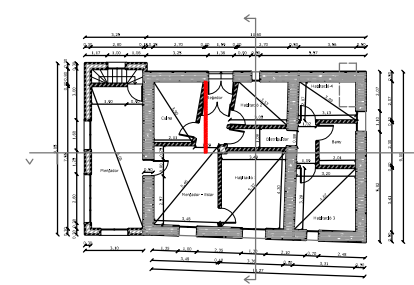
EP 1.8

Tipus: física (humitat)

Descripció: marques d'humitat per condensació en l'habitació situada al costat del rebedor de la planta baixa.

Reparació lesió: com que es farà un canvi d'ús de l'habitació, es procedirà a l'enguixat de nou de les parts erosionades i posterior pintat de les parets per unificar el color.

Reparació causa: -

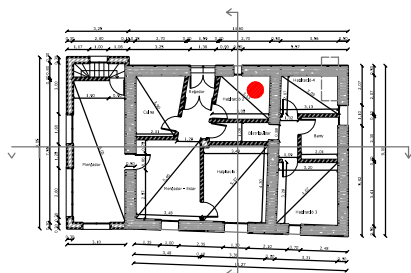
Tipus: mecànica (fissura inherent a l'acabat)

Descripció: fissura situada entre el parament vertical i horitzontal de planta baixa, en una de les habitacions.

Reparació lesió: rejuntat de la fissura amb pasta de guix i posterior pintat de les parets per unificar el color.

Reparació causa: la construcció de la fonamentació de la façana posterior de la masia, contribuiran a prevenir futures fissures.

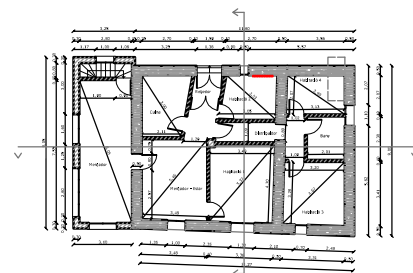
Tipus: mecànica (fissura inherent a l'acabat)

Reparació lesió: rejuntat de la fissura amb pasta de guix i posterior pintat de les parets per unificar el color.

Reparació causa: la construcció de la fonamentació de la façana posterior de la masia, contribuiran a prevenir futures fissures.

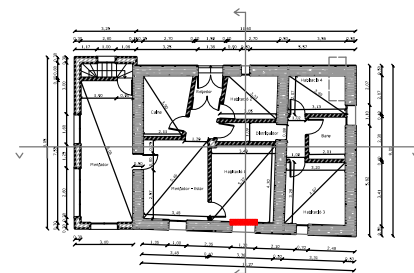
Tipus: mecànica (fissura inherent a l'acabat)

Descripció: fissura situada entre el parament vertical i horitzontal de planta baixa, en una de les habitacions.

Reparació lesió: rejuntat de la fissura amb pasta de guix i posterior pintat de les parets per unificar el color.

Reparació causa: la construcció de la fonamentació de la façana posterior de la masia, contribuiran a prevenir futures fissures.
