# ESTAT ACTUAL DE LA BOIXEDA

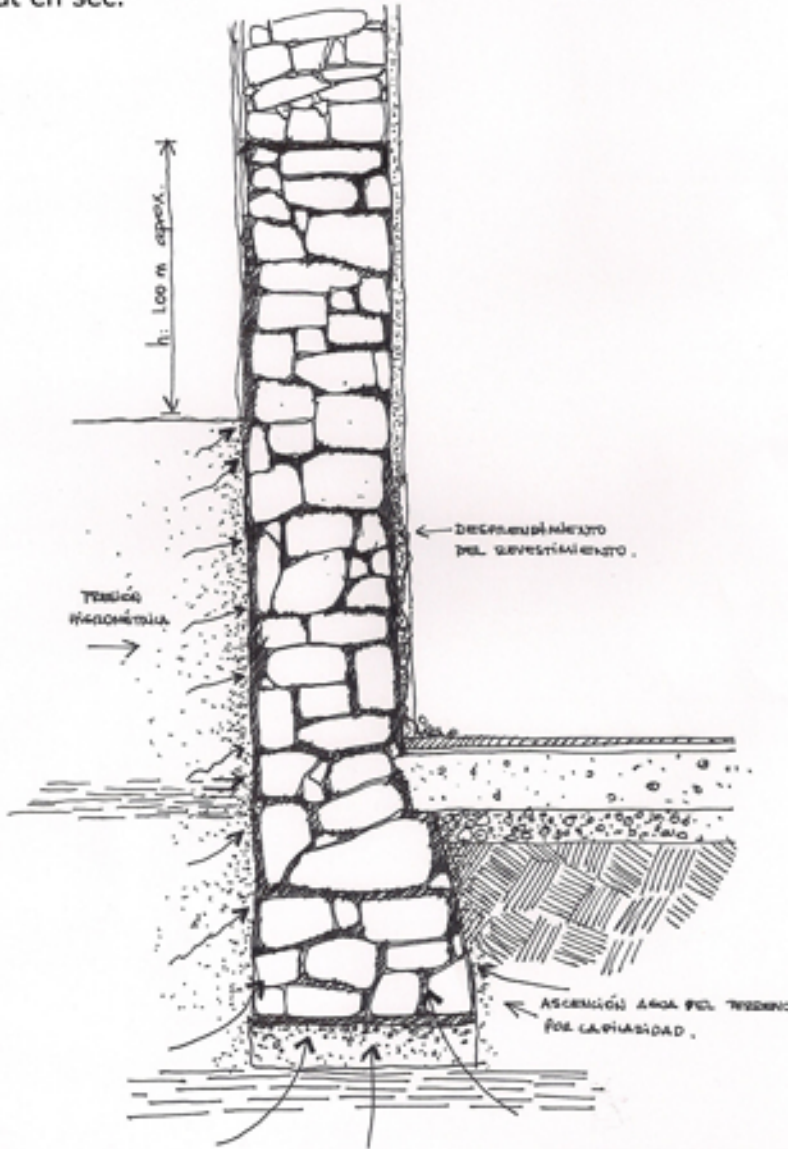
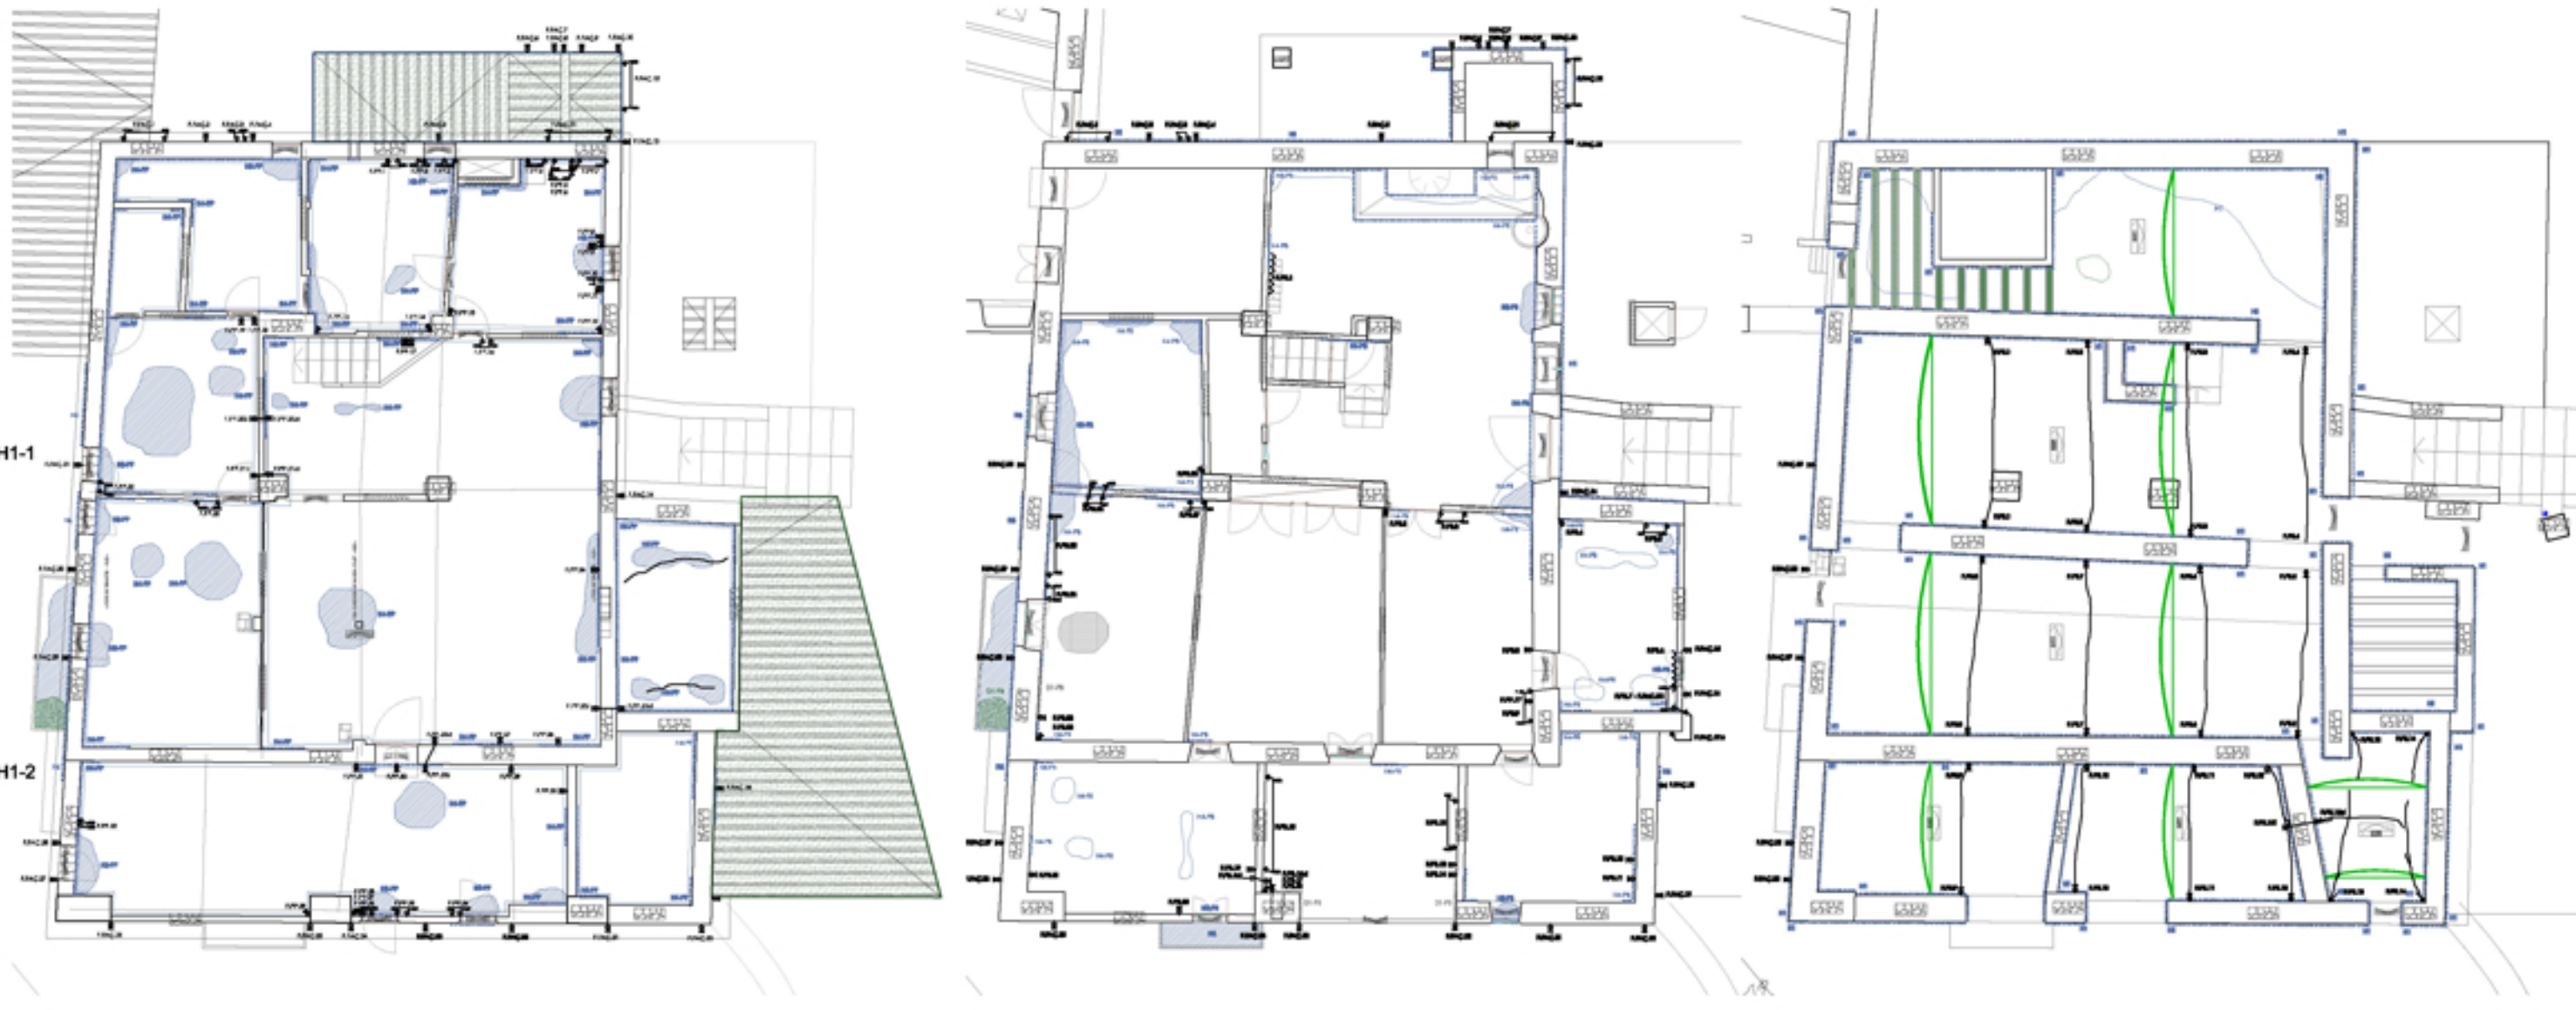
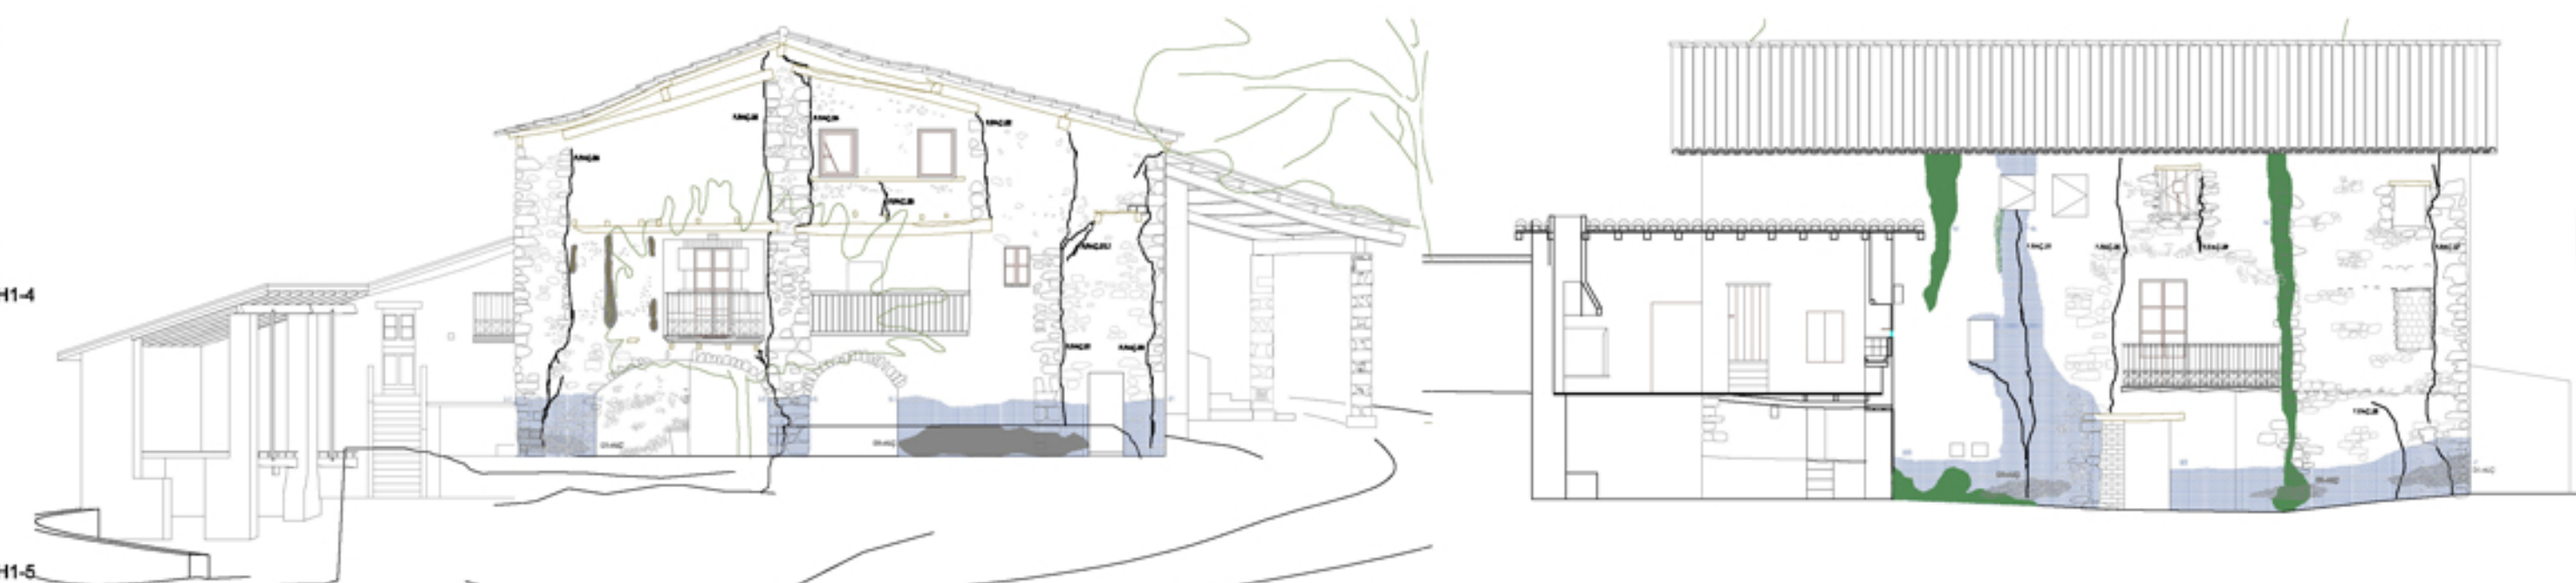
### HUMITATS PRODUÏDES PER L'AIGUA DEL TERRENY

**- Humitat produïda pel fenomen de filtració:**  
Degut a la pendent del terreny, l'aigua queda romassa als murs perpendiculars a aquetsa, en els quals s'anirà filtrant i produint unes taques no homogènies en intensitat i amb presència de sals.

**- Humitat produïda pel fenomen de la capil·laritat ascendent:**  
El terreny conté una gran quantitat d'aigua. Aquesta aigua ascendeix pel murs gràcies al fenomen de capil·laritat, tot i que segurament en principi ho feia majoritàriament pel morter, ara que aquest s'ha després quasi en la seva totalitat, es produeix per les pedres, que en la seva majoria són de capil·laritat oberta.

**Reparació:**  
Per a la reparació d'aquesta humitat utilitzarem sistemes de drenatge. Amb una prèvia eliminació de les eflorescències, realitzant un respatllat i un netejat en sec.

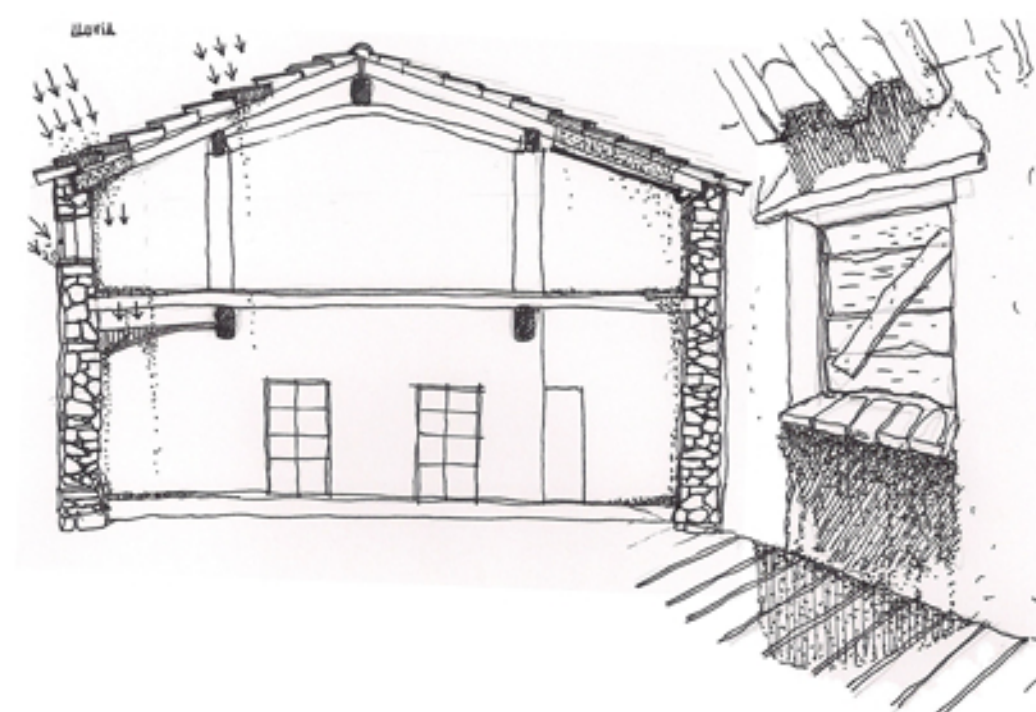
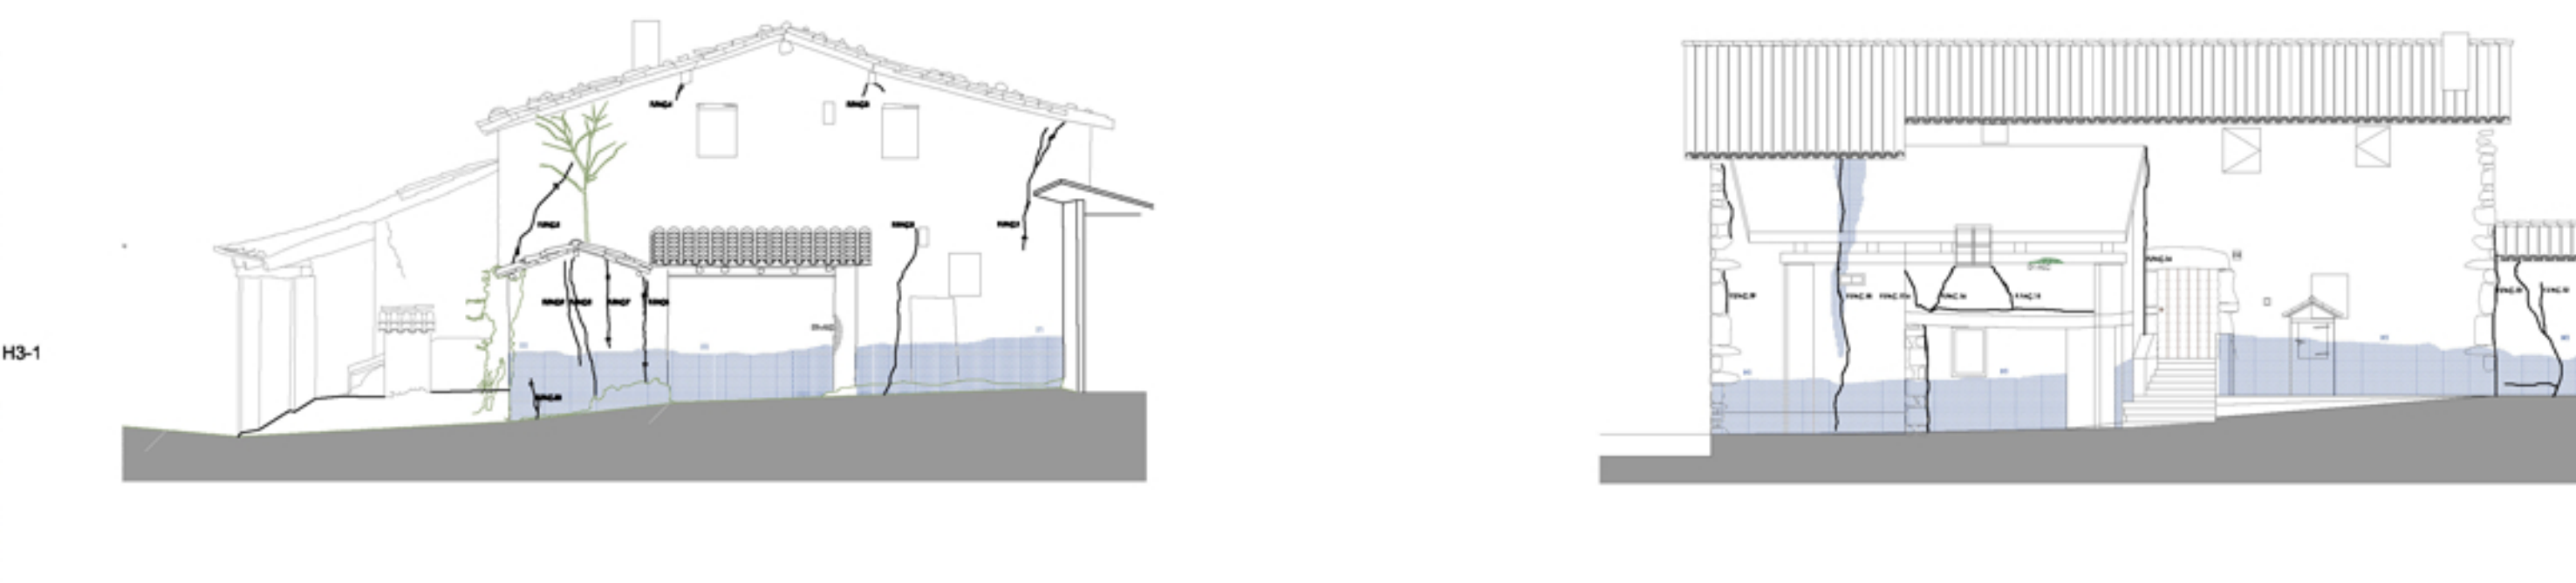
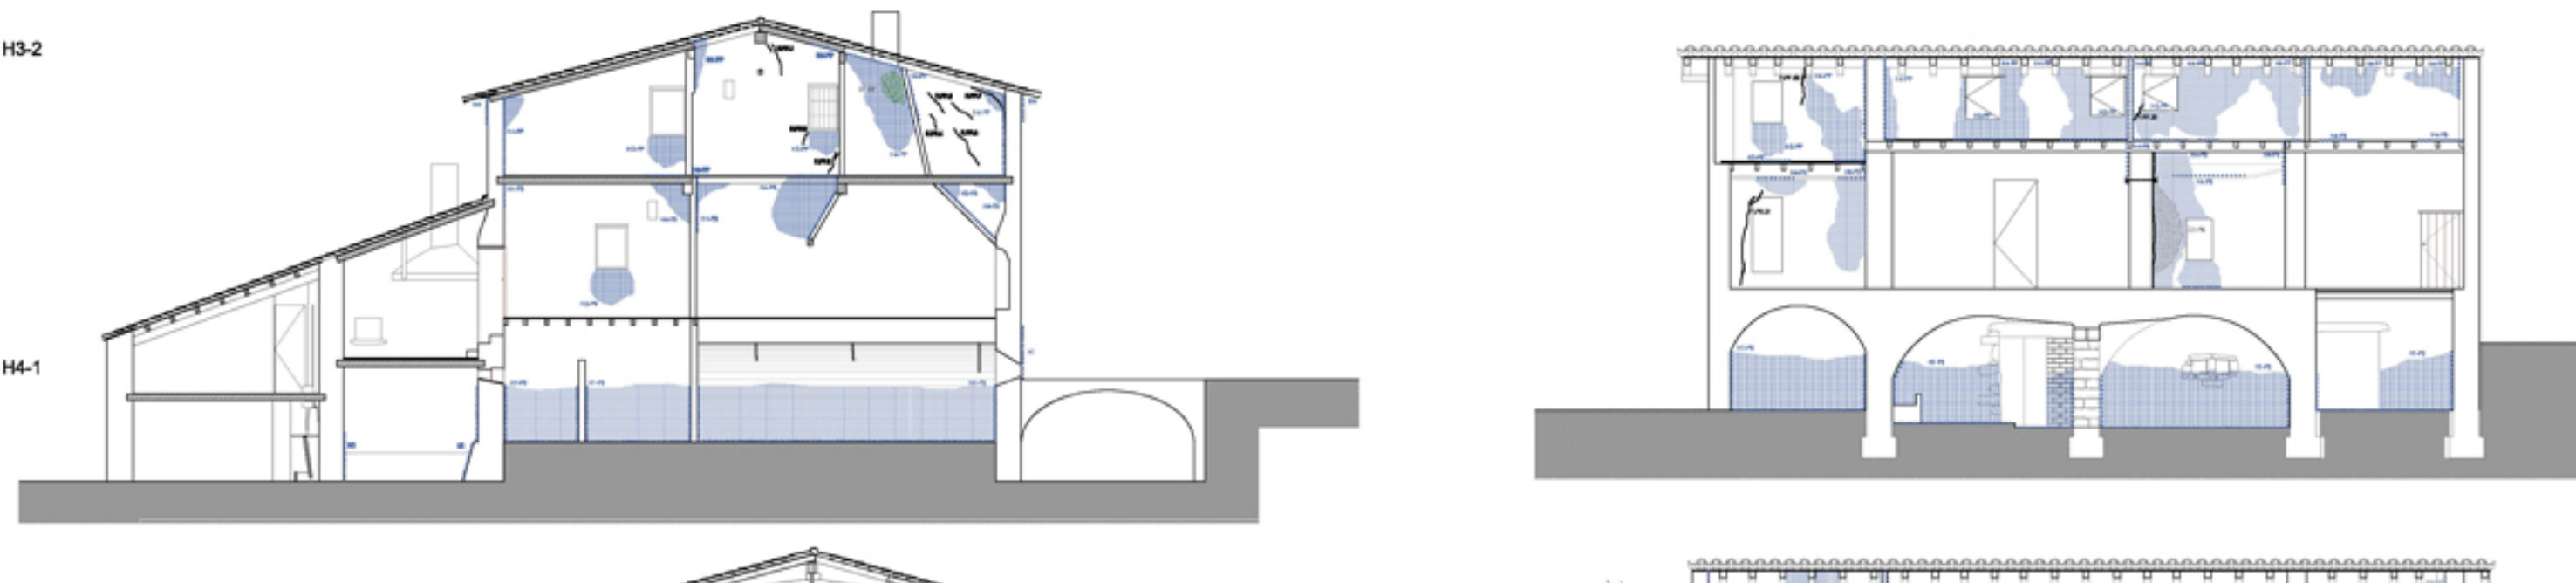
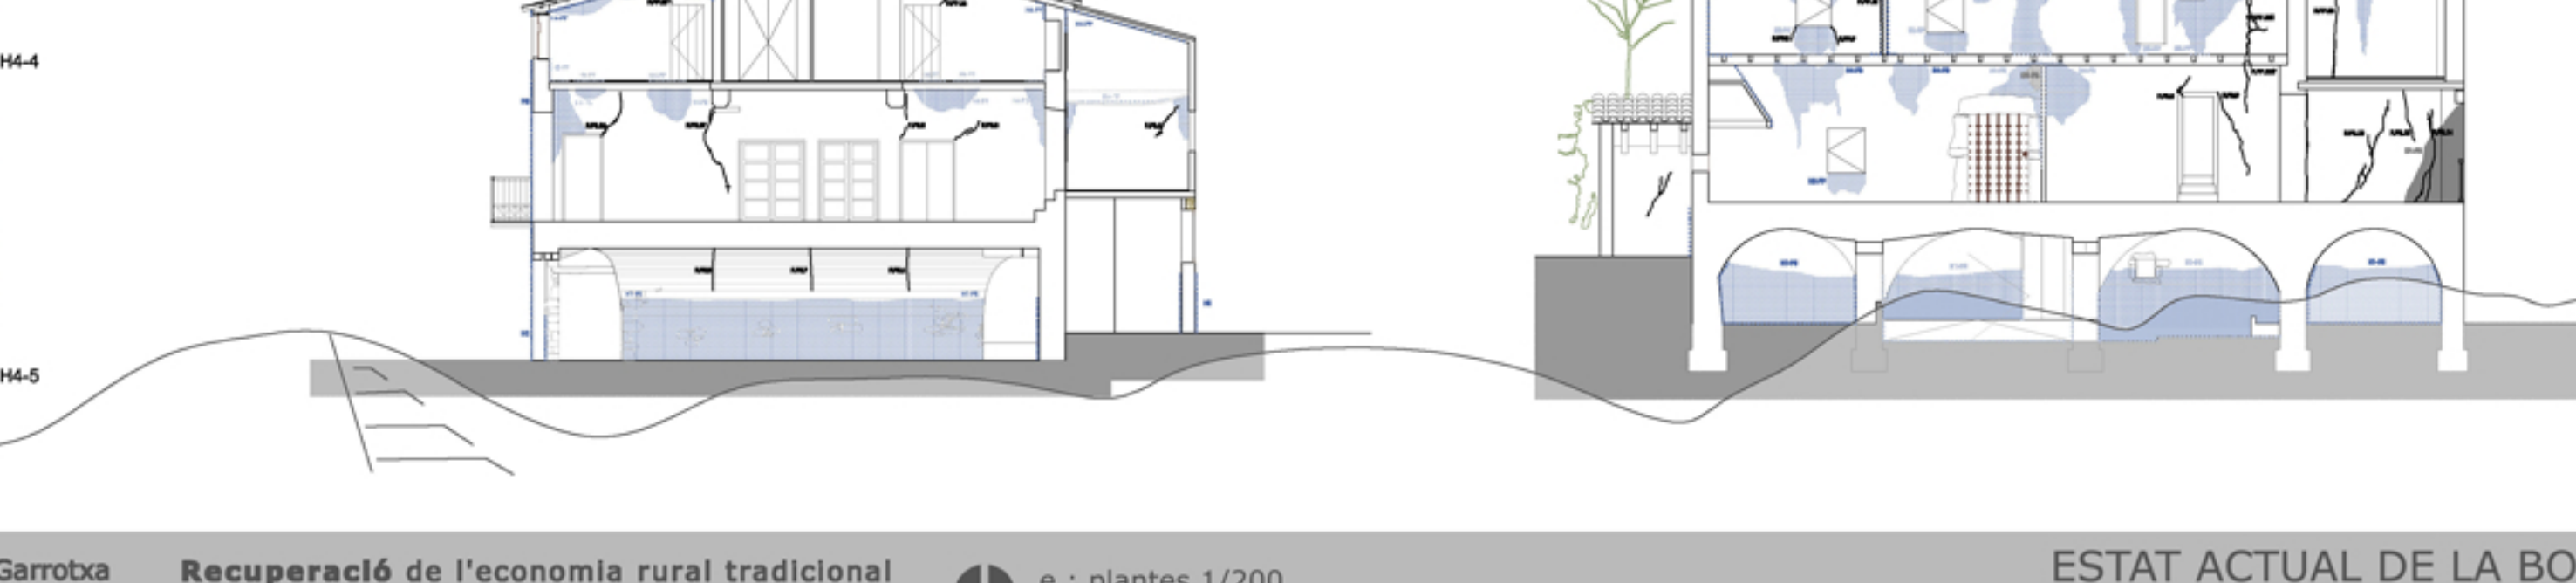
### HUMITATS PRODUÏDES PER L'AIGUA DE PLUJA

**- Humitat produïda per esclatxes a façana:**  
Les obertures de planta segona que només tenen un bastiment com a fusteria, són susceptibles a que entri l'aigua amb una simple ràfega de vent. Per altra banda, les fusteries de planta primera s'han anat deteriorant pel pas dels temps fins al punt de no ser estanques. En el cas de la planta segona on el paviment és de fusta, l'aigua de la pluja es filtra per les esclatxes i llisca pel mur fins al paviment, continuant per la façana inferior.

**- Humitat produïda per esclatxes a coberta:**  
El deteriorament puntual d'algunes parts de la coberta (teules trancades o desplaçades de la seva posició original) impedeix la bona evacuació de l'aigua de pluja, que arriba a contactar amb l'estructura de la coberta per aquests punts, provocant el seu deteriorament dels elements de fusta i posterior goteig a l'interior. El ràfex de la coberta està en mal estat i en alguns punts ja no n'hi ha, fet que es constata en les humitats dels murs. Quan el goteig afecta a la part inferior del sostre de planta primera el fals sostre de canyís s'empapa, augmentant el seu pes i volum, arribant a desprendre's.

**Reparació:**  
Substitució de les fusteries actuals que assegurin l'estanqueïtat. Reparació del vincle entre el mur i dintell. Realització d'una nova coberta amb aïllament tèrmic i làmina impermeable.
