ENDERROC

OFICINES

Edifici de Planta Baixa + 2

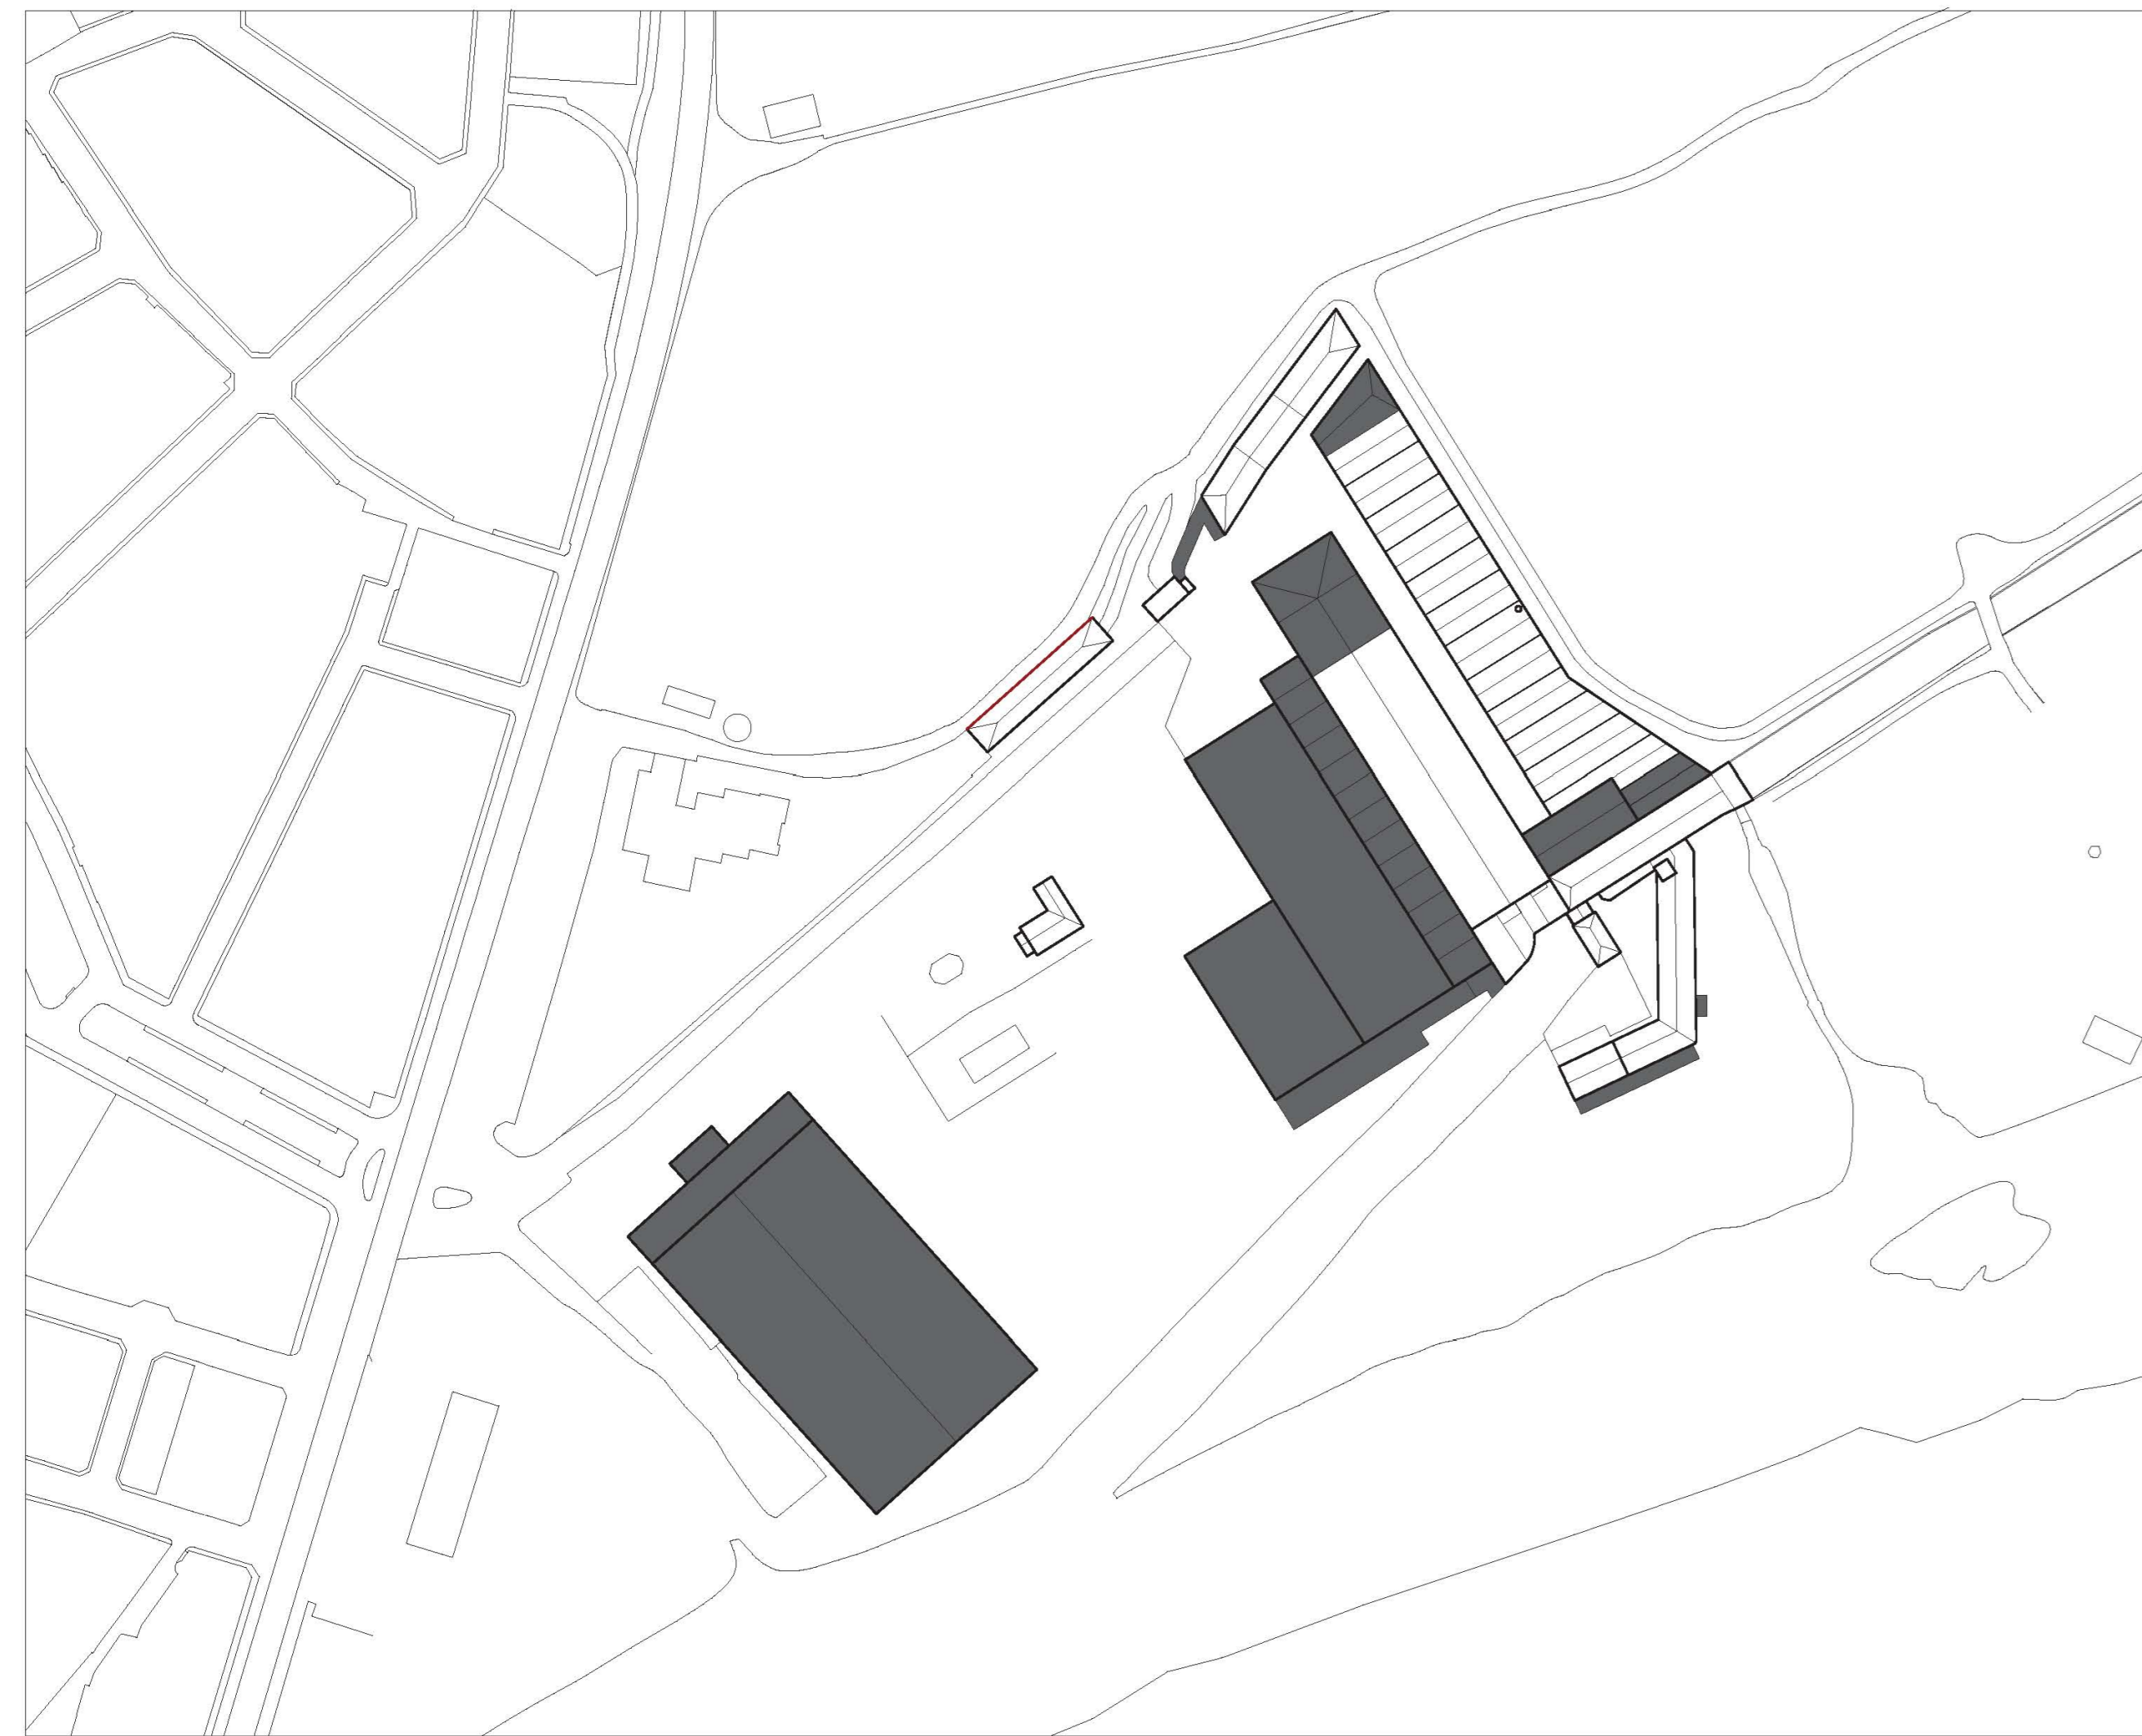
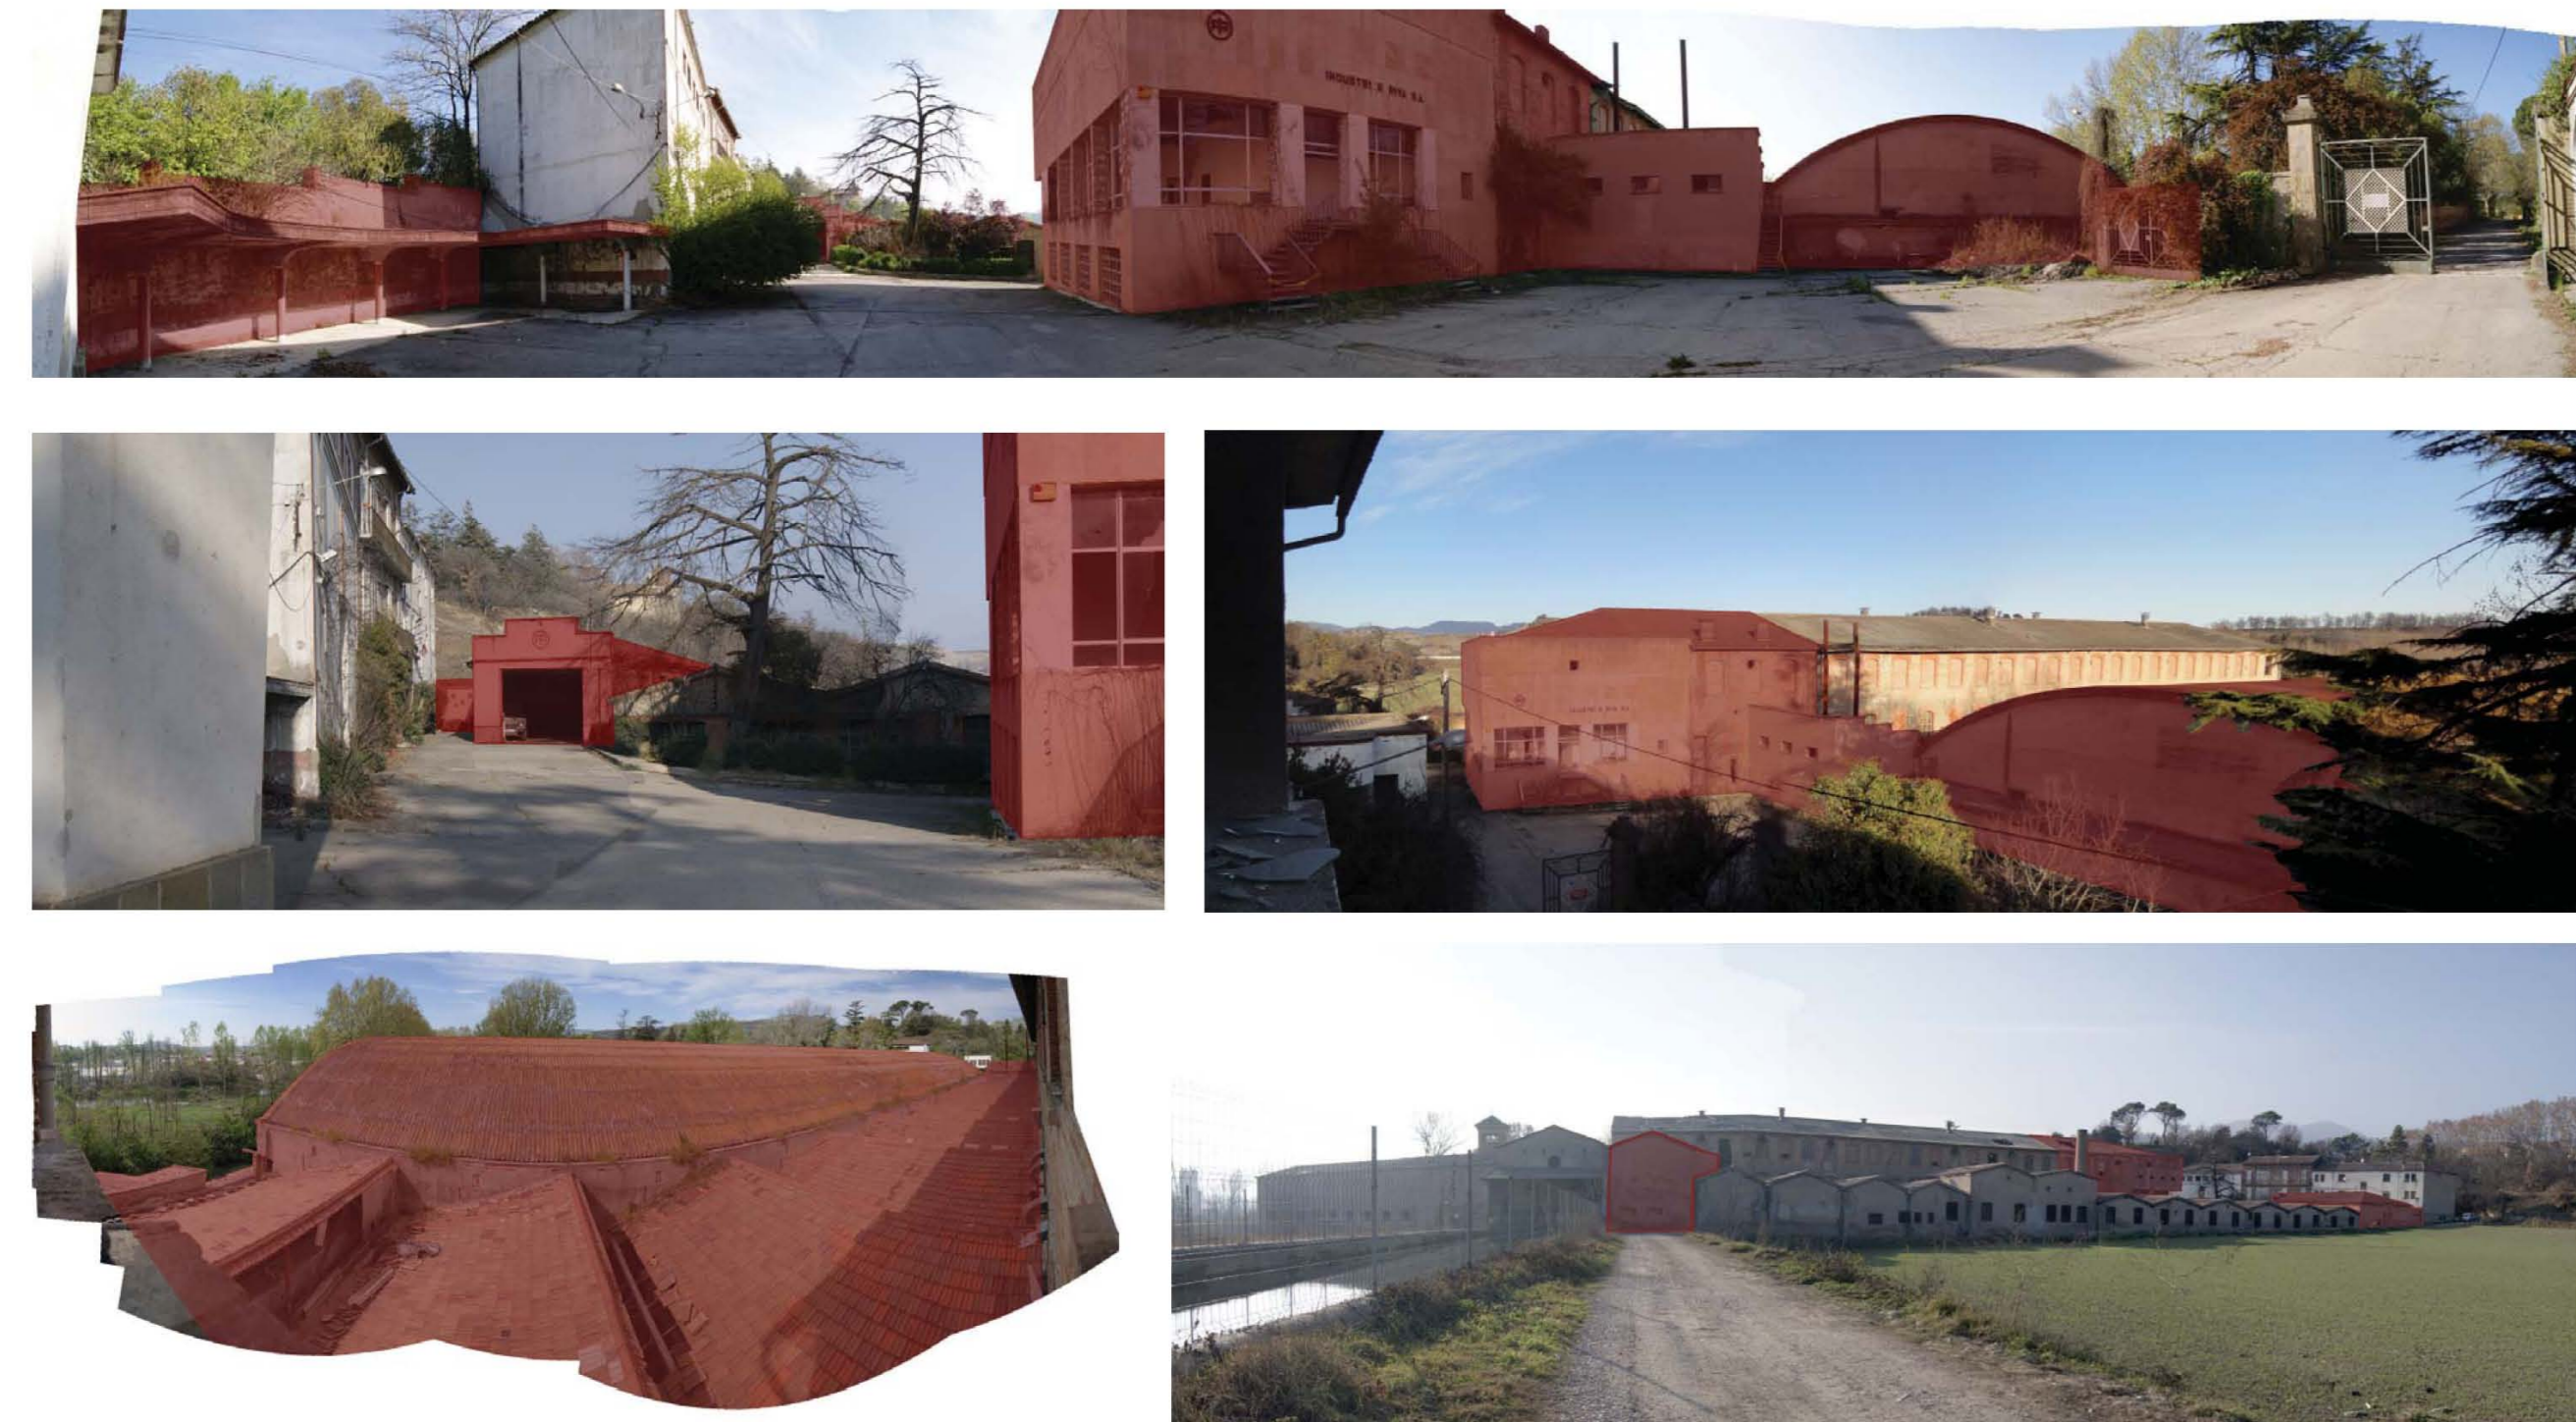
- Petits desperfectes estètics
- Absència de finestres
- Enfonsament parcial de la coberta

- Accés poc amable (contribueix a percebre el recinte més tancat)
- Superposició de construccions no gaire ben resolt

- ENDERROC
Per tal de millorar la percepció del lloc i les condicions de la nau principal
- Ubicació de plaça principal
- Nucli d'accessos als habitatges de la nau principal

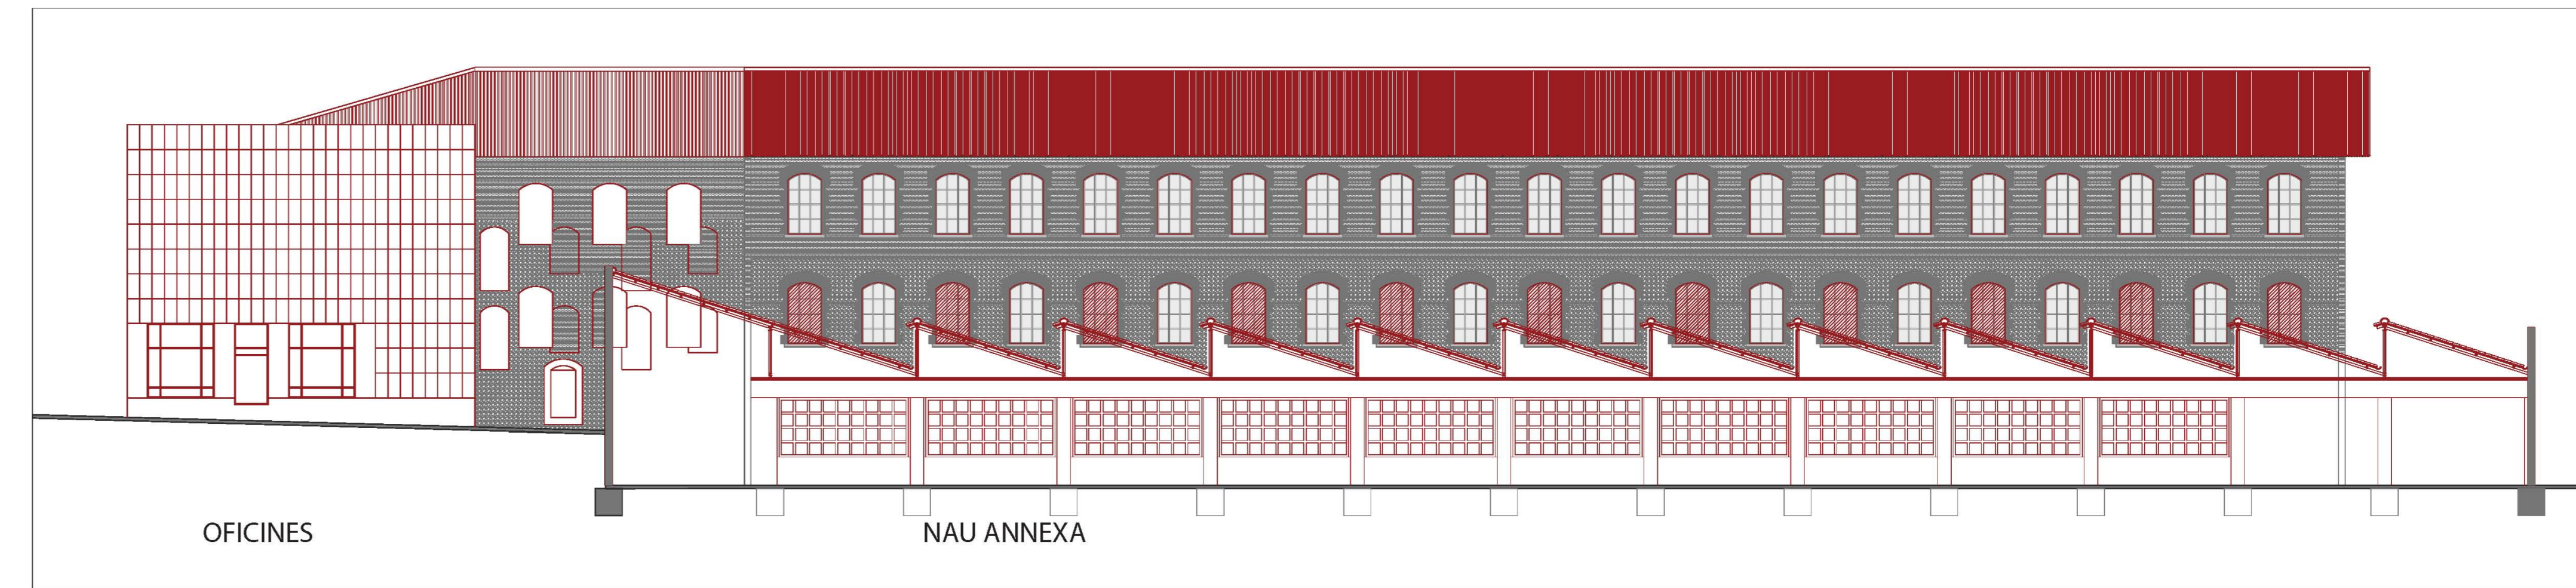
NAU ANNEXA

- Coberta deteriorada
- Estructura oxidada
- Obertures de coberta sense vidres
- Fals sostre d'aïllament caigut

- Impedeix les vistes sobre la nau principal
- Trobaments mal resolt (obstrucció de finestres de la nau principal)

- ENDERROC
Per tal de millorar les vistes sobre la nau principal i millorar l'accessibilitat del conjunt

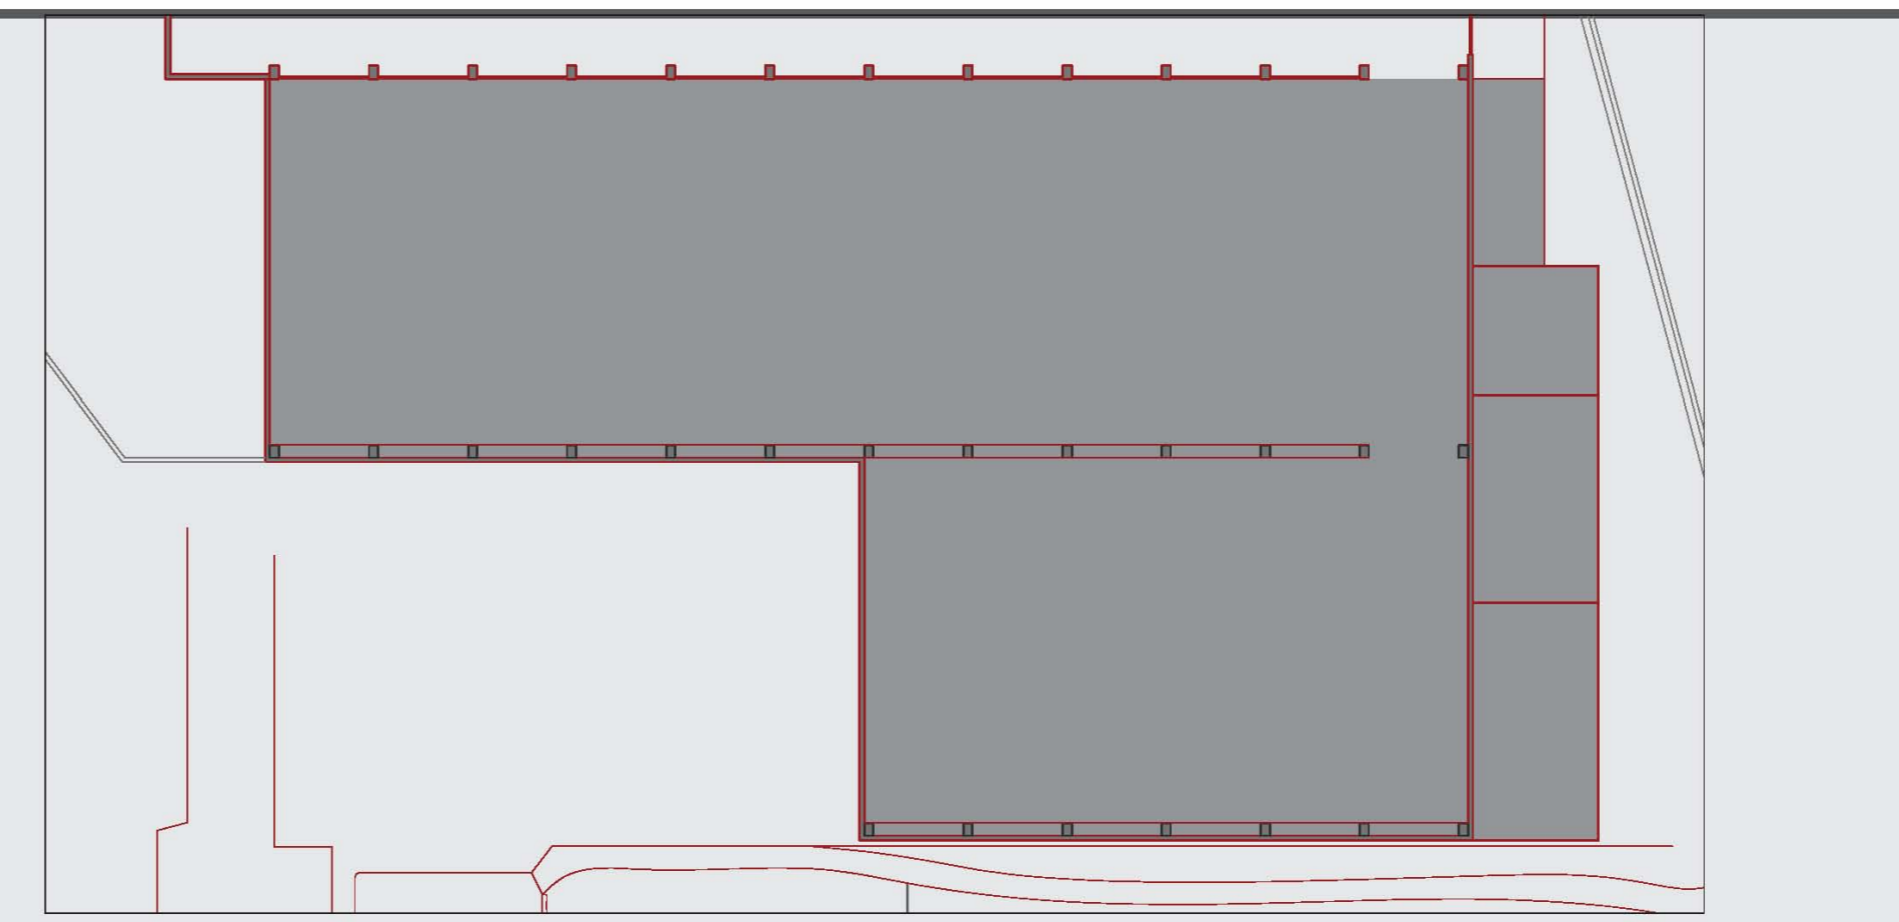
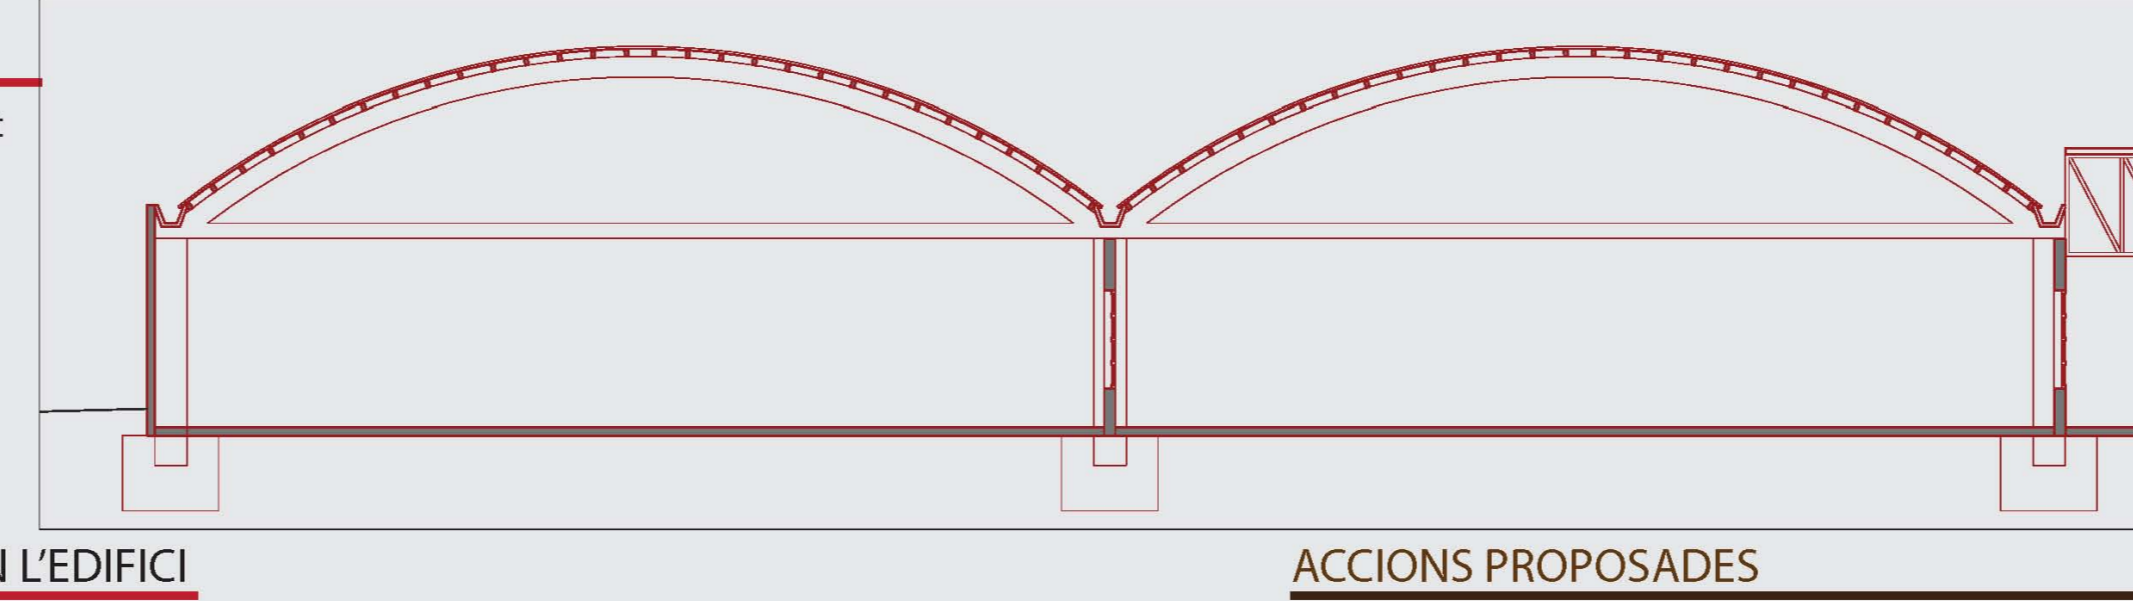
NAUS NOVES ANNEXES

- Coberta de plaques de fibrociment
- Estat d'abandó
- Poques obertures
- Fals sostre d'aïllament caigut

- Impedeix vistes sobre la nau principal
- Caràcter tancat

- ENDERROC
Per tal de millorar les vistes sobre la nau principal
- Ubicació d'hort i naturalització

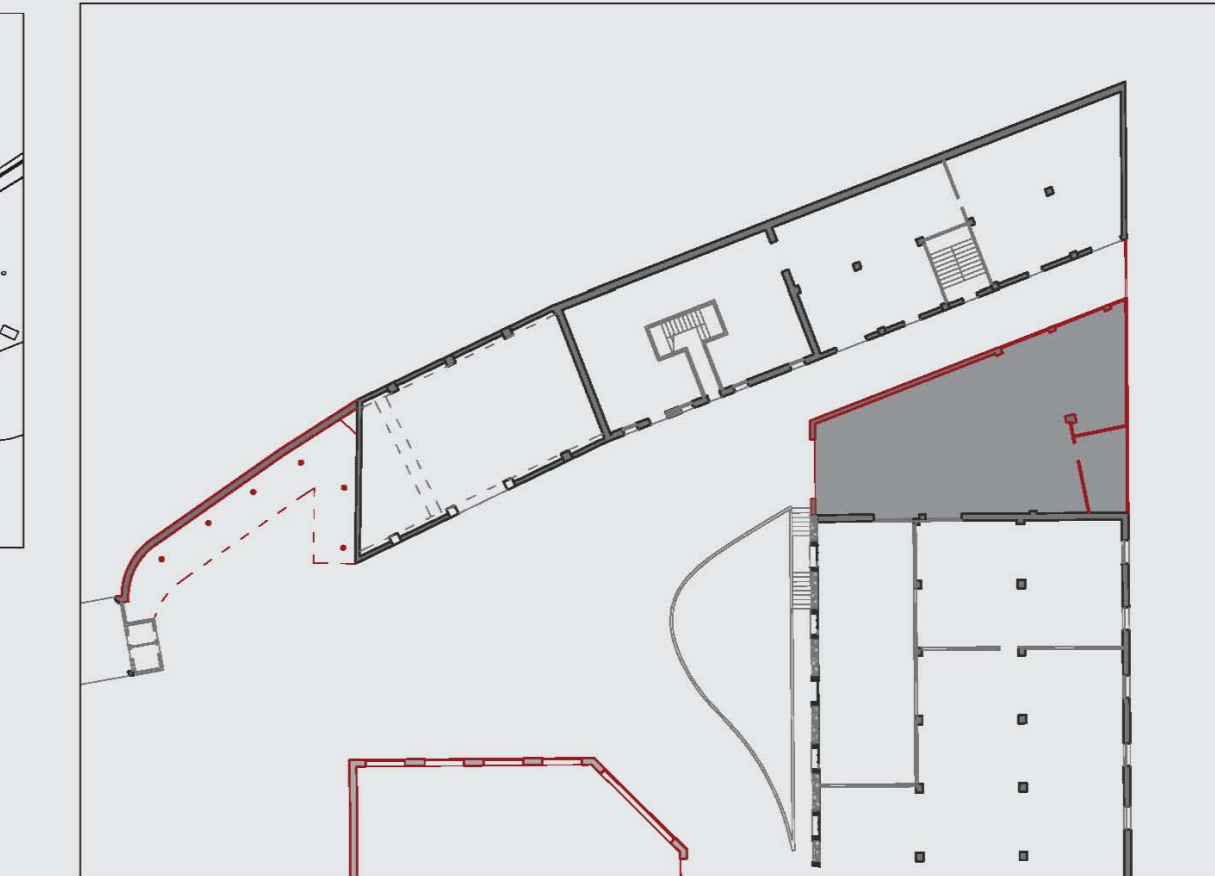
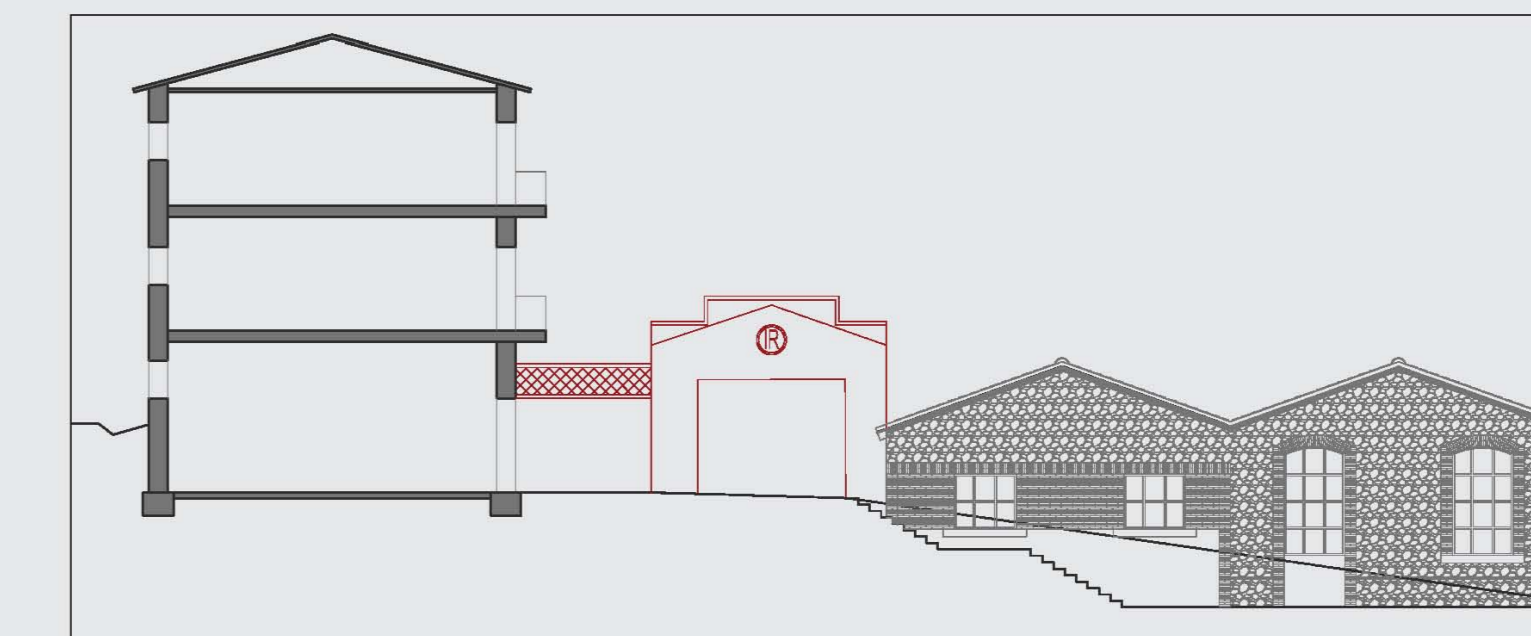
MAGATZEM DAVANT HABITATGES

- Petits desperfectes estètics
- Degoters coberta
- Absència de porta

- Solució constructiva diferent a la resta de magatzems
- Situació molt pròxima als habitatges dels treballadors

- ENDERROC
Per tal de millorar l'accessibilitat del conjunt i fer menys angost l'accés als habitatges dels treballadors

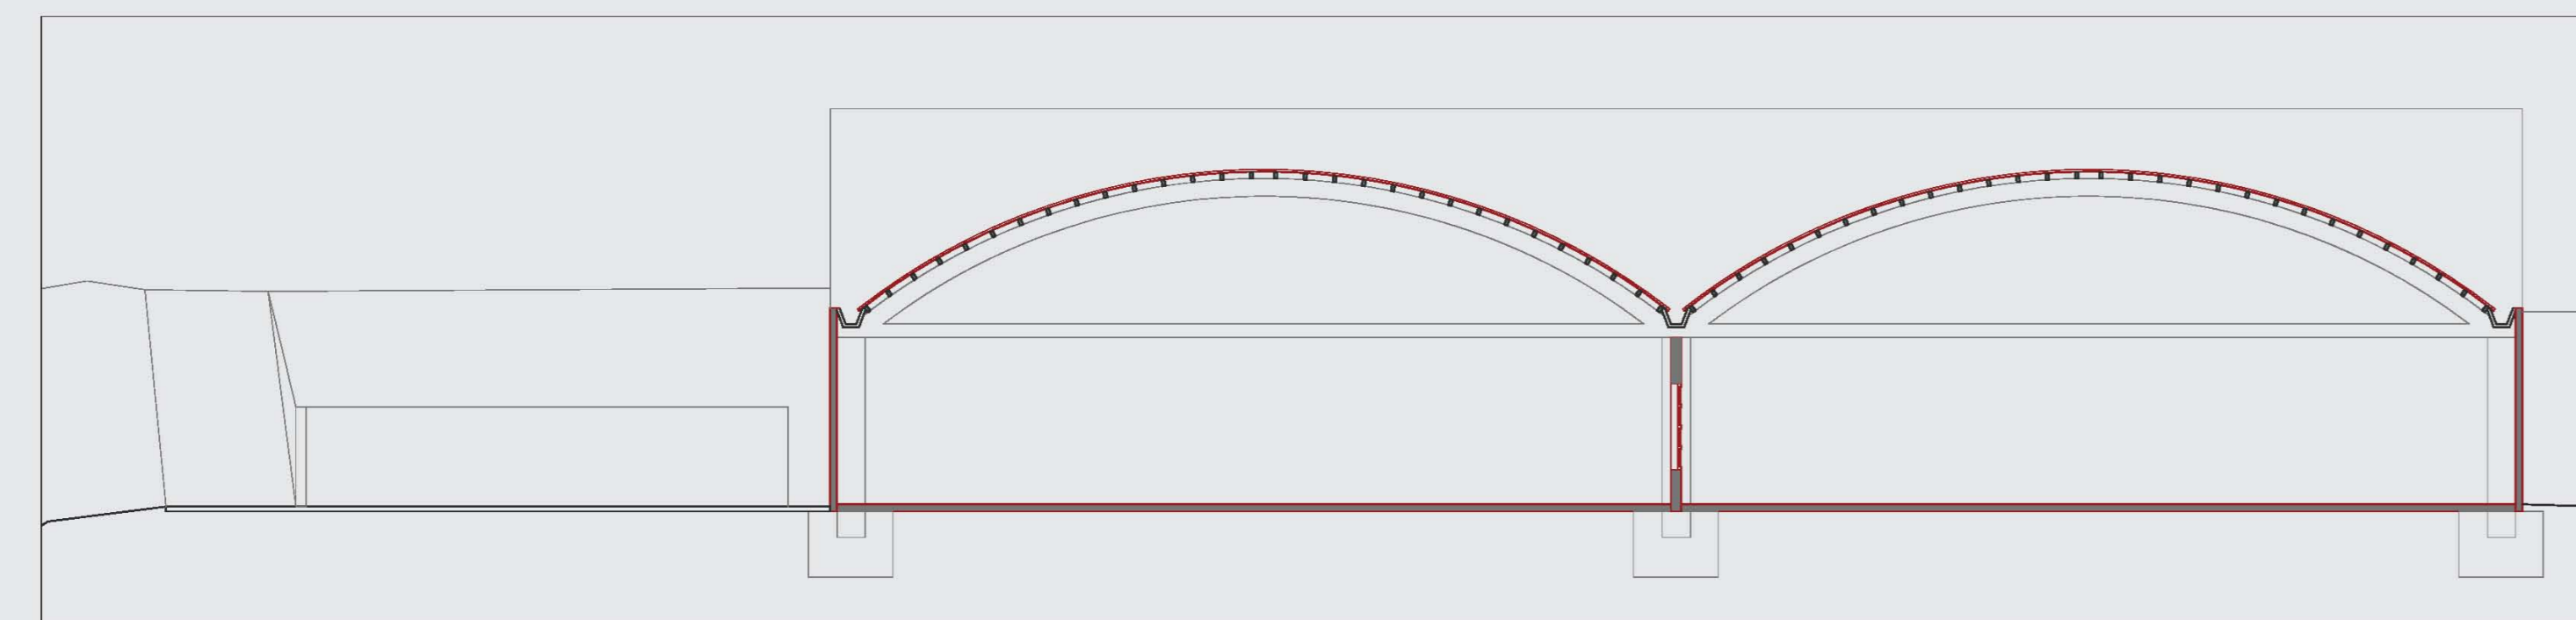
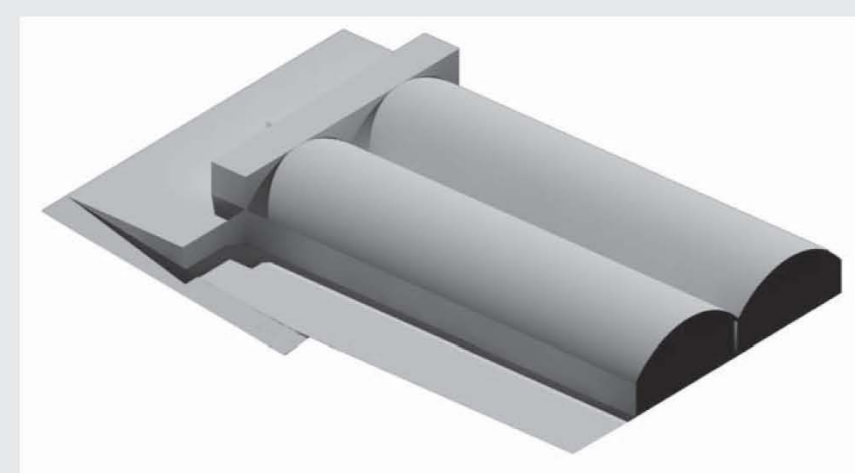
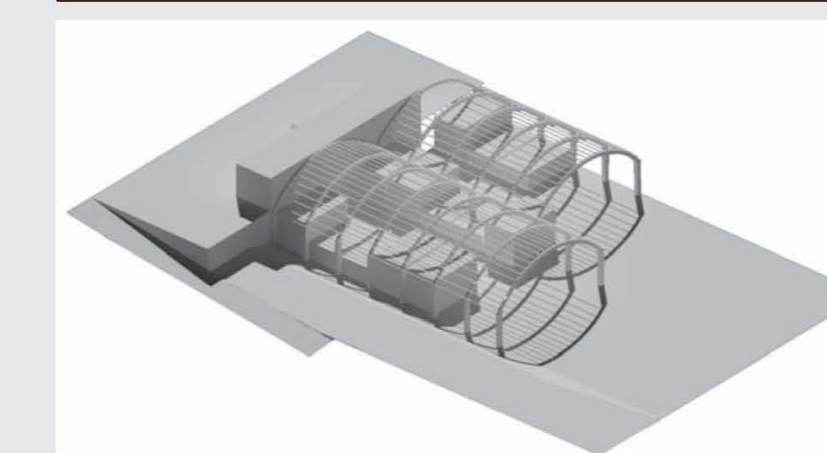
NAU NOVA EXEMPTA

- Coberta de plaques de fibrociment
- Estat d'abandó
- Poques obertures
- Fals sostre d'aïllament caigut

- Caràcter tancat

- ENDERROC parcial
- Nou ús, possibilitats:
Ubicació d'hort i naturalització. Referent: Alday Jover, Centre d'interpretació de l'Agricultura, Pamplona
Ubicació de nou equipament tipus sala polivalent. Referent: Lacaton & Vassal, teatre polivalent, Lille
