Rehabilitació del Molí d'en Rai de Caldes de Montbui com a nou espai socio-cultural

D.L.3
PLANTA SOTACOBERTA
LESIONS I SÍMPTOMES

Alumne: Isaac Lendinez Martí
Tutor: Emili Hormiñas Laperal

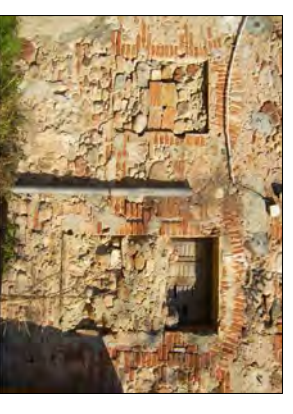
Trencament en les instal·lacions d'evacuació d'aigua de la coberta.

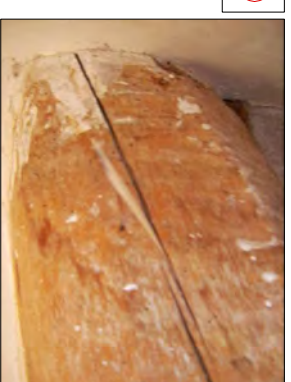
Atac de corcs en l'encastrament de la biga 8, sala Sud-oest Planta Sotacob.
