DESCRIPCIÓ ELEMENTS

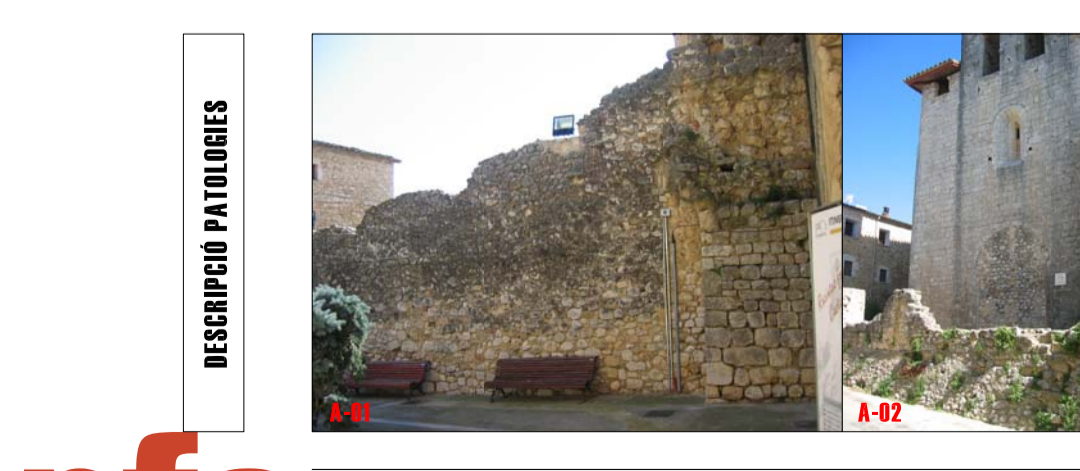
PATOLOGIES D'ORIGEN MECÀNIC
 Fissures produïdes per a) assentaments diferencials al llarg de la base del mur b) desvinculament entre els paraments degut a la construcció diferent etapes sense lligat dels elements
 *Sistema constructiu : murs de mamposteria de pedra granítica
 *Sistema estructural : murs de càrrega

Tècniques d'intervenció Lligat interior dels paraments mitjançant la construcció de murs de formigó armat en la cara interior
