# Criteris d'intervenció a Ca l'Aranyó

**El valor principal** de l'edifici de Ca l'Aranyó és el valor històrico-documental dels seus sistemes constructius

**Joan Olona**  
Arquitecte tècnic

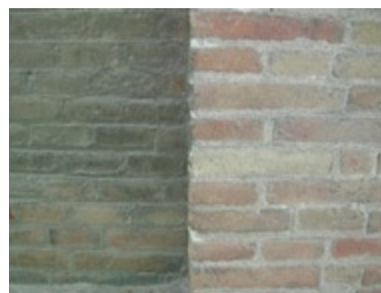
L'ESTAT FINAL DE LA INTERVENCIÓ PERMET IDENTIFICAR PERFECTAMENT LES DIFERENTS LLIGADES SEGONS EL GRUIX DEL MUR, AIXÍ COM L'HETEROGENEÏTAT CROMÀTICA QUE CONFEREIX LA RIQUESA DE TONS DELS MAONS

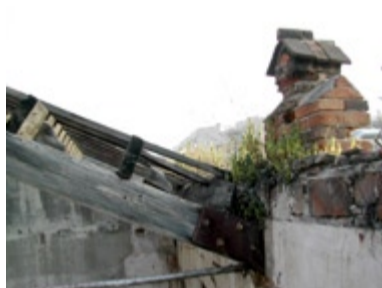
3. RECOLZAMENT AMB MERLET. FAÇANA PRINCIPAL
