Análisis de un caso de inestabilidad lateral de un viga de hormigón pretensado de gran luz en fase de izado

Case-study of lateral instability of a long-span prestressed concrete girder during lifting

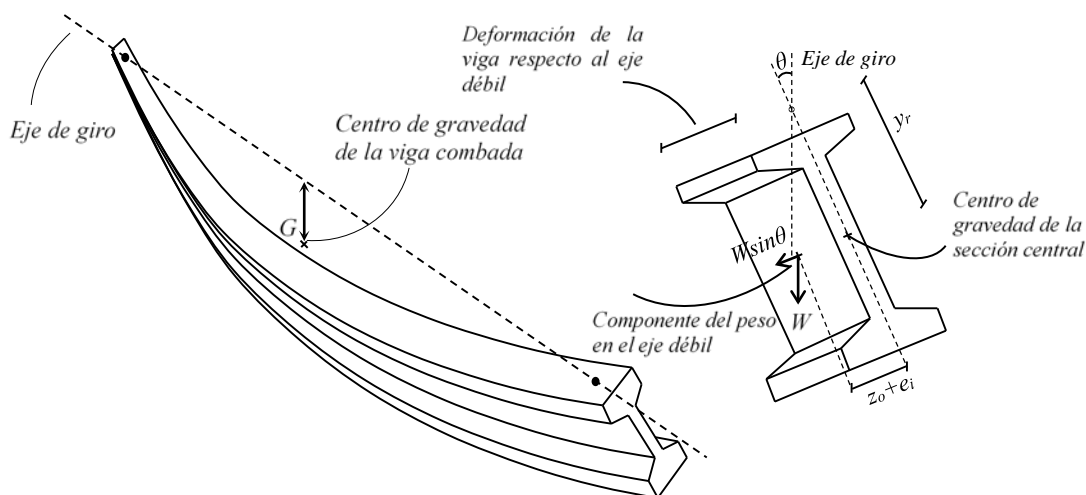
Figura 1. Posición de equilibrio de una viga en situación de izado.

La presencia de imperfecciones laterales (e_i) desplaza ligeramente el centro de gravedad (G) hacia uno de los lados de la directriz de la pieza, el cual actúa como eje de rotación (Figura 1). Consecuentemente, el elemento gira, formando un ángulo θ_i con el eje vertical. Entonces, una componente del peso (W) se ve aplicado en el eje débil de la sección ($W \sin \theta$) y produce una deformada lateral, la cual desplaza aún más el centro de gravedad (G). Si existe rigidez suficiente en la dirección débil, se alcanza el equilibrio en una inclinación (θ_{eq}), superior a la inclinación inicial (θ_i). Por el contrario, si la rigidez lateral no es suficiente, la deformada lateral y la flexión lateral pueden producir la fisuración del elemento o, incluso, la rotura por flexión lateral.

El ángulo de equilibrio (θ_{eq}) puede ser evaluado mediante iteraciones sucesivas usando la ecuación 1. Donde, y_r es la altura del punto de eje de giro sobre el centro de gravedad de la sección (G), ver Figura 1, z_0 es la deformada lateral, evaluada a la altura de G , debido al peso completo de la viga (W) aplicado en el eje débil.

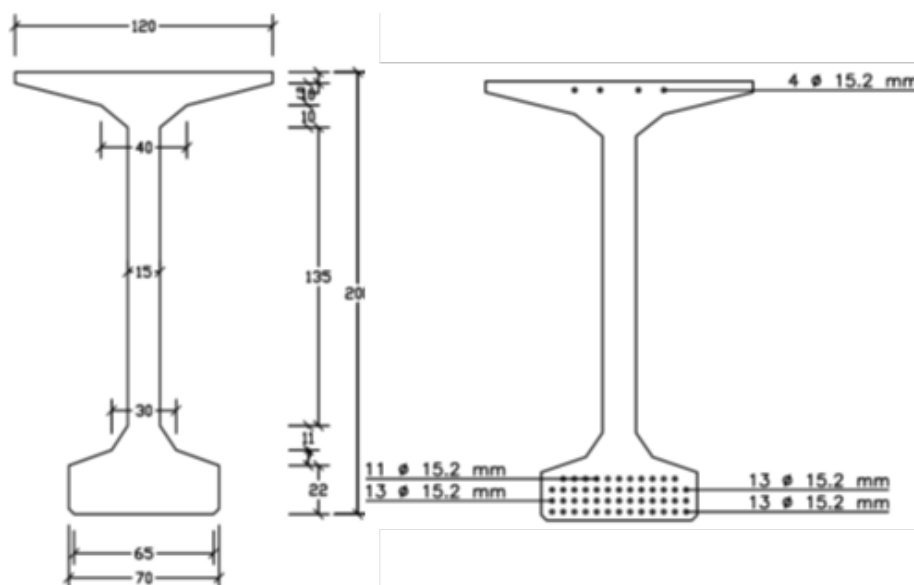
Figura 2. Dimensiones (cm) y armadura activa de la sección transversal.

El caso consiste en una viga de puente de 45.6 m de longitud, prefabricada, de hormigón pretensado, de sección doble T y geometría prismática (ver Figura 2). El área de la sección (A_c) es 0.58 m^2 , la inercia en los ejes fuerte (I_{xx}) y débil (I_{yy}) son 0.325 m^4 y 0.021 m^4 , respectivamente. La viga fue izada usando ganchos dobles, localizados a 2.0 m desde los extremos (a) y a una altura de 0.30 m sobre el borde superior de la pieza (Figura 3). Se usaron dos grúas durante las operaciones de izado para garantizar el alineamiento vertical de los cables de izado ($\Psi=0^\circ$).
