ESTAT ACTUAL / NAU NOVA
Plantes, alçats i seccions
Danys i alteracions

PARADA I FONDA A LA FÀBRICA DEL CATLLAR
ETSAB / C. Díaz, P. Biurrun, F. Guàrdia, J.A. Marín
Edurne Castro Montes . PFC . nov . 2015

05.1

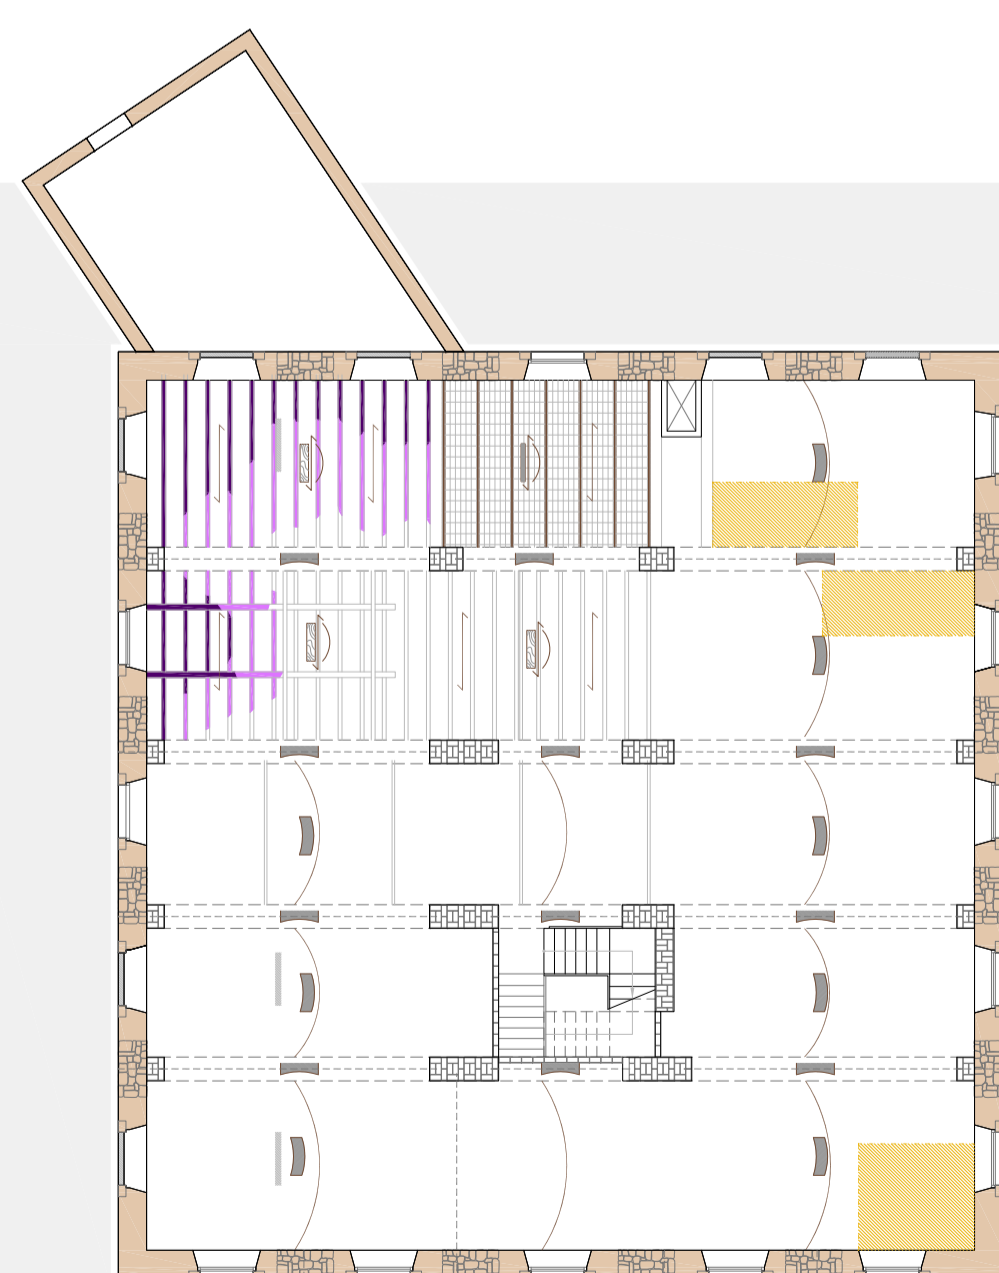
PLANTA PRIMERA
Nivell 01. +56,5m

Algunes zones del sostre de planta primera han cedit i part de la volta de canó ha caigut, mostrant l'interior del carcanyol de la volta, amb replè d'arena, i la composició del mur inferior, de maó ceràmic i arcs el·líptics. Allà on el sostre és de revoltó ceràmic i bigueta de fusta, la fusta comença a presentar un estat de pudrició avançat, amb deformacions excessives d'aquesta.

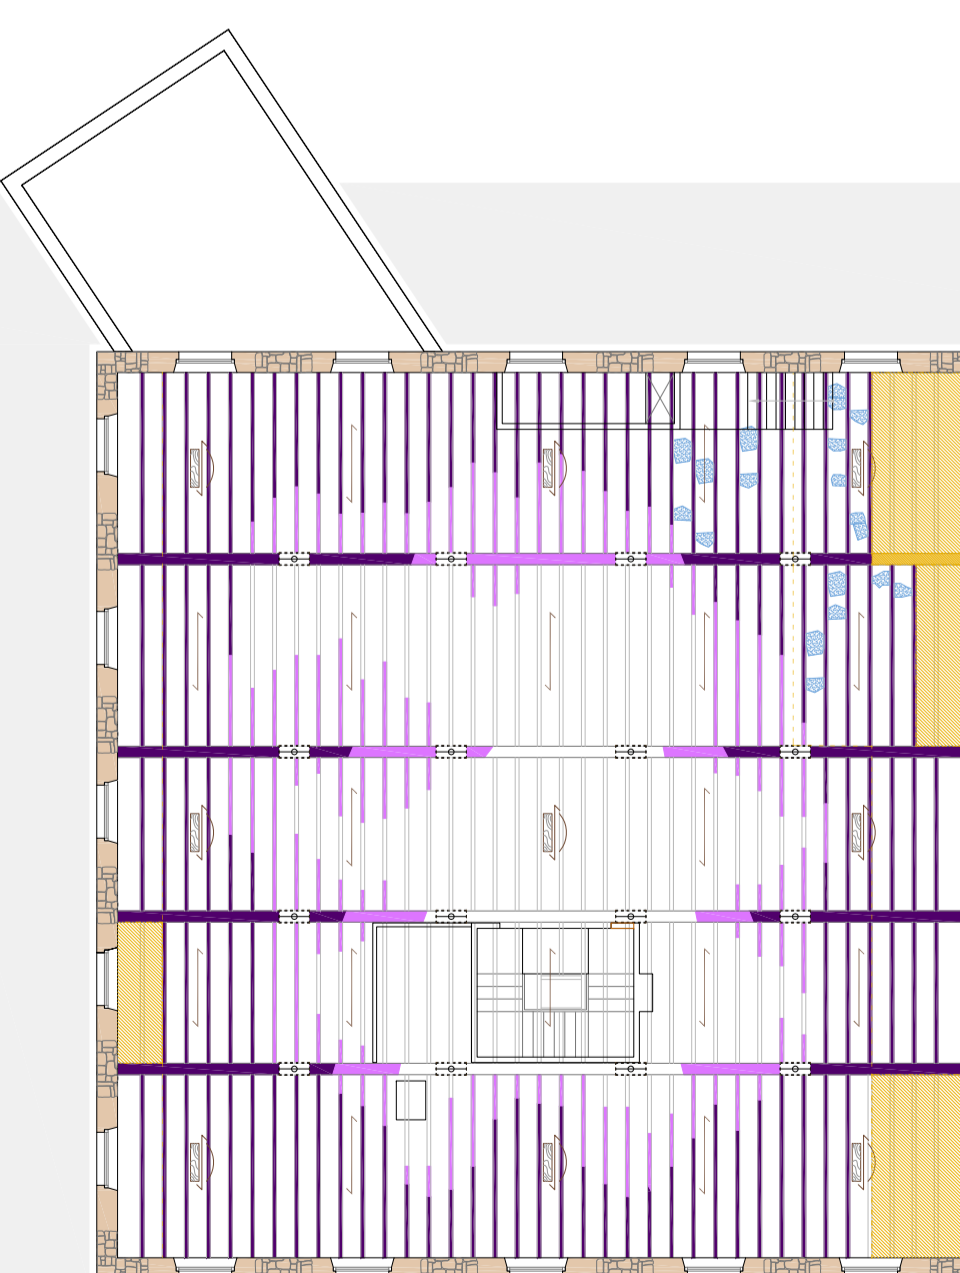
PLANTA SEGONA
Nivell 02. +61,5m

La planta segona presenta nombrosos danys en un avançat estat d'alteració. Jàsseres completament podrides que han acabat cedint, provocant la caiguda de part del sostre, absència de revestiment interior en els paraments de façana, i deformacions excessives dels forjats que encara resten d'empeus, amb les biguetes podrides i el paviment molt malmès.
