Estado Actual de la fachada oeste de la fábrica
e: 1:400

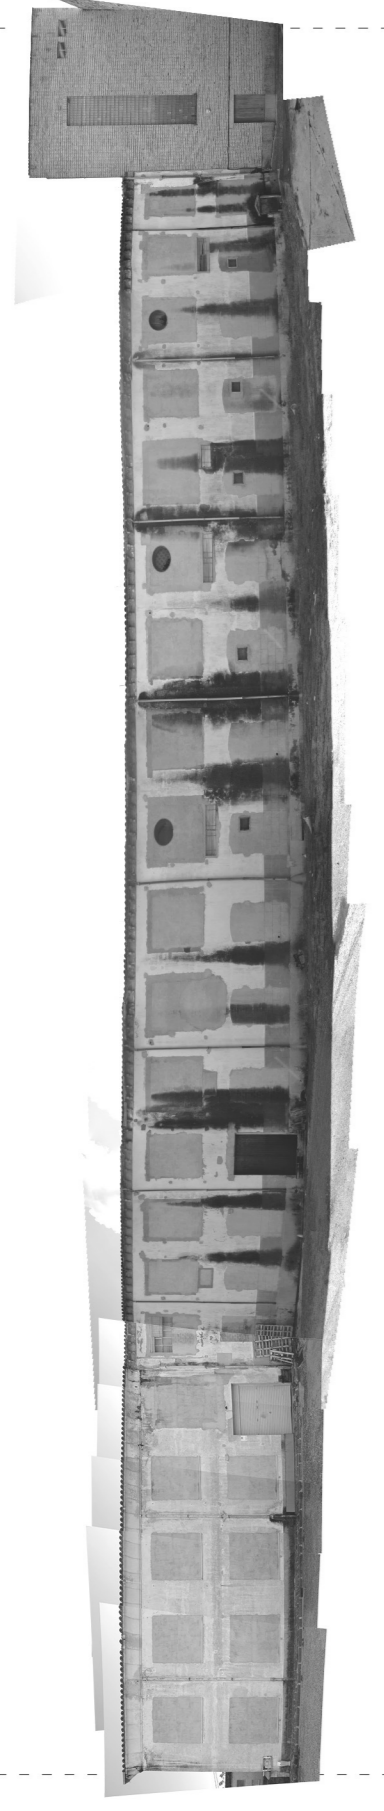
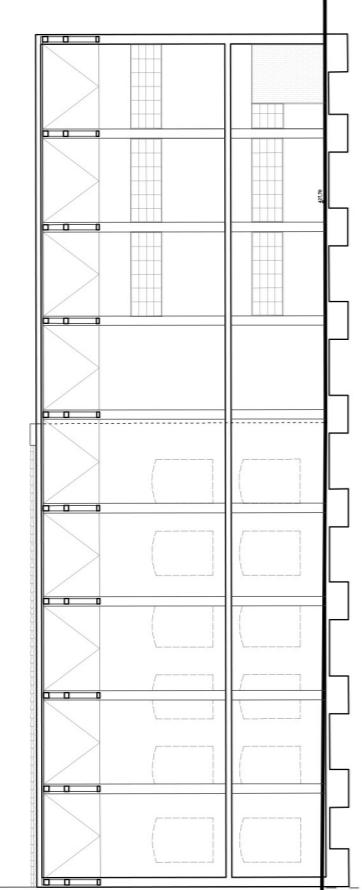
Vista parcial del estado actual de la fachada oeste de la fábrica donde pueden apreciarse los huecos tapiados con bloques de hormigón y se intuyen gracias a los desconchones el aparejo mójtes de fábrica de ladrillo
