ANÁLISIS DE LAS CAUSAS Y REPARACIÓN DE UNA ESTRUCTURA EN SITUACIÓN DE ROTURA POR HUNDIMIENTO DE PILOTES

ING. C. MOLINS
ING. F. MORA
ING. A. AGUADO

E.T.S. Ingenieros de Caminos, Canales y Puertos.
Barcelona. España.

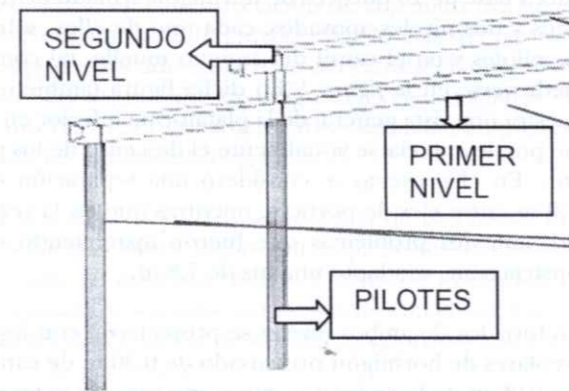
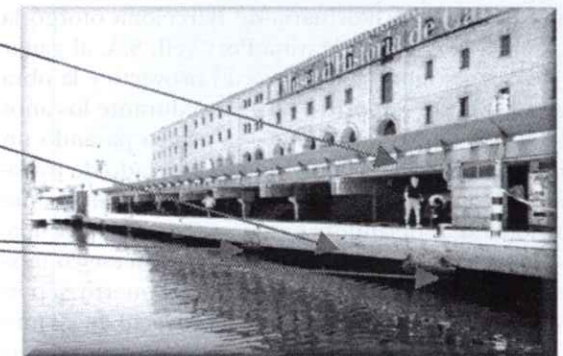
Figura 1 - Esquema geométrico del pórtico doble.

La estructura del muelle del Dipòsit consiste en un sistema a base de 20 pórticos de hormigón armado de dos vanos y dos niveles apoyados, cada uno de ellos, sobre dos pilotes y en el cantil del antiguo muelle, tal como puede verse en la figura 1. En dicha figura también se muestra una vista general de la plataforma inferior en la que puede apreciarse visualmente el descenso de los pilotes. En el proyecto se consideró una separación de 11,0 m entre ejes de pórticos, mientras que en la realidad, ante los problemas que fueron apareciendo en construcción, se adaptó una luz de 7,8 m.
