# Consolidación estructural del edificio patrimonial de C/Ripoll, 25 de Barcelona - Ca la Dona

## *Structural consolidation of the heritage building at 25th Ripoll Street in Barcelona - Ca la Dona*

S. Bestraten<sup>(\*)</sup>, E. Hormias<sup>(\*\*)</sup>

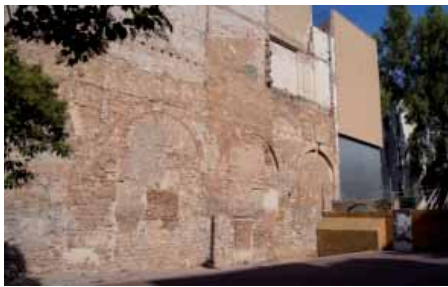
2

El valor histórico del edificio retrocede hasta época romana. Se han descubierto 4 arcadas del acueducto romano (Figura 2) y en el interior del equipamiento se han hallado los cimientos de dos pilastras (3) y la sección constructiva del vaso (4). También son de época romana los restos de un tramo de la calzada de acceso a la ciudad de Barcino (5).

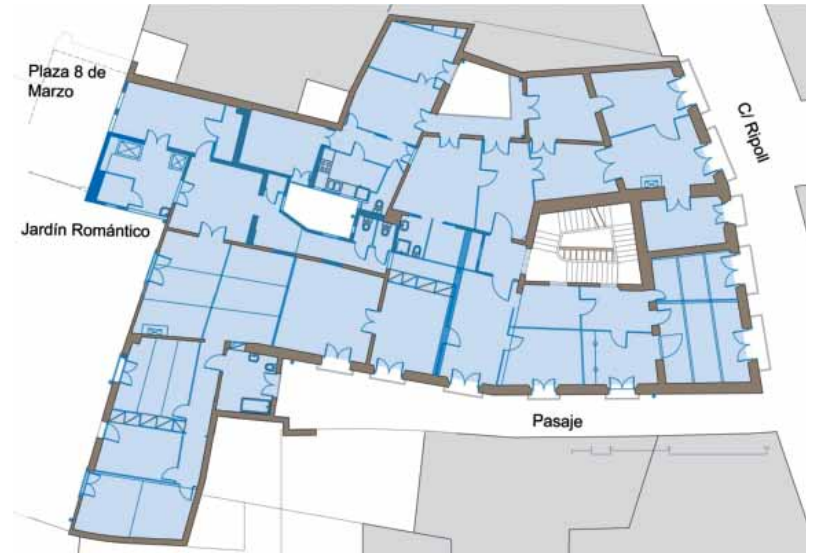
3

La estructura vertical de la planta baja y principal está formada por muros de mampostería de piedra y algunos paños de tapia de origen medieval. La planta baja además, presenta pilastras y arcos de piedra medievales (s.XIII) y de ladrillo macizo del siglo XIX (Figura 4). Las remuntas de las plantas

primera y segunda se realizan en ladrillo macizo manual de 15 cm de espesor. La cimentación en general es la original del edificio medieval de dos plantas, con muy poca profundidad, en general no superiores a 30 cm.

La consolidación estructural de los arcos de planta baja ha requerido un estudio individualizado caso a caso debido a la heterogeneidad de sus características estructurales y sus lesiones. Encontramos dos tipologías básicas de arcos: los de sillares de piedra del siglo XIII, y los arcos de ladrillo del XIX (Figura 4).
