Anexo I: Fichas de tomada de datos

**- ANALISIS CONSTRUCTIVO DEL SISTEMA DE RIEGO DE LA "Ruta del Rec de la Vila" -
Estado de Conservación, Daños y Mantenimiento**

CODIFICACIÓN: E1 IDENTIFICACIÓN: LES TRES AIGÜES

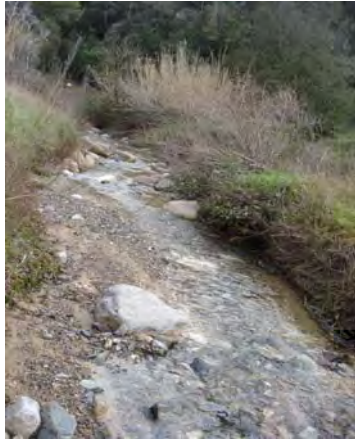
Estado actual del Rec de la Vila

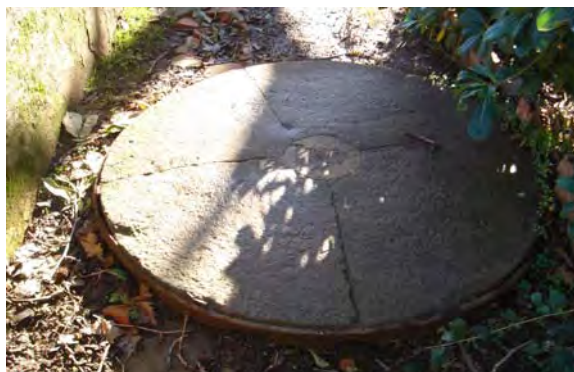
Estado actual de una muela sotana

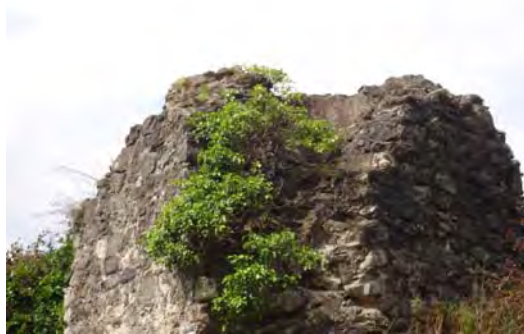
Vista del estado actual del agujero del molino

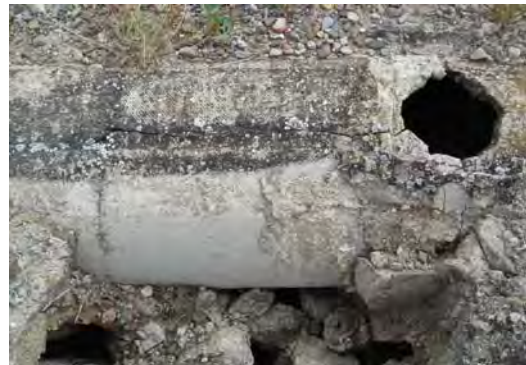
Estado actual de la canalización del puente

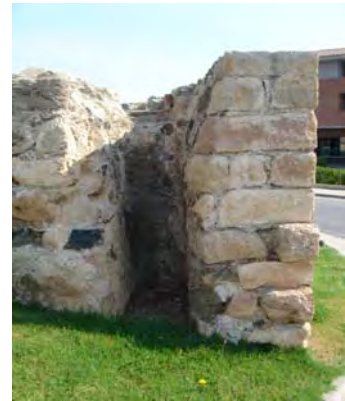
Vista frontal del molino

Canal de salida de agua

Caída del agua del molino

SUS DAÑOS ACTUALES SON MÍNIMOS RESPECTO A SU ESTADO DE CONSERVACIÓN. ACTUALMENTE SE LLEVA A CABO UN MANTENIMIENTO Y LIMPIEZA COMO CUALQUIERA ELEMENTO MÁS DE LA VÍA URBANA.

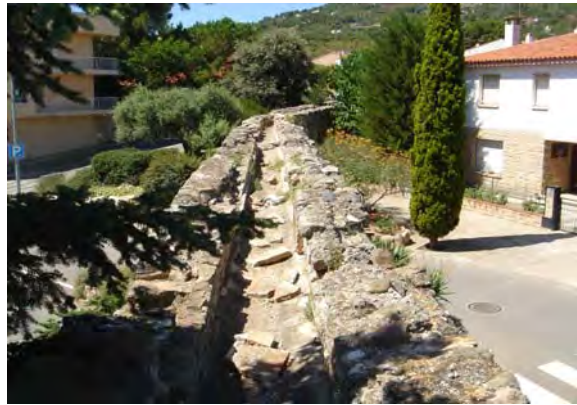
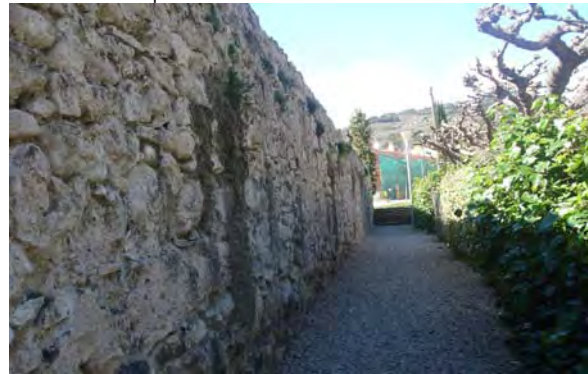
Vista frontal de els Pons

Vista cenital del puente

Canal del Rec de la Vila

Vista lateral del puente

SUS DAÑOS SON MÍNIMOS RESPECTO A SU ESTADO DE CONSERVACIÓN. LAS PATOLOGIAS OBSERVADAS SON LAS NORMALES PARA UN ELEMENTO CONSERVADO Y UBICADO A LA INTEMPERIE.

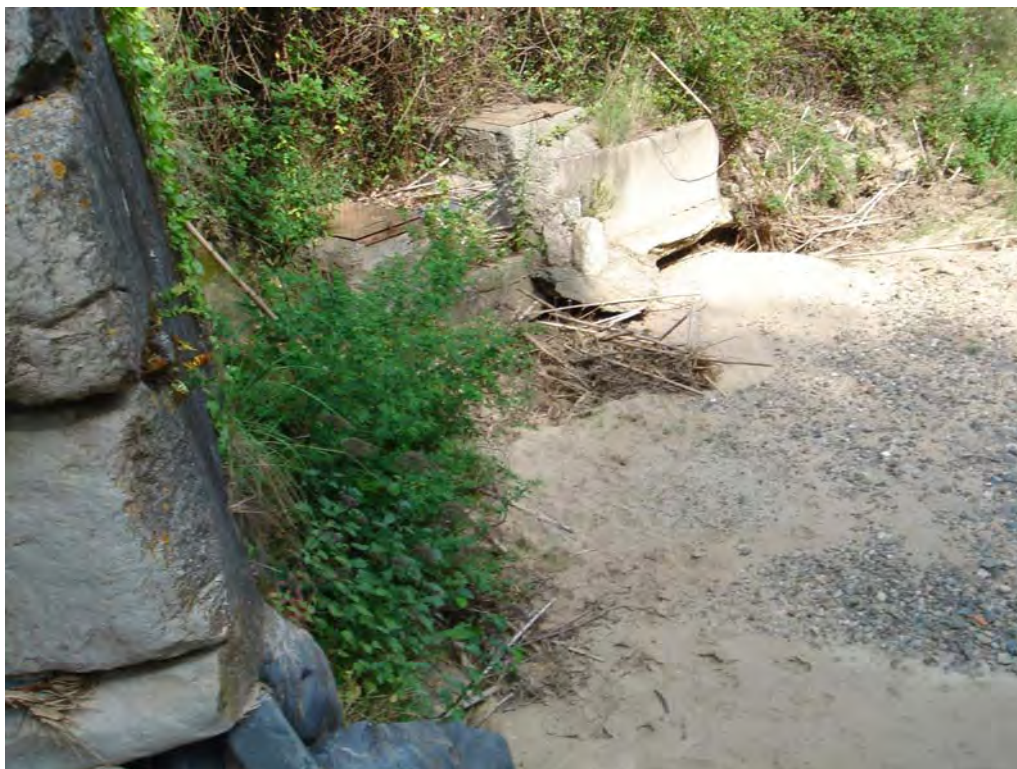
**Imagen de la zona: comprobación física de los restos existentes*

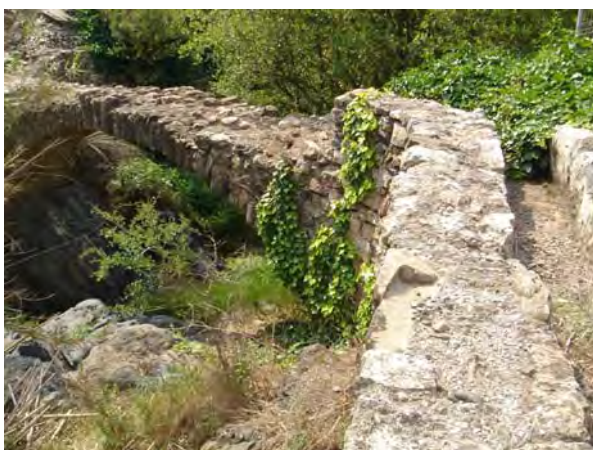
**Vista de la canalización que llega al puente.*

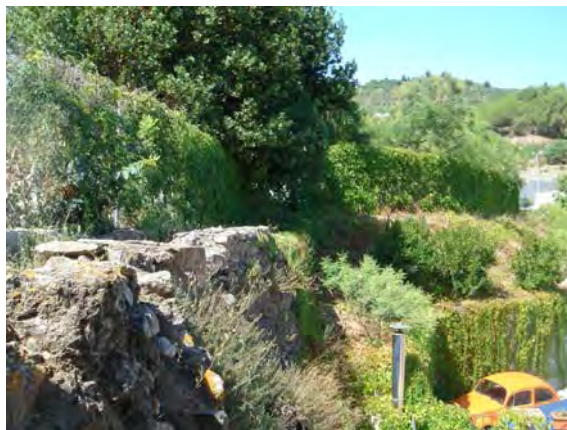
**Parte del muro y/o canalización en la parte posterior*

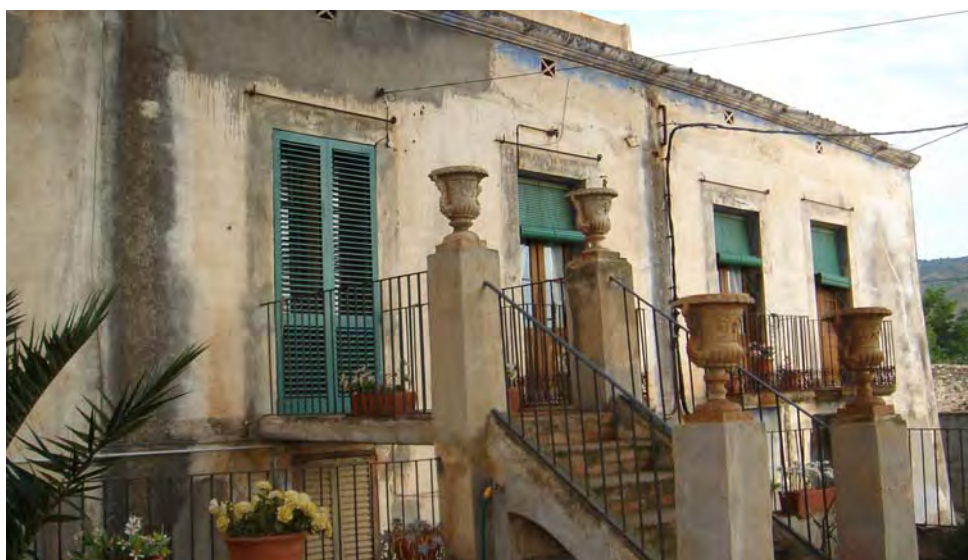
**Detalle fachada principal: pasarela de acceso vivienda planta piso*

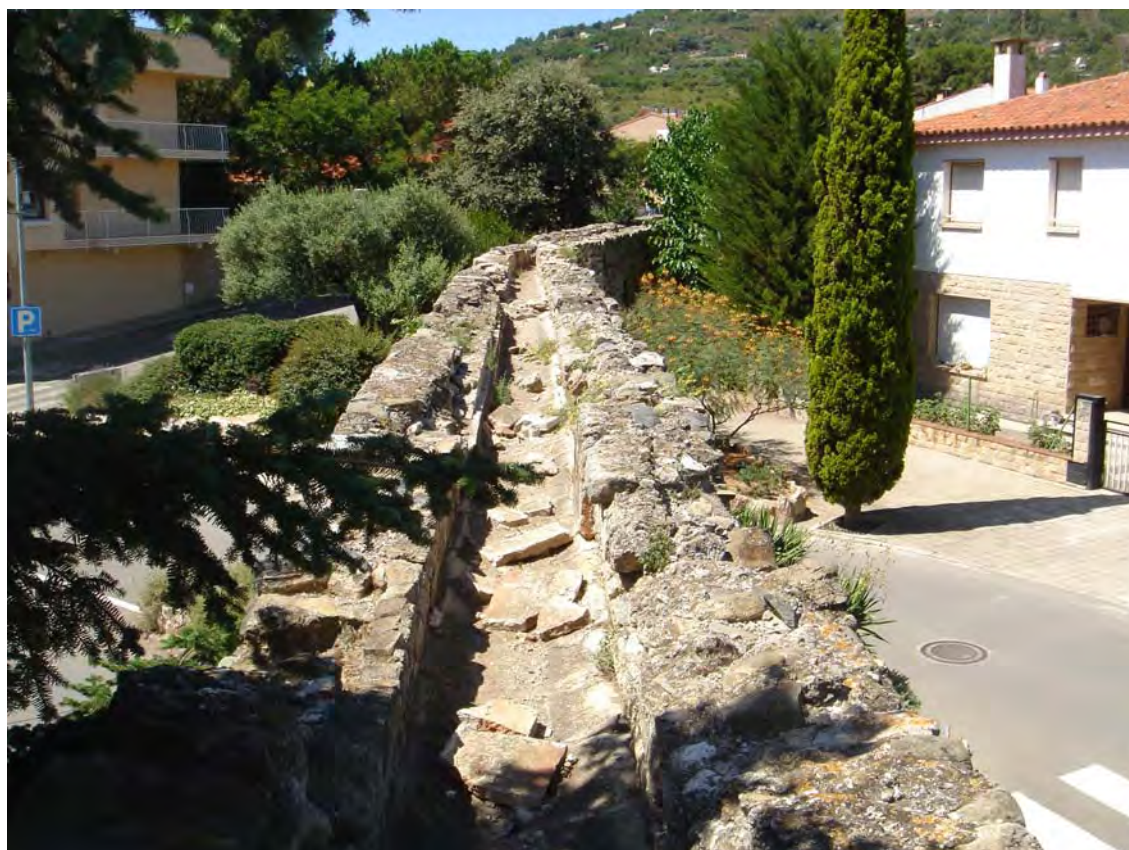
**Canalización sobre los puentes.*

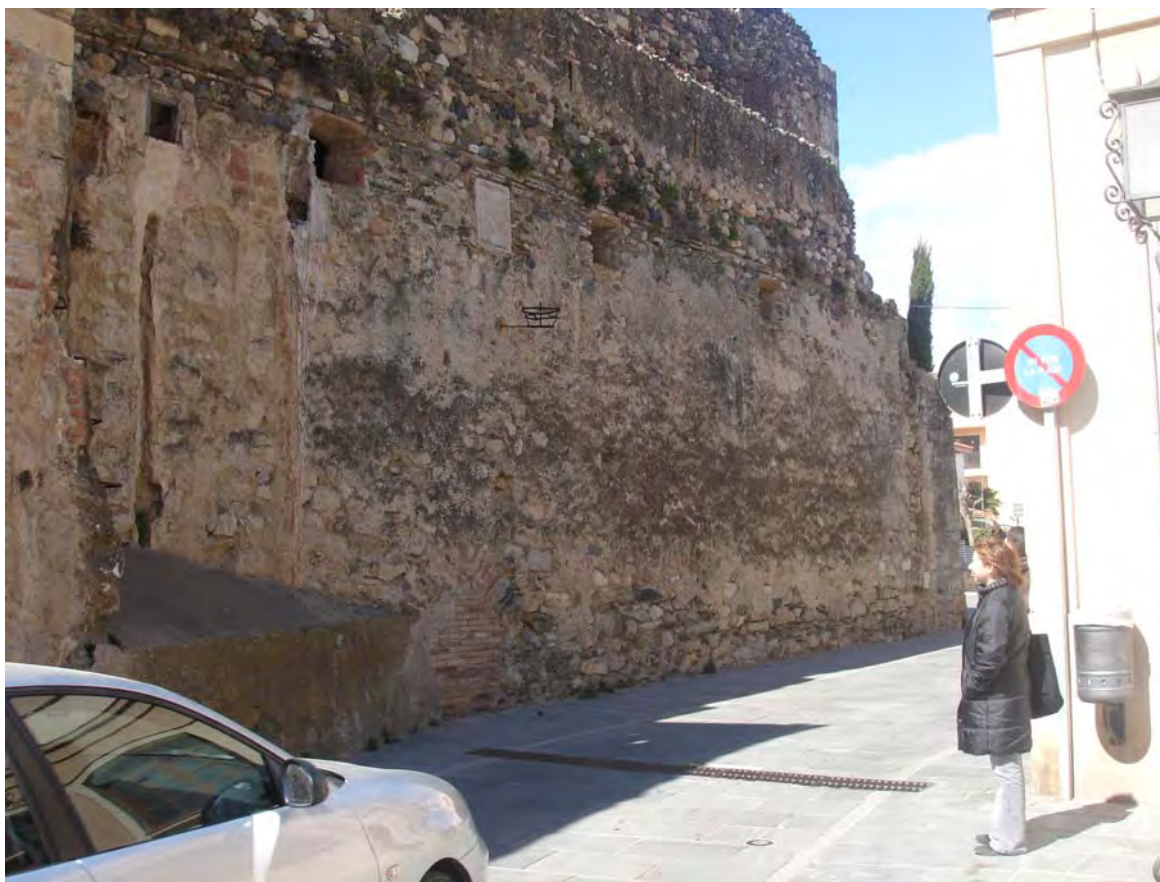
Vista de los restos del Molino de la Canal: Desde la plaza San Andreu
