# FAÇANA

# ENDERROCS

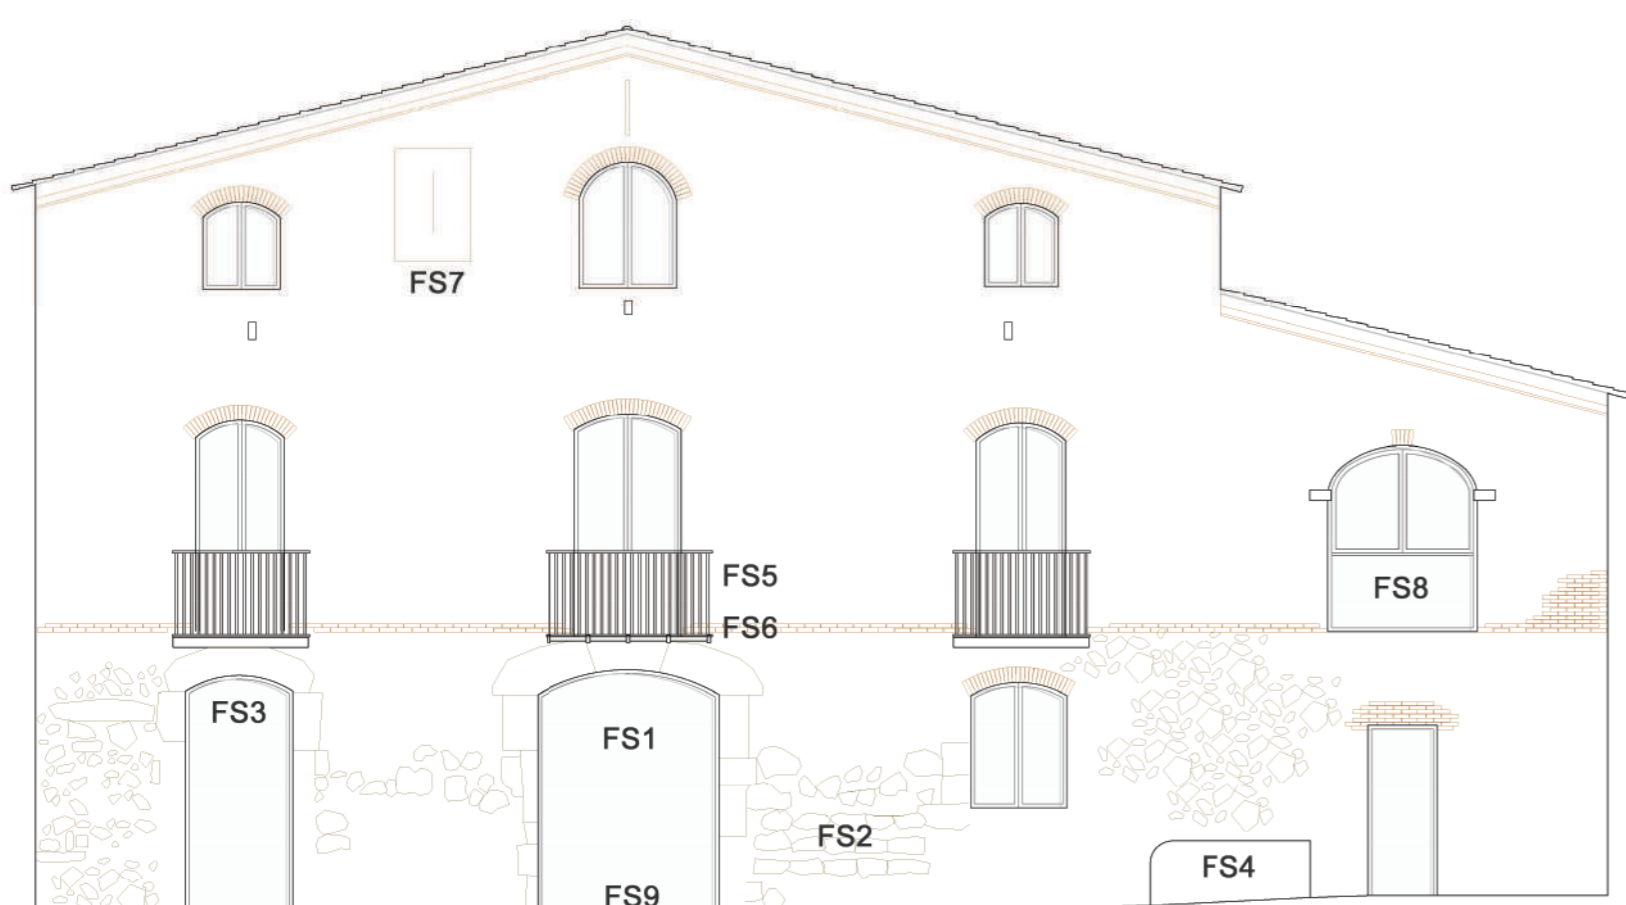
FAÇANA SUD  
E 1:100

- FS1 Entrada principal amb arc de pedra de grans dimensions de Montjuïc.
- FS2 Pedra de diferents qualitats combinada amb morter i maó.
- FS3 Arc entrada esquerra de pedra.
- FS4 Abeurador de pedra d'una peça.
- FS5 Barana original conservada.
- FS6 Peça volada barana restaurada.
- FS7 Relloge de Sol i inscripció "Ave Maria Purissima. Any 1723".
- FS8 Nova fusteria de fusta per a totes les obertures amb dues fulles simètriques abatibles amb marc de fusta.
- FS9 Recuperació de portals de fusta en la planta baixa.

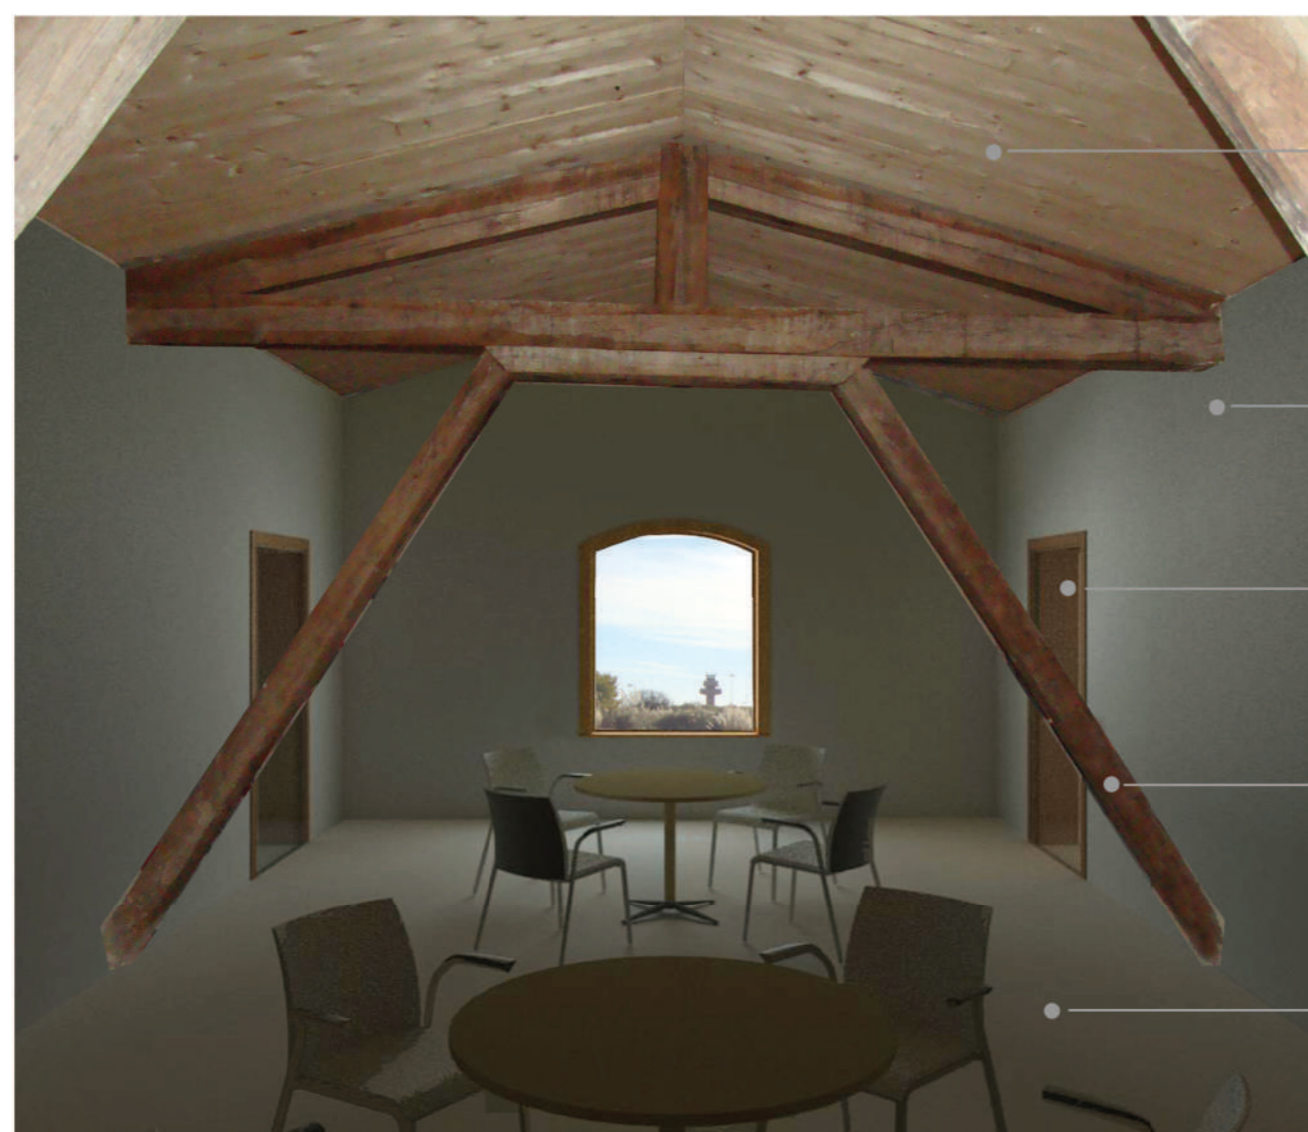
PROPOSTA DE REHABILITACIÓ DE L'INTERIOR DE LA MASIA

Sostre vist panell de fusta tractat amb vernís anti-envelliment.
