**1. ESTAT ACTUAL**  
CASA DE PAGÈS DE MURS DE PEDRA EN SEC I ESTRUCTURA DE FUSTA.

**2. ANÀLISI CONSTRUCTIU I ENDERROCS**  
LOCALITZACIÓ DE LES DIFERENTS PATOLOGIES QUE PATEIX L'EDIFICI. DESMUNTATGE D'ELS ELEMENTS QUE NO SERAN PARTICIPES DEL NOU PROJECTE.

**3. APROFITAMENT I SANEJAMENT D'ELS ELEMENTS CONSTRUCTIUS**  
ES DESMUNTEN I ENMAGATZENEN ELS ELEMENTS REBUTJATS DE L'EDIFICI ORIGINAL PER A REAPROFITAR-LOS

**4. ACUPUNTURA I SANEJAMENT**  
ES REALITZEN PETITES INTERVENCIÓNS SOBRE L'EDIFICI PER AL·LARGAR LA SEVA VIDA SENSE PERJUDICAR EL SEU ESPECTE FORMAL I ESTÈTIC, RESPECTANT LA SEVA ESSENCIA RURAL.

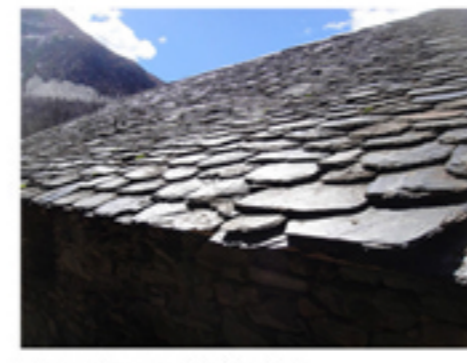
**TEULADA DE PISSARRA**  
DETERIORADA PER L'ACCIO I LES INCLÈNCIES DEL TEMPS  
**REAPROFITAR**

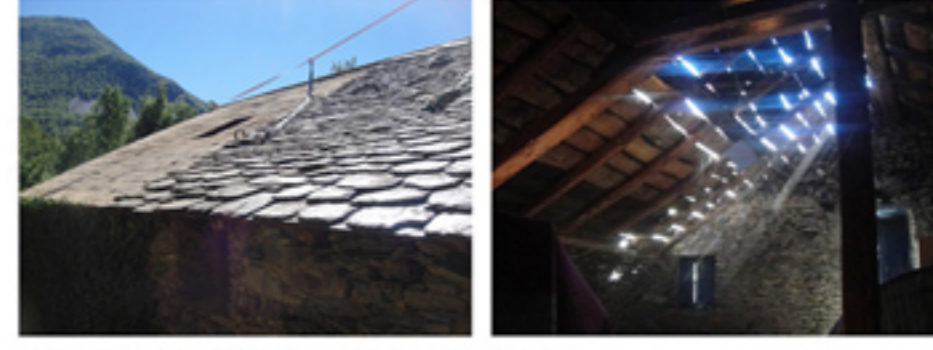
**TAULELLES DE RECOLZAMENT DE LA PISSARRA**  
HUMITS I PODRITS A LA CARA EXTERNA; ENNEGRITS PELS FUMS DE LA XEMENEA A LA PART INTERNA

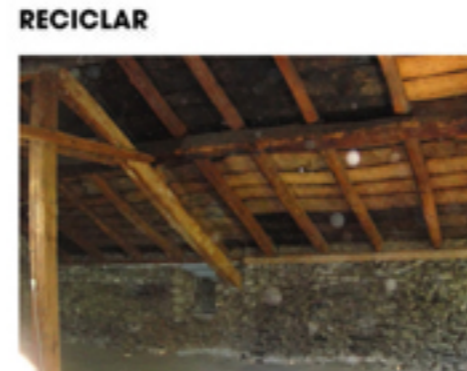
**BIGUES I BIGUETES DE FUSTA DE COBERTA**  
EN BON ESTAT GRÀCIES A LA BONA VENTILACIÓ A LA QUE HA ESTAT EXPOSADA. NO HA PATIT L'ATAÇ DE CORCS. TAMPOC ES PERCEBEN EXCESSIVES DEFORMACIONS

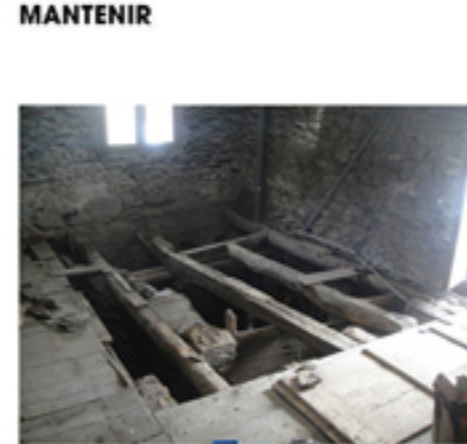
**BIGUES I BIGUETES DE FUSTA DE FORJATS INTERIORS**  
HAN PATIT GREUS DEFORMACIONS. L'ATAÇ DELS CORCS HA DEBUTAT LA SEVA SECCIÓ. TAMBE ES MANIFESTA UNA REDUCCIÓ DE LA SECCIÓ EN EL CAP DE LES BIGUES PRINCIPALS.

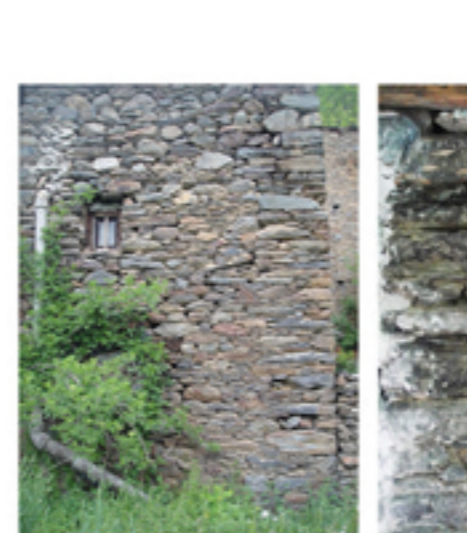
**ENVOLVENT DE MURS DE PEDRA EN SEC**  
ESTRUCTURALMENT ESTABLE. PATEIX HUMITATS A LES ZONES ON TÉ CONTACTE DIRECTE AMB EL TERRENY. PRESENTA IMPERFECCIONS DES DE LA SEVA CONSTRUCCIÓ FORMANT CAVITATS QUE SERVEIXEN DE NIU PER A PETITS ANIMALONS I PROVOCAN UNA DEFICIÈNCIA EN L'ALLAMENT DE L'EDIFICI.

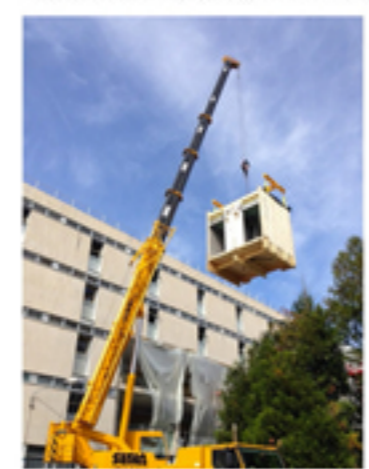
**MÒDULS ESTRUCTURALS DE FUSTA CONTRALAMINADA "KLH"**

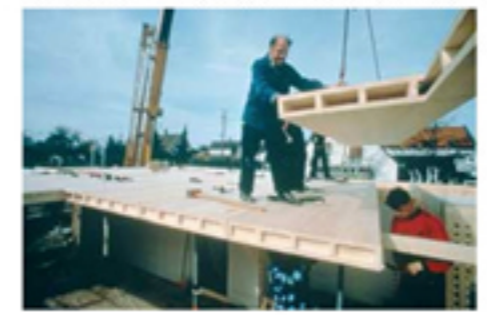
**FORJAT DE PLAQUES ALVEOLARS DE FUSTA "LIGNATUR"**

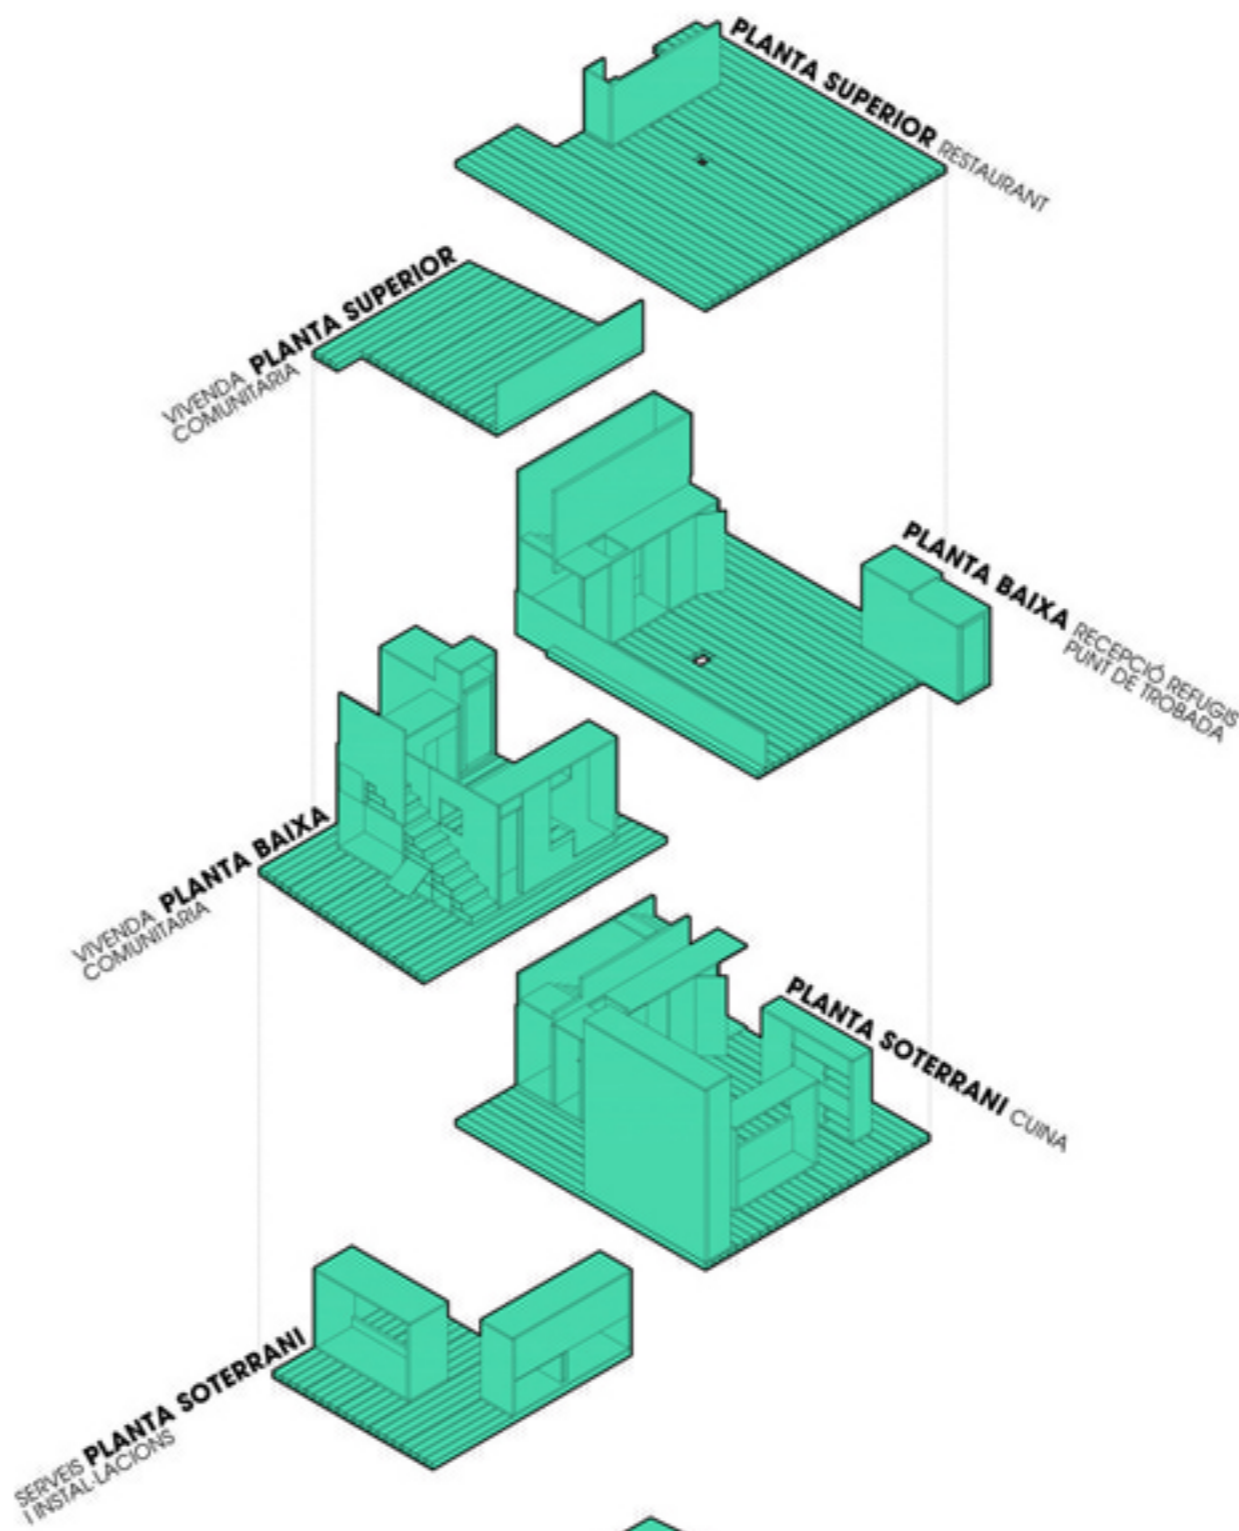
**5. REHABITAR**  
OCUPAR L'EDIFICI CONTENIDOR JA SANEJAT I REPARAT. INTRODUIR ELS MÒDULS ESTRUCTURALS DE FUSTA JA PREPARATS I AMB LES INSTAL·LACIONS JA INCORPORADES DES DE DALI DE LA COBERTA AMB L'AJUDA D'UNA GRUA.
