### **3. DESCRIPCIÓN GENERAL DEL PUERTO DEPORTIVO OBJETO DE ESTUDIO**

### 3.1 SITUACIÓN ACTUAL

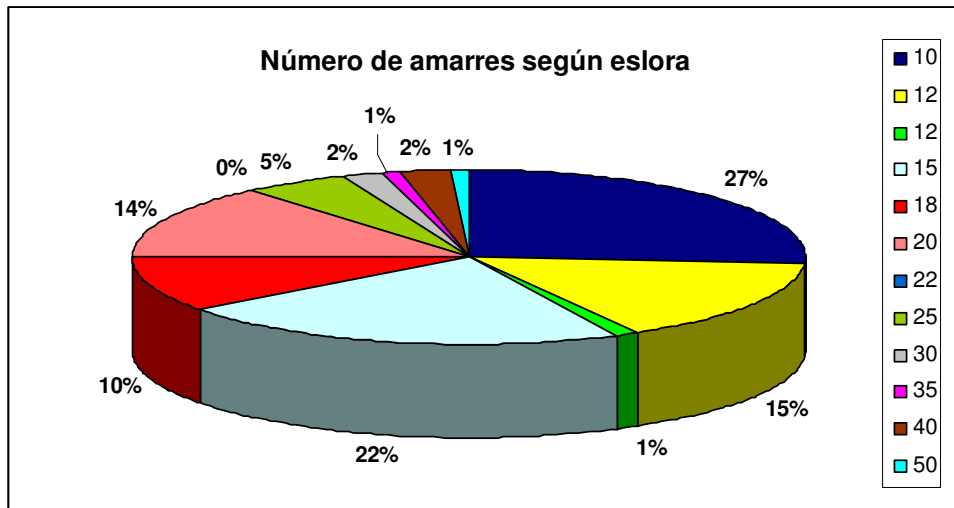
Figura n° 63: Nueva distribución total de amarres

NUEVA DISTRIBUCIÓN DE AMARRES					
Eslora (m)	Manga (m)	Nº Atraques	Superficie (m <sup>2</sup> )	% Área	% Flota
6,00	2,50	-	-	-	-
7,00	2,50	-	-	-	-
8,00	3,00	-	-	-	-
10,00	3,50	117	4.095,00	10,20%	26,23%
12,00	4,00	69	3.312,00	8,25%	15,47%
12,00	4,50	5	270,00	0,67%	1,12%
15,00	4,50	98	6.615,00	16,47%	21,97%
18,00	5,50	45	4.455,00	11,09%	10,09%
20,00	6,00	62	7.440,00	18,53%	13,90%
22,00	6,50	1	143,00	0,36%	0,22%
25,00	7,00	22	3.850,00	9,59%	4,93%
30,00	8,00	8	1.920,00	4,78%	1,79%
35,00	9,00	4	1.260,00	3,14%	0,90%
40,00	10,00	11	4.400,00	10,96%	2,47%
50,00	12,00	4	2.400,00	5,98%	0,90%
<b>TOTAL</b>		<b>446</b>	<b>40.160,00</b>	<b>100,00%</b>	<b>100,00%</b>
