3.- Ruptura de Tirants

3.1. Causes de la ruptura.

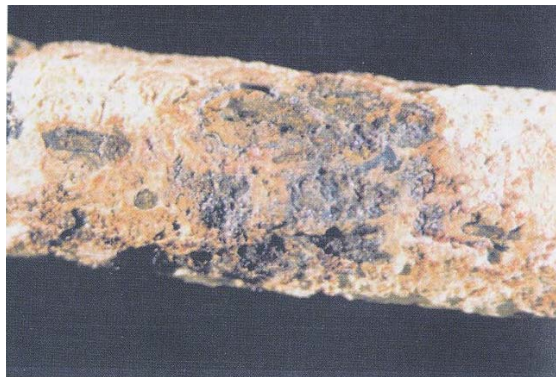
Foto 6: Fil galvanitzat sota els efectes de la corrosió (Font: [3]).

De fet, mentre la corrosió que pateix l'acer ordinari es tradueix principalment en una pèrdua gradual de material i la consegüent pèrdua de secció, la corrosió en els acers d'alta resistència es caracteritza per anar lligada a d'altres fenòmens intrínsecs a la seva funció com són la corrosió per tensió, fisuració per corrosió, ruptura fràgil... aspectes que perjudiquen molt més acusadament al comportament del cable que la simple pèrdua de secció.

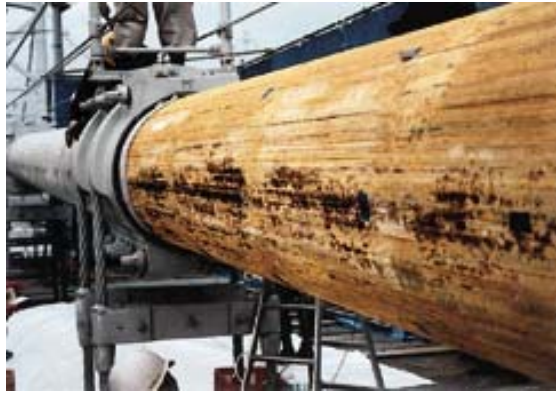
Foto 7: Corrosió d'un dels cables principals del pont suspès de Innoshima, Japó. (Font: [9]).

Com exemples més recents dins l'àmbit dels ponts suspesos trobem el pont de Innoshima al Japó. Es tracta d'un pont de 770 metres de llum al que se li van haver de substituir vàries pèndoles l'any 1983, quinze anys després de la seva posada en servei i reparar-ne els cables principals , que com mostra la fotografia presentaven evidents signes de corrosió [9].
