construcción

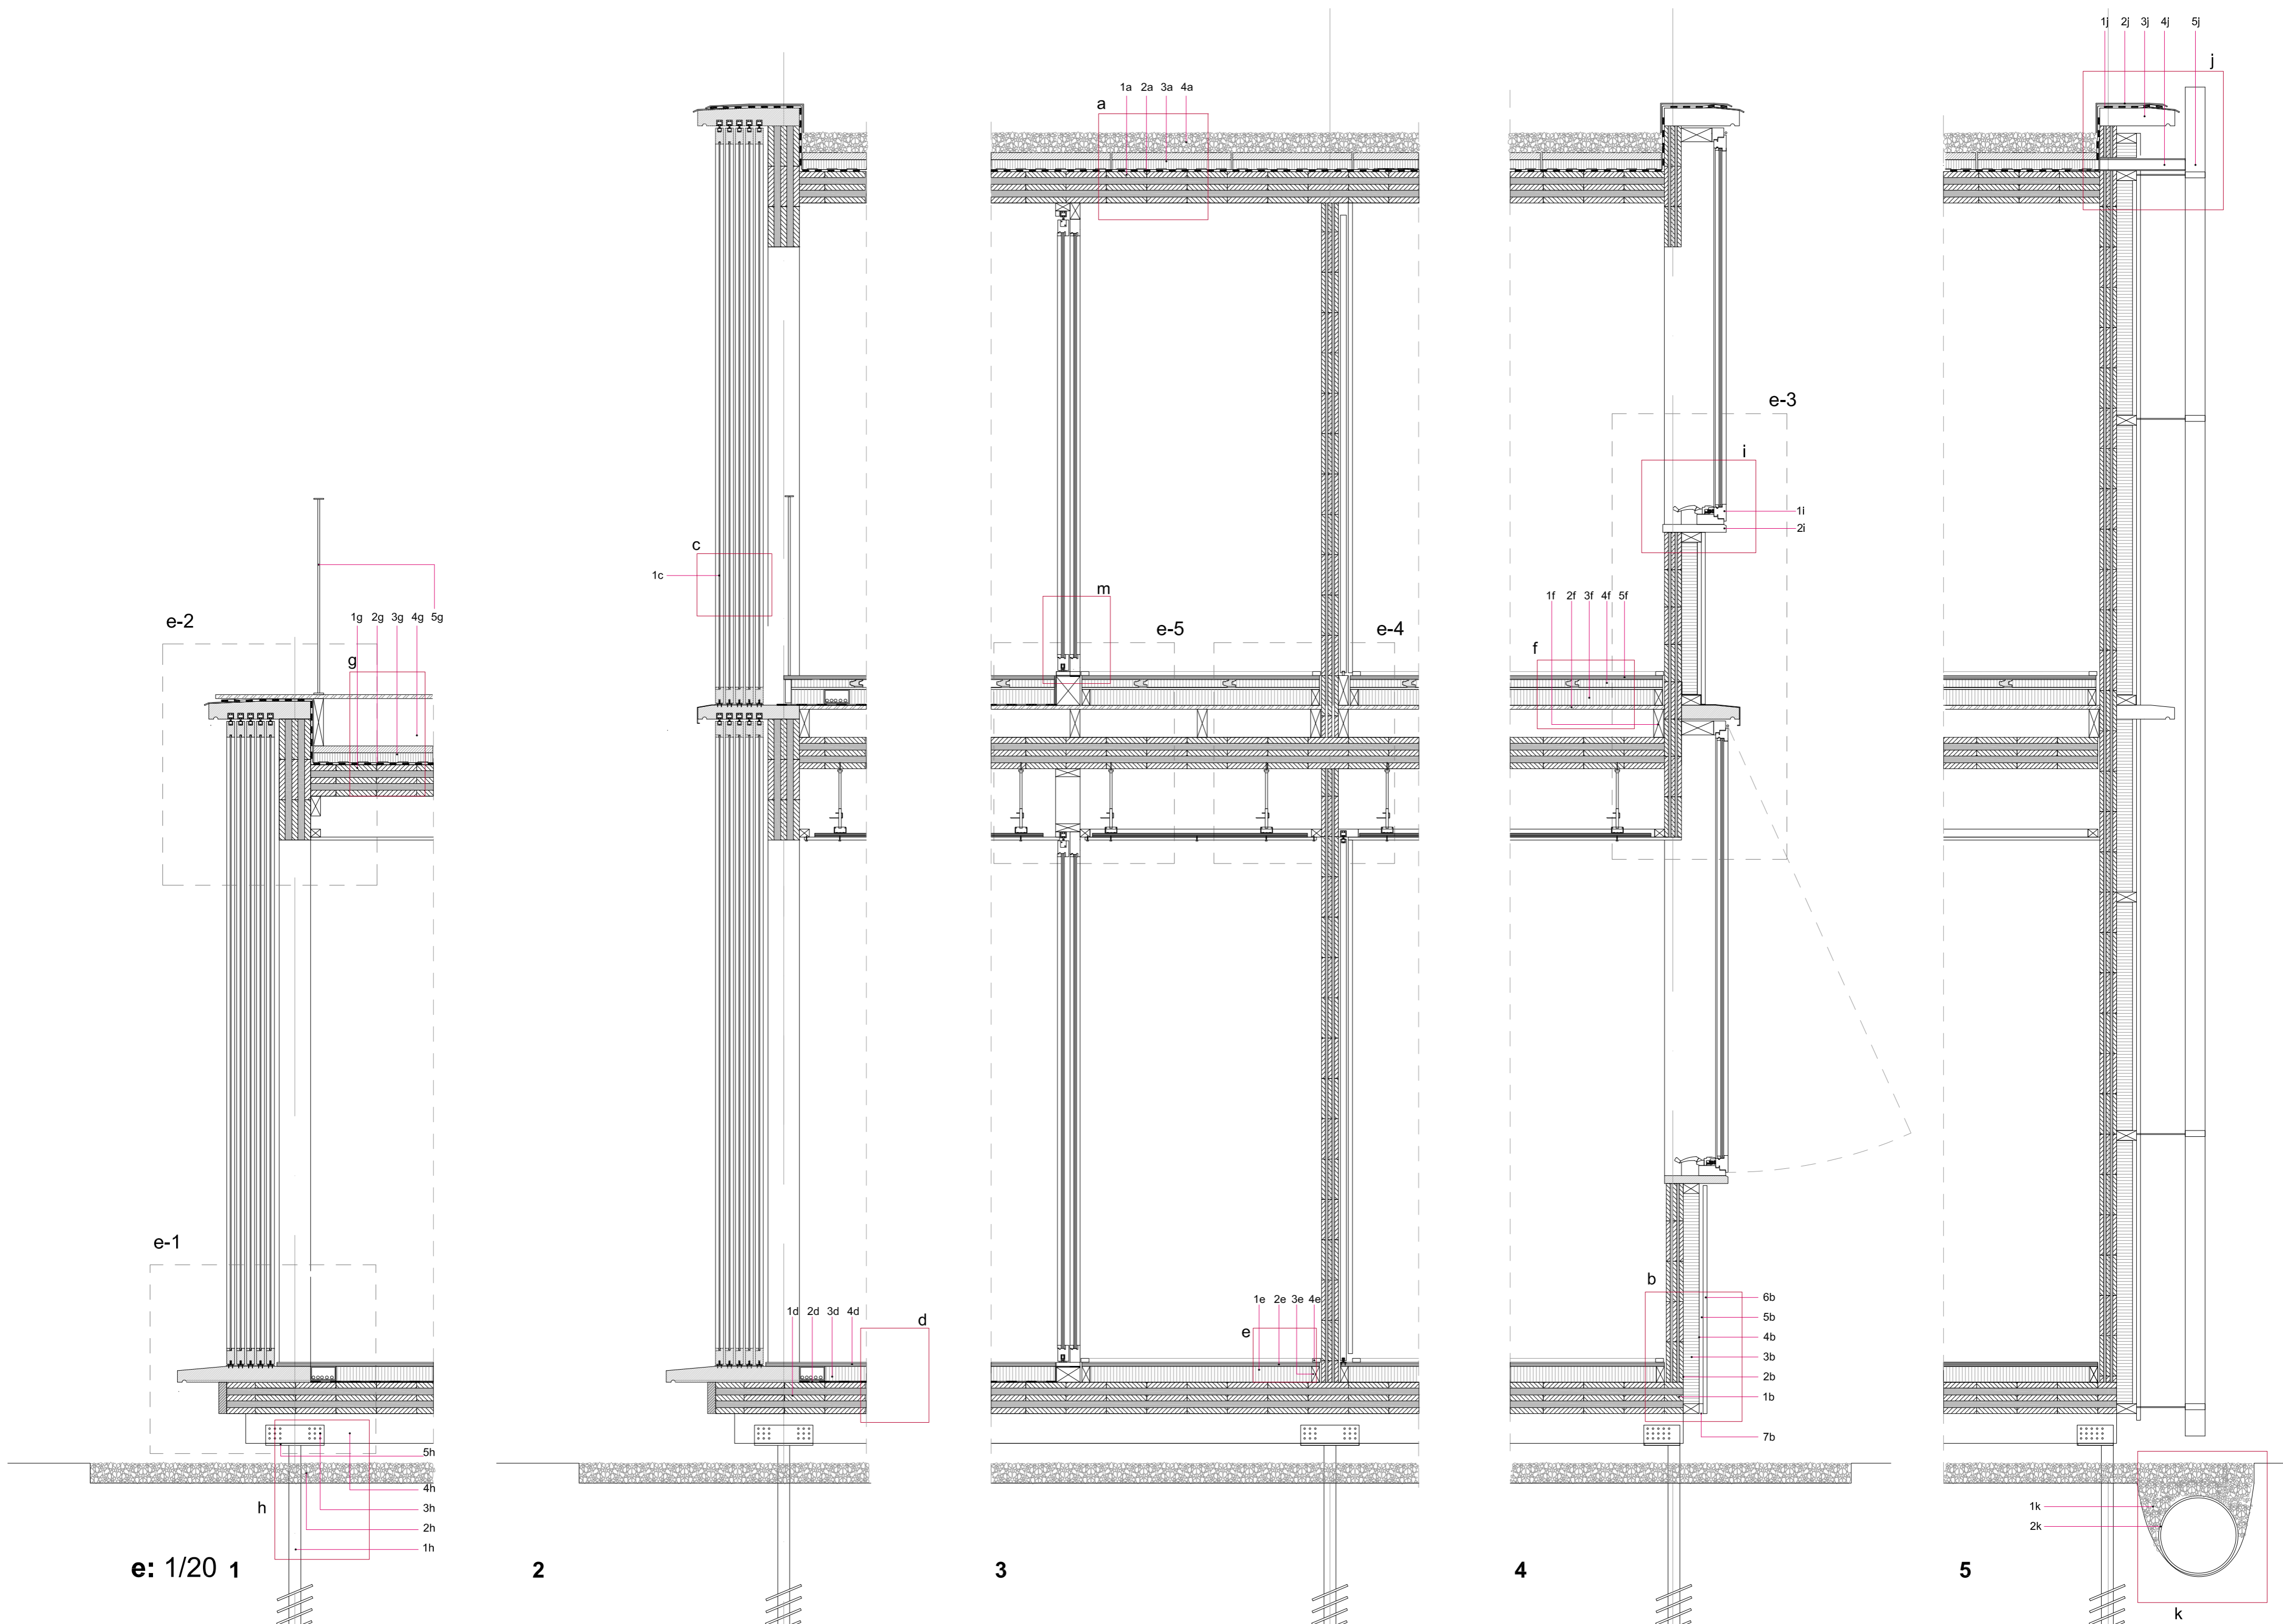
e: 1/20 1

- a** cubierta invertida
 1a estructura madera contralaminada, KLH 5s 30-19-30-19-30 mm
 2a impermeabilización lámina Rephanol, polibutileno, con fieltro sintético antipunzonante, 0% de pendiente
 3a aislamiento losa Filtron, aislante y drenante, base de poliestireno y capa de hormigón poroso
 4a acabado y aislamiento gravas

- b** fachada ventilada (norte)
 1b estructura madera contralaminada, KLH 5s 19-19-19-19
 2b barrera de vapor Pro Clima INTELLO, con regulación de la difusión de vapor
 3b aislamiento térmico Gutex Thermosafe 80 mm
 4b estanqueidad frente al aire ProClima SolitexVA
 5b montantes verticales y cámara de aire madera de pino tratada en autoclave
 6b acabado de fachada machiembrado pino de flandes termostratado Lunawood
 7b rejilla antipájaros

- c** fachada sur
 1c ventana corredera marco pino Larix, laminado, vidrio simple 4mm, montado sobre guías Saheco SF-150
- d** pavimento galería
 1d estructura madera contralaminada KLH 5s 30-19-30-19-30 128 mm
 2d impermeabilización lámina Rephanol, polibutileno, con fieltro sintético antipunzonante, 0% de pendiente
 3d aislamiento poro cerrado poliestireno extruido 80 mm
 4d pavimento machiembrado pino de flandes termostratado Lunawood

- e** pavimento habitación planta baja
 1e aislamiento térmico Gutex Thermosafe 80 mm
 2e pavimento tablero laminado 3 capas 24 mm Finnforest floor
 3e rastreado madera de pino
 4e zócalo madera laminada 3 capas 24 mm Finnforest floor

- f** pavimento habitación planta primera
 1f entarimado listones de madera de pino
 2f entarimado tableroDM
 3f aislamiento térmico Gutex Thermosafe
 4f aislamiento ruido de impacto suelo flotante con rastreado abeto incorporado tipo Gutex thermosafe-nt
 5f pavimento madera laminada 3 capas 24 mm Finnforest floor

- g** cubierta transitable
 1g estructura madera contralaminada, KLH 5s 30-19-30-19-30
 2g impermeabilización lámina Rephanol, polibutileno, con fieltro sintético antipunzonante, 0% de pendiente
 3g aislamiento losa Filtron, aislante y drenante, base de poliestireno y capa de hormigón poroso
 4g acabado y entarimado acabado pino de flandes termostratado Lunawood, junta abierta. Sobre entarimado de madera de pino tratada en autoclave
 5g barandilla perfil circular de acero Ø 10 mm, barras cada 10 cm, pasamanos acero

- h** cimentación
 1k cimentación poste con helicoides insertado en el terreno por rotación, Technopieux.
 (la marca no garantiza la colocación de los postes en el punto exacto definido en el proyecto, la estructura KLH funciona como una caja por tanto no es importante la posición de los postes de cimentación)
 2k protección del forjado inferior gravas impiden el rebote del agua de lluvia y favorecen un drenaje adecuado del terreno protegiendo también la cimentación al
 3k anclajes cimentación-estructura acero galvanizado
 4k durmiente madera maciza pino, sin función estructural, sólo para recibir los forjados y la cimentación
 5k platibanda soldada al poste de cimentación, recibe el anclaje

- i** carpintería fachada norte
 1i marco abatible horizontal marco pino Larix, laminado, vidrio simple 6+6 baja emisividad
 2i premarco marco pino Larix, laminado

- k** drenaje aguas pluviales
 1k drenaje gravas
 2k canalización agua de lluvia tubo dren Ø 400 mm
- j** evacuación aguas cubiertas
 1j impermeabilización lámina Rephanol, polibutileno, con fieltro sintético antipunzonante, 0% de pendiente
 2j remate-protección de lámina impermeable chapalán
 3j cornisa pieza de madera maciza tratada en autoclave con goterón
 4j gárgola prefabricada, provista de ala soldable a la lámina impermeabilizante
 5j bajante Ø 100mm chapa de acero galvanizado abierto en los extremos para evitar el efecto vado
