procés construcció  
renaturalització del terreny danyat  
s/e

secció proposta  
renaturalització  
e1:100

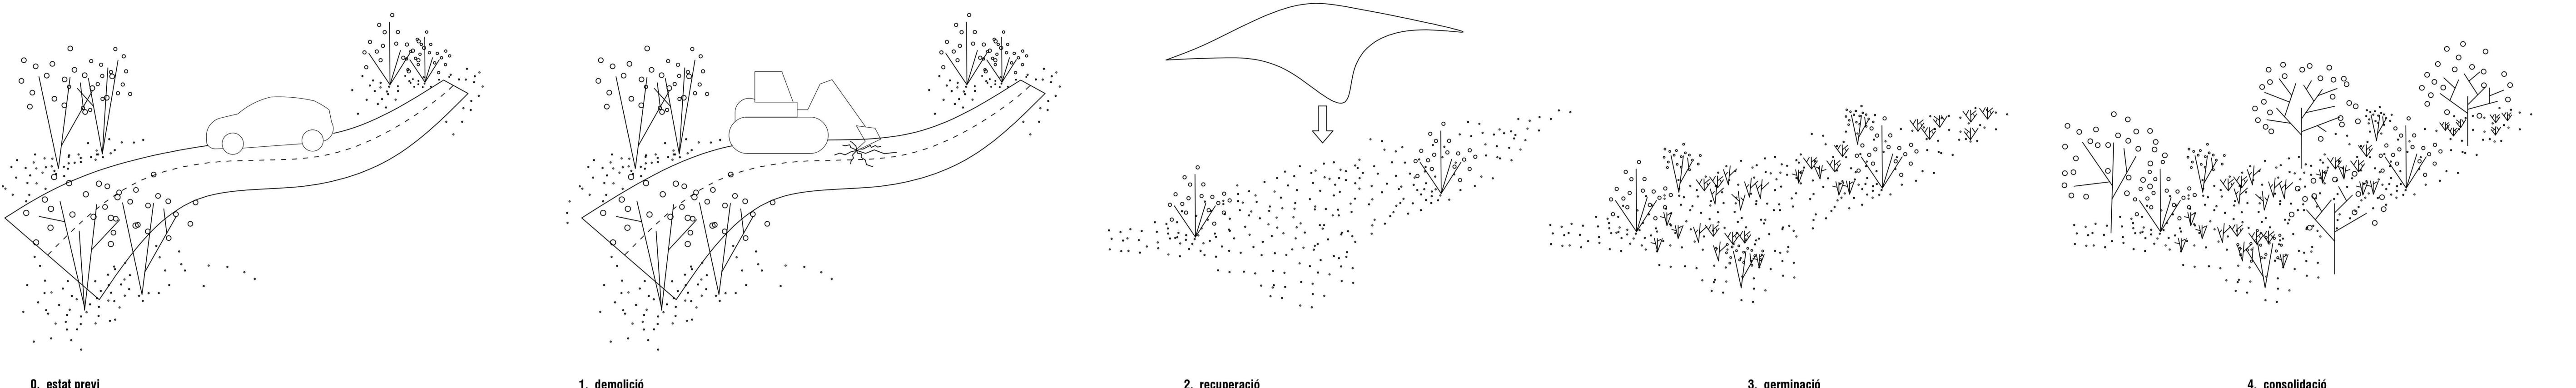
0. estat previ  
vial i parquíng en superfície sobre el sol rural

1. demolició  
demolició de la base de formigó i restituïció topogràfica

2. recuperació  
col·locació de les mantes orgàniques de protecció

3. germinació  
primera germinació

4. consolidació  
1-3 anys

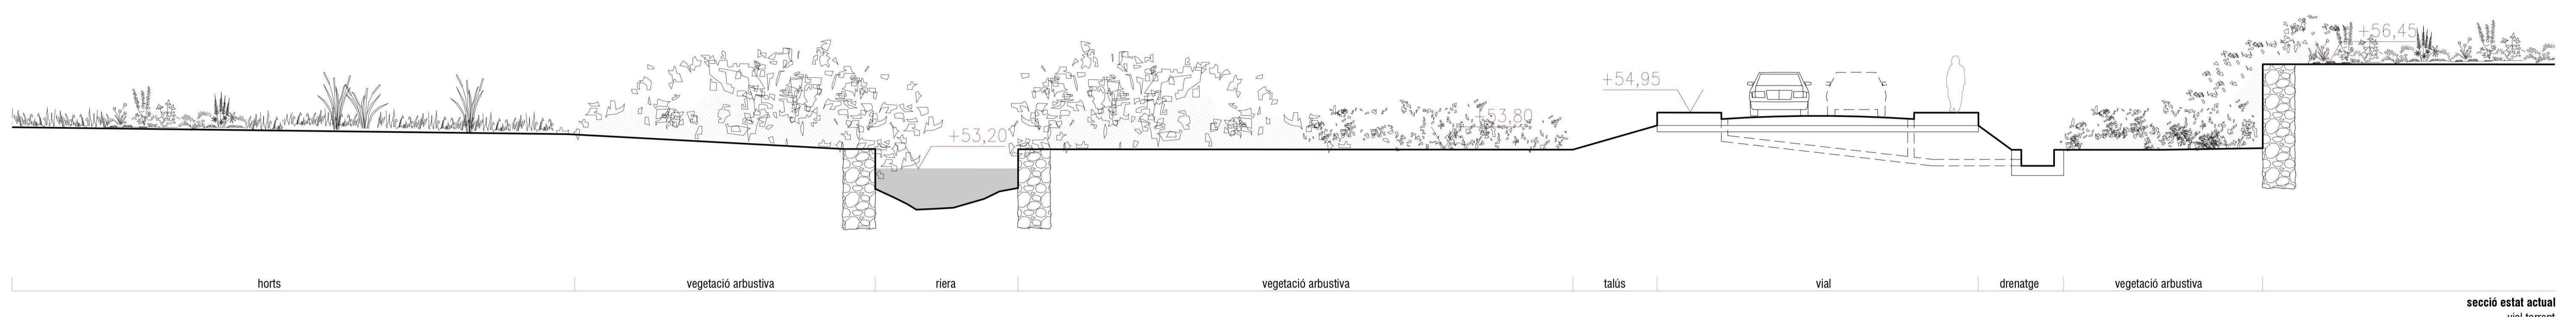
secció estat actual  
vial torrent  
e1:100

hort

vegetació arbustiva

riera

talús

vial

drenatge

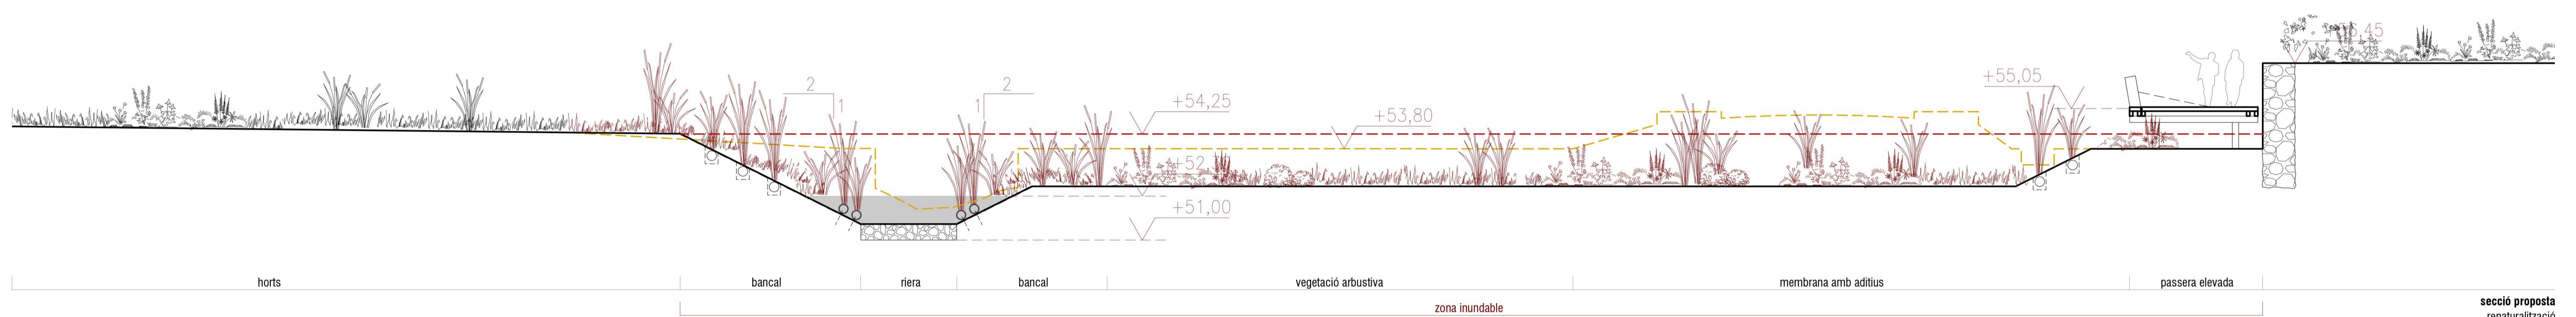
hort

bancal

riera

vegetació arbustiva

membrana amb additus

passera elevada

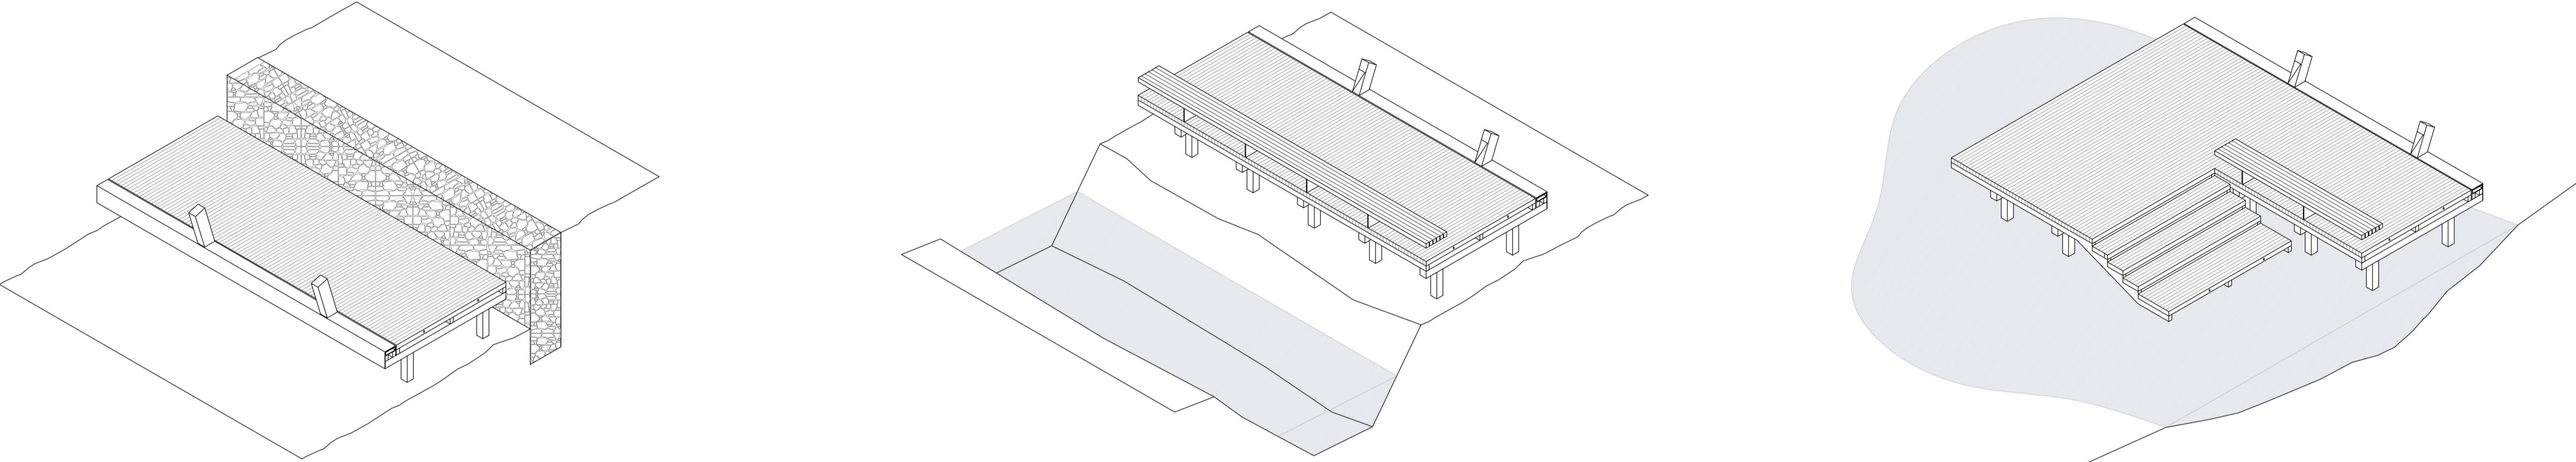
axonomètiques  
relació amb els elements del torrent  
e1:100

situació 1  
relació amb els murs de pedra en sec

situació 2  
relació amb la línia d'aigua

situació 3  
contacte directe amb l'aigua

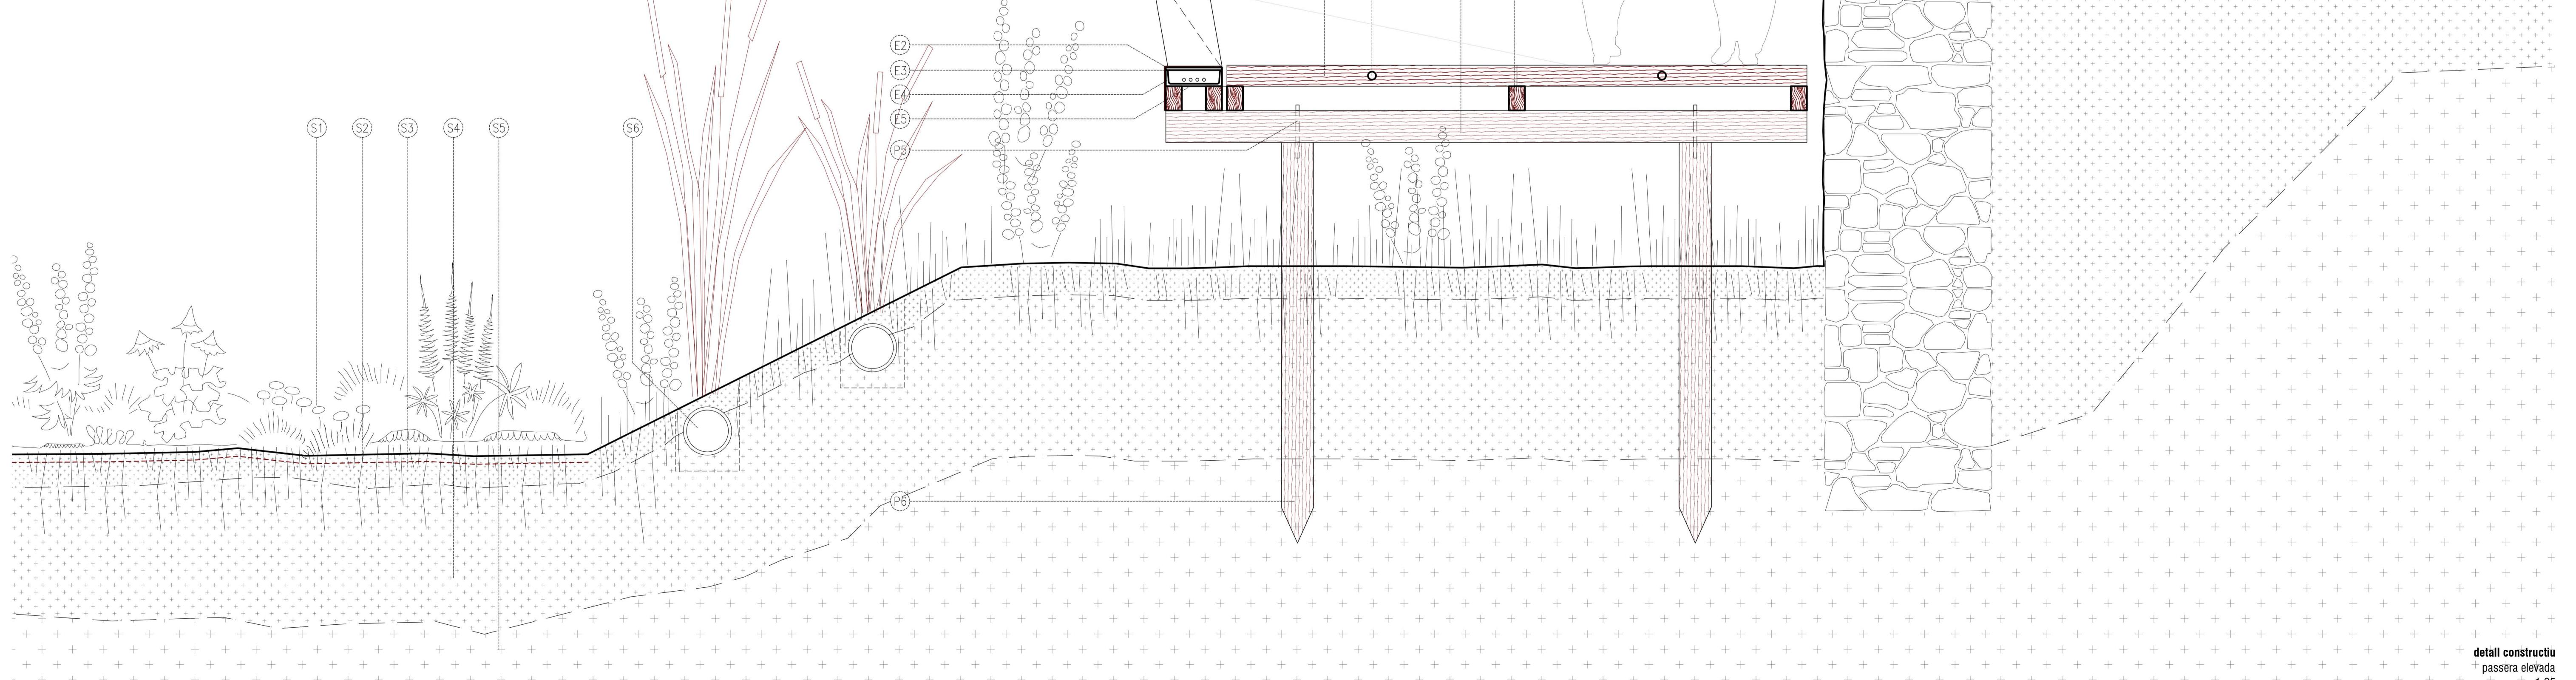
detall construcció  
passera elevada  
e1:125

- S1 vegetació arbustiva autòctona
- S2 manta de protecció orgànica de fibra de coco
- S3 capa orgànica cruaixuda
- S4 capa orgànica fina amb materials inorgànics
- S5 capa de materials inorgànics (sorra, argila, reble)
- S6 tub de fibra de coco amb llavors

- P1 llista de fusta
- P2 perfil tubular d'alumini de arrastre dels listons
- P3 estructura portant en travessa de fusta
- P4 rastell portant dels listons de fusta
- P5 anclatge de l'estructura portant
- P6 punta de fusta
- P7 mur de pedra en sec preexistent

- E1 il·luminària LED model Area de Santa&Cole
- E2 embolador d'acer cor踌 e=1mm
- E3 placa d'alumini, suport del embolador
- E4 placa UPN 30x30x30
- E5 cablejat elèctric
