# La necesidad de conciliar la normativa de habitabilidad con la rehabilitación acústica de la vivienda mínima

## *The need to reconcile the habitability regulations with the acoustic rehabilitation of the minimum dwelling*

F. Daumal (\*), M. Monzón (\*), B. López-Mesa (\*)

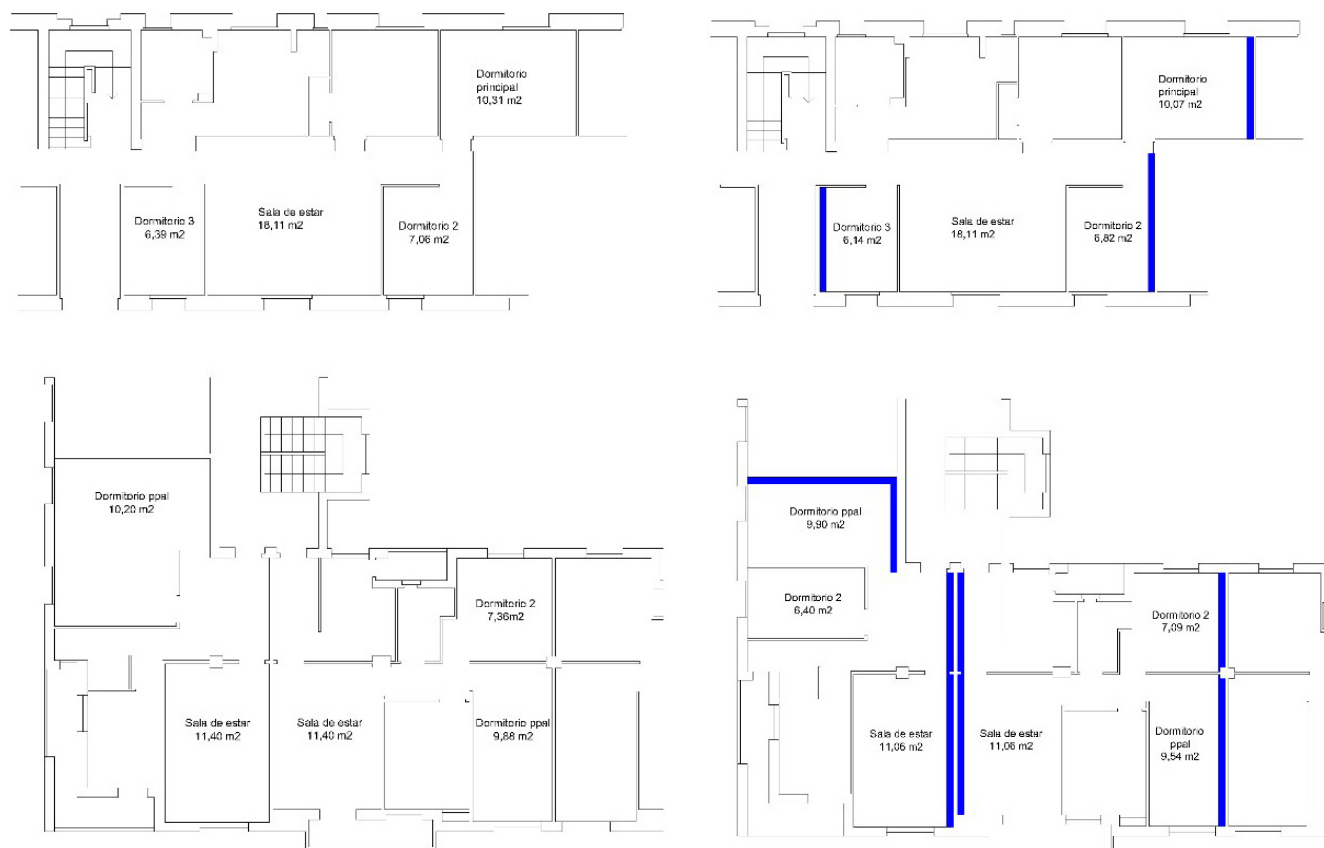
Figura 1. Posible rehabilitación acústica realizada a una vivienda social. Estado original (izquierda) y después de una rehabilitación acústica (derecha) de dos tipologías de vivienda. Fuente: elaboración propia a partir de los proyectos originales de construcción.

- Colocación de una doble ventana, corredera, por el exterior. Para este caso se entiende reducida a la mitad la superficie del hueco original.
- Colocación de un trasdosado en el elemento de separación vertical que colinda con la vivienda contigua, con la consecuente reducción de la superficie útil de las piezas.
- Colocación de un techo suspendido, que disminuye la altura libre de la vivienda.

La información de las dimensiones interiores de las viviendas y de los huecos se obtiene de los proyectos originales de construcción, que se han cotejado con la realidad en los casos que ha sido posible. El espesor del trasdosado y del techo suspendido para la realización del estudio teórico se han considerado los mínimos obtenidos del Catálogo de Elementos Constructivos (22). Se ha considerado un trasdosado formado por placa de yeso laminado de 15 mm, un absorbente acústico de 50 mm y una separación de 10mm, que hacen un total de 75 mm de espesor. En el caso del techo suspendido se presupone una placa de yeso laminado de 15 mm, un absorbente acústico de 50 mm y una cámara de aire de 100mm, que hacen un total de 165 mm de espesor. La colocación de los trasdosados se ha realizado, para cada vivienda, de acuerdo al ejemplo mostrado en la Figura 1, de forma que se supone la colocación de trasdosados en los elementos de separación colindantes con otras viviendas. No se tiene en consideración la colocación de un trasdosado en la fachada, ya que en la mayoría de casos se trata de vivien-

En el Figura 3 se muestra la superficie de las piezas en su estado original y después de una rehabilitación acústica, de acuerdo a lo indicado en la Figura 1 aplicado al resto de viviendas. En muchos Conjuntos la superficie de las piezas y de las viviendas de las plantas bajas es inferior a la de las plantas alzadas por el espesor de los muros y el espacio ocupado por el zaguán de entrada. Además, en un mismo Conjunto puede haber diferentes configuraciones de vivienda. Para este artículo se han estudiado todos los tipos de viviendas de cada grupo, sin embargo, si los resultados han sido similares, se han englobado en uno solo para mostrarlos en el gráfico. En caso de que hubiese más de una pieza del mismo tipo, como puede ocurrir con los dormitorios secundarios, se ha escogido bajo el criterio, en primer lugar, de ser colindante con otra vivienda y, en segundo, el más pequeño de ambos. Algunas viviendas que por su configuración interior (no colindantes con otras viviendas) no admitían una rehabilitación acústica, no han sido consideradas. Se han agrupado las piezas con similar superficie y mismo nivel de cumplimiento para mayor comprensión de los gráficos.

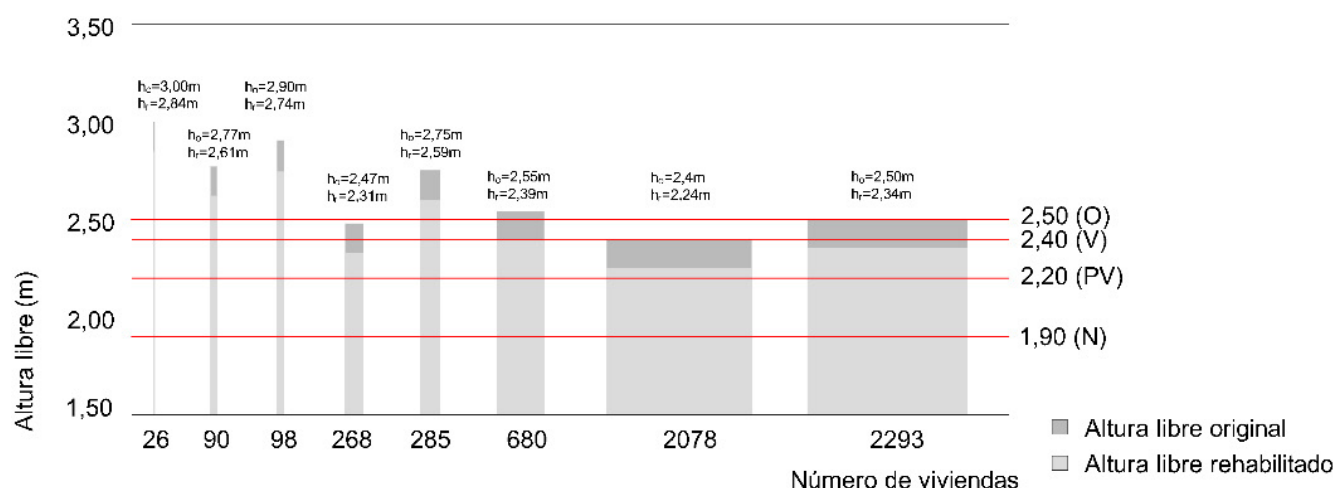
Figura 2. Altura libre de las viviendas en su estado original y después de una rehabilitación acústica, en relación al número de viviendas.  
 \*ho=altura original, hr=altura rehabilitado, C=Cataluña, N=Navarra, O=Orden 1944, PV= País Vasco, V=Valencia.

En el Figura 2 se representa el número de viviendas que tienen diferentes alturas libres, en su estado original y después de una rehabilitación acústica. Además, se indica en rojo los requerimientos de las diferentes normativas estudiadas: en la Orden de 1944 la altura mínima requerida es 2,50m, en la Comunidad Valenciana 2,40m y en el Gobierno Vasco 2,20m. Se observa cómo en algunos casos la altura libre de las viviendas es 2,40m, por lo que una vez colocado el techo suspendido, sus dimensiones se verán reducidas a 2,24m, incumpliendo en Valencia y País Vasco. En la Tabla 2 se indica el porcentaje de cumplimiento en las comunidades autónomas estudiadas, excepto en Cataluña dado que no hay requerimiento en este aspecto.

Se observa cómo en las comunidades en que es de aplicación la Orden de 1944, el 51% cumpliría en su estado original pero no admitiría una rehabilitación acústica, y en el caso de Valencia este porcentaje ascendería hasta el 91%. También se observa cómo en las comunidades en que se aplica la norma-

tiva estatal, el 40% de las viviendas no cumple los requerimientos de altura libre en su estado original.

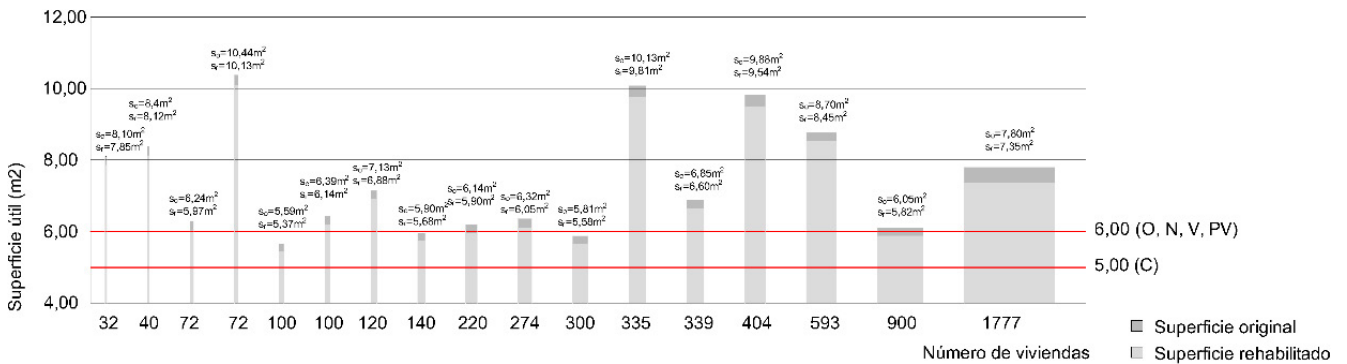
Figura 4. Superficie útil y número de viviendas del dormitorio principal en su estado original y después de una supuesta rehabilitación acústica. \*ho=altura original, hr=altura rehabilitado, C=Cataluña, N=Navarra, O=Orden 1944, PV= País Vasco, V=Valencia.

La Orden de 1944 y las normativas de Comunidad Valenciana y Gobierno Vasco establecen como mínimo una superficie del dormitorio principal de 10 m<sup>2</sup>. Como se observa en el Figura 4, no son muchas las viviendas que cumplen antes y des-

pués de la rehabilitación, y hay 1122 que cumplirían antes de la rehabilitación acústica pero no después. Comunidad Foral de Navarra establece como mínimo una superficie de 8 m<sup>2</sup>, siendo mayor el número de viviendas que cumplirían, aunque 944 cumplirían antes pero no después. Cataluña tiene, en la actualidad, el requerimiento más bajo con 5 m<sup>2</sup>, todas las viviendas cumplirían.

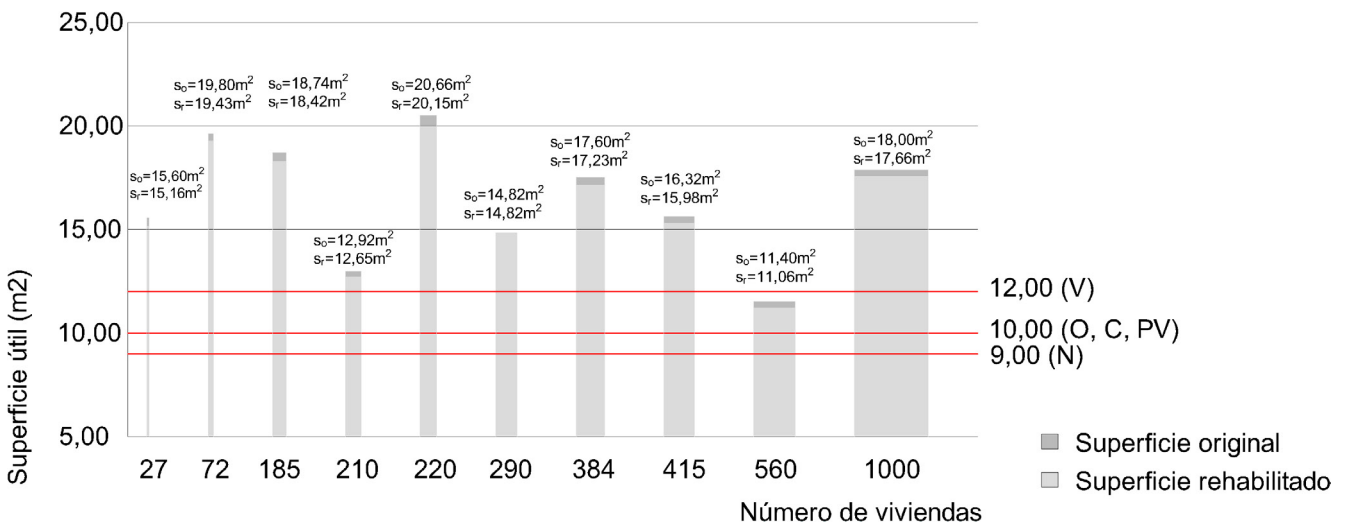
Figura 5. Superficie útil y número de viviendas del cuarto de estar en su estado original y después de una supuesta rehabilitación acústica. \*ho=altura original, hr=altura rehabilitado, C=Cataluña, N=Navarra, O=Orden 1944, PV= País Vasco, V=Valencia.

Los cuartos de estar de las viviendas estudiadas cumplirían en todos los casos, excepto 560 viviendas en caso de estar si-

tuadas en la Comunidad Valenciana, que tiene la exigencia más alta con 12 m<sup>2</sup> (Figura 5).

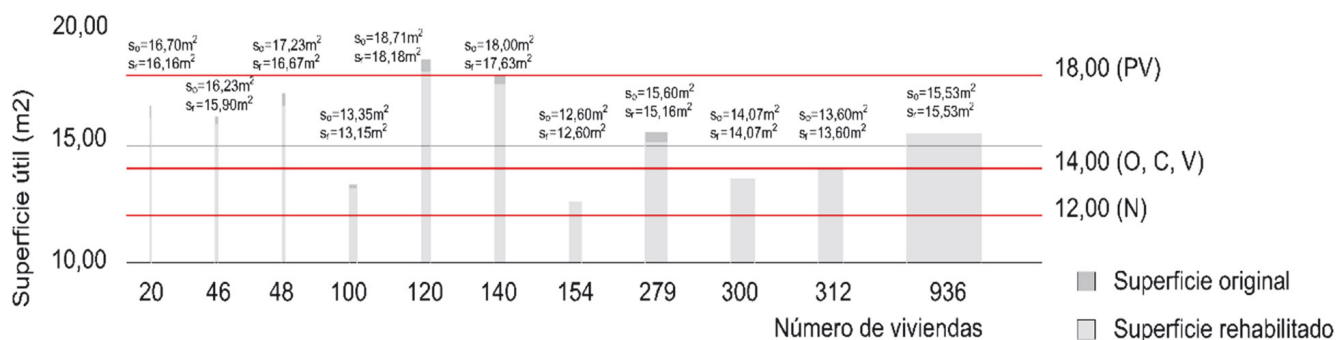
Figura 6. Superficie útil y número de viviendas del cuarto de estar-cocina en su estado original y después de una supuesta rehabilitación acústica. \*h<sub>o</sub>=altura original, h<sub>r</sub>=altura rehabilitado, C=Cataluña, N=Navarra, O=Orden 1944, PV= País Vasco, V=Valencia.

En cuanto a la pieza que alberga el cuarto de estar y la cocina se observa cómo, en algunos casos, no se tiene en cuenta disminución de la superficie útil por rehabilitación acústica (Figura 6). Esto se debe a la distribución interior de las viviendas, de forma que el salón-cocina se encuentra en el centro de la vivienda y no colinda con ninguna otra. La exigencia más baja la tiene Navarra, con 12 m<sup>2</sup>, en la que todos los casos cumplirían. La exigencia de 14 m<sup>2</sup>, aplicable en la Orden de 1944, Cataluña y Valencia conllevaría el no cumplimiento de 554 viviendas. En el caso de País Vasco, que tiene una exigencia mayor, 120 viviendas cumplirían en todos los casos y 140 solo cumplirían antes de la rehabilitación acústica.
