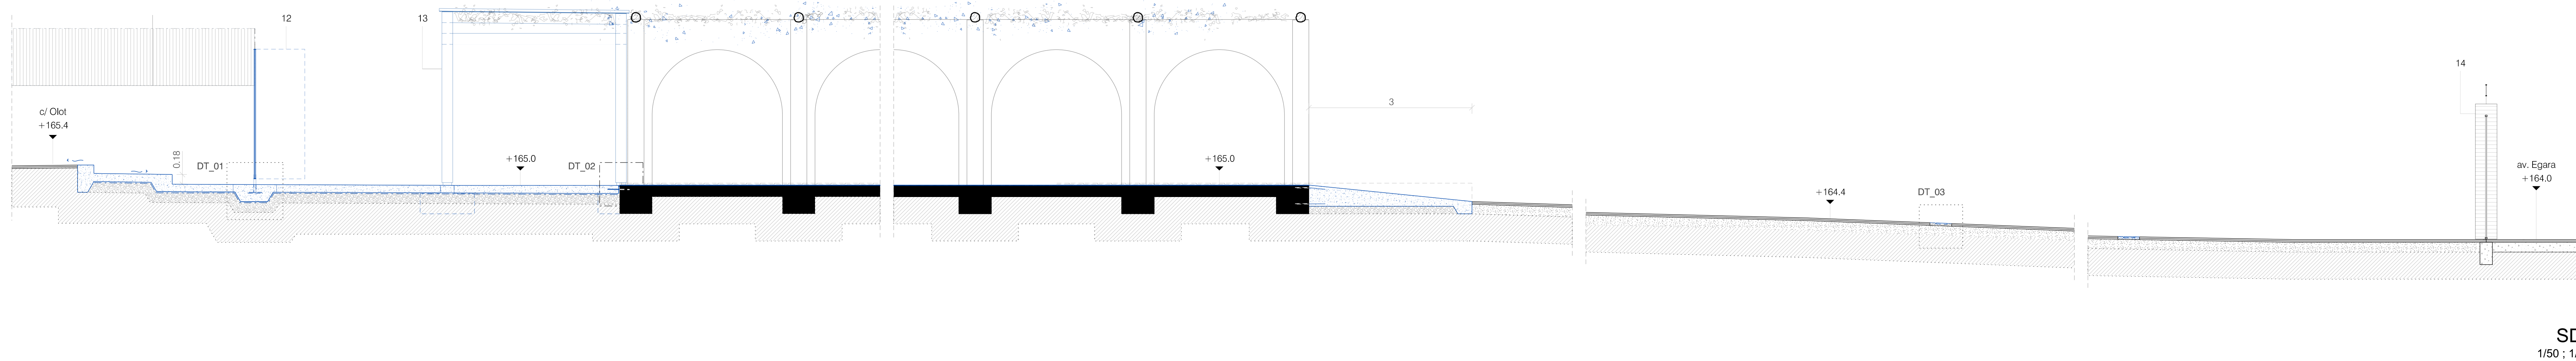
SD1
1/50 ; 1/20

1. Làmina impermeable de polietilè (evitar pèrdues aigua)
2. Placa d'estructura muntants porta metèl·lica embeguda en solera F.A.
3. Regule + congnny solera per a reforç recobrimet d'escala
4. Connexió nova solera a l'estructura existent ponada
5. Junç de dilatació polietilè expandit
6. Refinament paviment existent fins a descobrir capa de moter
7. Moter autoconfortant per a regulació cota paviment
8. Noves escomeses d'aigua fins a terreny portat
9. Tall superficial transversal en paviment existent
10. Peces angulars de moter de geometria rectangular
11. Paviment existent de pedra en transició

12. Niva porta metèl·lica carrer Olot. Veure plantó detall
 13. Ampliació ponada amb nova estructura de futa
 14. Conservació porta metèl·lica original carrer Nostra Llar.
