Gestión de un accidente marítimo: agentes implicados, coordinación y movimiento de información

Trabajo Final de Grado

Facultat de Nàutica de Barcelona
Universitat Politècnica de Catalunya

Grado en Náutica y Transporte Marítimo

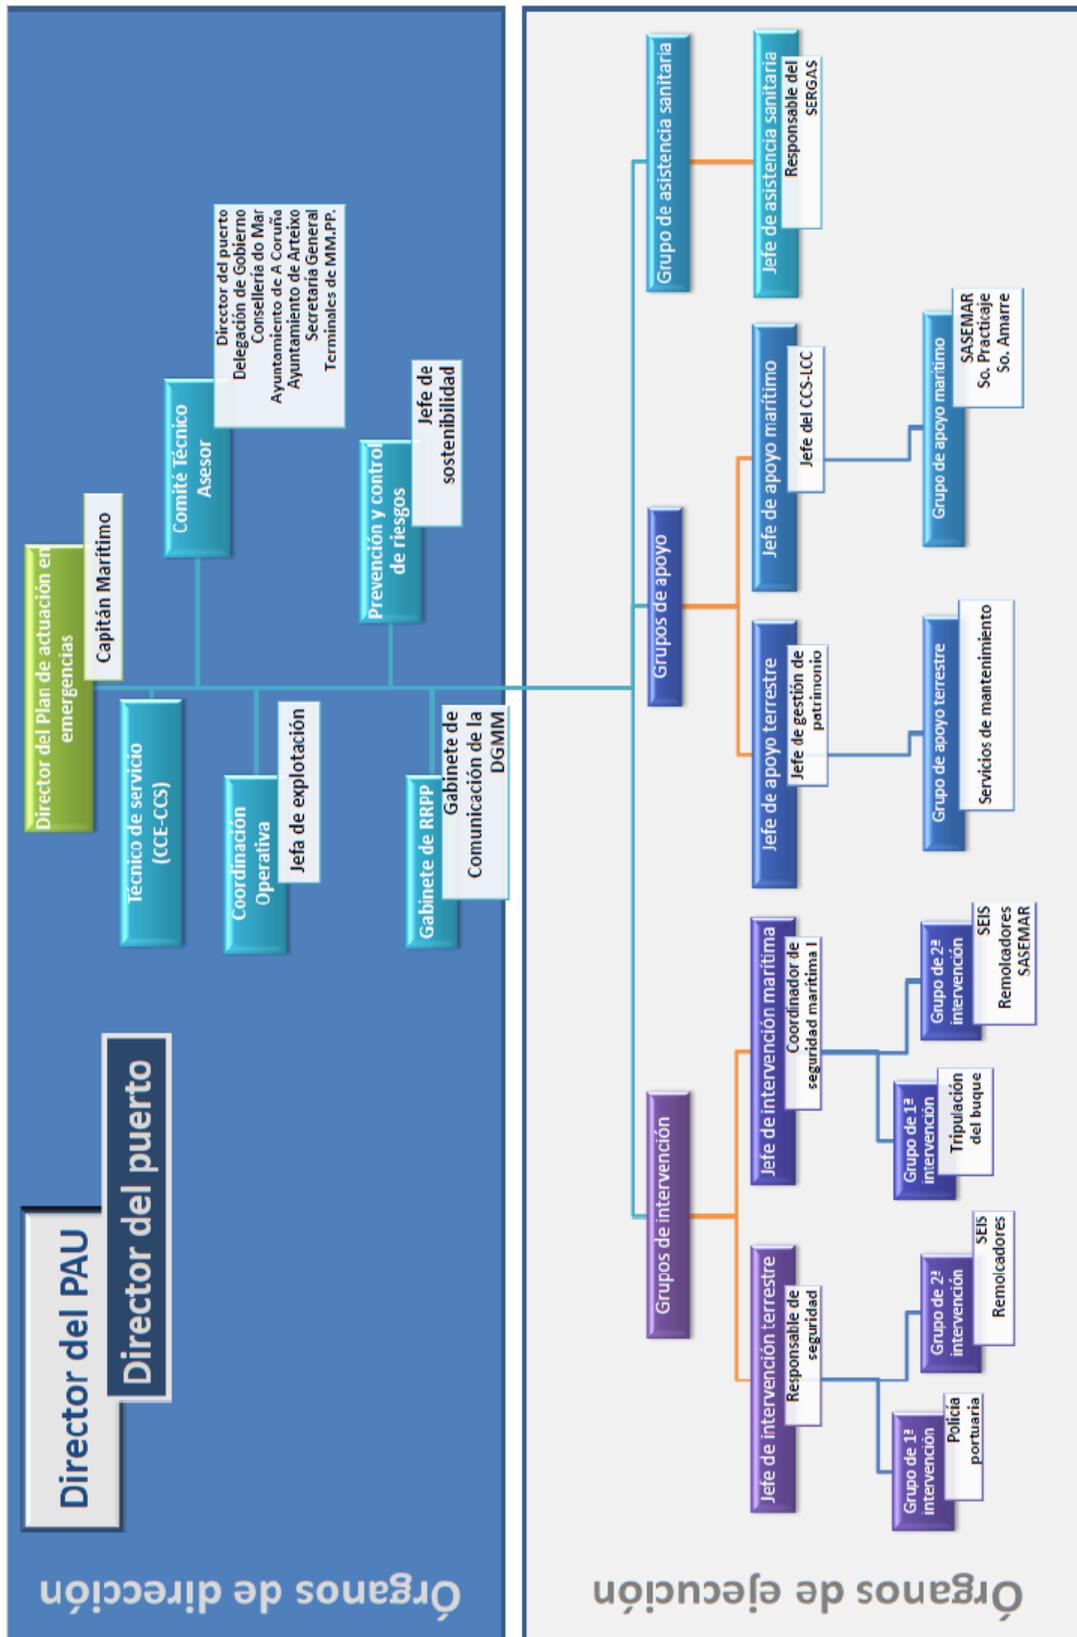
Figura 1. Órganos de dirección y ejecución del PAU

Podemos presuponer que esta estructura vendría a ser muy similar a la siguiente:

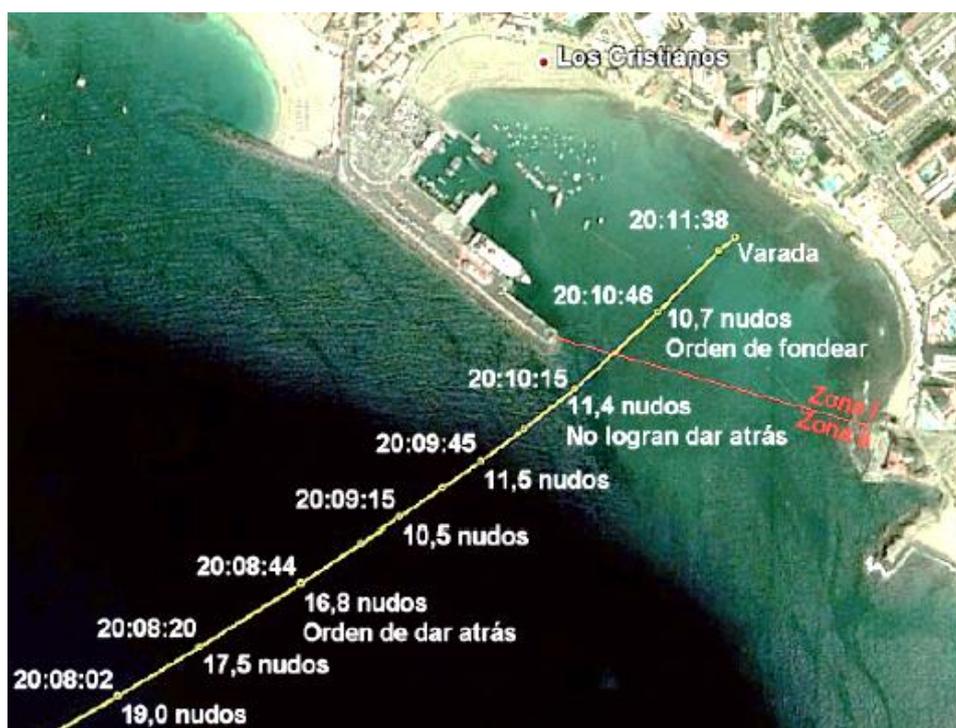
Figura 4. Maniobra de entrada al puerto de los Cristianos

El 2 de diciembre de 2008 a las 20:10 Lt, el buque de gran velocidad M/V BONANZA EXPRESS realizaba maniobra de aproximación al puerto de Los Cristianos, en Tenerife. Cuando se trató de reducir la velocidad para entrar a puerto, las cucharas de los *waterjets* no respondieron. El buque embarrancó en la playa de los Tarajales navegando a una velocidad de aproximadamente 10 nudos. No se produjeron daños personales y el pasaje fue evacuado sin incidencias. Se produjo un vertido de combustible controlado por embarcaciones de SASEMAR (CIAIM, 2011)¹.

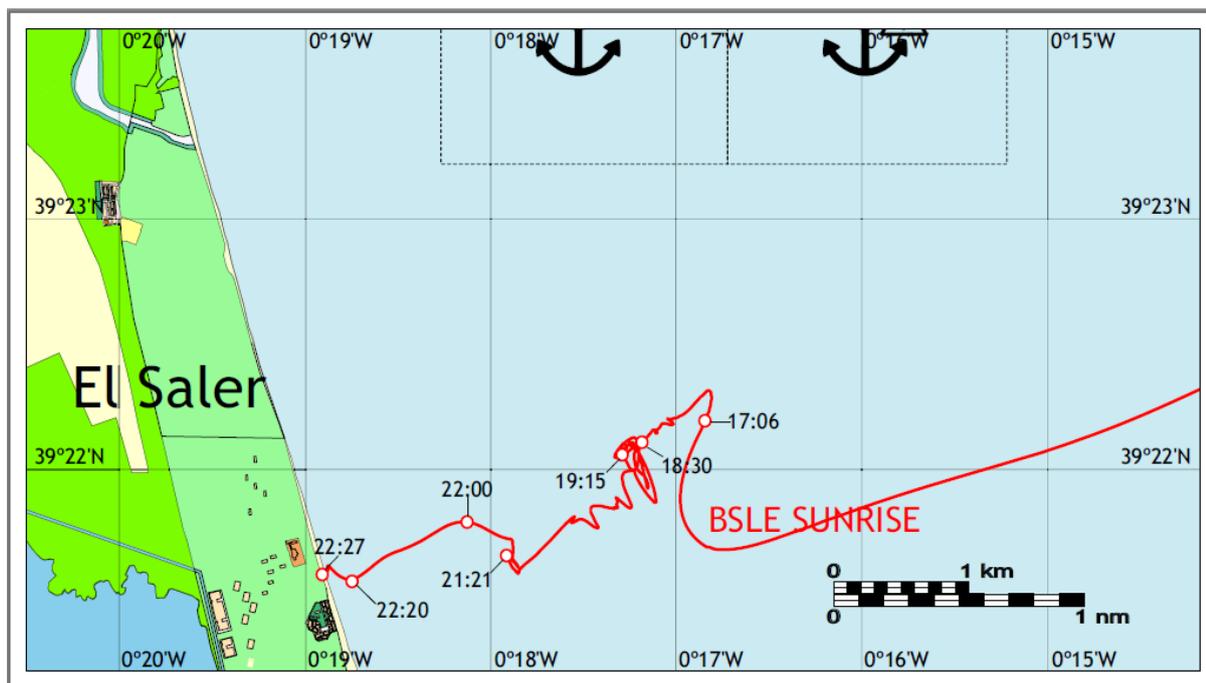
Figura 7. Trayectoria del M/V BSLE SUNRISE

A las 21:21 Lt, el motor principal se para automáticamente al activarse la alarma por baja presión de aceite en el circuito de aceite lubricante. Se consigue arrancar en 4 minutos para seguir virando, pero a las 22:00 Lt se produce una nueva parada por el mismo motivo. Tras arrancar de nuevo el motor a las 22:18 Lt, ante la imposibilidad de virar completamente el ancla, se decidió largar por ojo perdiendo el ancla y sus diez grilletes de cadena a 550 m de la playa, dando toda adelante para tratar de alejarse de la playa. A las 22:27 Lt, el buque queda embarrancado en la playa de El Saler (CIAIM, 2013a)¹.

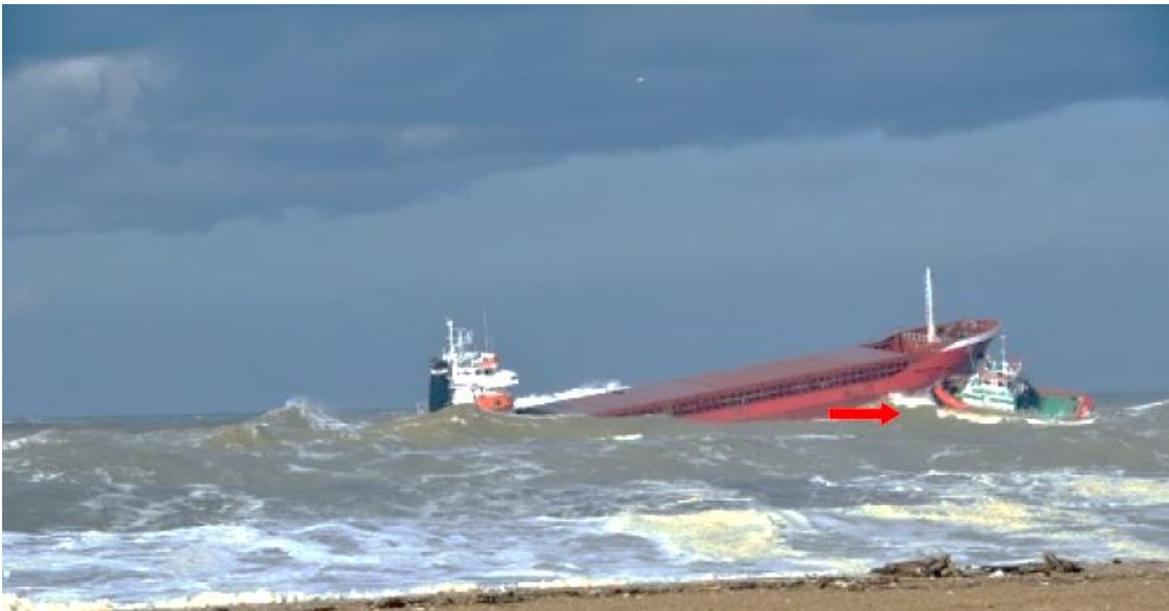
Figura 9. Remolcador realizando la maniobra de empuje solicitada

A las 09:10 Lt, el práctico pide por VHF maniobra para recogerlo y comenzar la entrada a puerto. Poco antes de embarcar, se informa de una parada de motor principal. Además, se produjo un fallo de suministro eléctrico (*blackout*). Tras arrancar el motor propulsor, el jefe de máquinas informa que el motor puede aguantar siempre que no se sobrepase un 50% de su potencia nominal. El capitán decide entrar a puerto pero, tras rebasar el dique Norte, el motor volvió a pararse afectado por el fuerte oleaje del WNW, que aumentó por el asomeramiento de las aguas. Todo intento de asistencia urgente por remolcadores que estaban esperándolo y el fondeo de las dos anclas fue infructuoso.

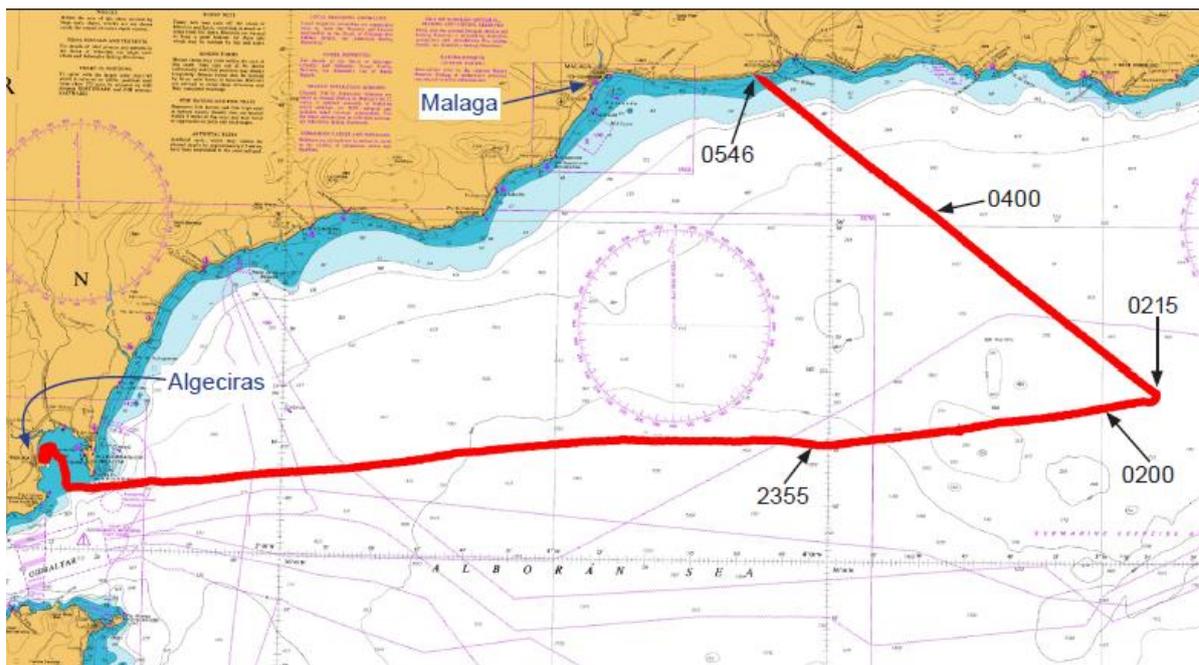
Figura 11. Derrota del M/V K-WAVE desde su salida de Algeciras

El 14 de febrero de 2011, el M/V K-WAVE se encontraba en un viaje entre Algeciras y Valencia. A media noche, los oficiales del K-WAVE estaban celebrando un cumpleaños en el puente. Las celebraciones acabaron a las 02:00 Lt del 15 de febrero cuando el oficial de guardia, que estaba en las celebraciones, se quedó solo en el puente. A las 02:16 Lt, el rumbo del buque viró de 080° a 305° y se mantuvo hasta que vararon a las 05:46 Lt en la costa, al este de Málaga. El primer oficial llegó al puente a las 06:06 Lt y se encontró el buque encallado y con la maquina en avance toda (MAIB, 2011)¹.

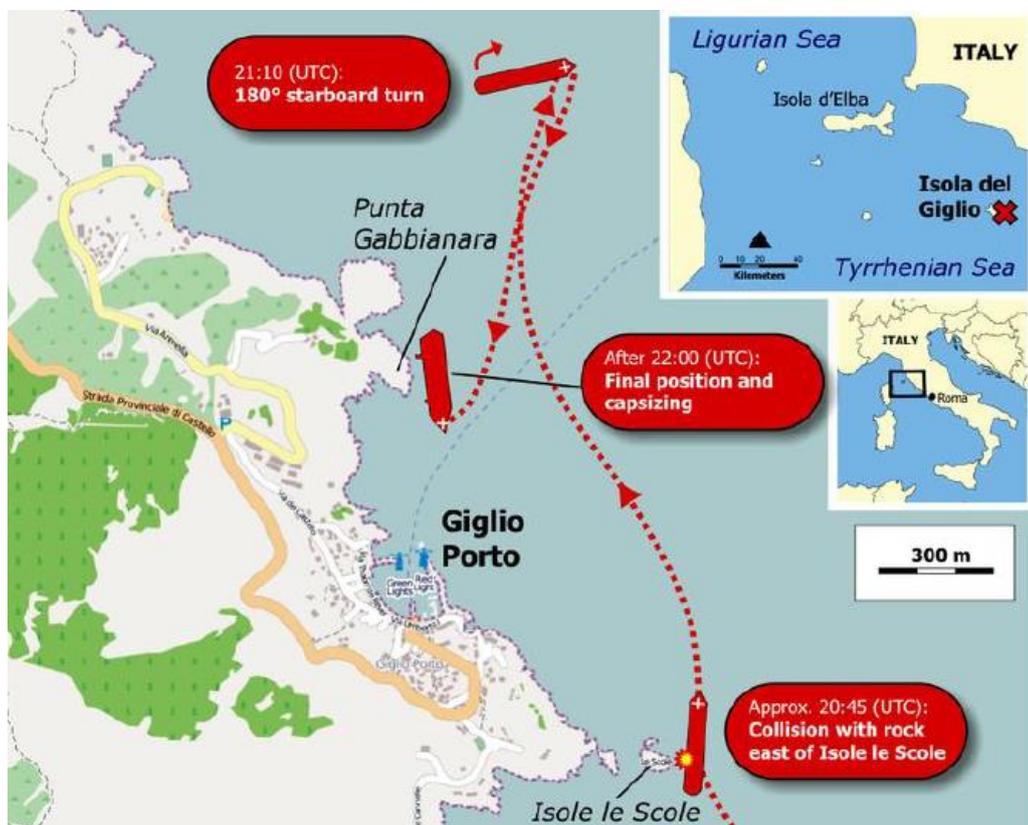
Figura 12. Fases del accidente del M/V COSTA CONCORDIA

En los días siguientes al suceso se descubrió que la brecha abierta era de 53 metros de largo, lo que provocó la inundación de 5 compartimentos estancos con maquinaria vital para la propulsión y el gobierno del buque (Marine Casualties Investigative Body, 2012)¹.

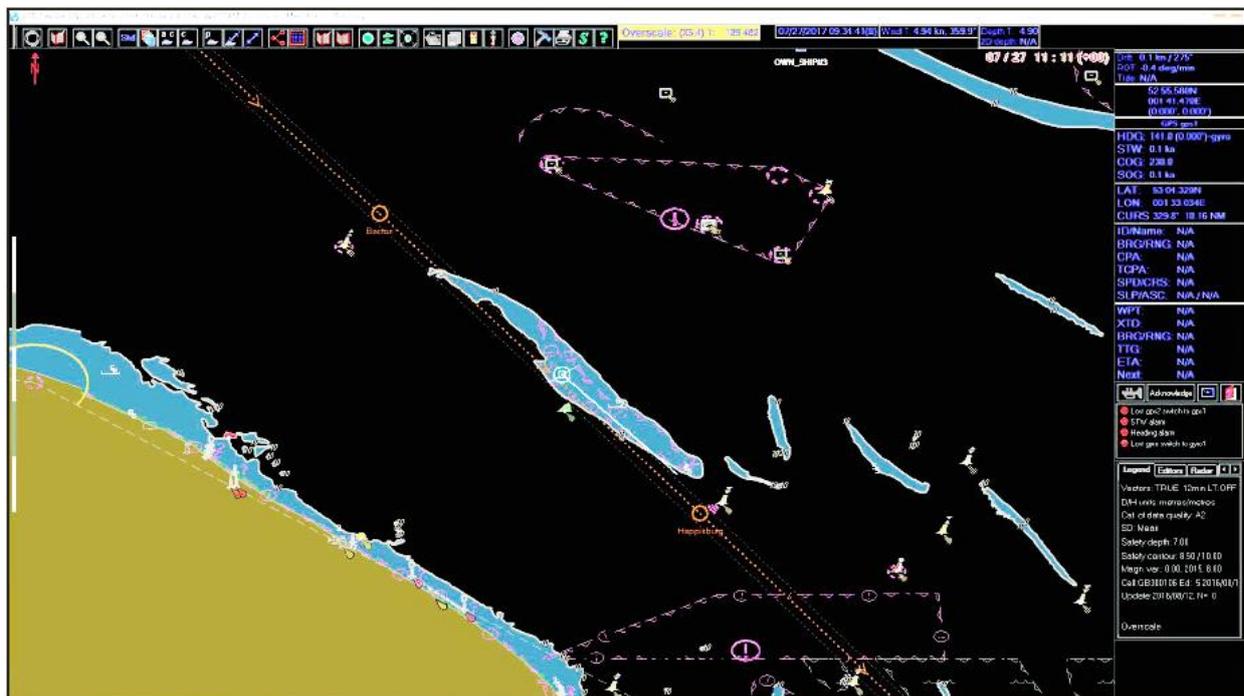
Figura 14. Reconstrucción del ECDIS en el momento de la varada

- El buque siguió el plan de viaje que había sido revisado por el segundo oficial, pero no por el capitán.
- Una comprobación visual del *track* en el ECDIS a pequeña escala no identificó peligros. Las alarmas generadas por la función de chequeo de ruta fueron ignoradas.
- El segundo oficial monitoreaba el buque usando el ECDIS, pero no llevó a cabo ninguna acción al cruzar la línea de 10 m de contorno de seguridad.
- El bajo nivel de estímulo externo pudo haber influido en que el segundo oficial se durmiera en varias ocasiones.
- Se desactivaron las alarmas del ECDIS, lo que eliminó las barreras que podrían haber alertado del peligro a tiempo para evitar el accidente.

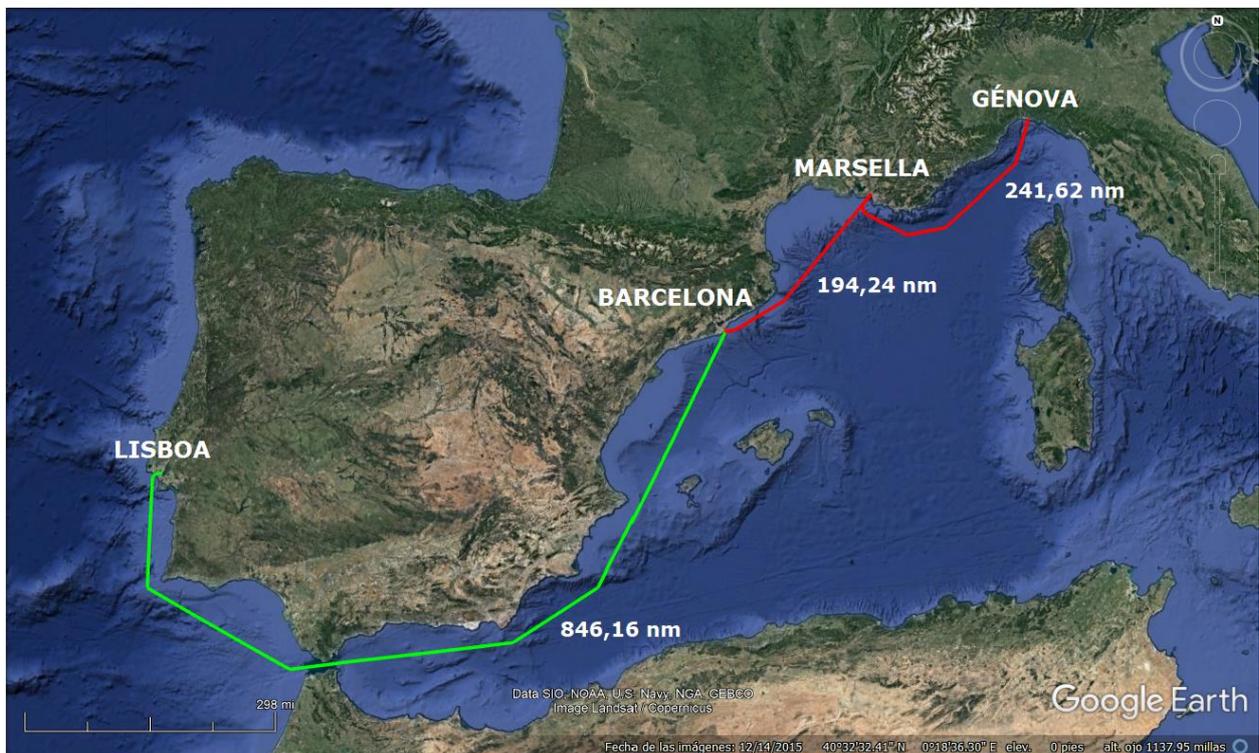
Figura 15. Mapa de la ruta del buque modelo

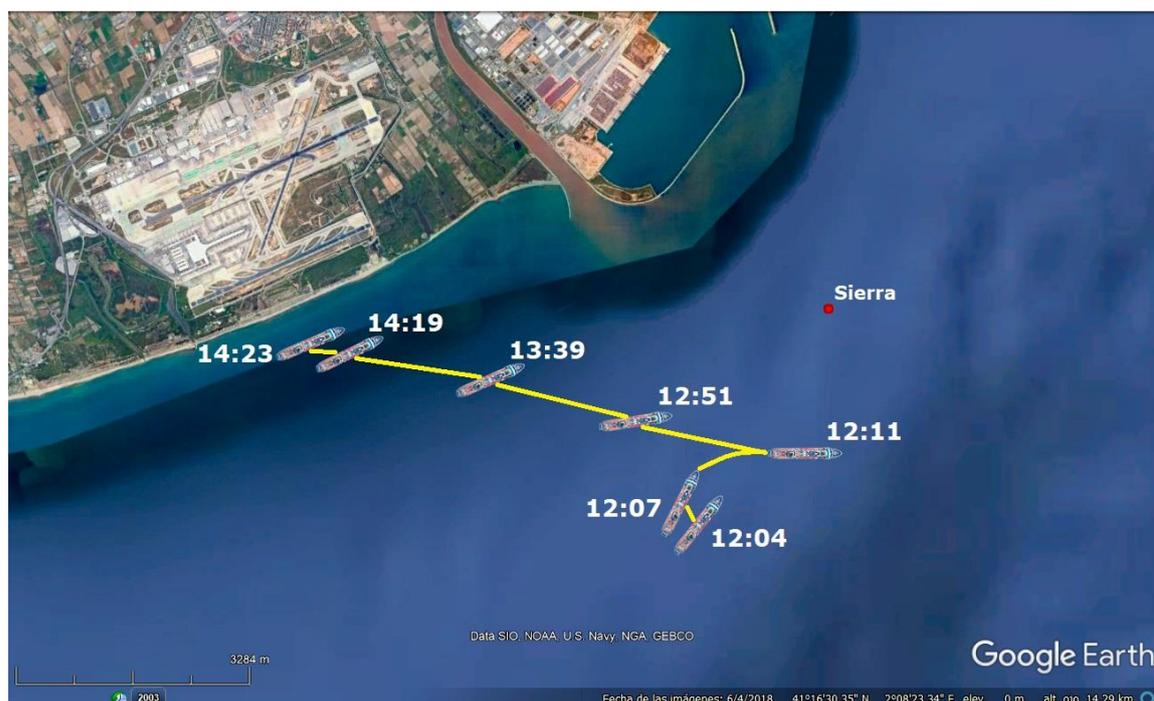
Figura 16. Trayectoria del buque

A las **14:23 Lt** el buque queda varado en la playa de El Prat del Llobregat, en la posición 41°16.7´N 002°05.9´E en un fondo de arena a 3.5 cables de la rompiente.

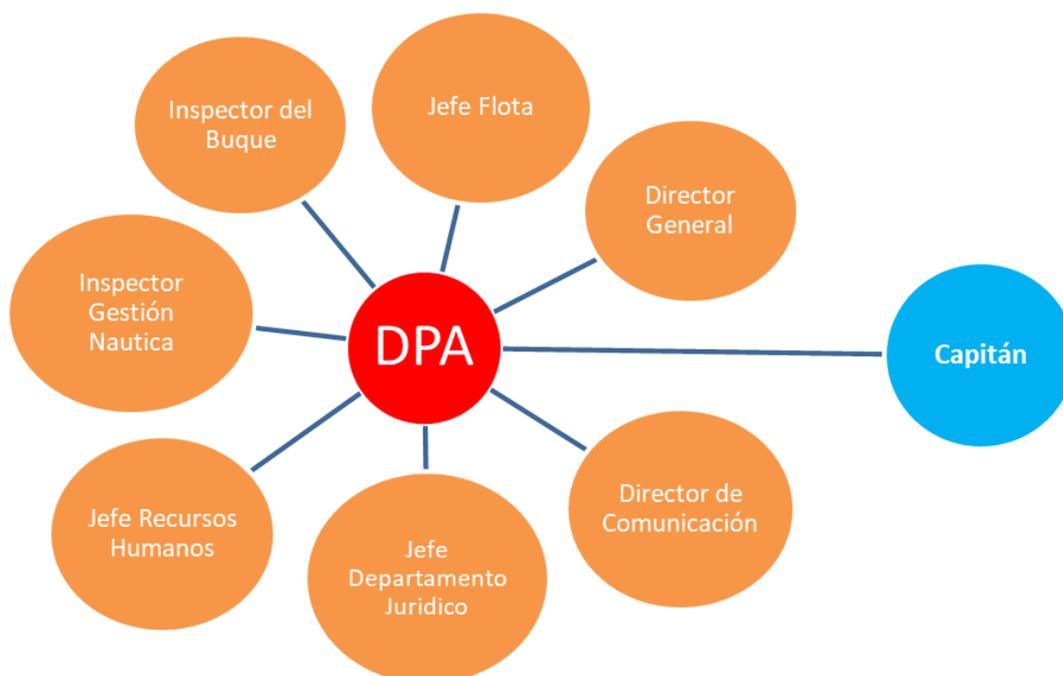
Figura 17. Composición del Gabinete de Crisis de la compañía

El Gabinete de Crisis de la compañía tiene la función de coordinar todos los frentes ante la situación que se les plantea. De esta forma, se trata de afrontar el accidente con el mayor número de garantías y minimizar sus consecuencias. Tal y como plantea el ISM, la persona más importante en estas situaciones es el DPA, quien gestiona a todos los demás colaboradores que serán los responsables de sus respectivos departamentos.

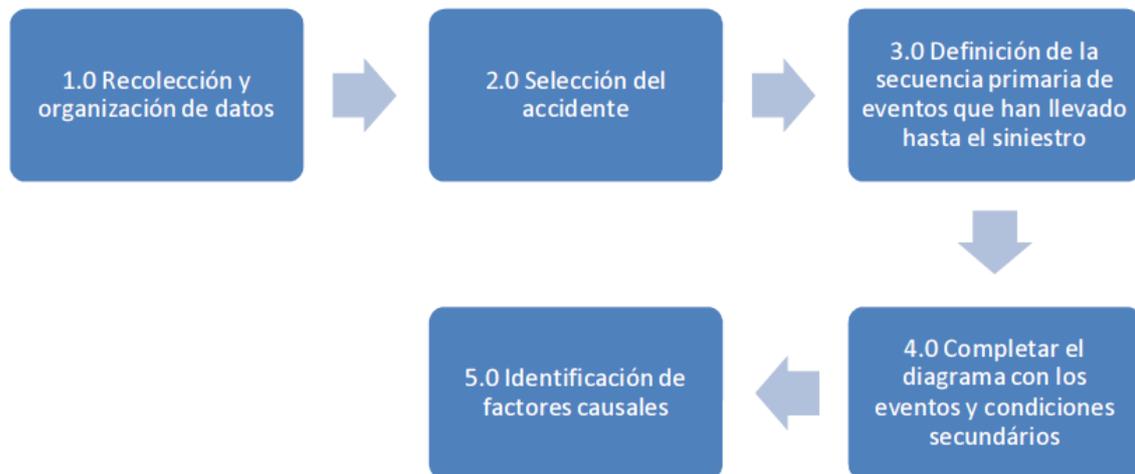
Figura 18. Procedimientos para el trazado del diagrama

*Martí Rodrigo (2008)*¹ hace una disección muy detallada de este método en su trabajo. Nosotros nos quedamos con lo más relevante. En ese sentido hacemos constar el procedimiento para el trazado de un diagrama formulado por la USCG que refleja su trabajo y es muy ilustrativo.

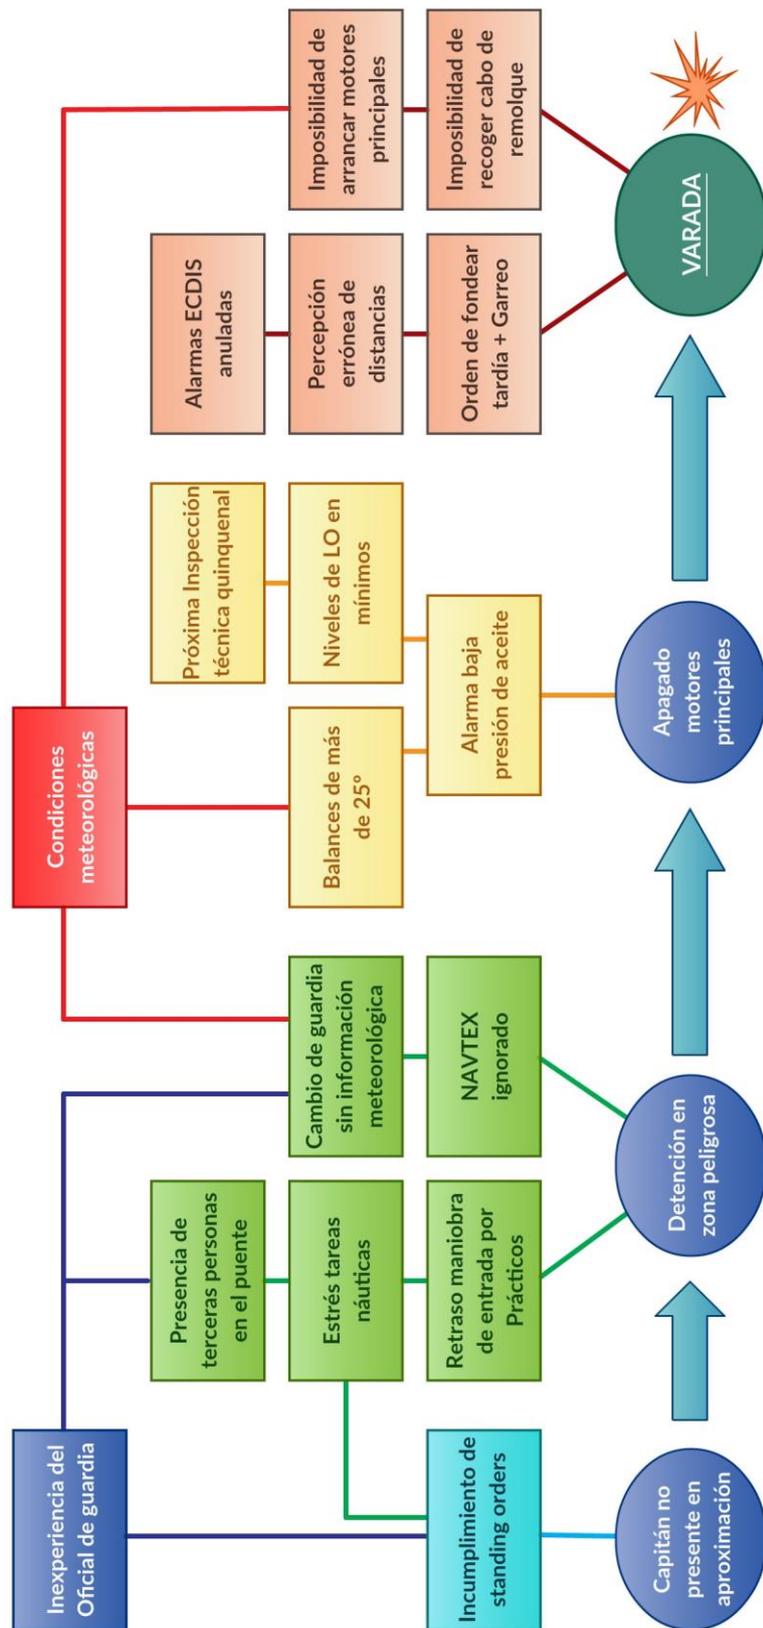
Figura 19. Análisis de eventos y factores causales
