INTERVENCIÓ

COBERTA

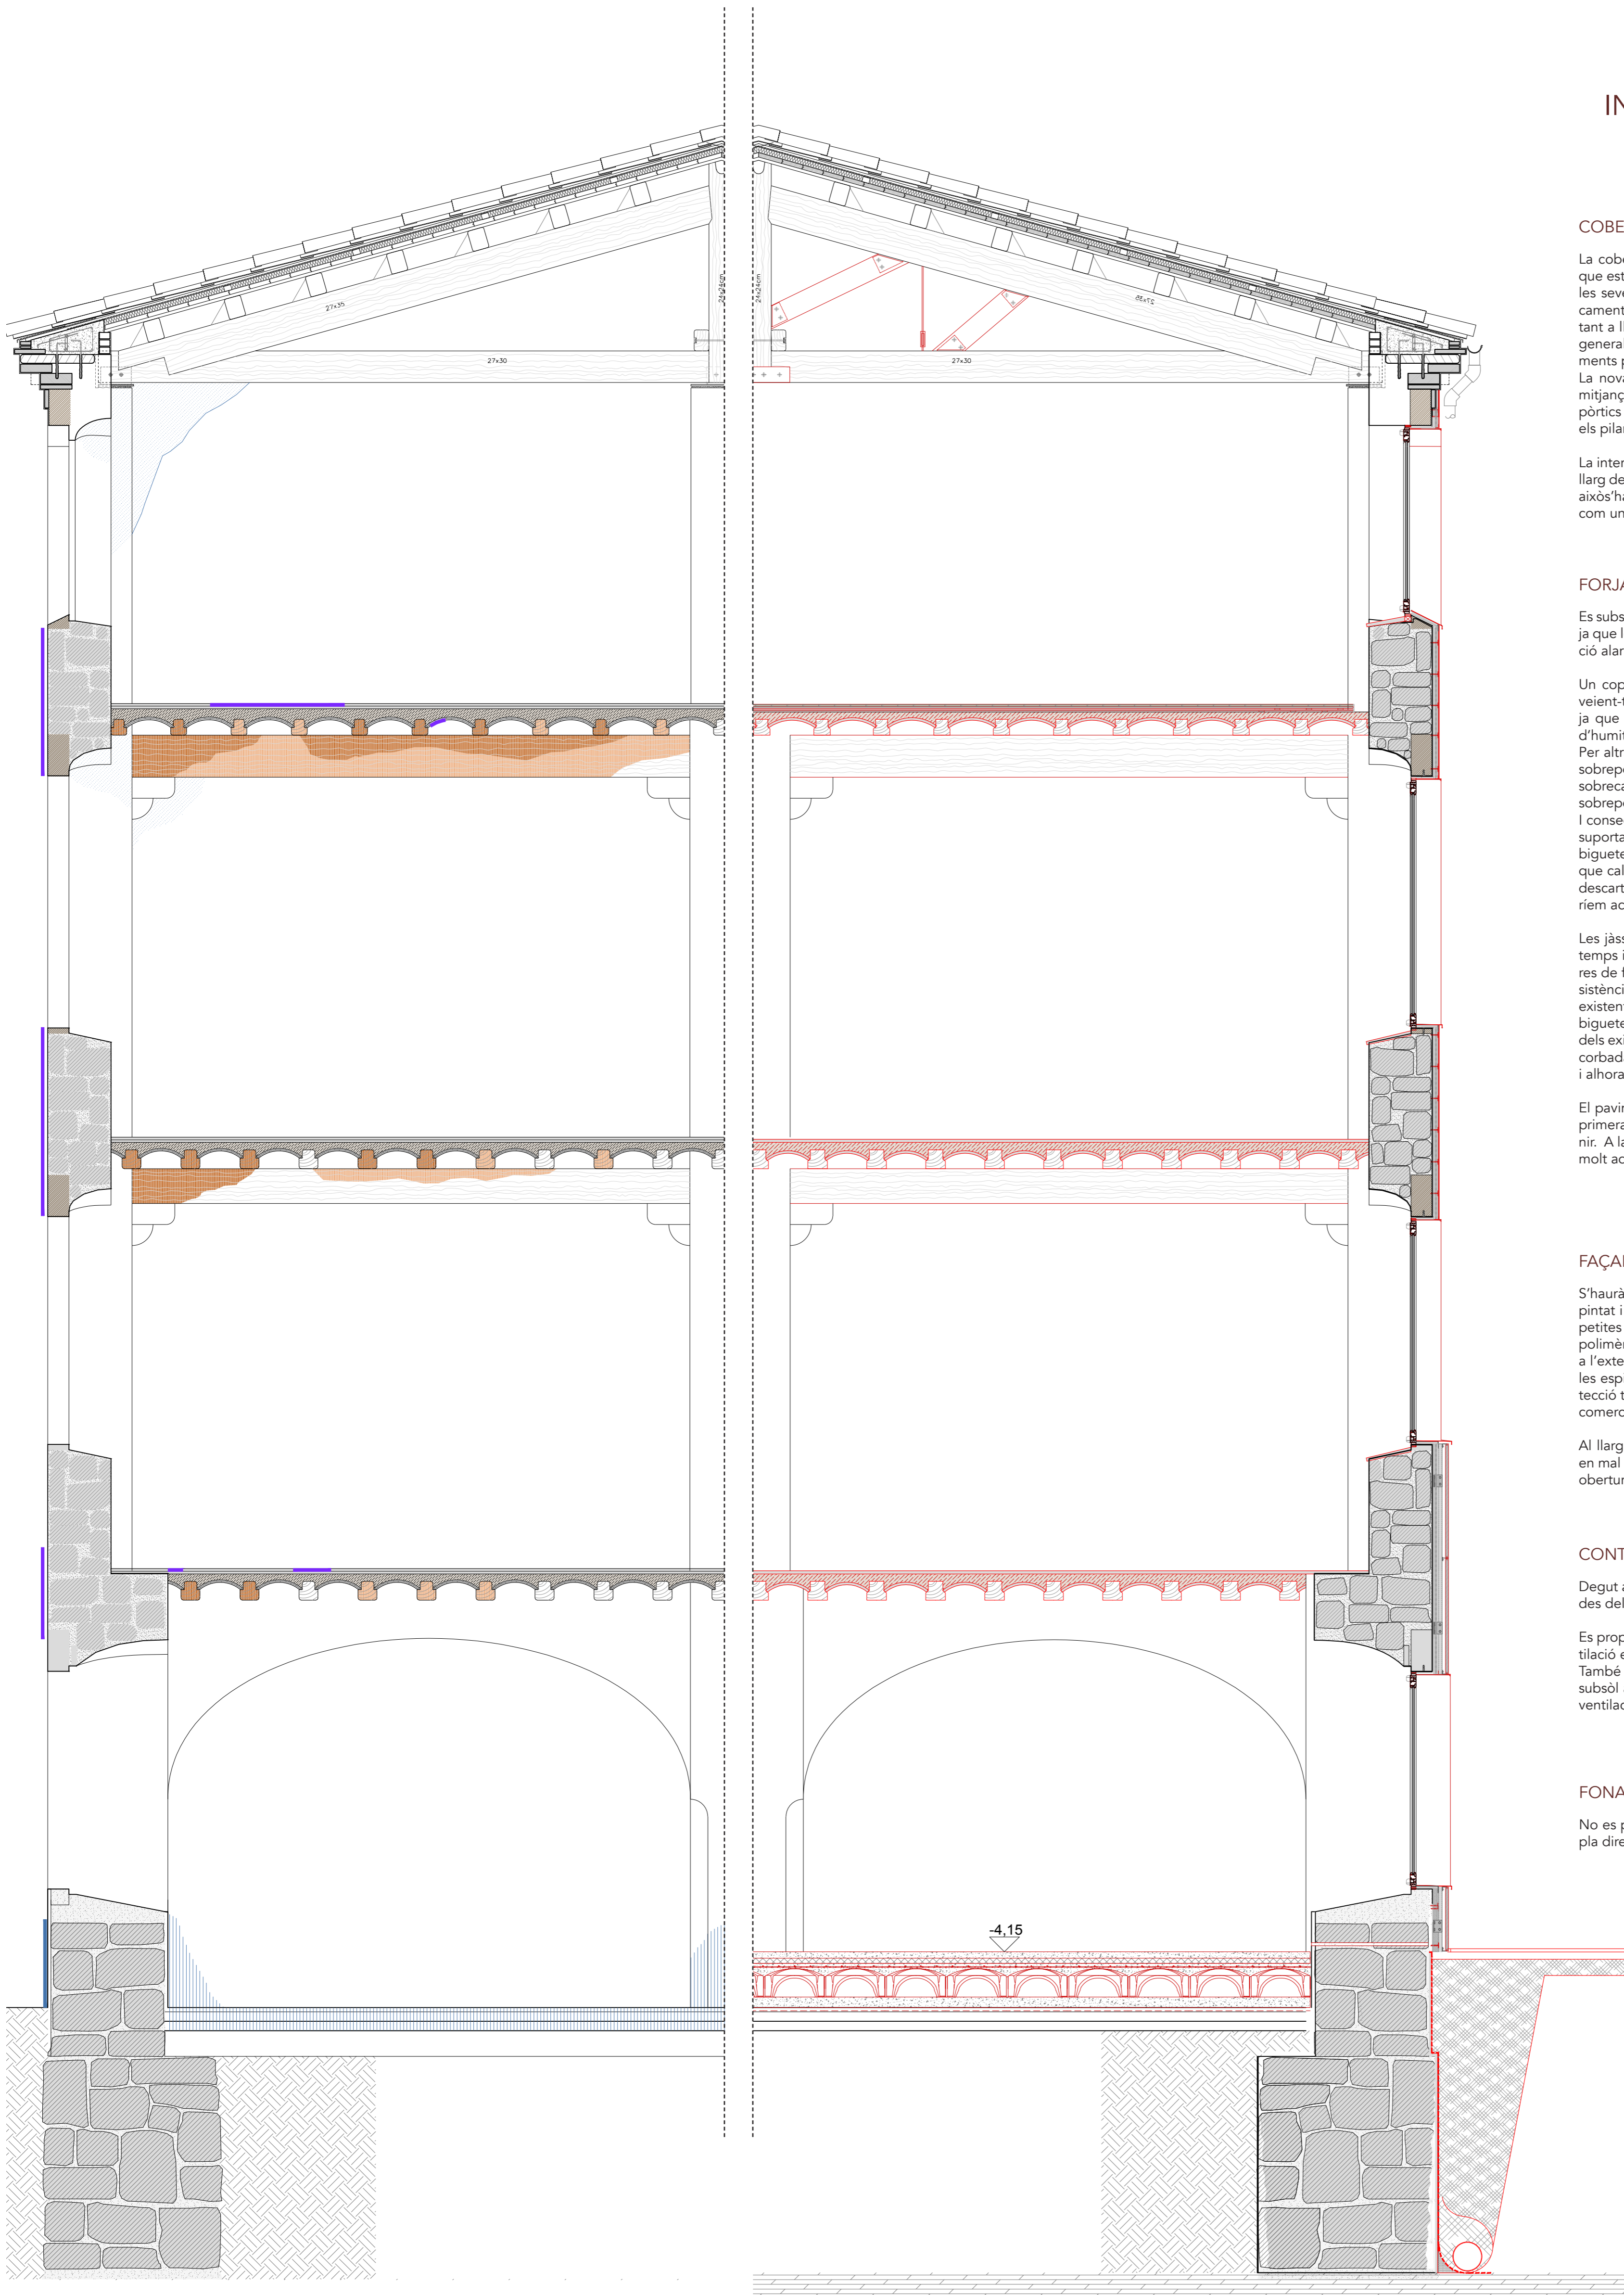
SECCIÓ TIPUS ESTAT ACTUAL

- Humitats eflorèscències
- Humitats provinent del terreny
- Podriment de la fusta
- Taques d'humitat de la fusta
- Pèrdua de material, desprendiment morter façana

SECCIÓ TIPUS INTERVENCIÓ

La nova coberta es va executar similar a l'original, amb quatre pòrtics mitjançant encavallada de fusta a la part nord de la coberta i la resta de pòrtics presenten una estructura de mitja encavallada de fusta mantenint els pilars al mig d'aquesta.

La intervenció que es realitzarà en la coberta serà la retirada dels pilars, al llarg de tota la nau principals, per tal d'aconseguir una planta diàfana. Per això s'haurà d'intervenir a les mitges encavallades per tal que treballin com una única encavallada, salvant la llum de mur a mur.

Es substituiran els actuals forjats de biguetes de fusta amb revoltó ceràmic ja que les biguetes es troben en molt mal estat, patint un procés de podridura alarmant, i a diversos punts ha patit esfondraments.

Les jàsseres de fusta també han patit una forta degradació pel pas del temps i la humitat, per tant aquestes també seran substituïdes per jàsseres de fusta laminada que ofereixin per prestacions necessàries de la resistència al foc. Sobre d'aquestes jàsseres s'opta per substituir tot el forjat existent i col·locar-ne un de nou amb el mateix sistema constructiu, amb biguetes de fusta i revoltons ceràmics manuals. Els revoltons, a diferència dels existents que estan fets de peces separades, serà d'una única peça ja corbada. Amb aquesta intervenció es preté mantenir la imatge de l'edifici i alhora assegurar-ne la seva estabilitat.
