N° PLANO	O2	PE	ESCALA	1/100	TÍTULO PLANO	Estructura Pp Estado Actual	NOMBRE DEL PFC	RESTAURACIÓN DE LA MASIA "CAN CORDELLES"	PROYECTISTAS	Albert Mellado Claros Jonathan Nieto Gimenez	TUTOR	Manuel Borbón Sanllorente

Nº PLANO	PF 01
ESCALA	1/100
TÍTULO PLANO	Estudio patológico fachadas Estado Actual
NOMBRE DEL PFC	RESTAURACIÓN DE LA MASIA "CAN CORDELLES"
PROYECTISTAS	Albert Mellado Claros Jonathan Nieto Gimenez
TUTOR	Manuel Borbón Sanlloriente

PROPUESTA DE INTERVENCIÓN DE LAS LESIONES DIAGNOSTICADAS

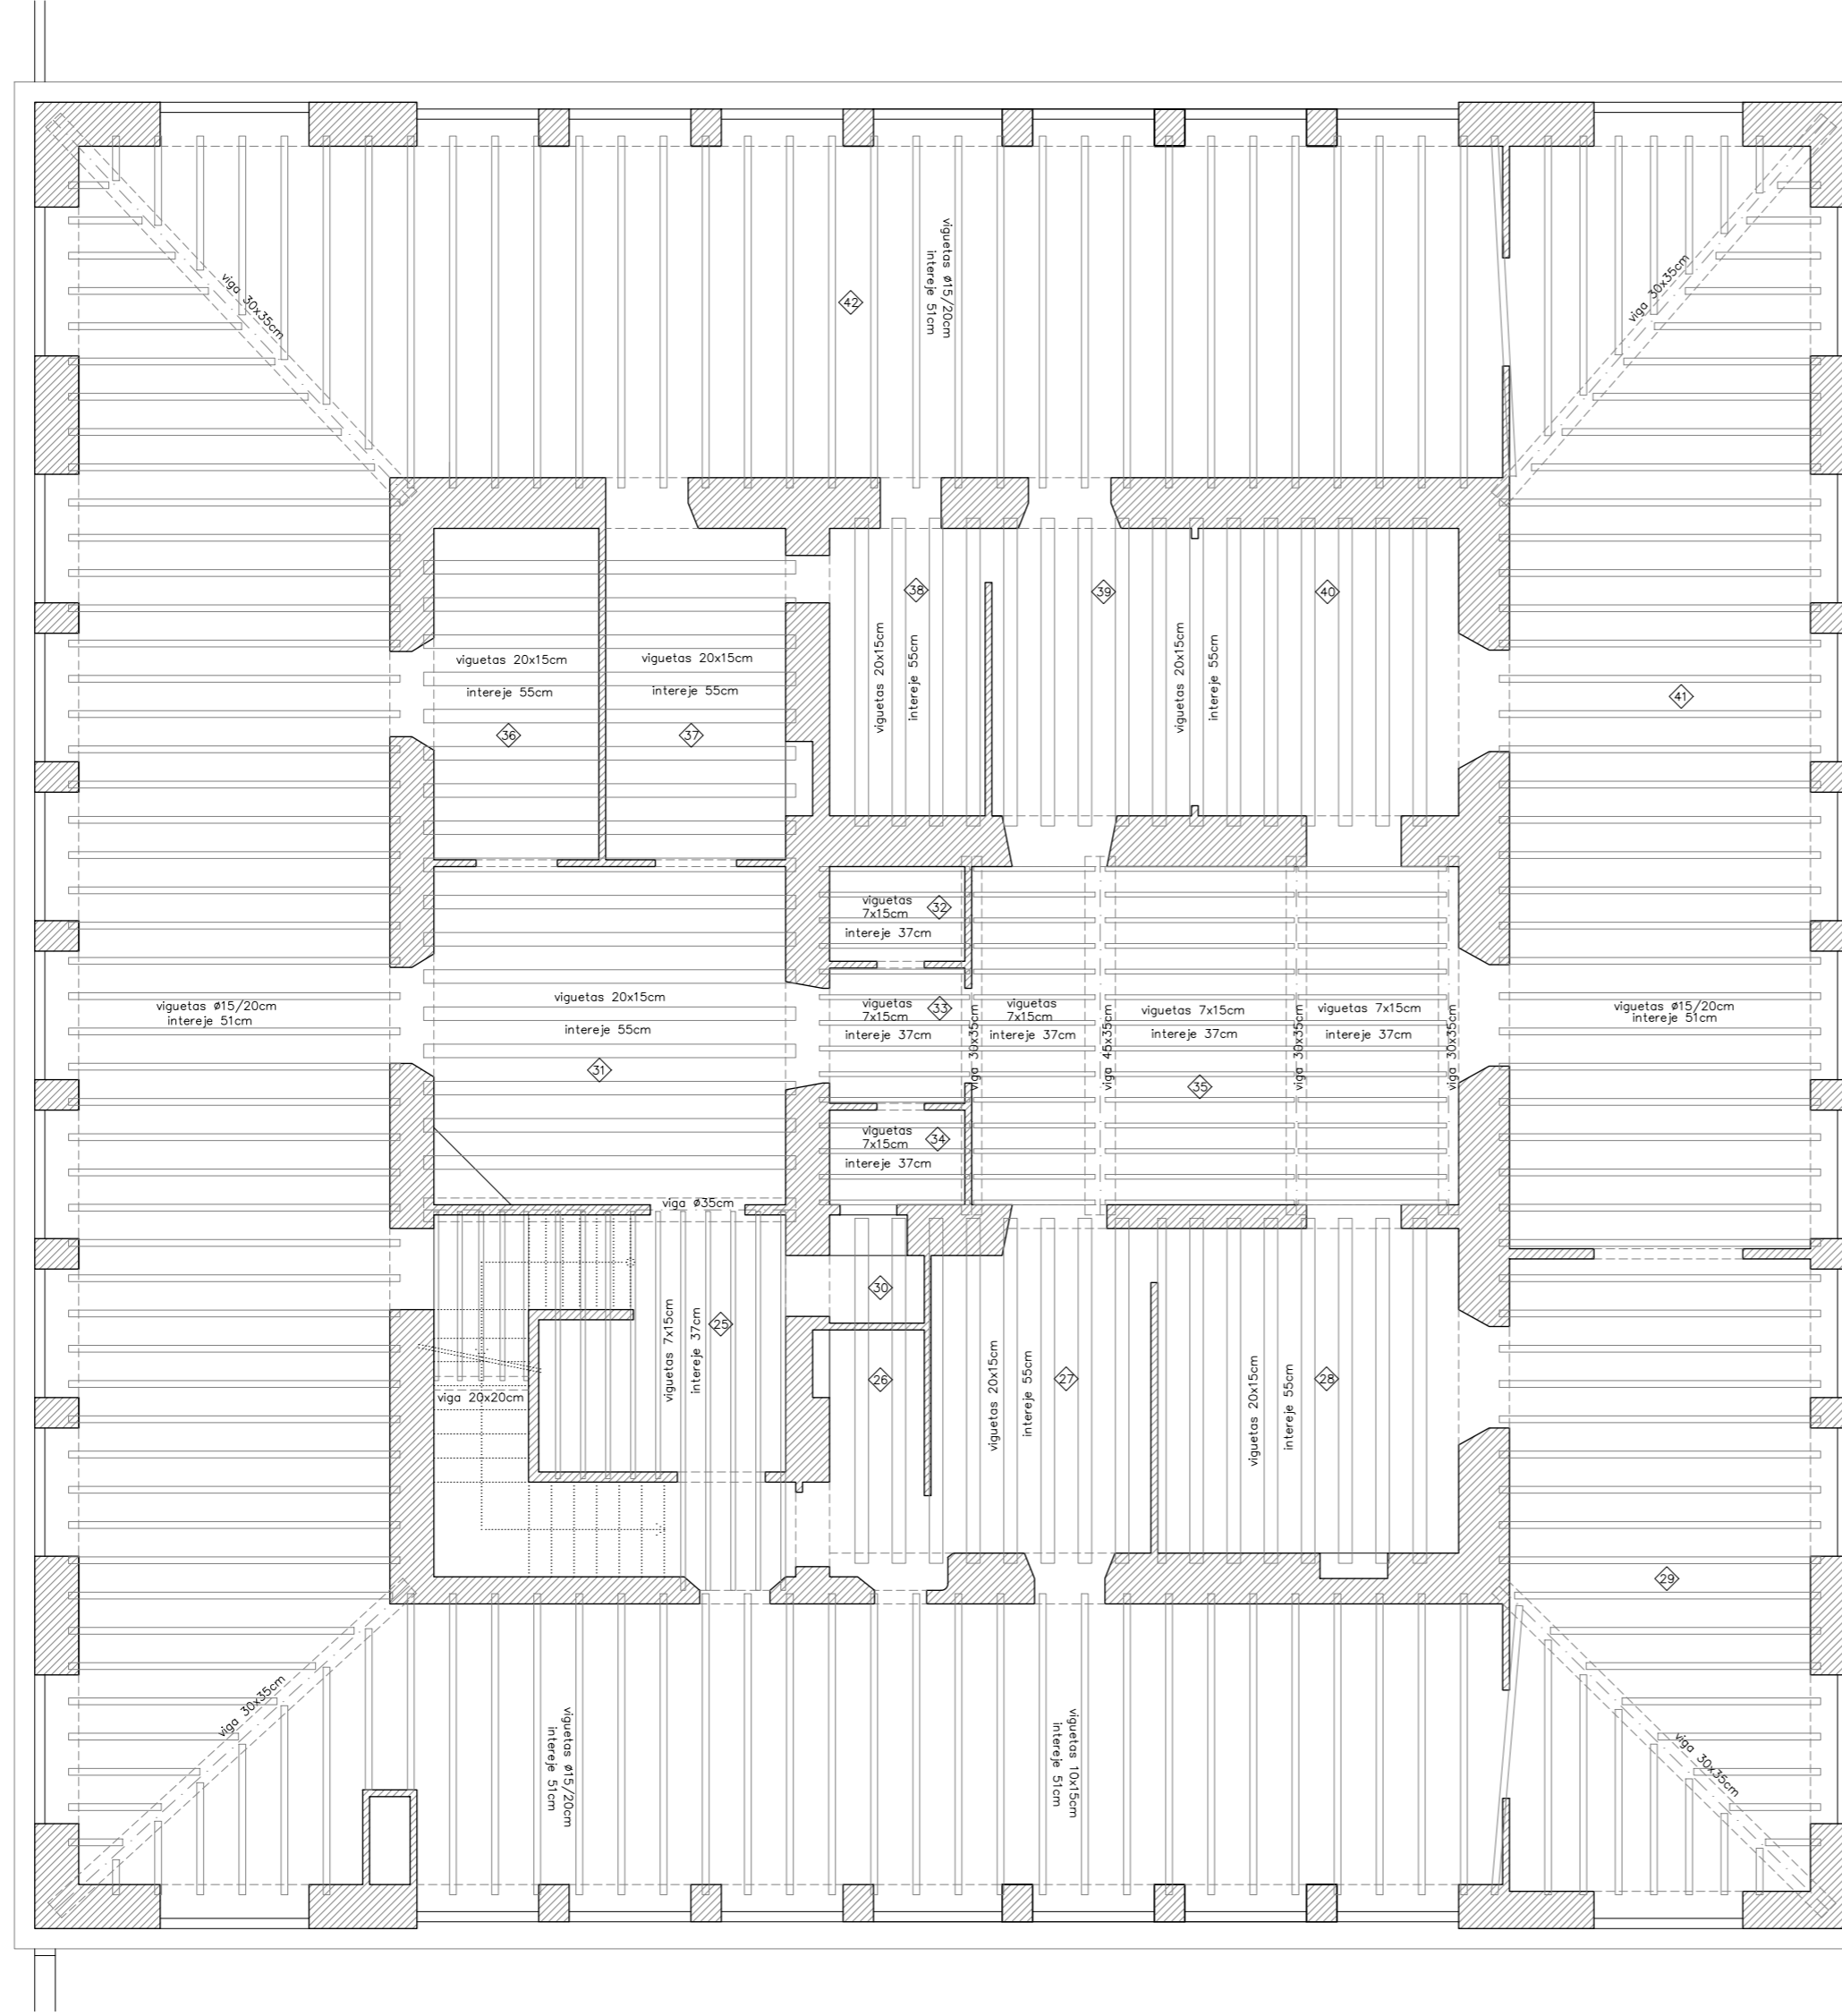
ESTRUCTURA: Planta piso

N° habitación	Superficie (m ²)	Altura bajo techo (m)	Altura falso techo (m)
25	8,55	4,15	3,80
26	6,48	3,95	3,80
27	16,24	3,95	3,80
28	22,82	4,15	-
29	41,61	3,80-5,10	-
30	2,63	3,95	2,80
31	27,67	4,15	3,80
32	2,80	4,15	2,70
33	4,00	4,15	2,70
34	2,80	4,15	2,70
35	37,51	4,15	-
36	12,78	4,15	3,80
37	14,30	4,15	3,80
38	10,82	3,95	3,80
39	14,43	3,95	3,80
40	18,43	3,95	3,80
41	72,53	3,80-5,10	-
42	265,97	3,80-5,10	-

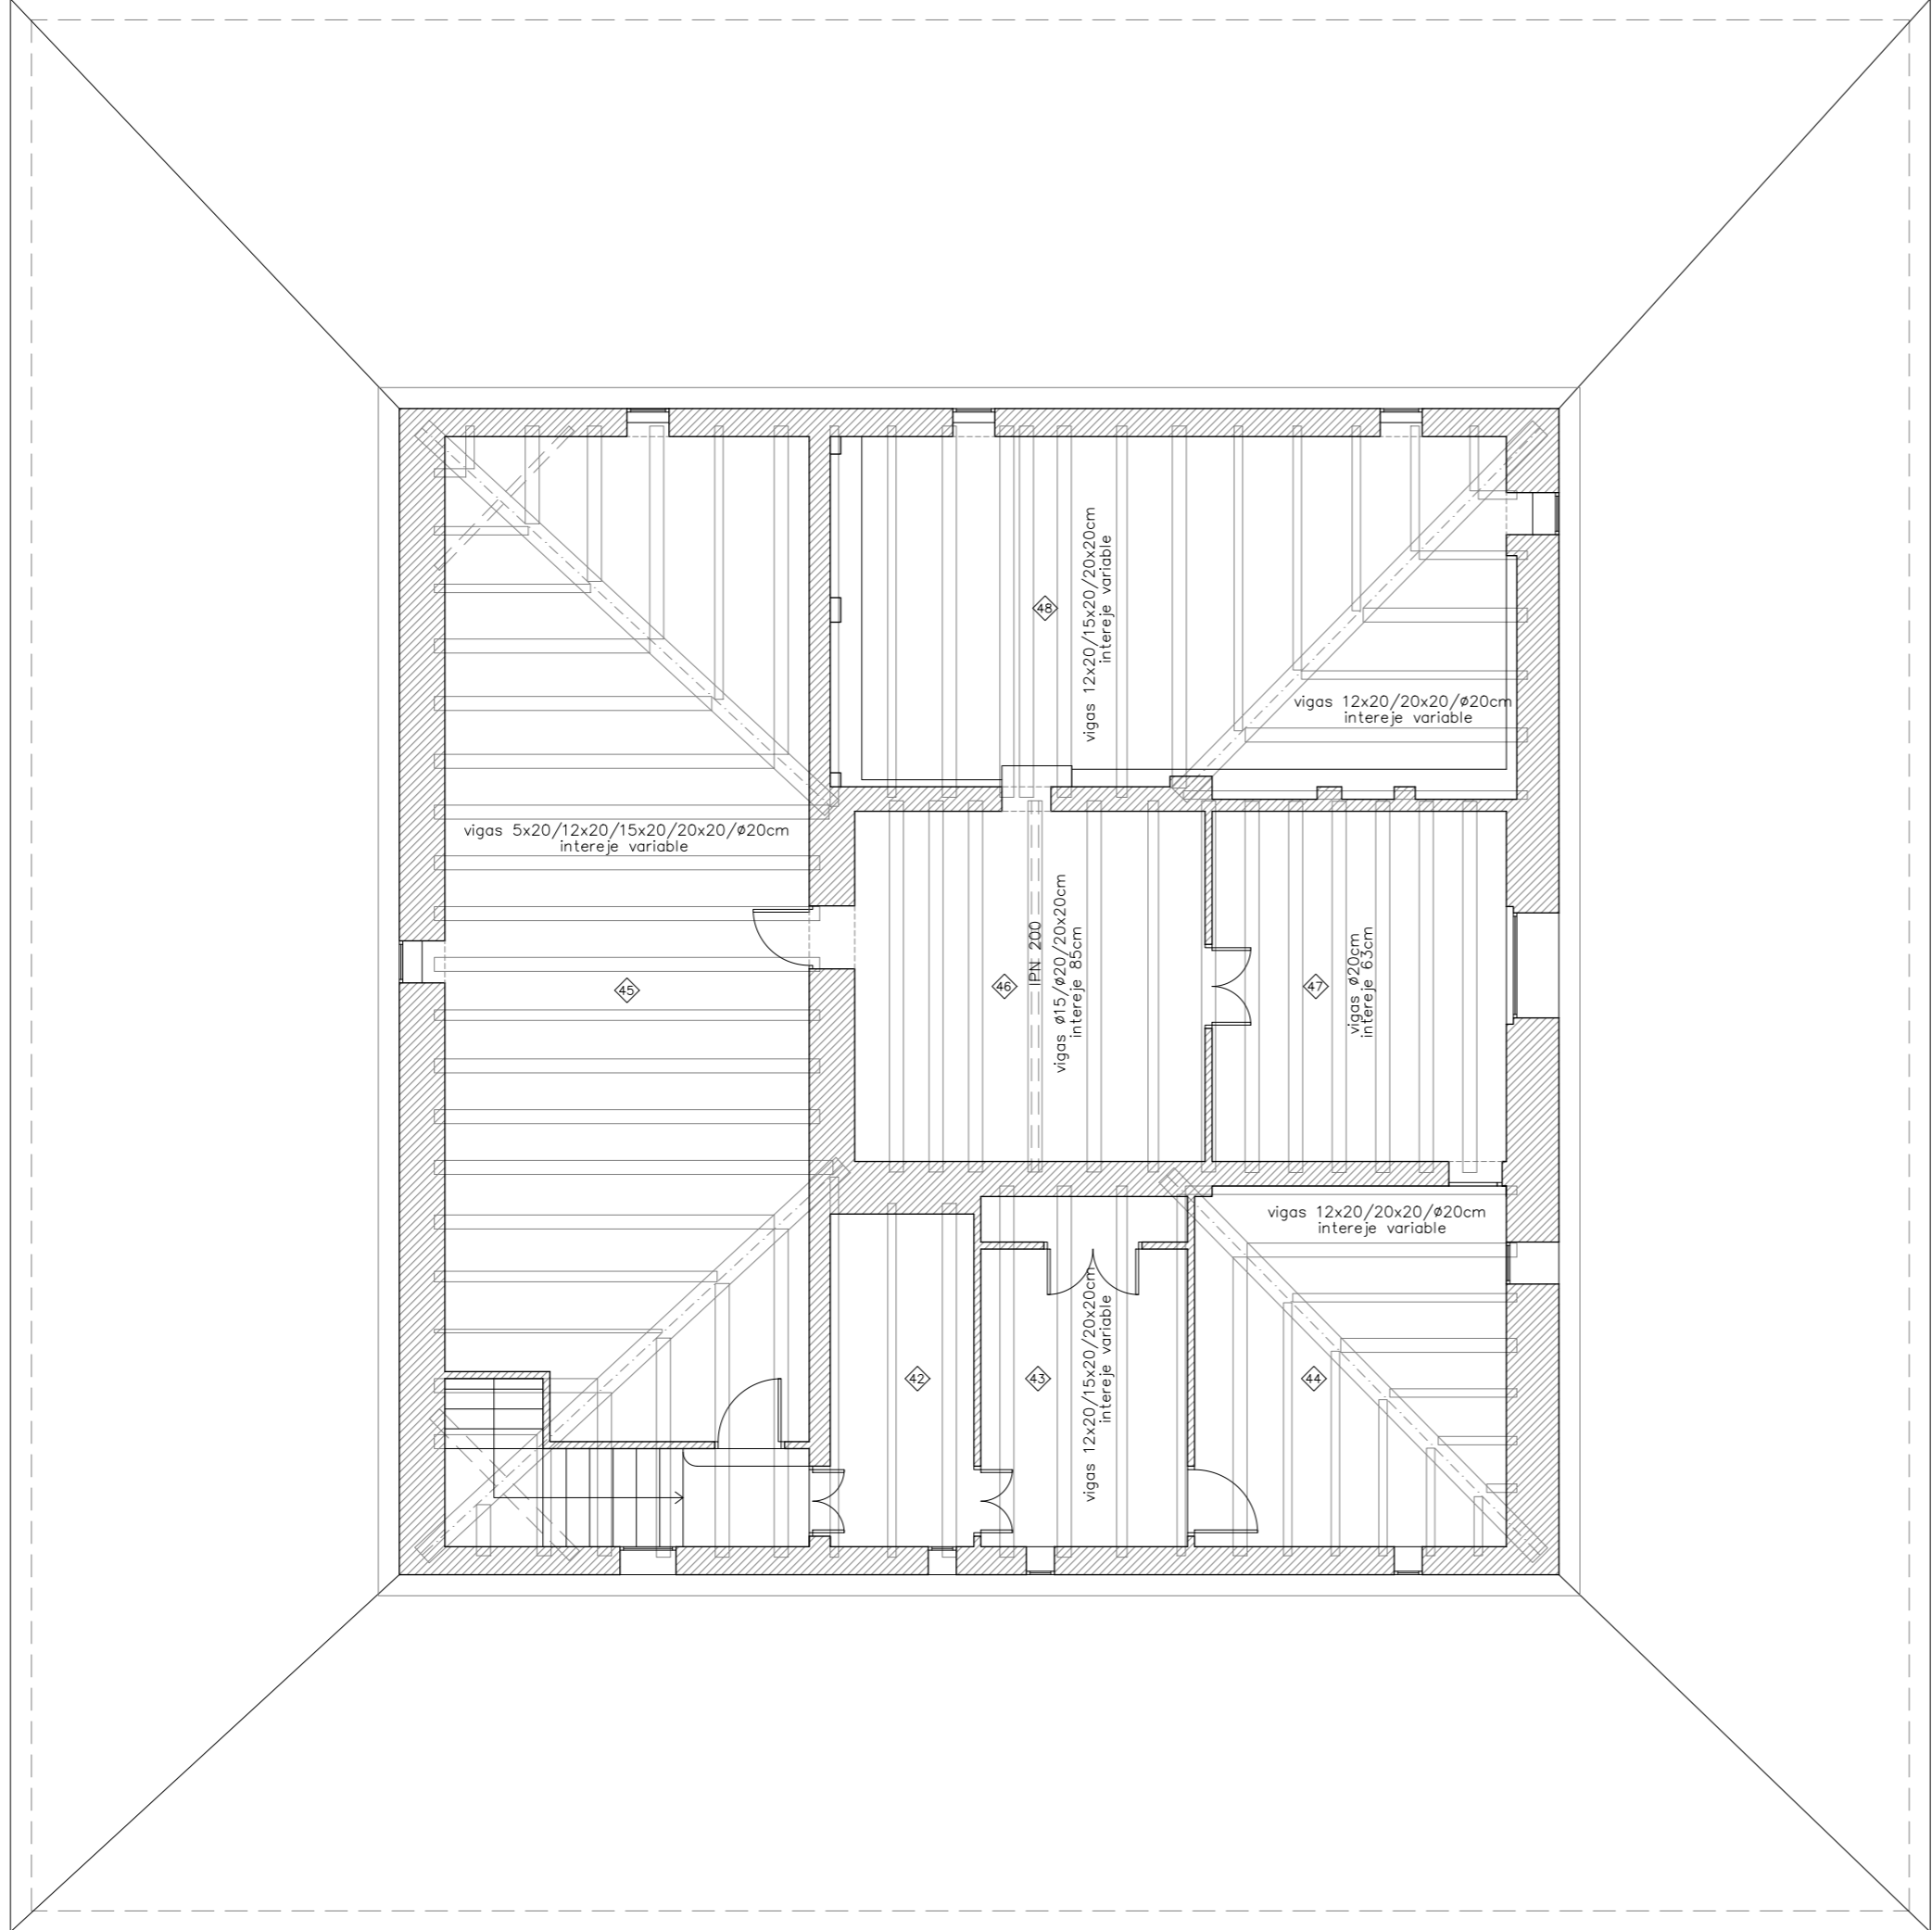
ESTRUCTURA: Planta golfas

N° habitación	Superficie (m2)	Altura bajo techo (m)	Altura falso techo (m)
42	9,73	2,40-4,10	2,20-2,85
43	13,60	2,40-4,10	2,20-2,85
44	22,80	2,20-3,90	-
45	73,12	2,20-3,90	-
46	25,00	4,10-4,65	-
47	21,00	2,20-3,56	-
48	46,66	2,40-3,90	-

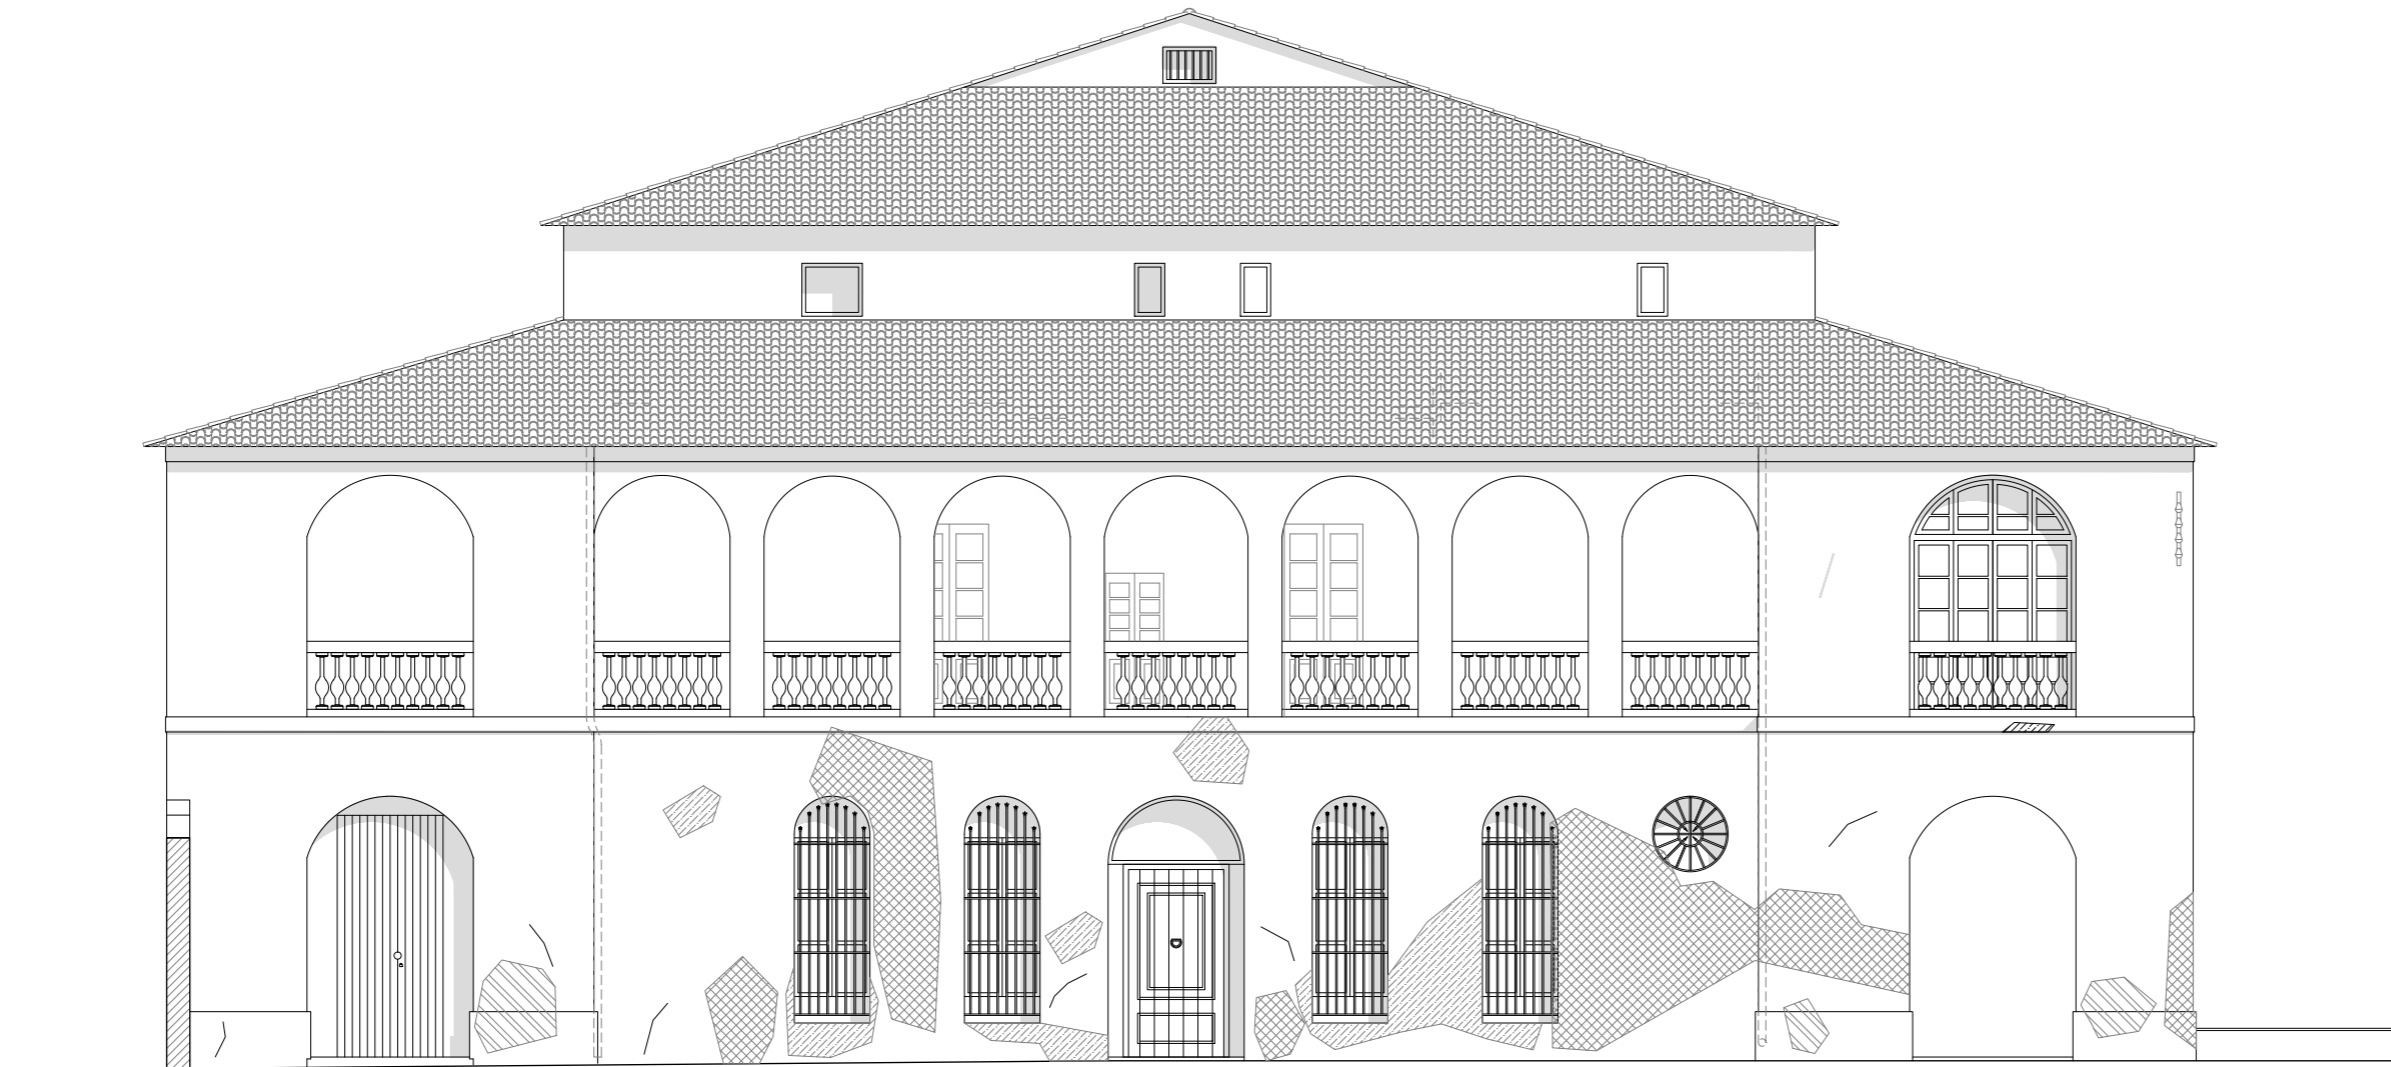
FACHADA SUROESTE

-   ORGANISMOS
-   EROSIÓN
-   SUCIEDAD
-   FISURAS

Gracias a testigos que fueron colocados por técnicos del ayuntamiento en 1990, podemos afirmar que la causa que generó en su momento tanto las grietas como las fisuras (pequeño asiento de la cimentación) ha desaparecido.

Teniendo presente las primeras del apartado de fisuras en las que omentábamos que la causa generadora de esta lesión ya está estabilizada, procederemos a la reparación de las grietas.

- Primero situaremos unas grapas, las cuales devolverán la estabilidad a la fábrica. Estas estarán a tresbolillo para poder absorber la mayor dirección de acciones posibles.
- A continuación situaremos un material de relleno (M-80) a lo largo de la grieta.
- Finalmente antes de colocar el revestimiento situaremos una malla de refuerzo fijada mecánicamente al paramento vertical.

Es por todo esto que procederemos a retirar las plantas que originan o puedan originar lesiones mediante medios manuales.

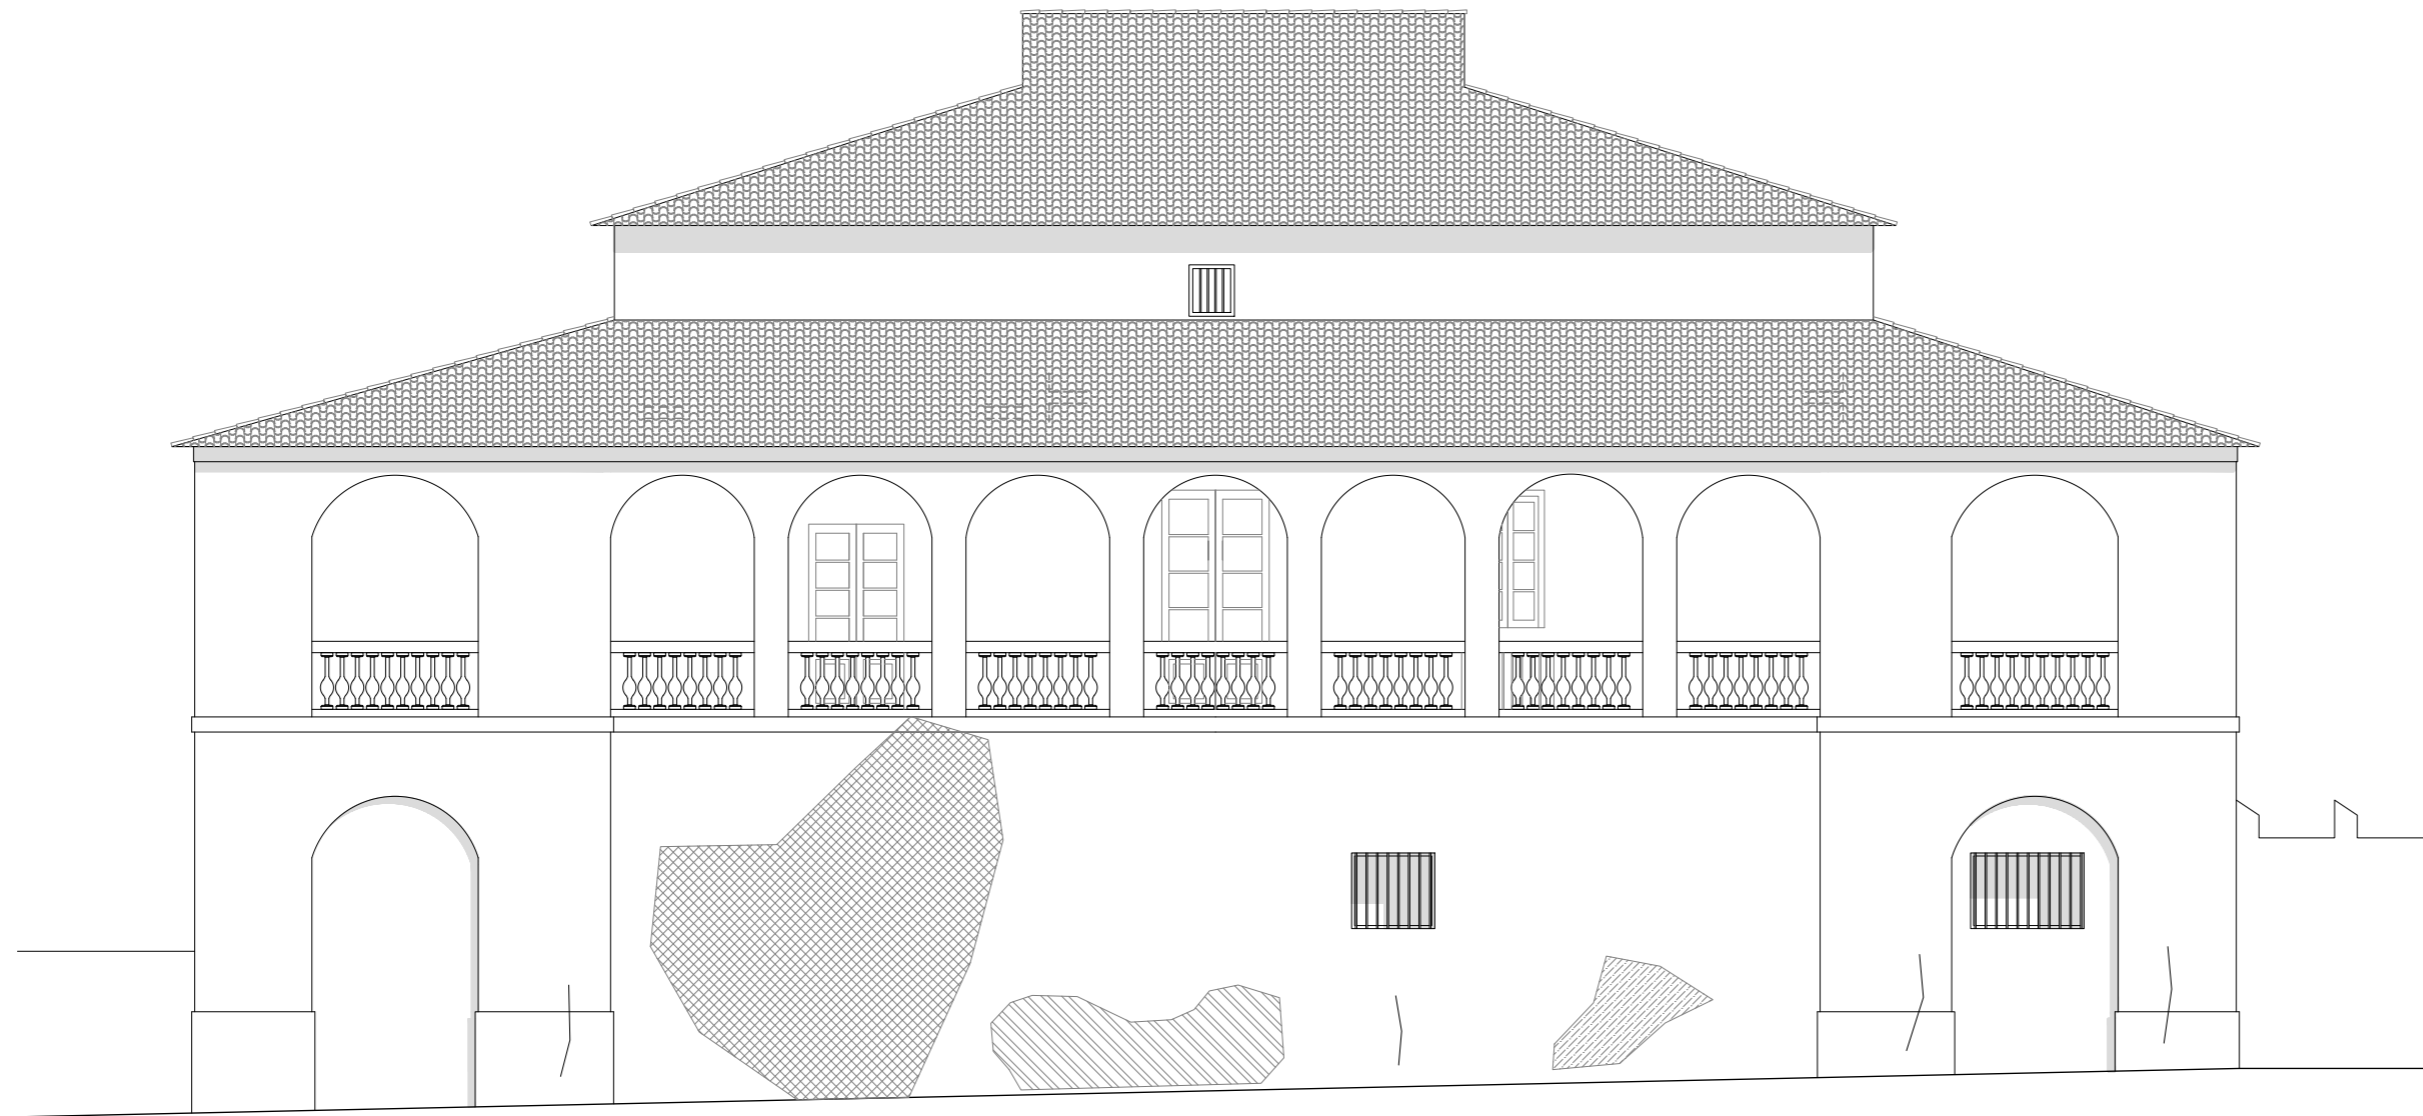
FACHADA NOROESTE

-   ORGANISMOS
-   EROSIÓN
-   SUCIEDAD
-   FISURAS

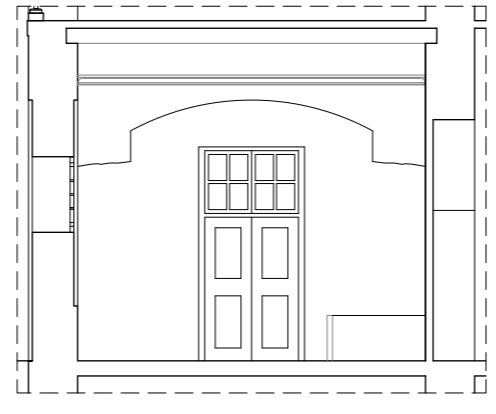
Nº PLANO
PH - B
01

HABITACIÓN	1
SUPERFICIE	57,45m ²
ALTURA BAJO TECHO	4,40m
ALTURA FALSO TECHO	3,75m

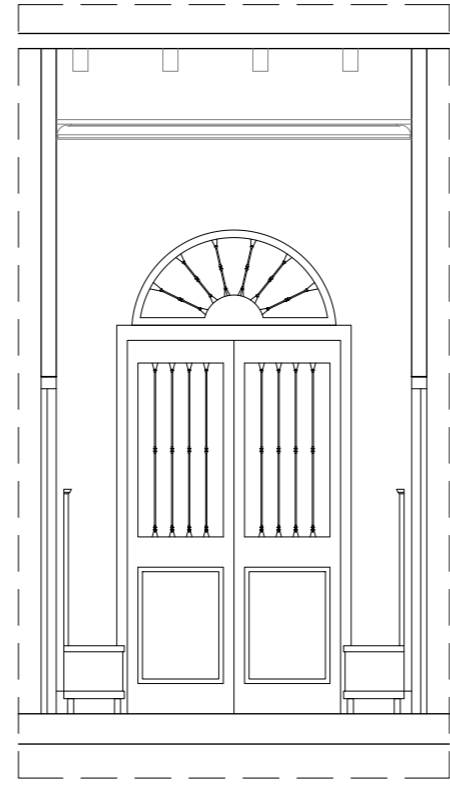
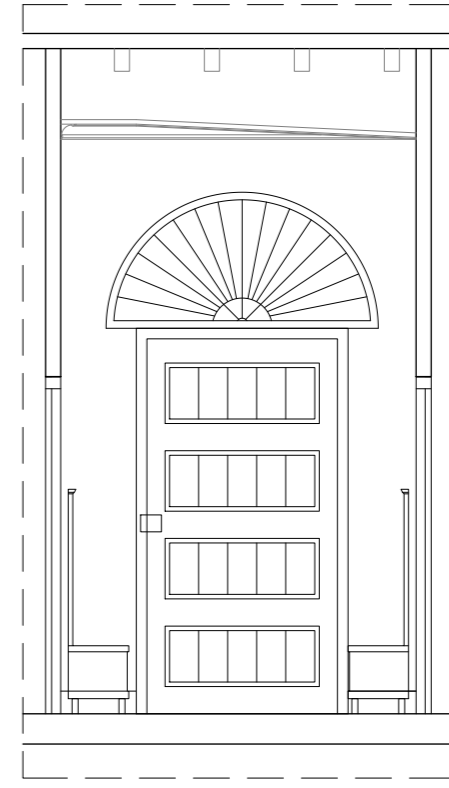
Nº PLANO
PH-B
04

HABITACIÓN	4
SUPERFICIE	9,75m ²
ALTURA BAJO TECHO	4,40m
ALTURA FALSO TECHO	3,90m

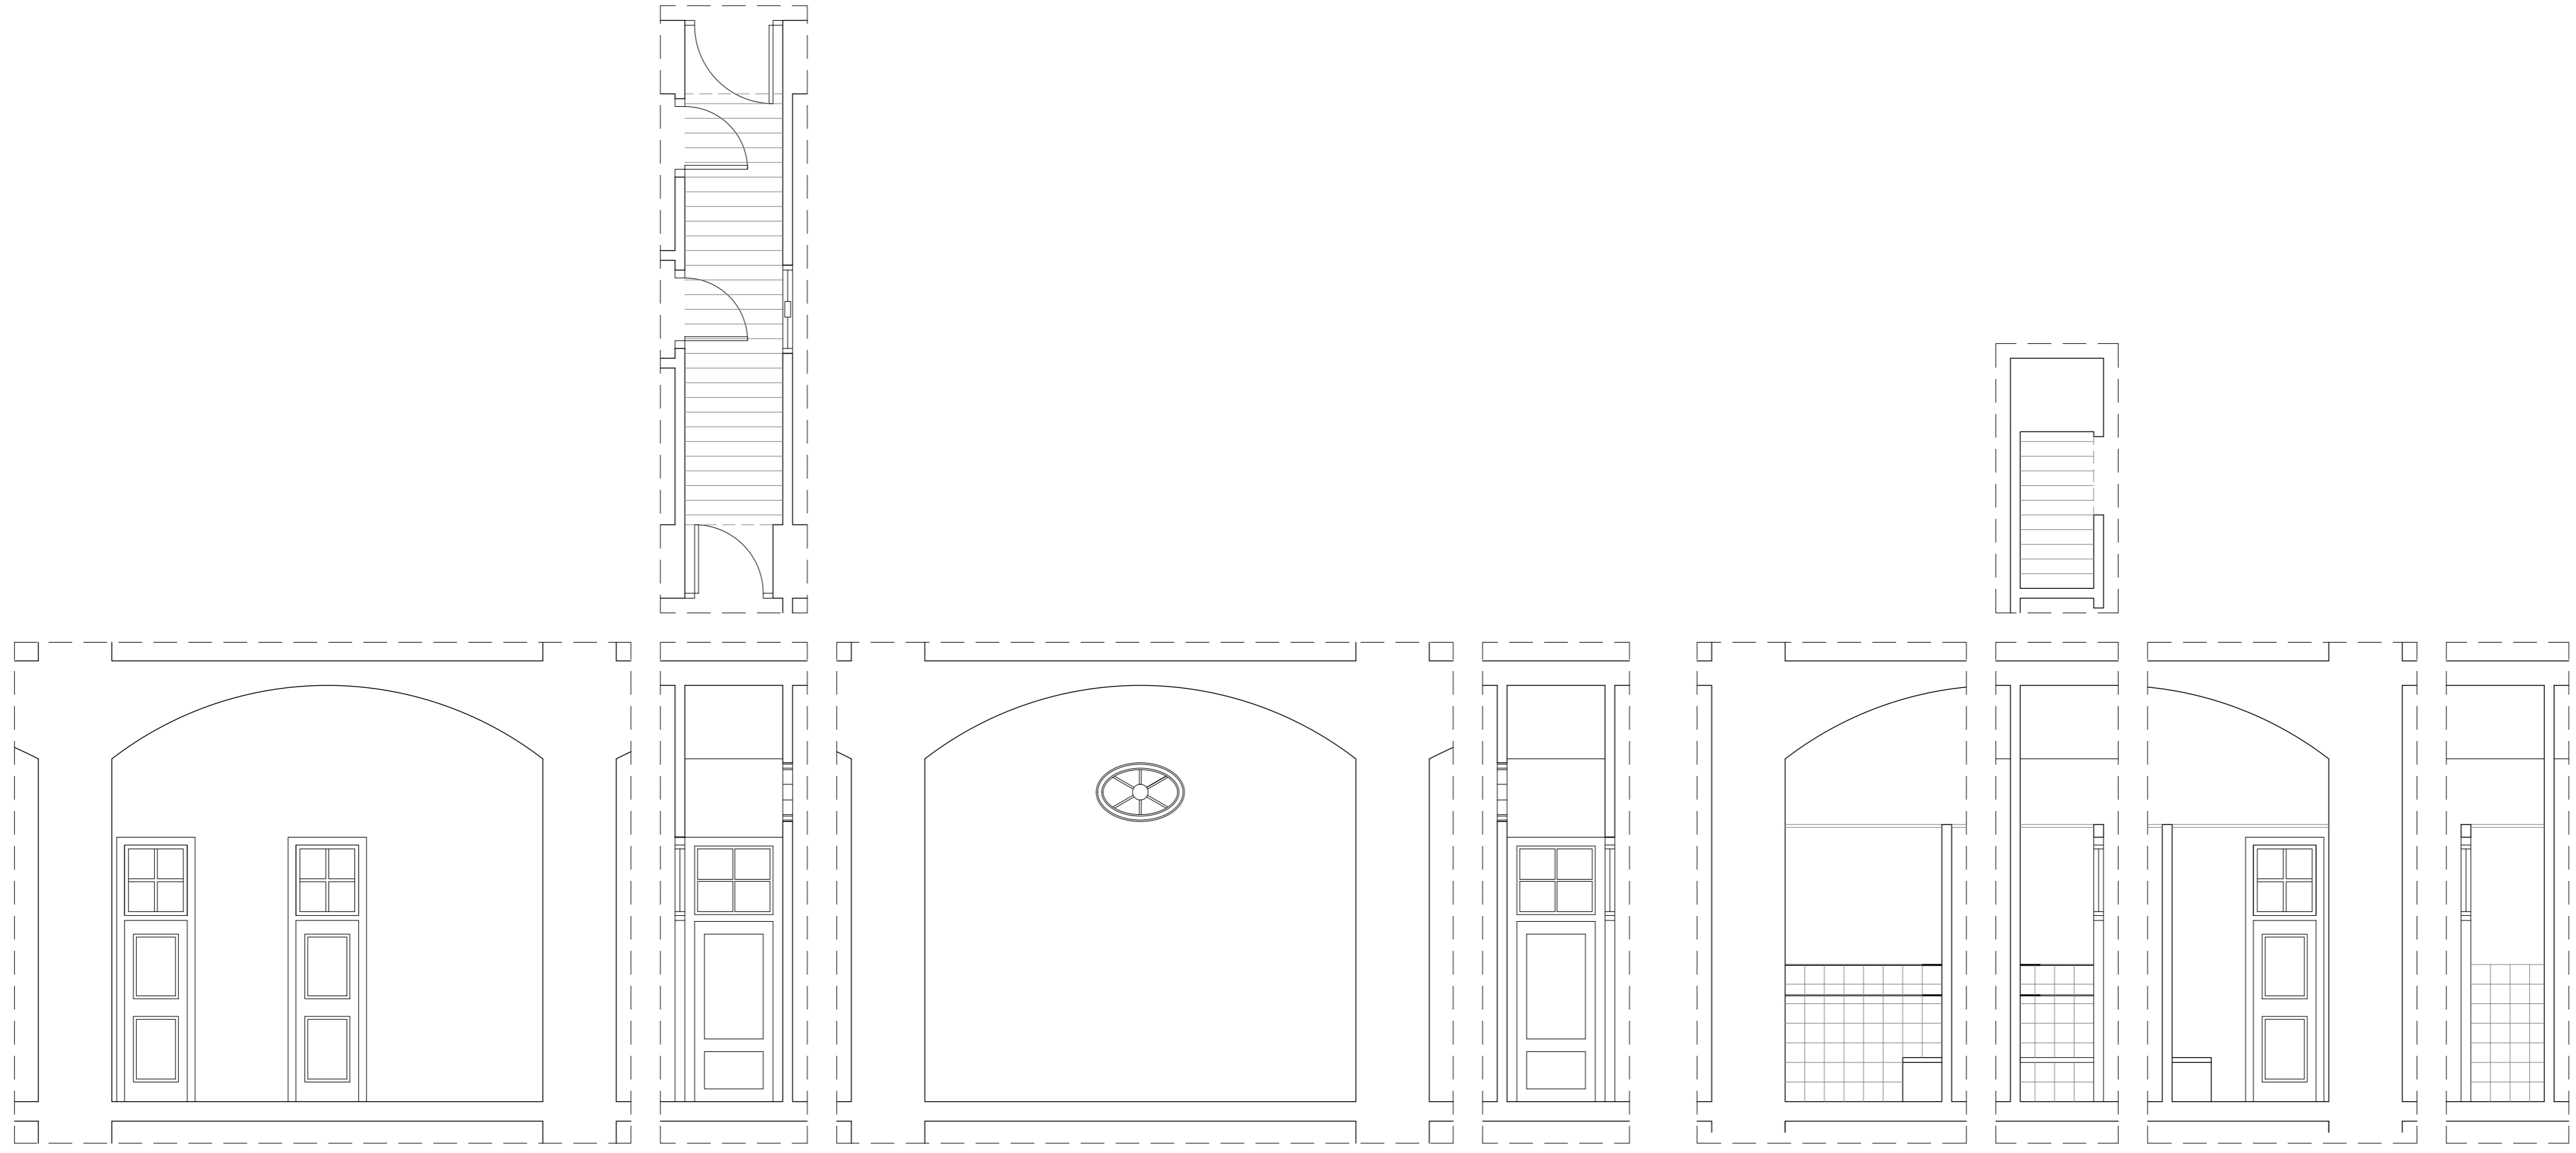
Nº PLANO	PH-B 09
ESCALA	1/50
TÍTULO PLANO	Presentación habitación por habitación
NOMBRE DEL PFC	RESTAURACIÓN DE LA MASIA "CAN CORDELLES"
PROYECTISTAS	Albert Mellado Claros Jonathan Nieto Gimenez
TUTOR	Manuel Borbón Sanllorente

HABITACIÓN	12
SUPERFICIE	5,73m ²
ALTURA BAJO TECHO	3,50-4,25m
ALTURA FALSO TECHO	-

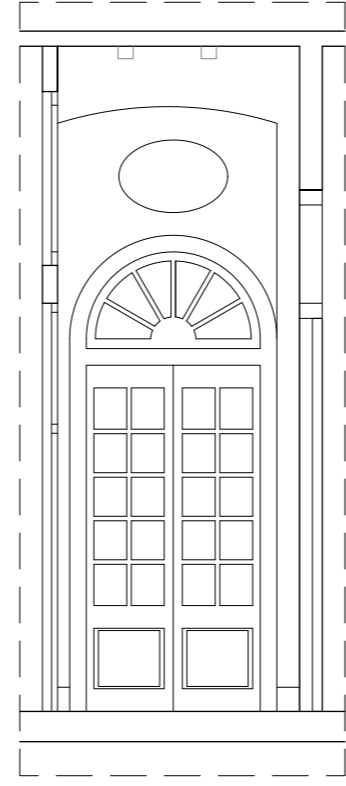
Nº PLANO
11

HABITACIÓN	14
SUPERFICIE	8,24m ²
ALTURA BAJO TECHO	4,40m
ALTURA FALSO TECHO	-

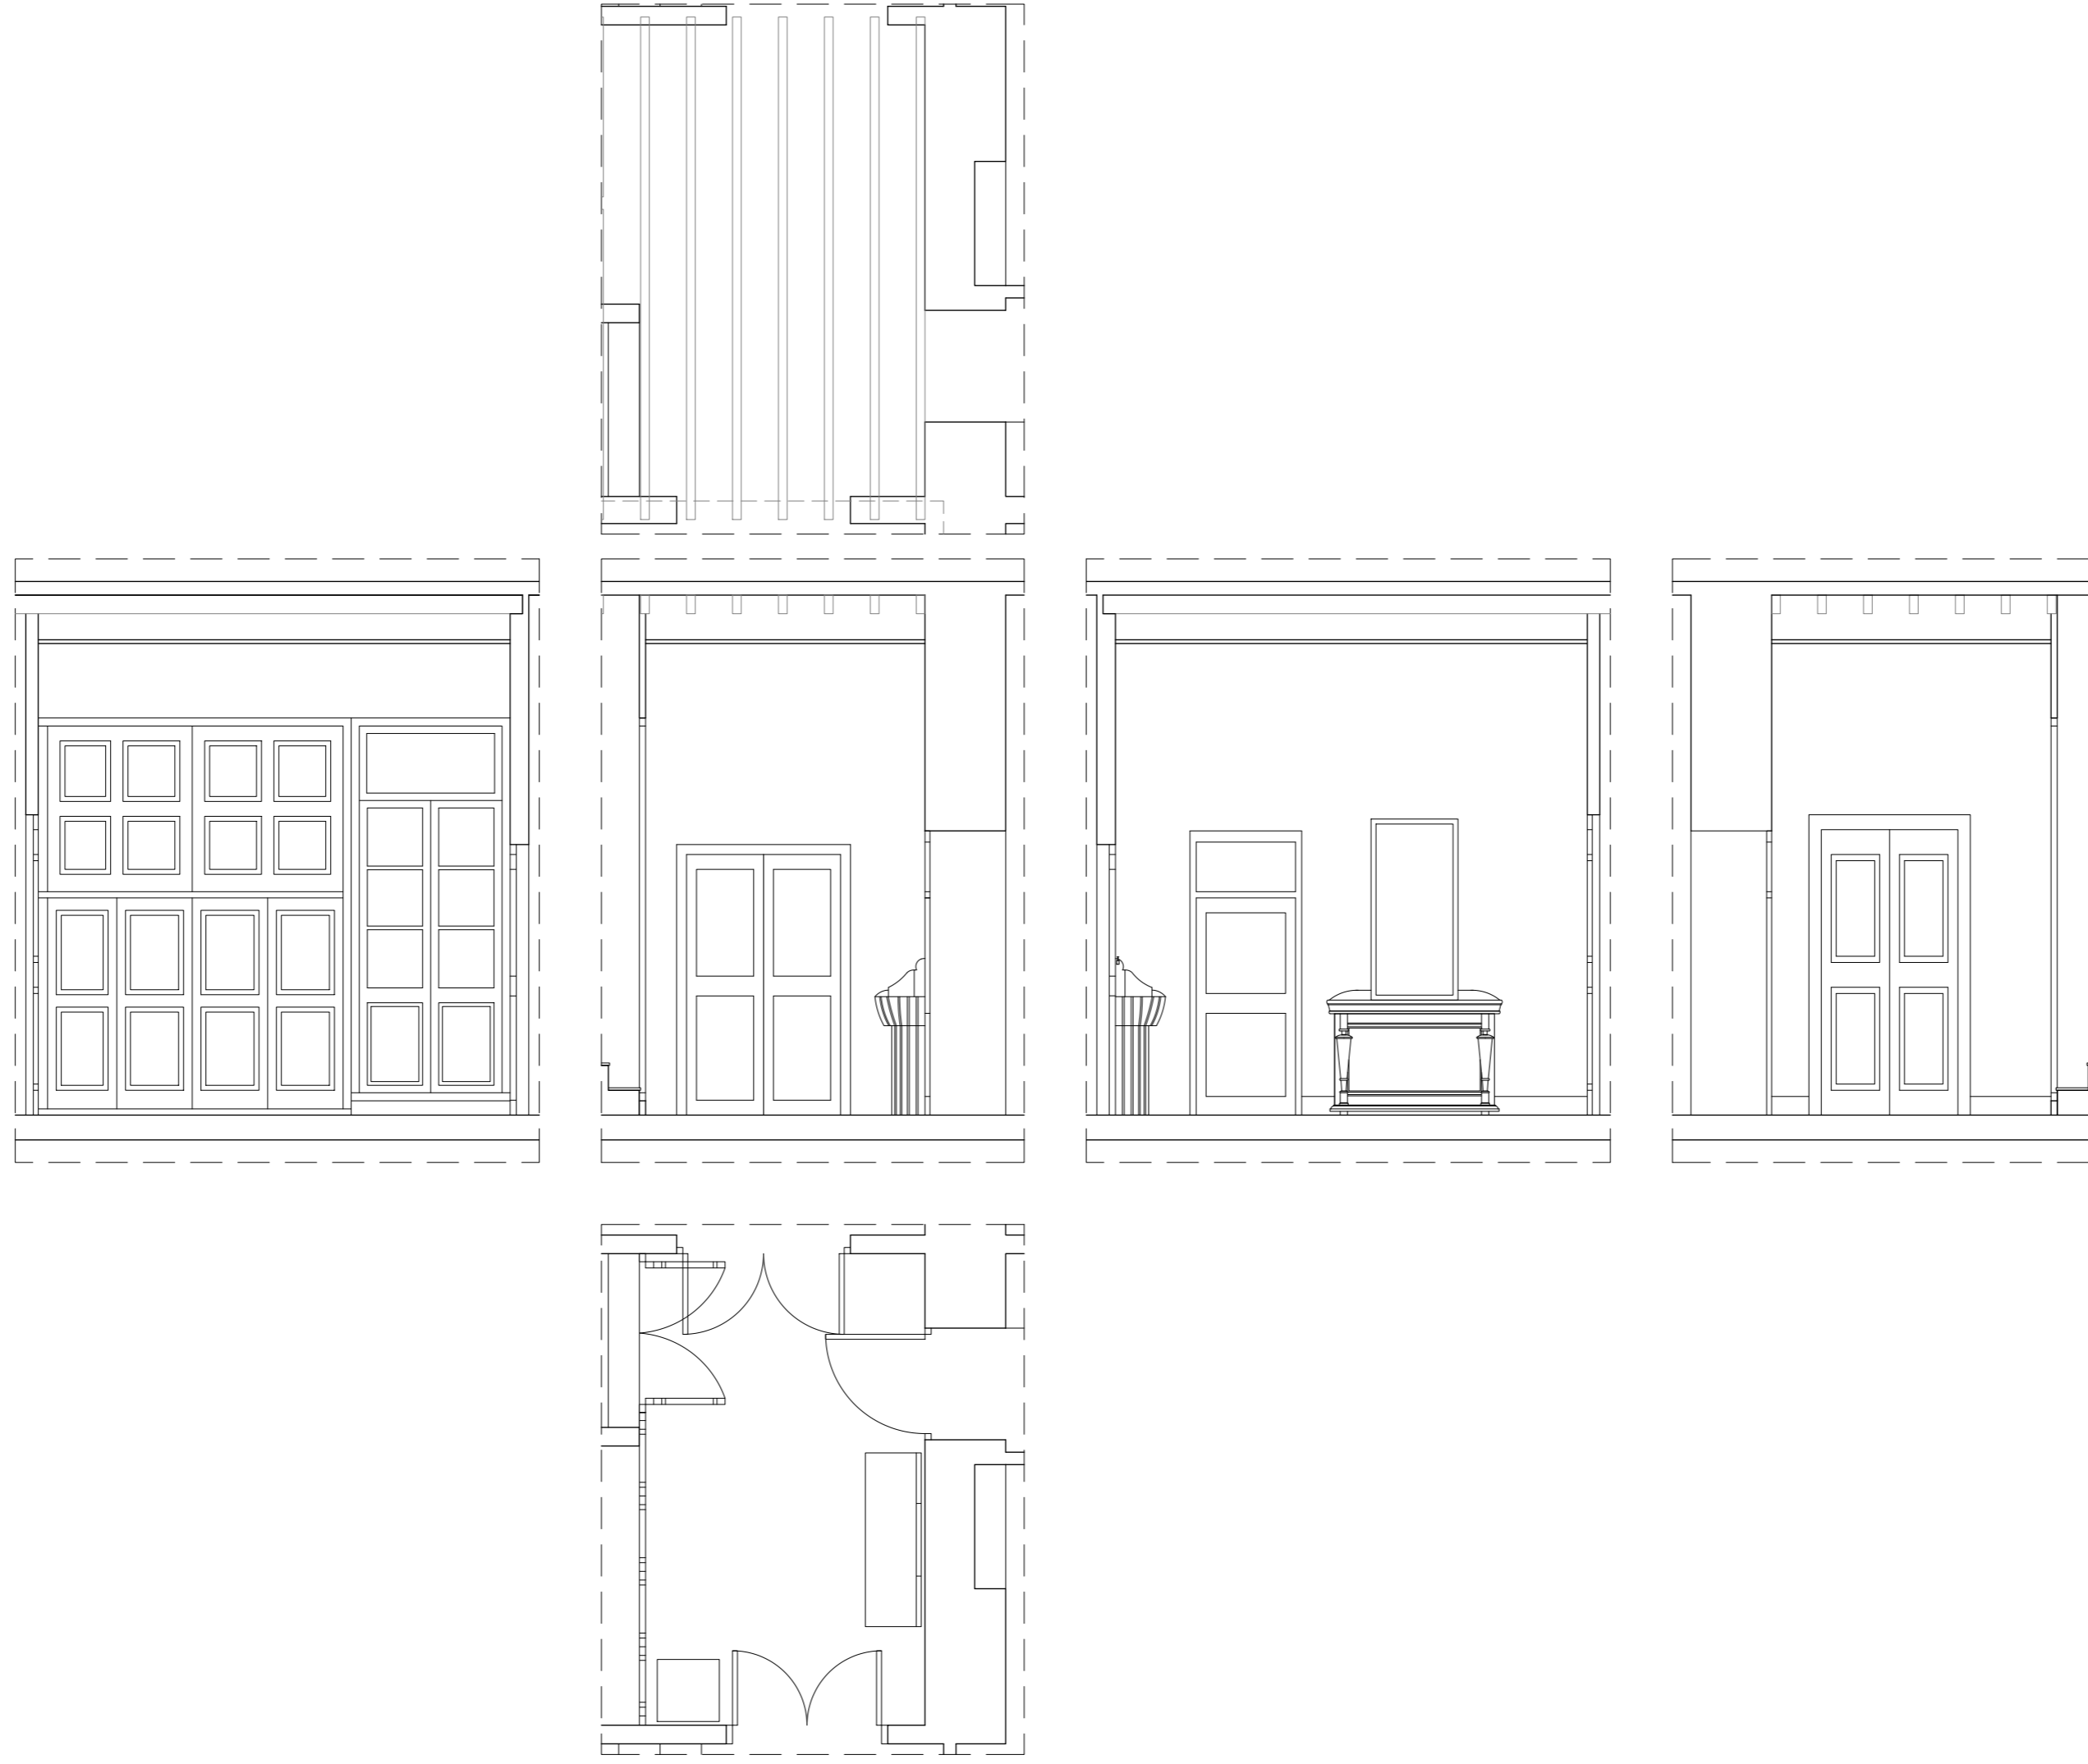
Nº PLANO	PH - G	TUTOR	Manuel Borbón Sanllorenzo
	07		
ESCALA	1/100	PROYECTISTAS	Albert Mellado Claros Jonathan Nieto Gimenez
TÍTULO PLANO	Presentación habitación por habitación	NOMBRE DEL PFC	RESTAURACIÓN DE LA MASIA "CAN CORDELLES"

HABITACIÓN	25
SUPERFICIE	8,55 m2
ALTURA BAJO TECHO	4,15m
ALTURA FALSO TECHO	3,80m

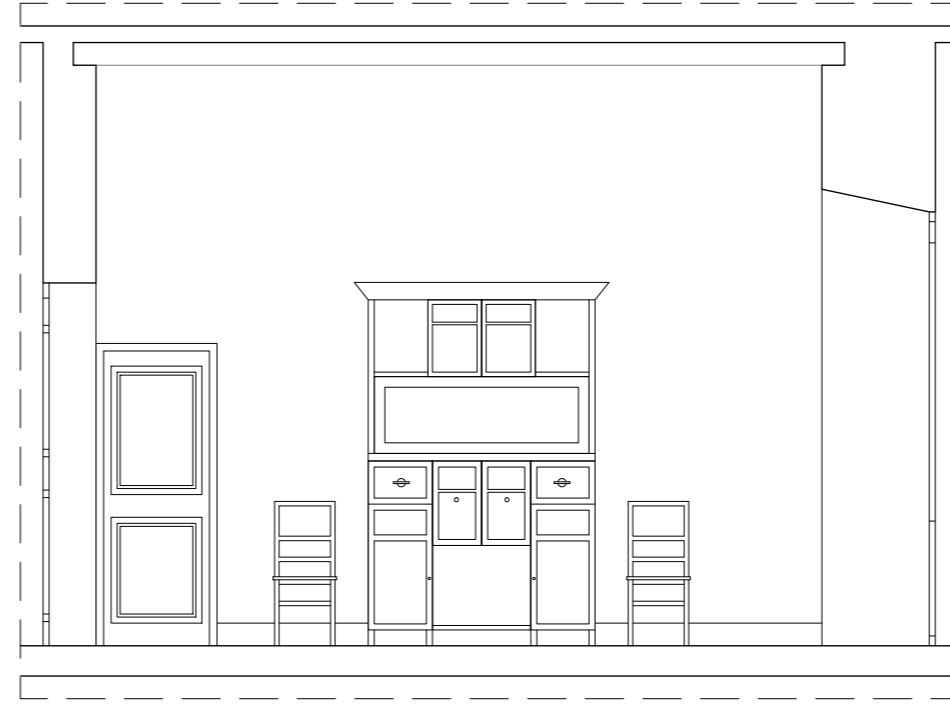
Nº PLANO	PH - P 02
ESCALA	1/50
TÍTULO PLANO	Presentación habitación por habitación
NOMBRE DEL PFC	RESTAURACIÓN DE LA MASIA "CAN CORDELLES"
PROYECTISTAS	Albert Mellado Claros Jonathan Nieto Gimenez
TUTOR	Manuel Borbón Sanllorente

HABITACIÓN	27
SUPERFICIE	16,24m2
ALTURA BAJO TECHO	3,95m
ALTURA FALSO TECHO	3,80m
