N° PLANO	O2	PE	ESCALA	1/100	TÍTULO PLANO	Estructura Pp Estado Actual	NOMBRE DEL PFC	RESTAURACIÓN DE LA MASIA "CAN CORDELLES"	PROYECTISTAS	Albert Mellado Claros Jonathan Nieto Gimenez	TUTOR	Manuel Borbón Sanllorente

Nº PLANO	PF 01
ESCALA	1/100
TÍTULO PLANO	Estudio patológico fachadas Estado Actual
NOMBRE DEL PFC	RESTAURACIÓN DE LA MASIA "CAN CORDELLES"
PROYECTISTAS	Albert Mellado Claros Jonathan Nieto Gimenez
TUTOR	Manuel Borbón Sanlloriente

PROPUESTA DE INTERVENCIÓN DE LAS LESIONES DIAGNOSTICADAS

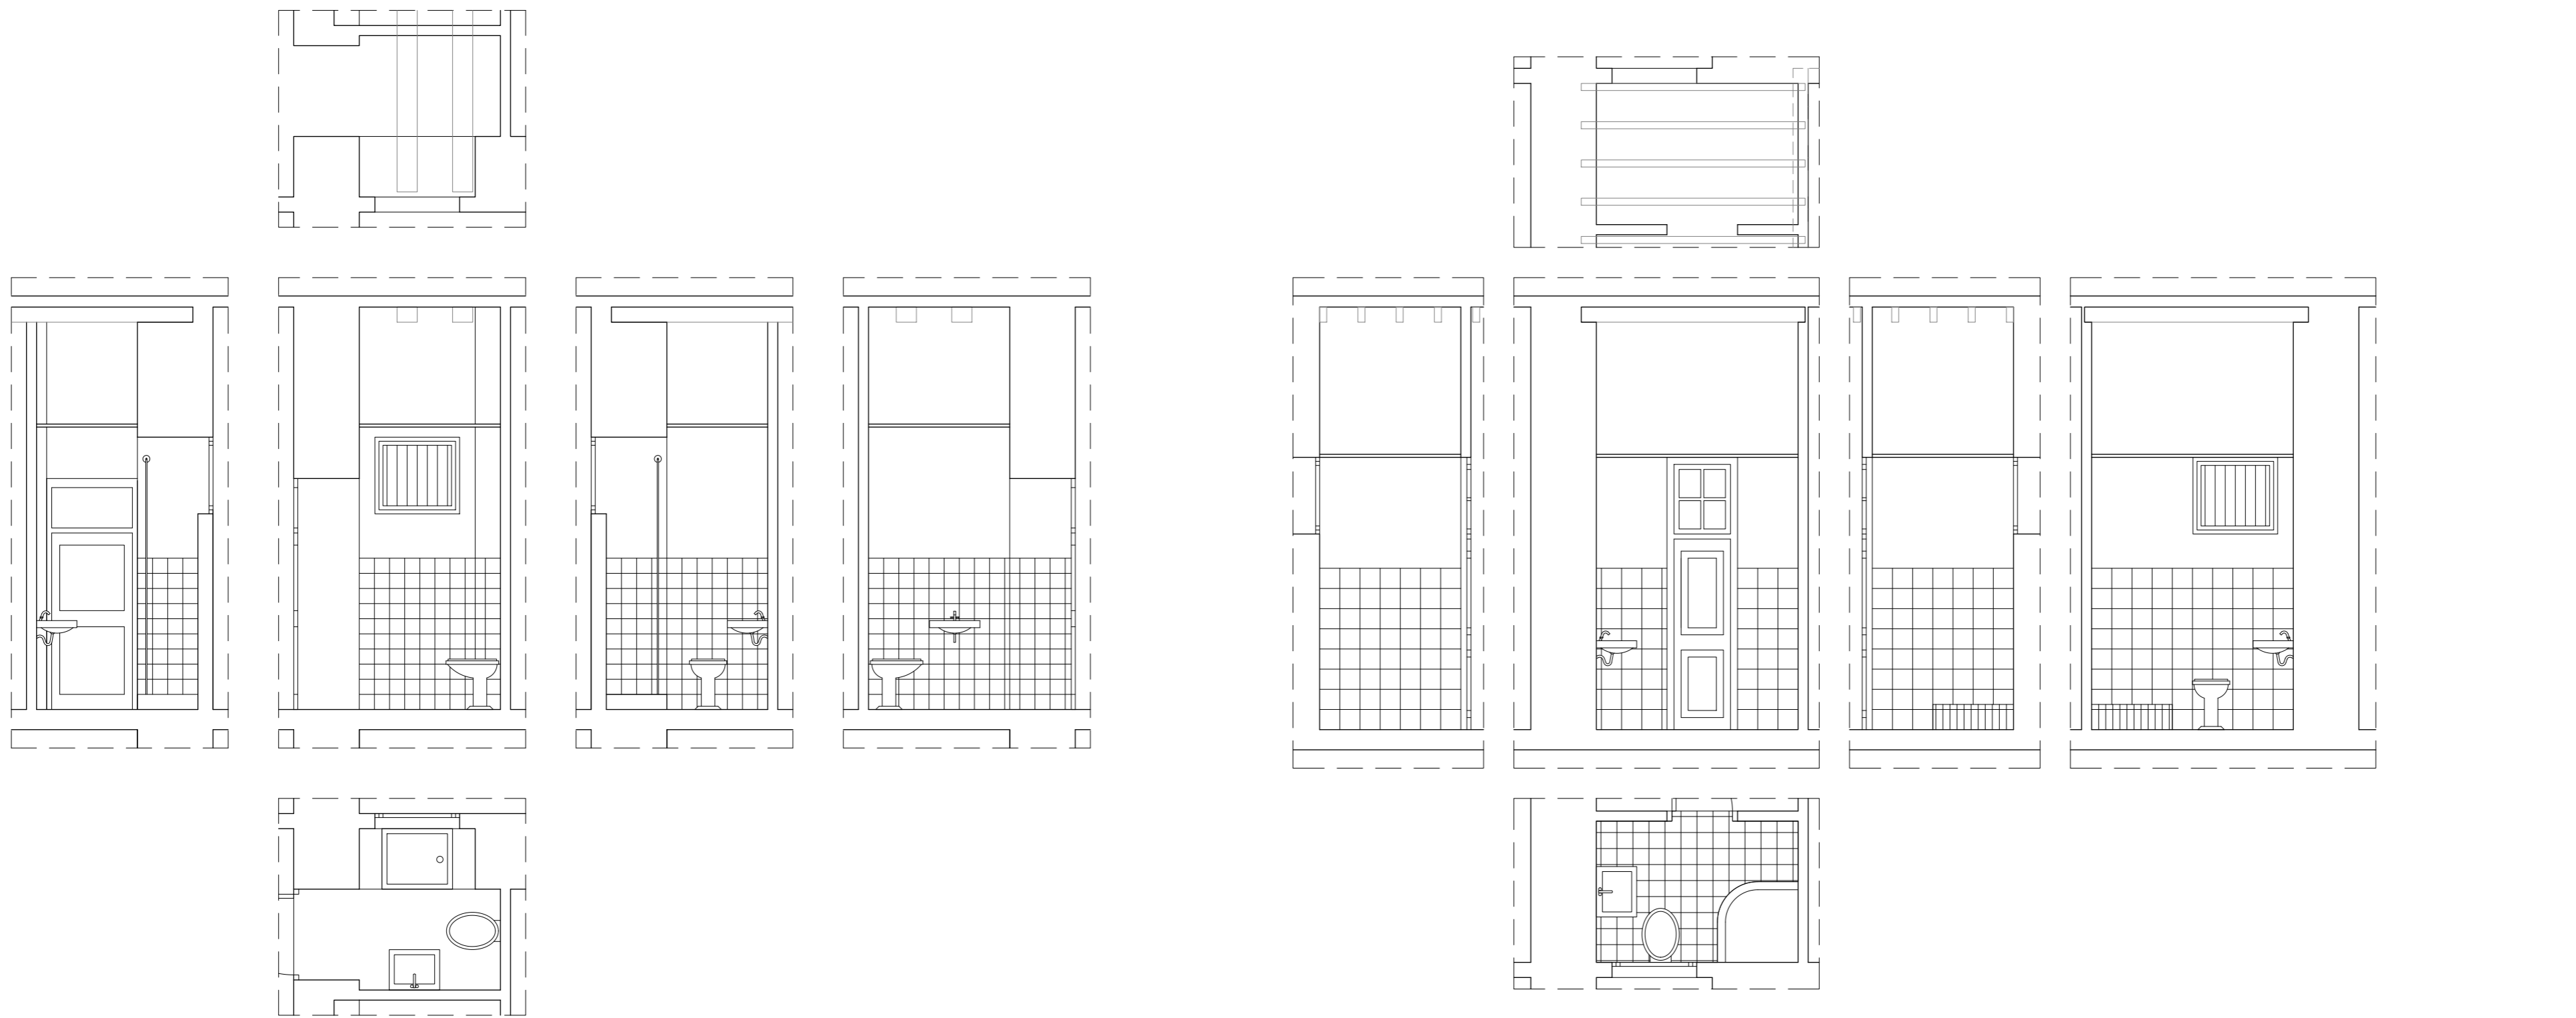
Nº PLANO	PH - P 05
ESCALA	1/100
TÍTULO PLANO	Presentación habitación por habitación
NOMBRE DEL PFC	RESTAURACIÓN DE LA MASIA "CAN CORDELLES"
PROYECTISTAS	Albert Mellado Claros Jonathan Nieto Gimenez
TUTOR	Manuel Borbón Sanllorente

HABITACIÓN	30
SUPERFICIE	2,63m ²
ALTURA BAJO TECHO	3,95m
ALTURA FALSO TECHO	2,80m

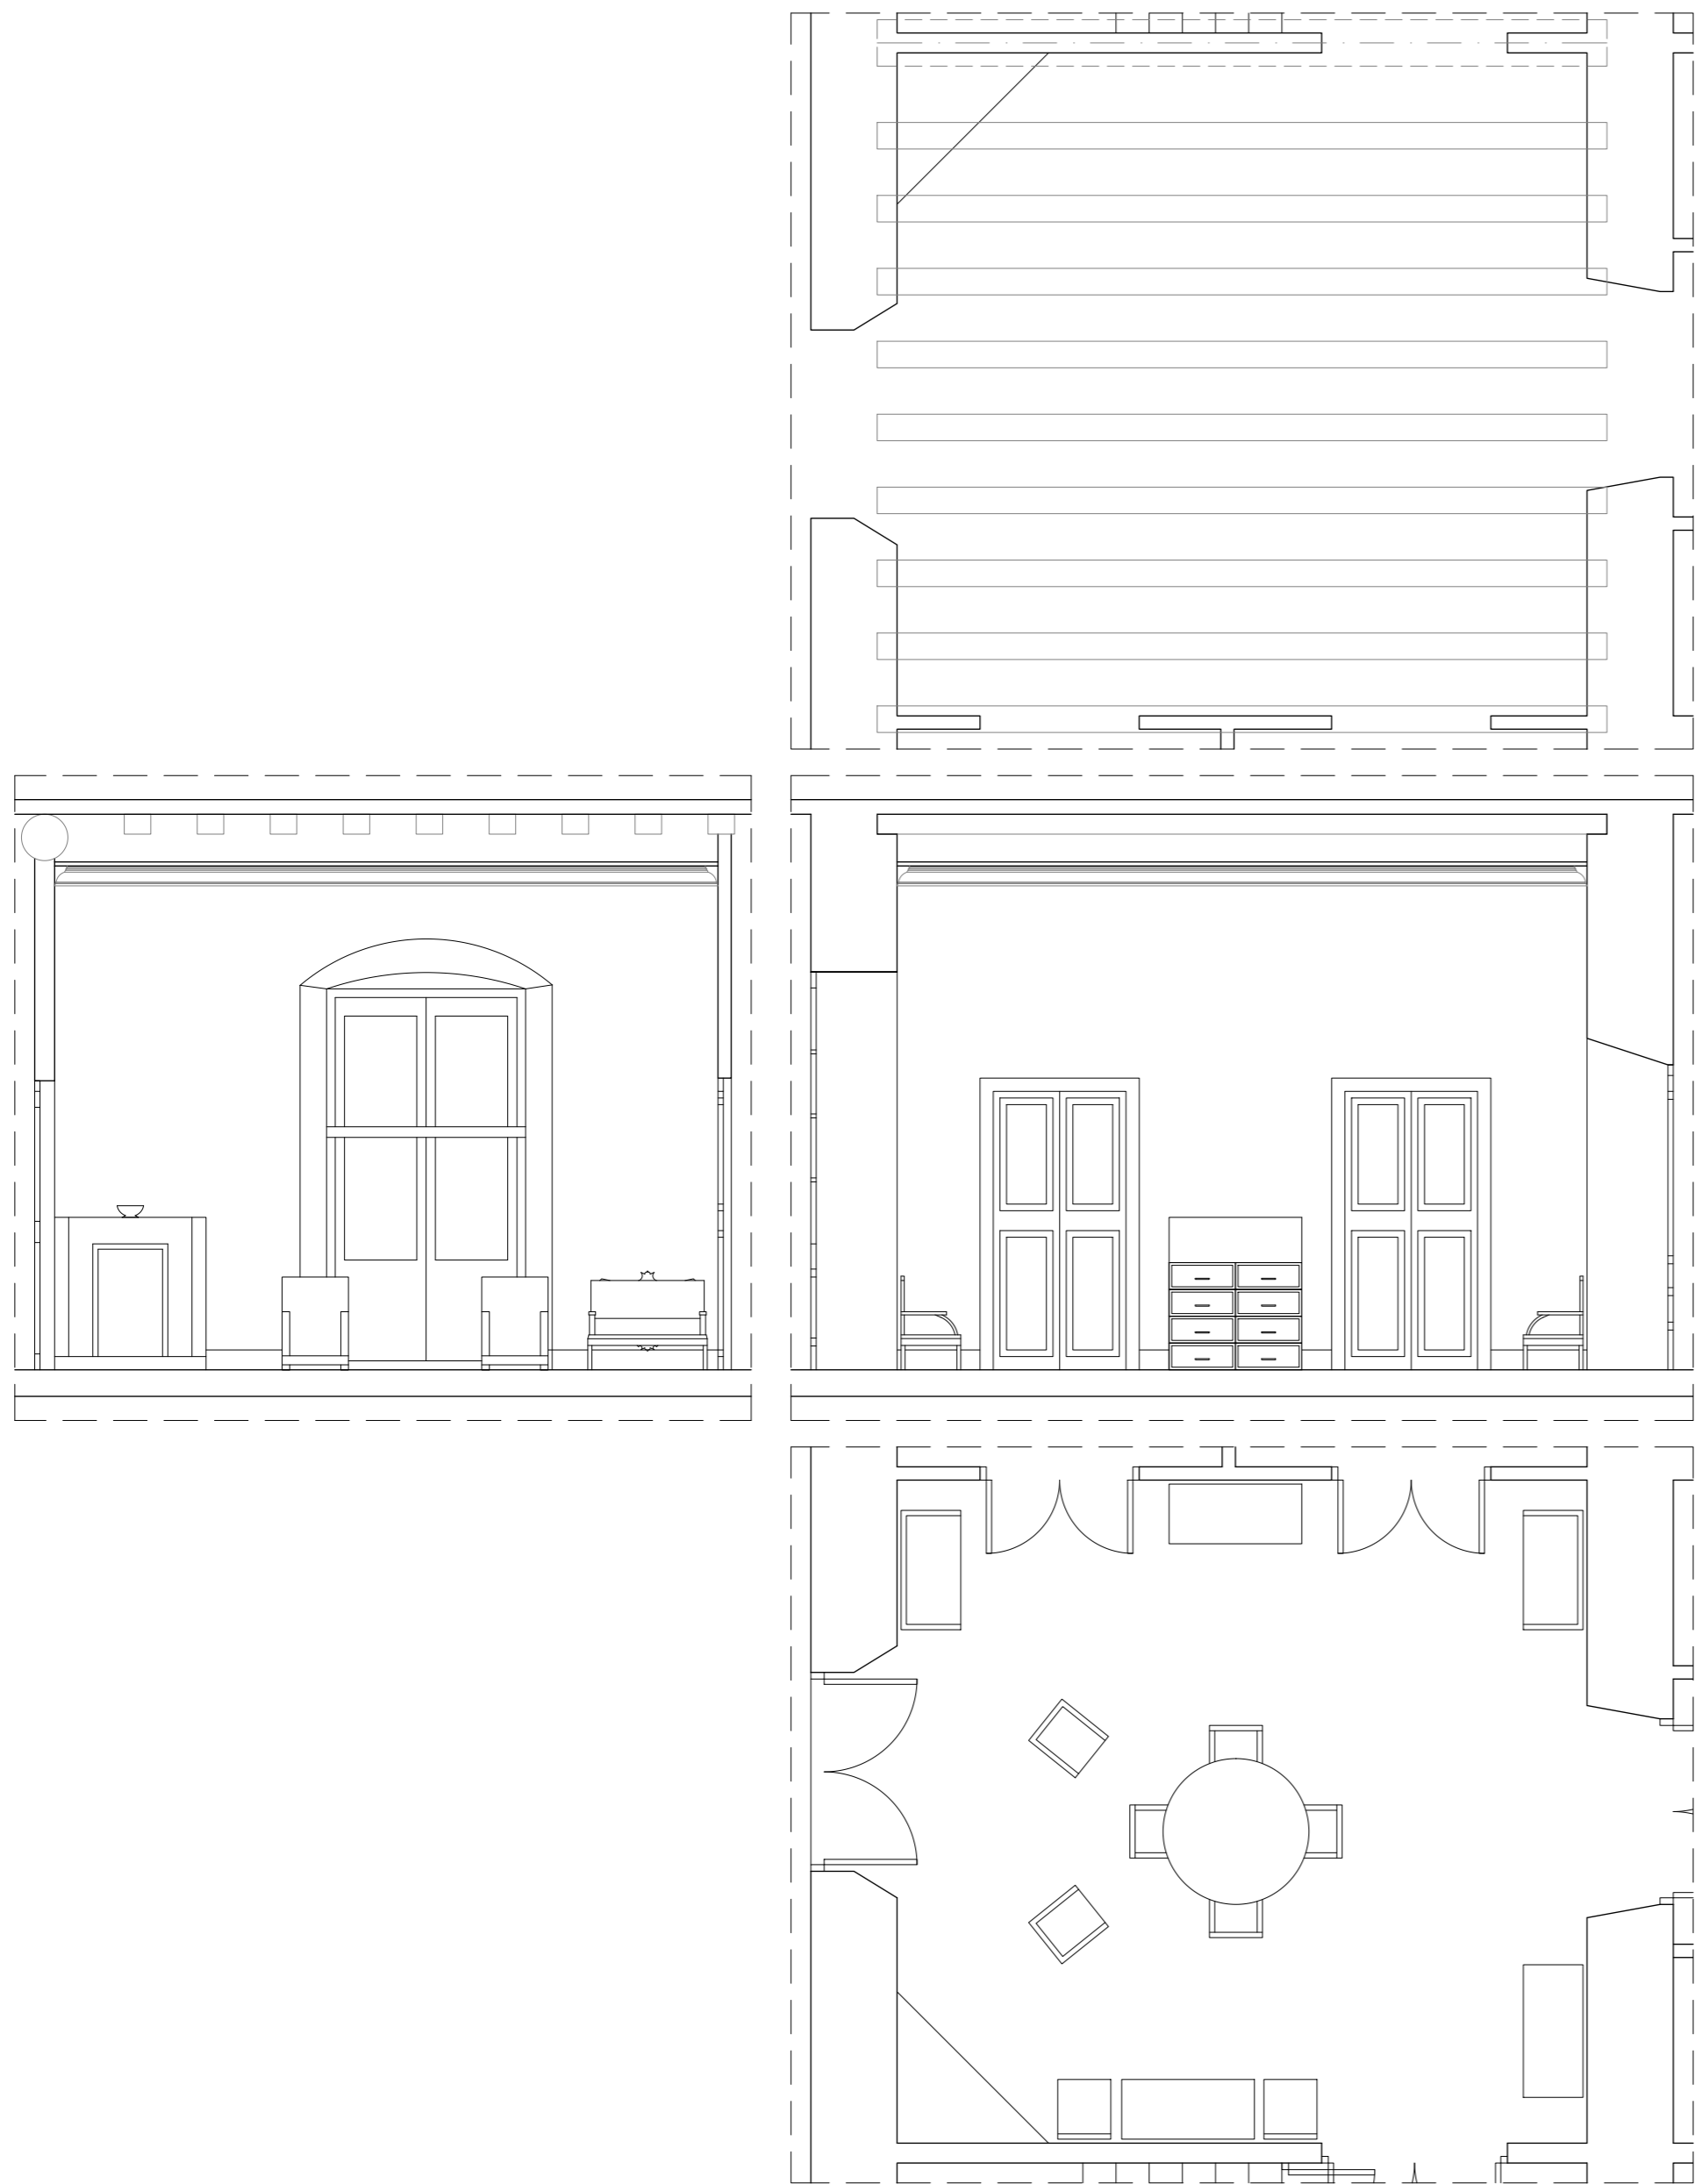
Nº PLANO	PH - P 06
ESCALA	1/50
TÍTULO PLANO	Presentación habitación por habitación
NOMBRE DEL PFC	RESTAURACIÓN DE LA MASIA "CAN CORDELLES"
PROYECTISTAS	Albert Mellado Claros Jonathan Nieto Gimenez
TUTOR	Manuel Borbón Sanlloriente

HABITACIÓN	31
SUPERFICIE	27,67m ²
ALTURA BAJO TECHO	4,15m
ALTURA FALSO TECHO	3,80m

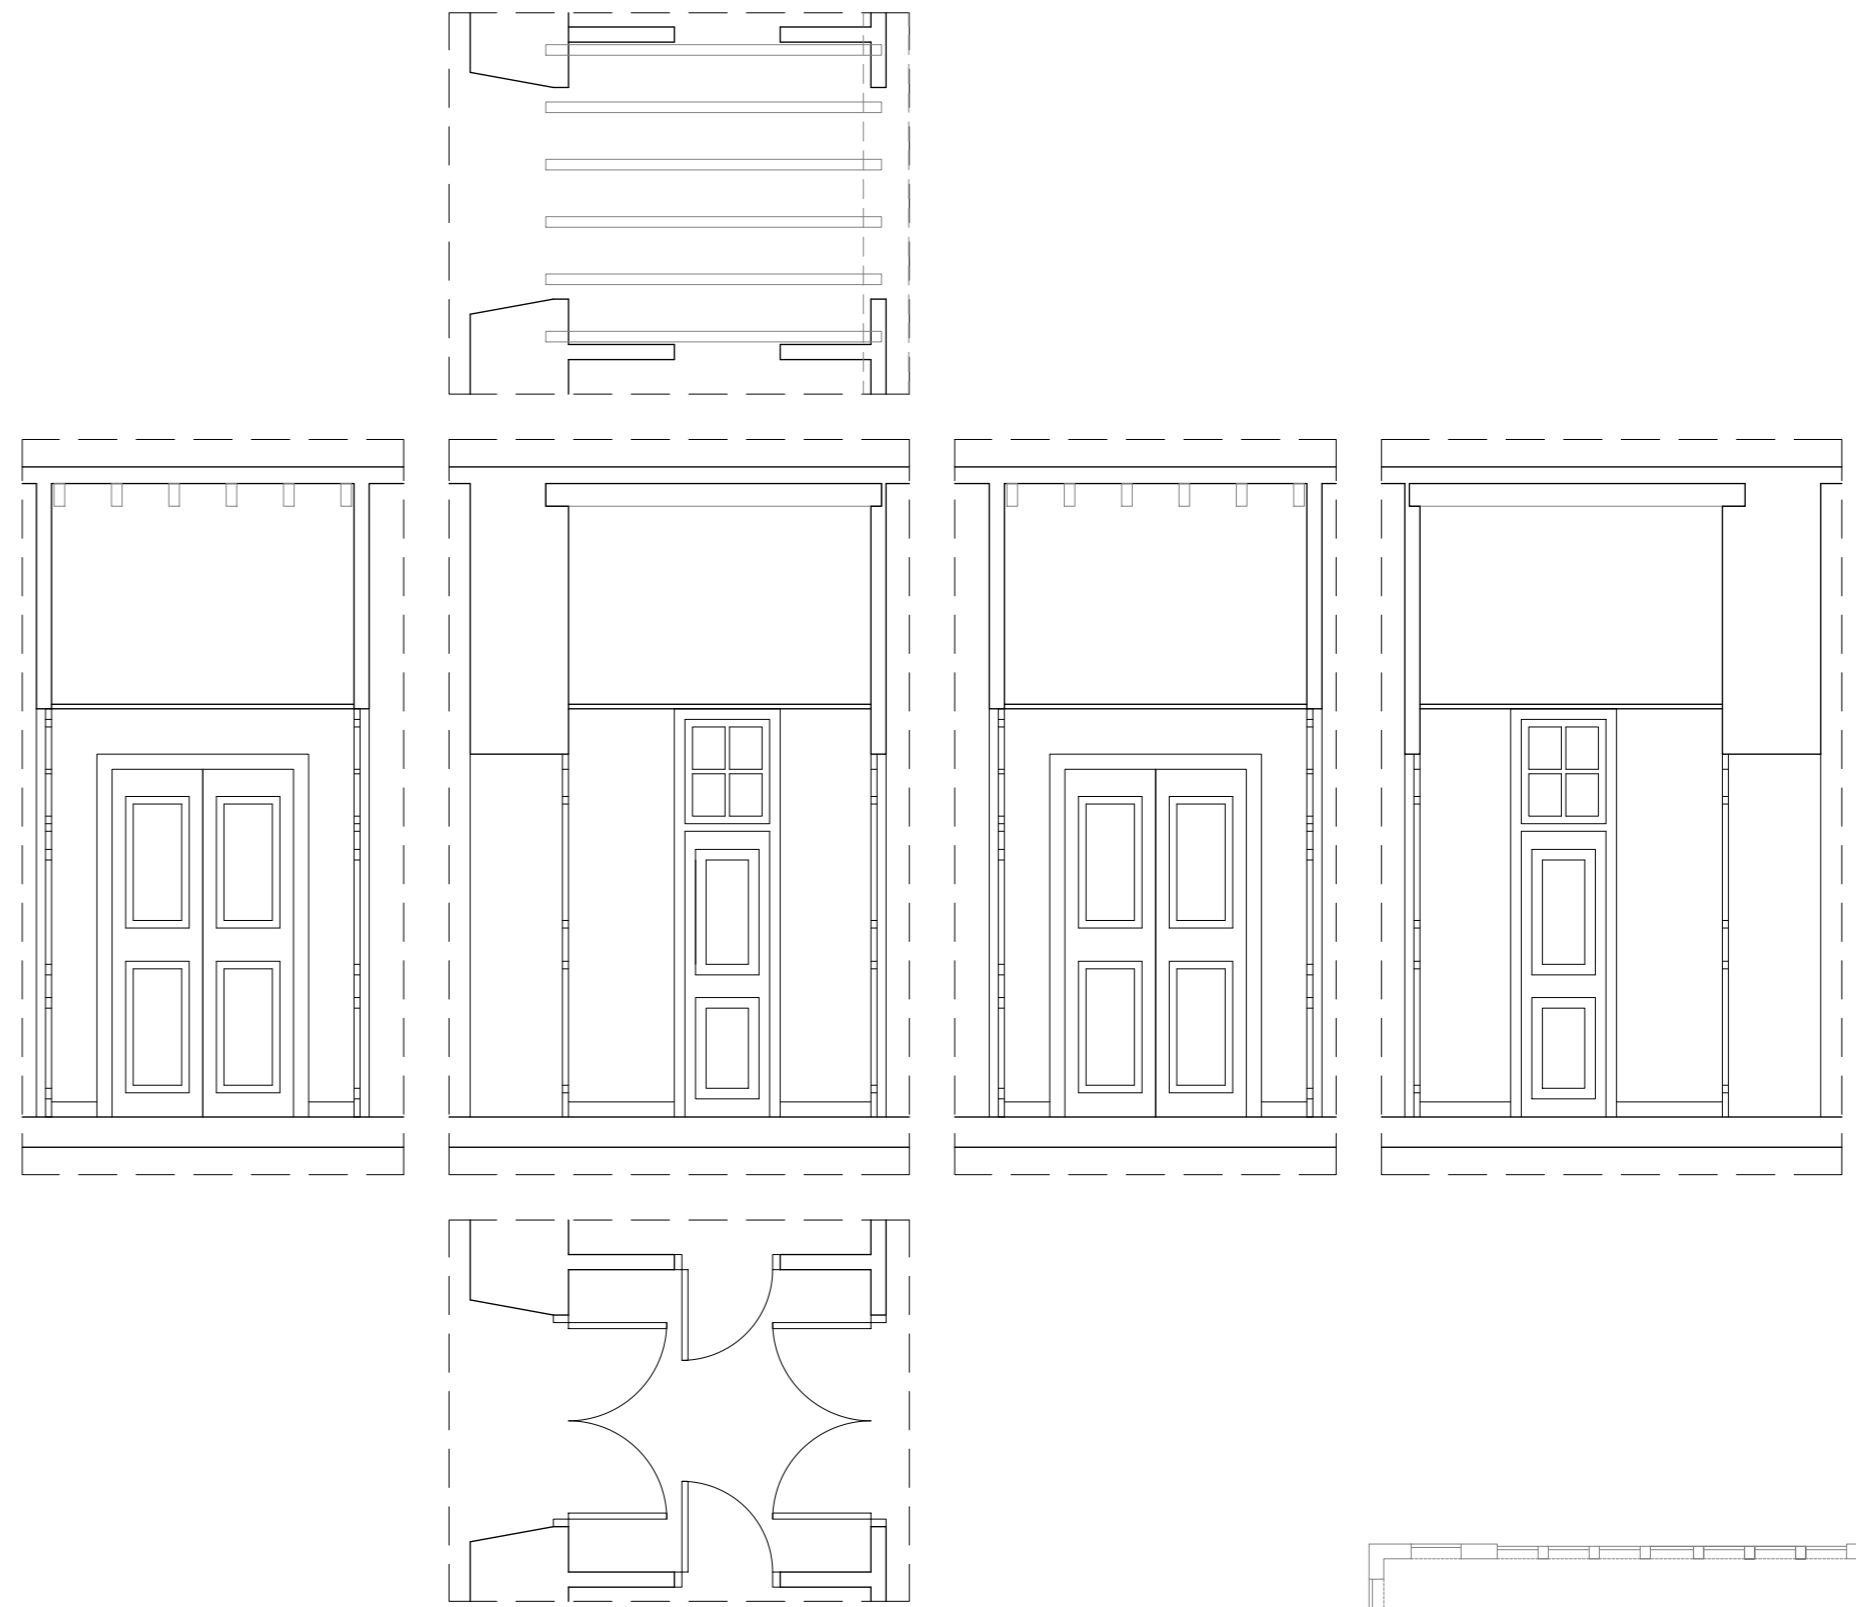
HABITACIÓN	33
SUPERFICIE	4,00m2
ALTURA BAJO TECHO	4,15m
ALTURA FALSO TECHO	2,70m

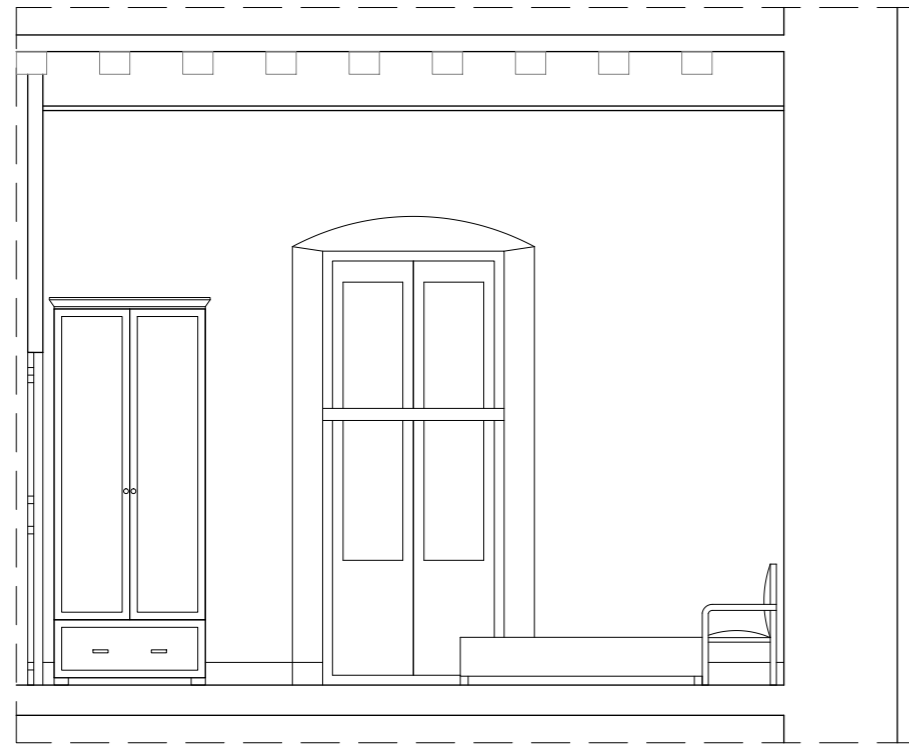
Nº PLANO
09

HABITACIÓN	36
SUPERFICIE	12,78m ²
ALTURA BAJO TECHO	4,15m
ALTURA FALSO TECHO	3,80m

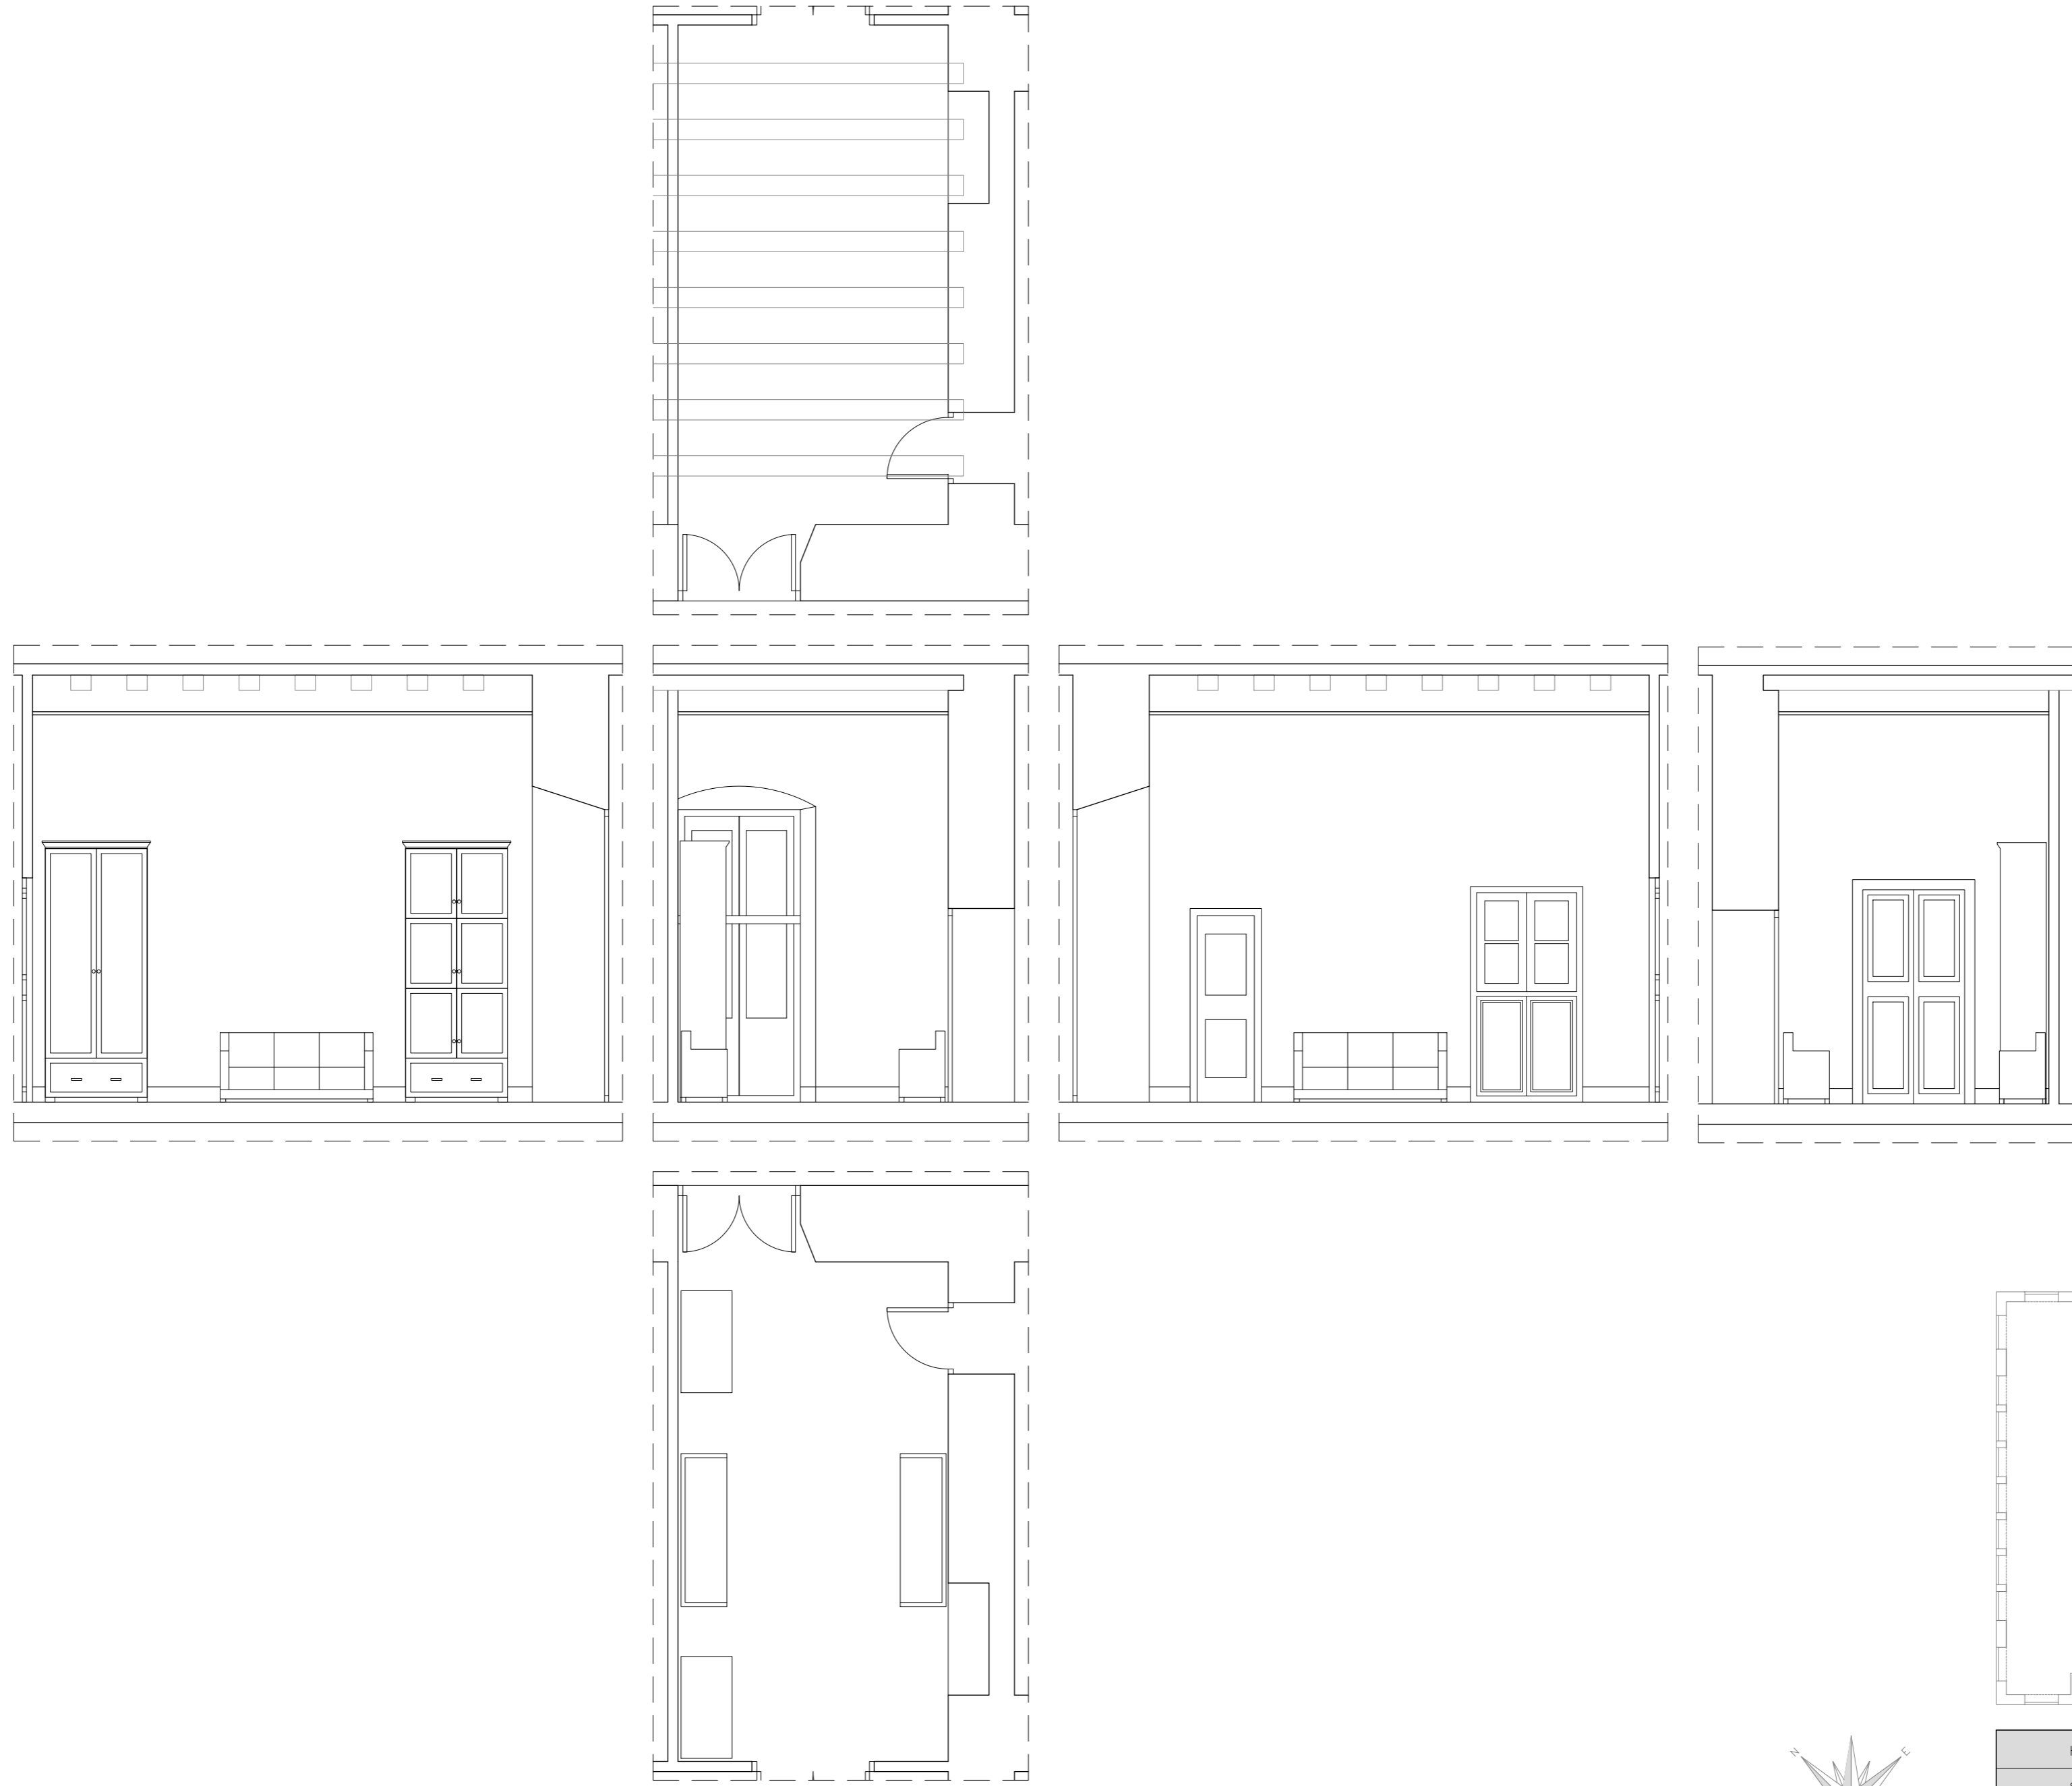
Nº PLANO
10

HABITACIÓN	37
SUPERFICIE	14,30m ²
ALTURA BAJO TECHO	4,15m
ALTURA FALSO TECHO	3,80m

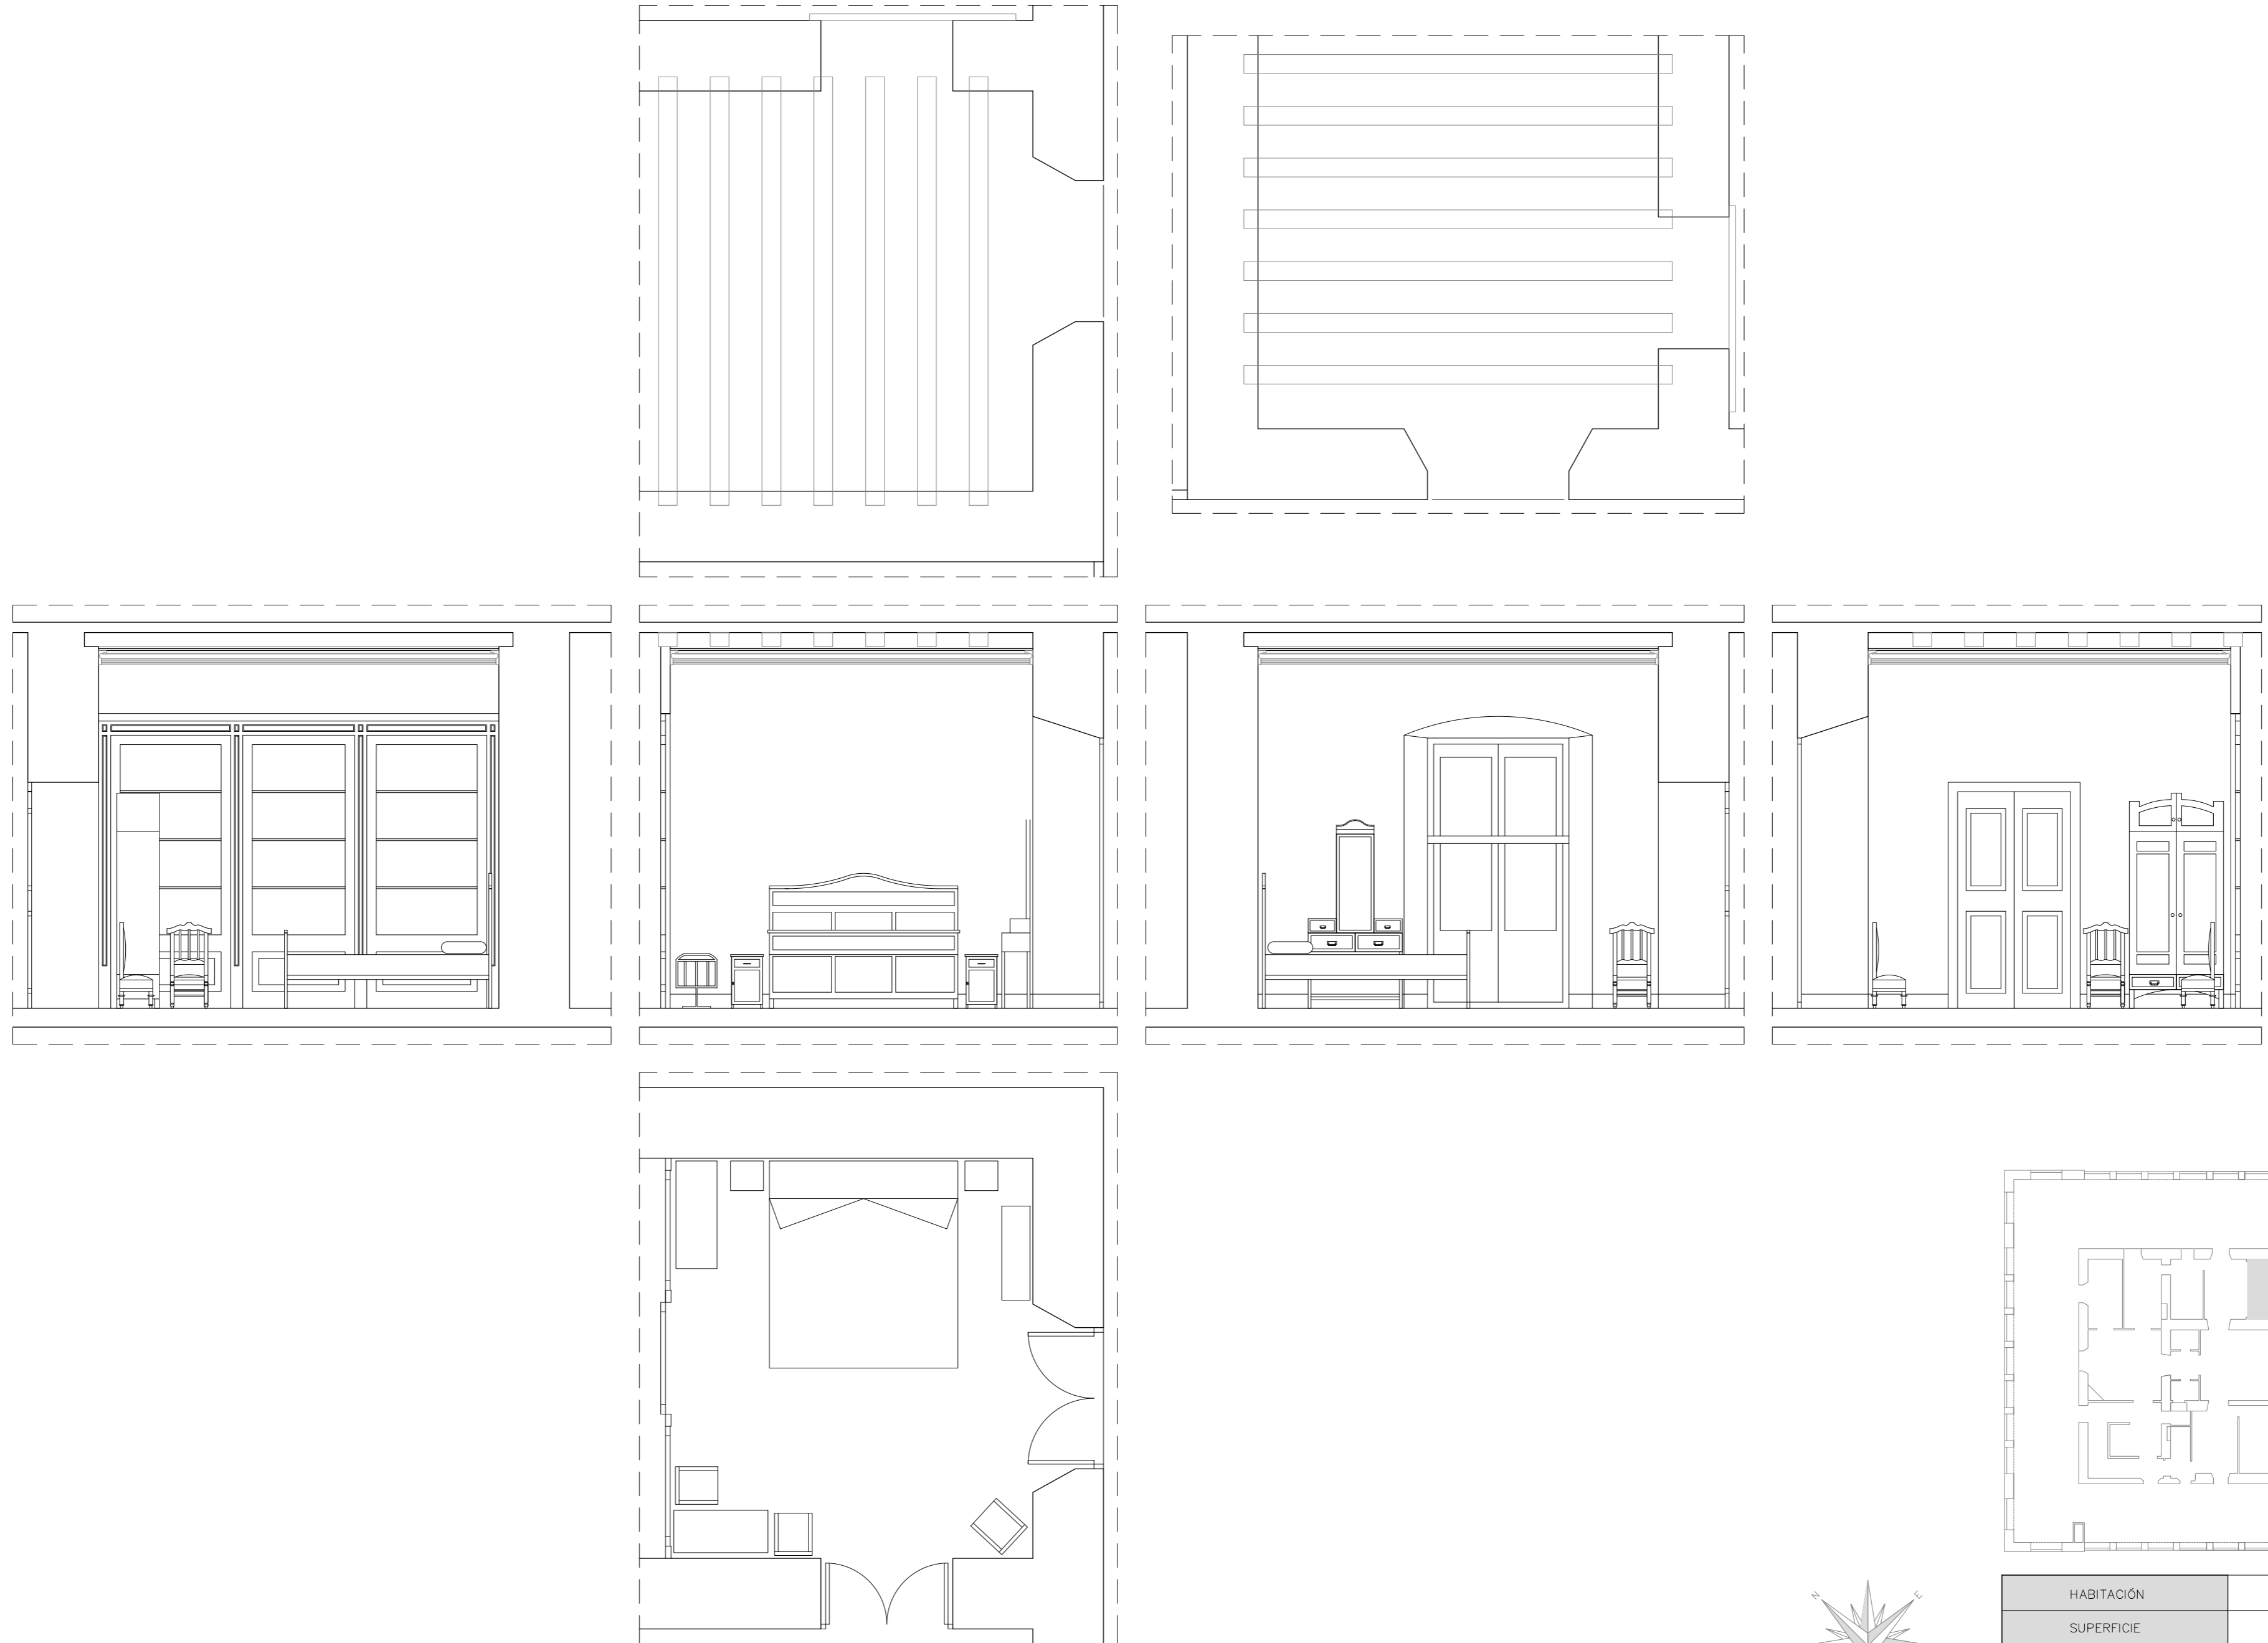
Nº PLANO	PH - P	ESCALA	1/50	TÍTULO PLANO	Presentación habitación por habitación	NOMBRE DEL PFC	RESTAURACIÓN DE LA MASIA "CAN CORDELLES"	PROYECTISTAS	Albert Mellado Claros Jonathan Nieto Gimenez	TUTOR	Manuel Borbón Sanllorente
	13

HABITACIÓN	40
SUPERFICIE	18,43m ²
ALTURA BAJO TECHO	3,95m
ALTURA FALSO TECHO	3,80m

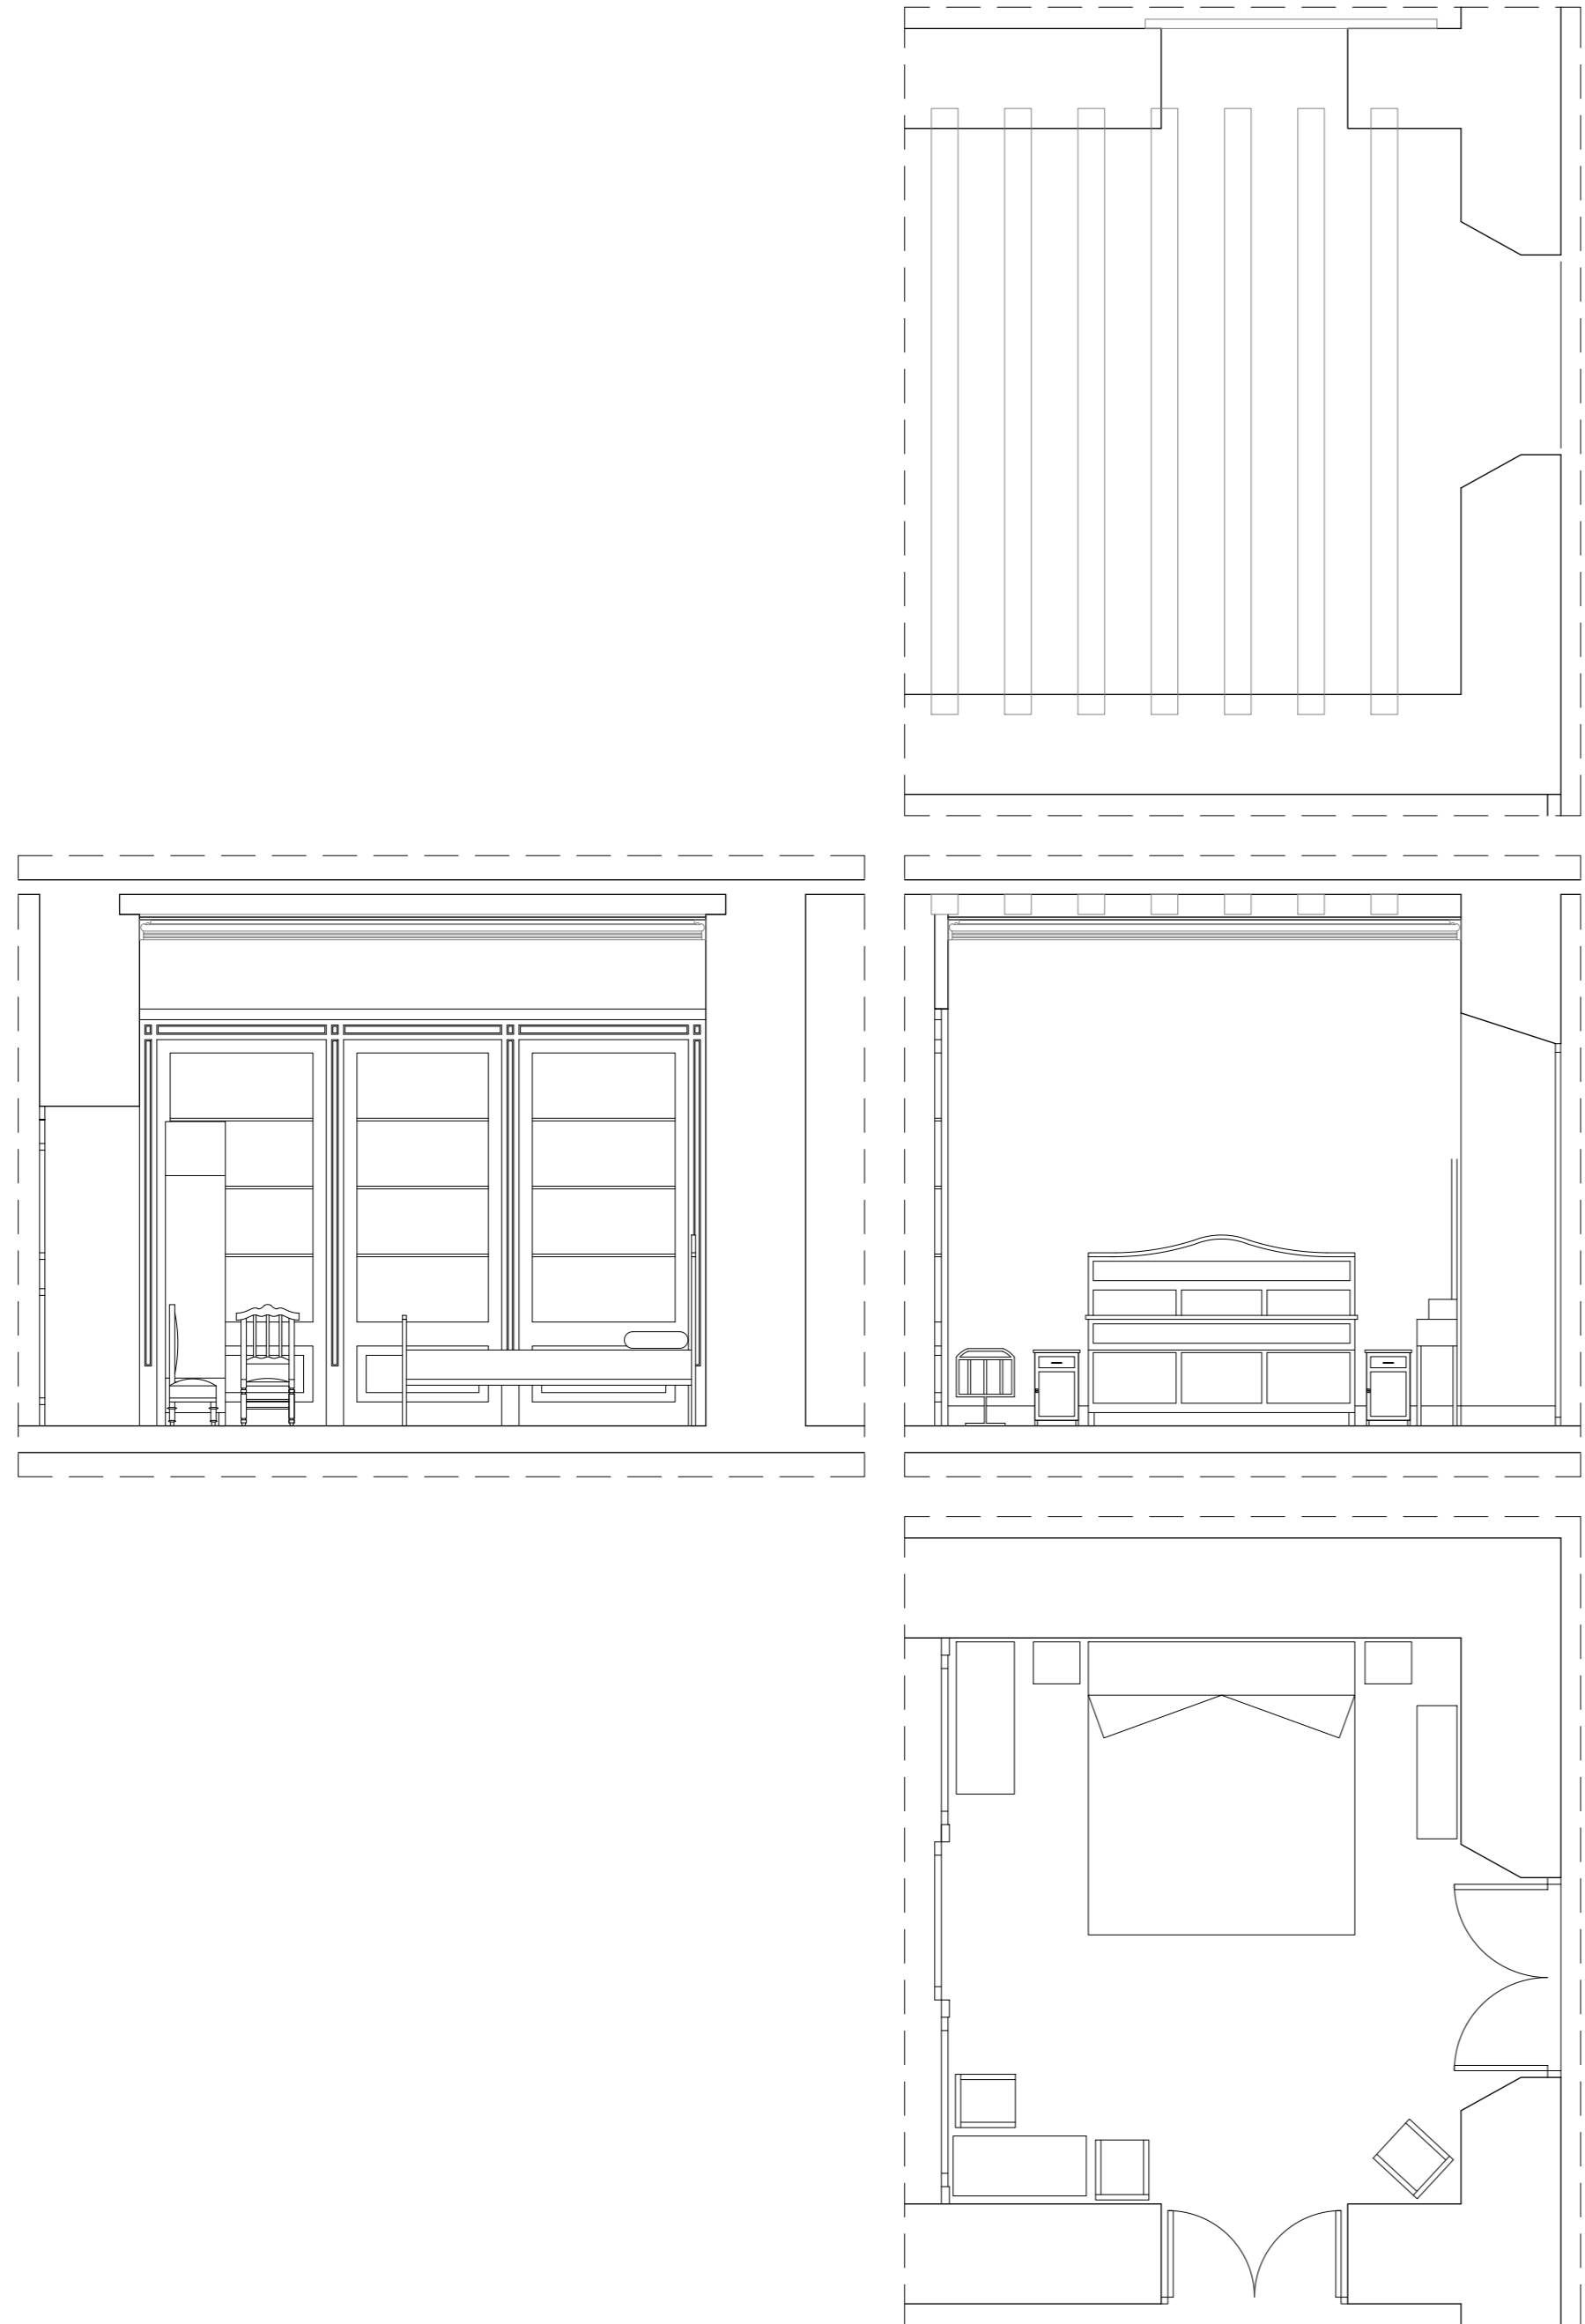
Nº PLANO	PH - P 14
ESCALA	1/50
TÍTULO PLANO	Presentación habitación por habitación
NOMBRE DEL PFC	RESTAURACIÓN DE LA MASIA "CAN CORDELLES"
PROYECTISTAS	Albert Mellado Claros Jonathan Nieto Gimenez
TUTOR	Manuel Borbón Sanllorente

HABITACIÓN	40
SUPERFICIE	18,43m ²
ALTURA BAJO TECHO	3,95m
ALTURA FALSO TECHO	3,80m
