N° PLANO	O2	PE	ESCALA	1/100	TÍTULO PLANO	Estructura Pp Estado Actual	NOMBRE DEL PFC	RESTAURACIÓN DE LA MASIA "CAN CORDELLES"	PROYECTISTAS	Albert Mellado Claros Jonathan Nieto Gimenez	TUTOR	Manuel Borbón Sanllorente

Nº PLANO	PF 01
ESCALA	1/100
TÍTULO PLANO	Estudio patológico fachadas Estado Actual
NOMBRE DEL PFC	RESTAURACIÓN DE LA MASIA "CAN CORDELLES"
PROYECTISTAS	Albert Mellado Claros Jonathan Nieto Gimenez
TUTOR	Manuel Borbón Sanlloriente

PROPUESTA DE INTERVENCIÓN DE LAS LESIONES DIAGNOSTICADAS

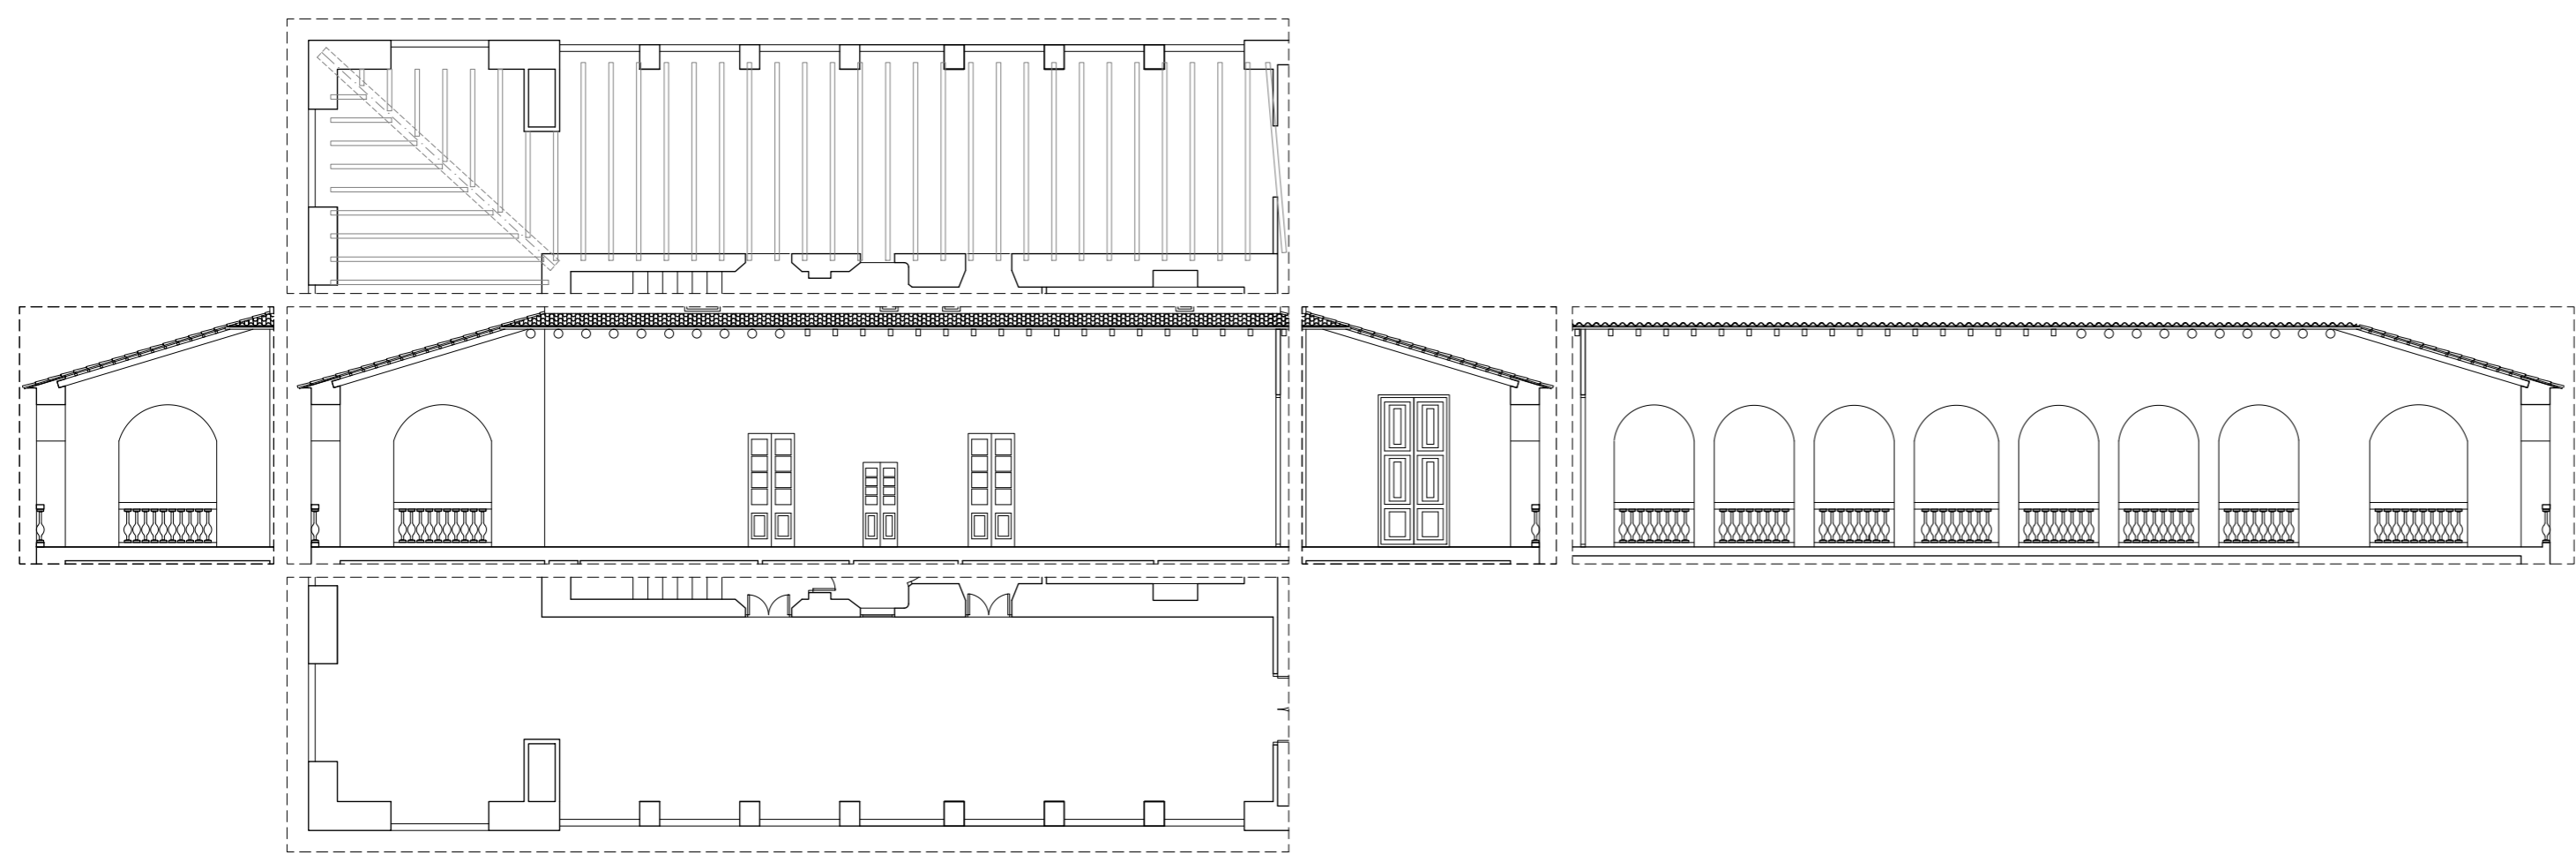
HABITACIÓN	42a
SUPERFICIE	93,52m ²
ALTURA BAJO TECHO	3,80-5,10m
ALTURA FALSO TECHO	-

A) Así pues empezaremos con el primer grupo, las vigas exteriores. Estas vigas debido a su situación y a su inexistente protección, han sufrido las siguientes lesiones:

- Grietas.
- Fisuras.
- Desprendimiento.
- Ataque de carcomas (ya que hemos podido observar en toda la superficie pequeños orificios que oscilan entre 1-3 mm).

Y si a todo esto le sumamos que la mayoría de las vigas ya tenían refuerzos en sus cabezas, los cuales actualmente se encuentran bastante deteriorados, esto nos lleva a tomar la decisión de sustituir la totalidad de las vigas de las galerías de PP (hab. 29, 41, 42a,42b y 42c). El proceso a seguir se detalla en la memoria.

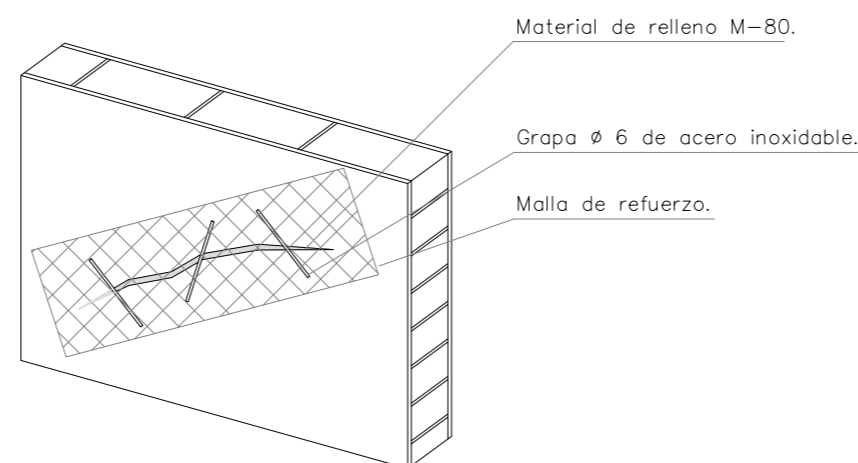
GRIETAS

Teniendo presente las primeras del apartado de fisuras en las que omentábamos que la causa generadora de esta lesión ya está estabilizada, procederemos a la reparación de las grietas.

- Primero situaremos unas grapas, las cuales devolverán la estabilidad a la fábrica. Estas estarán a tresbolillo para poder absorber la mayor dirección de acciones posibles.
- A continuación situaremos un material de relleno (M-80) a lo largo de la grieta.
- Finalmente antes de colocar el revestimiento situaremos una malla de refuerzo fijada mecánicamente al paramento vertical.

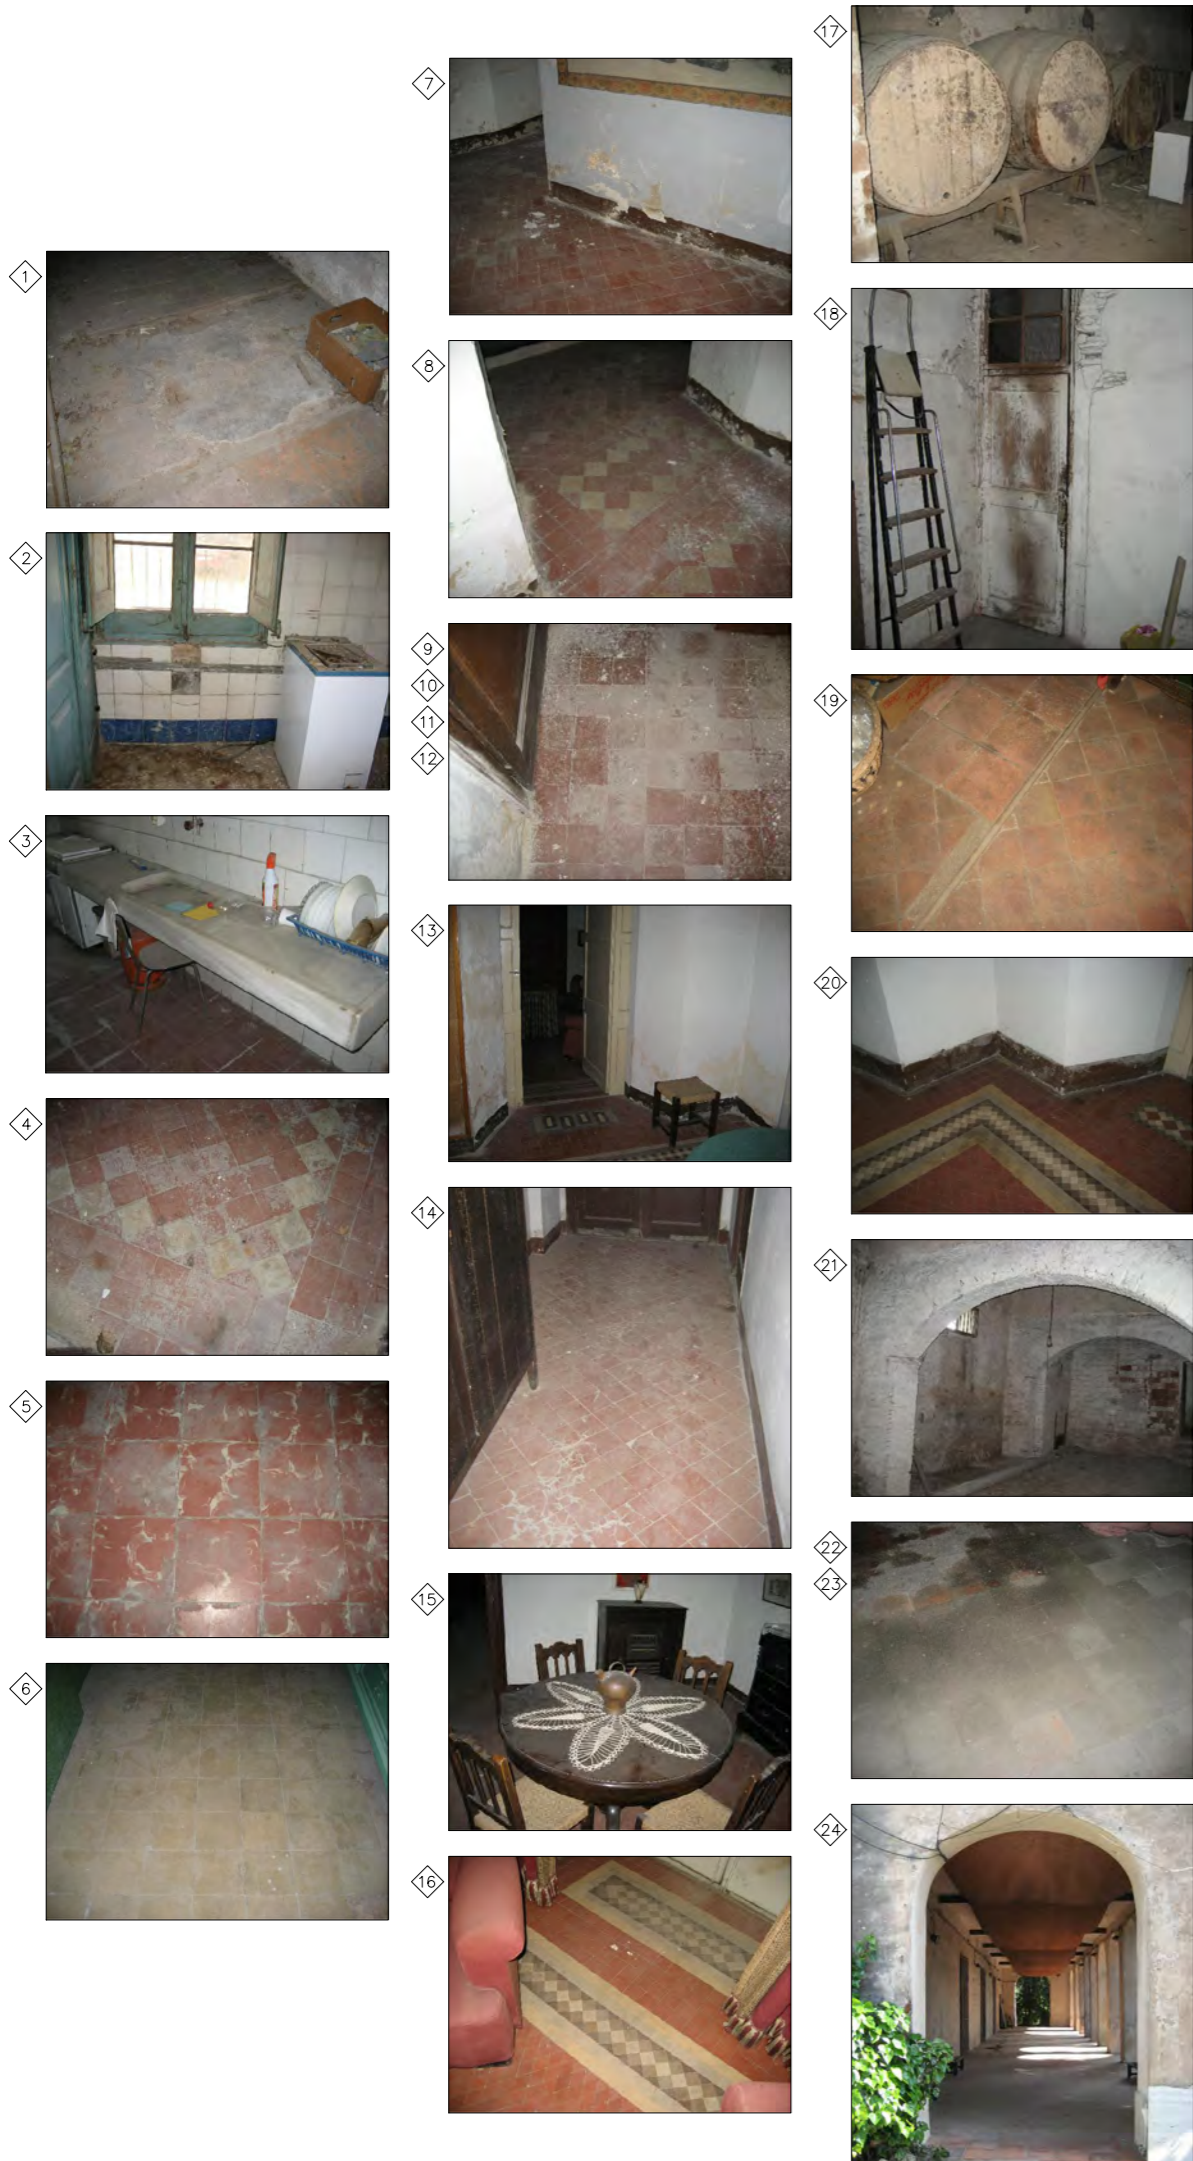
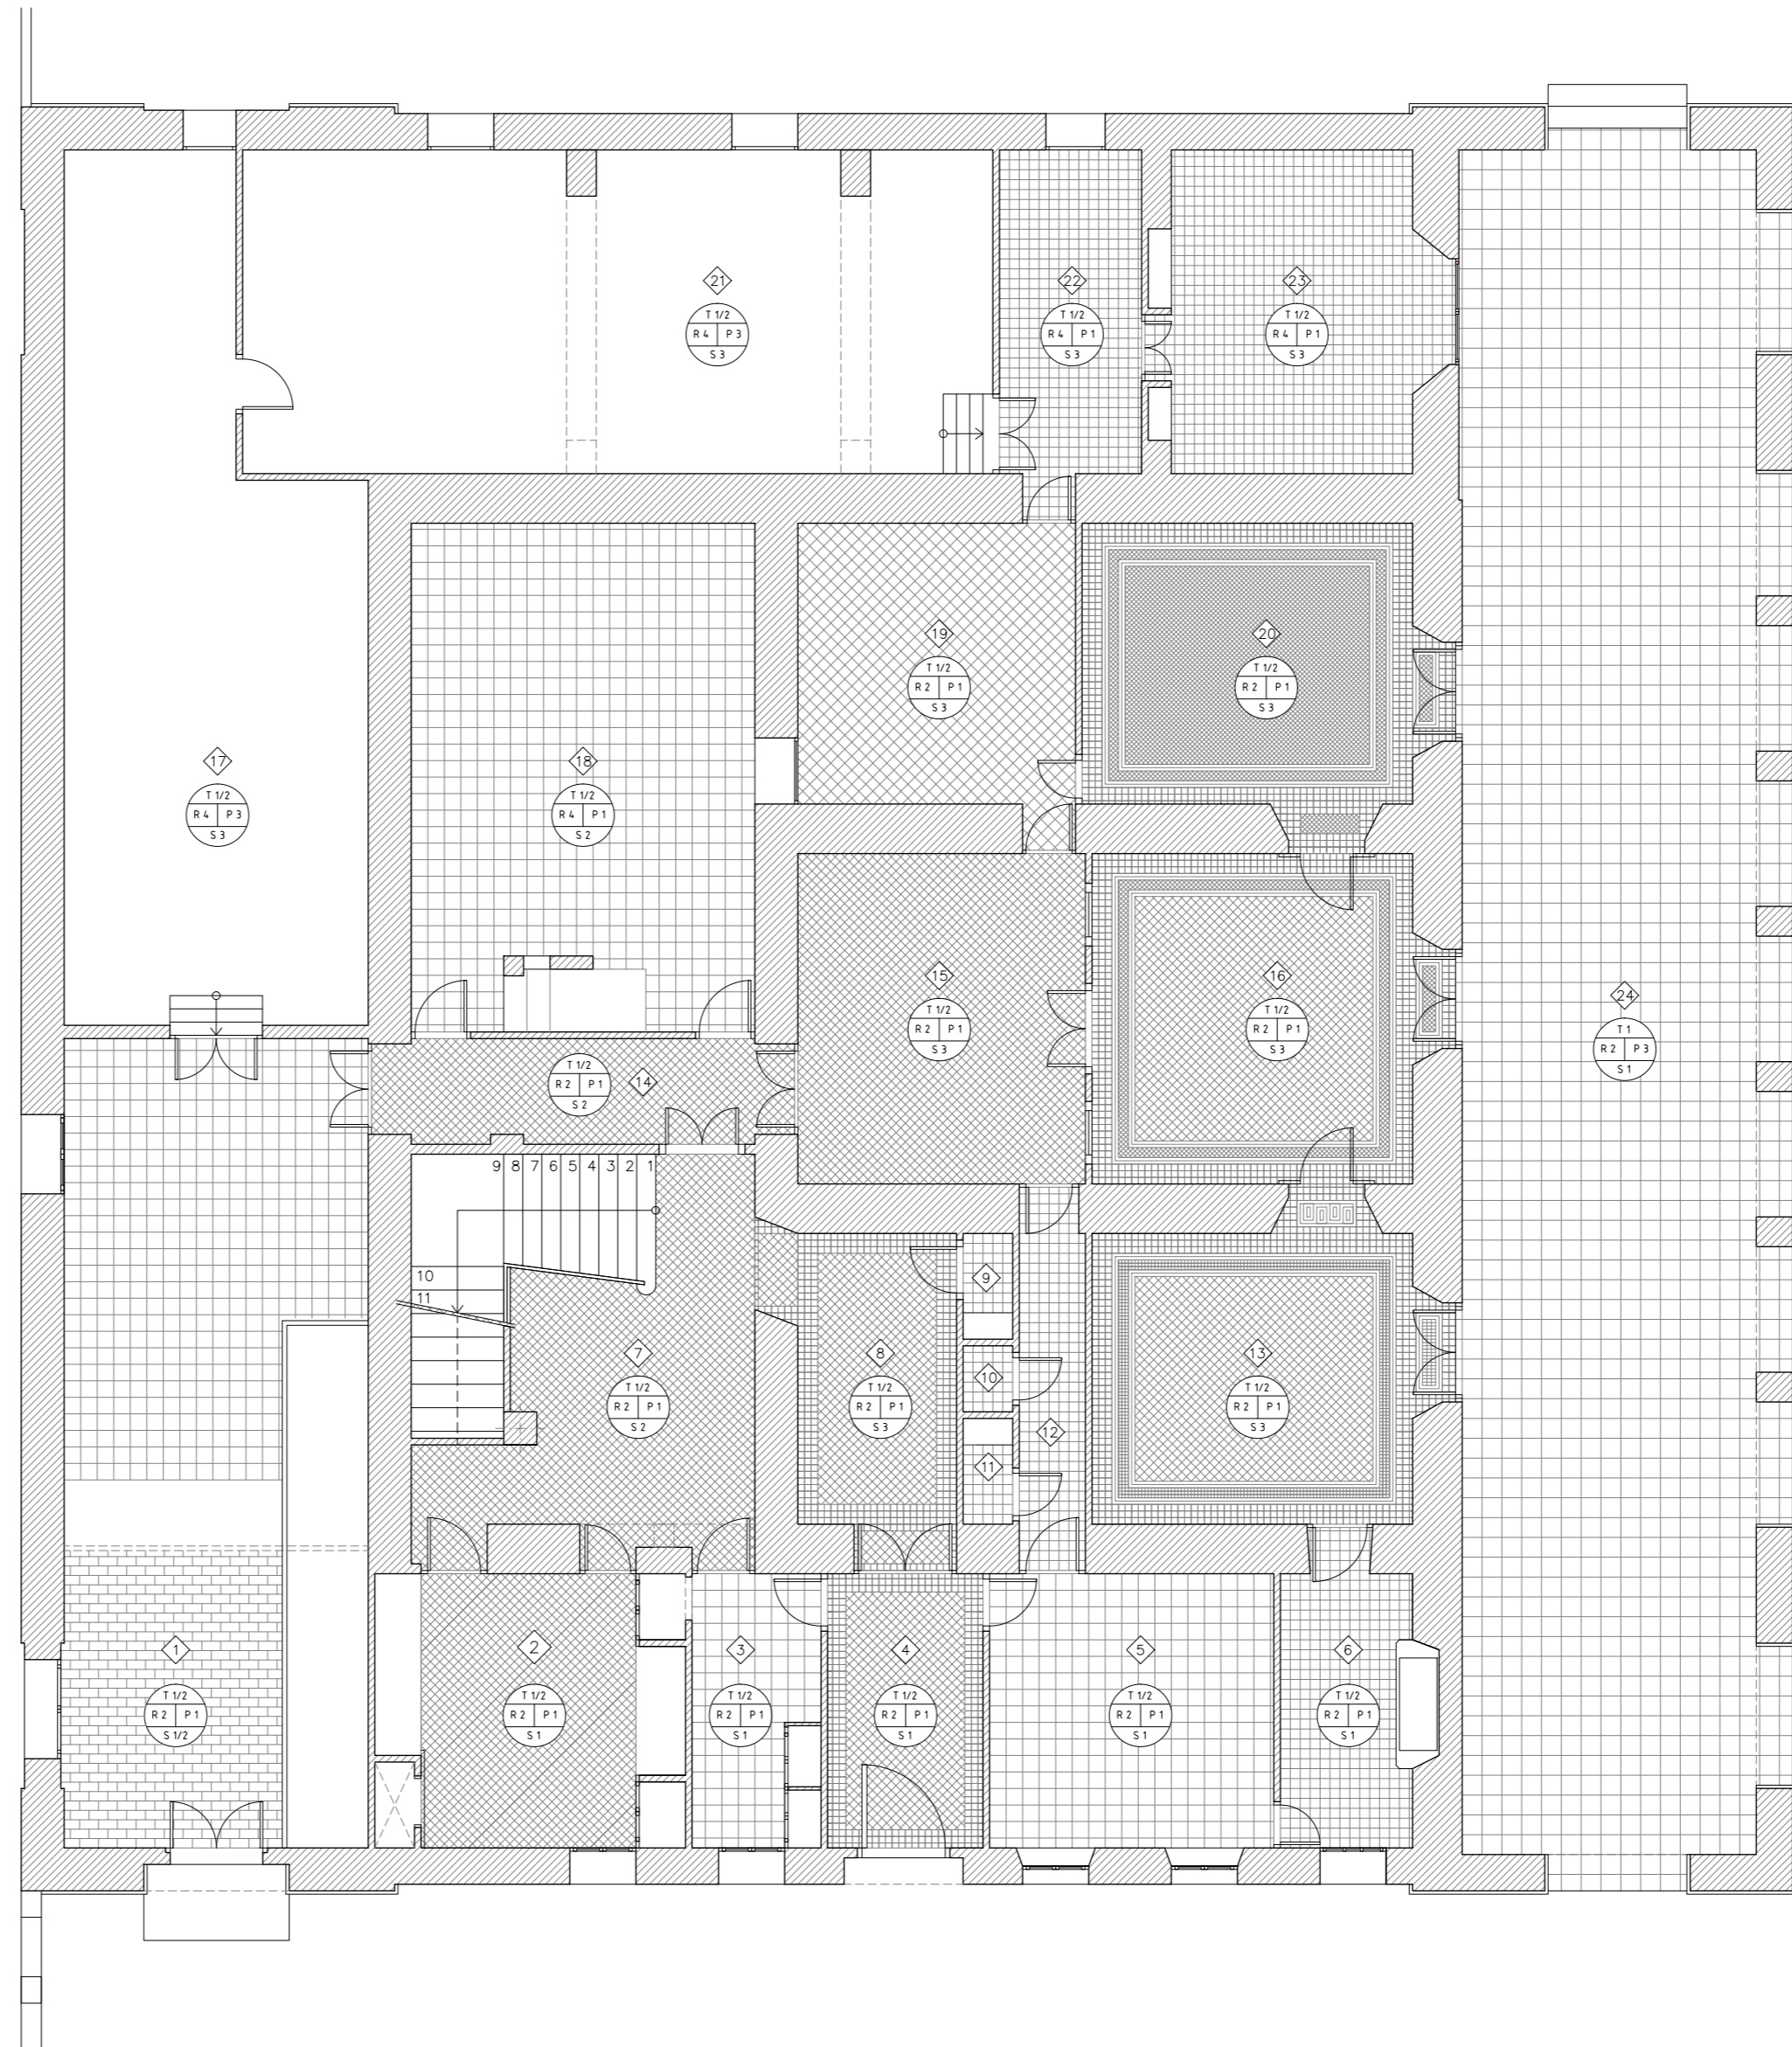
MATERIALES: Planta baja

- T-TIPO DE PARED**
 - pared maciza de piedra
 - pared de fábrica de ladrillo
- R-REVESTIMIENTO**
 - enyesado
 - pintado
 - alicatado
 - revoco
- P-TECHOS**
 - falso techo
 - vigas madera
 - vigas hormigón y bovedilla cerámica
 - bóveda de cañón
- P-PAVIMENTO**
 - cerámico
 - terrazo
 - tierra

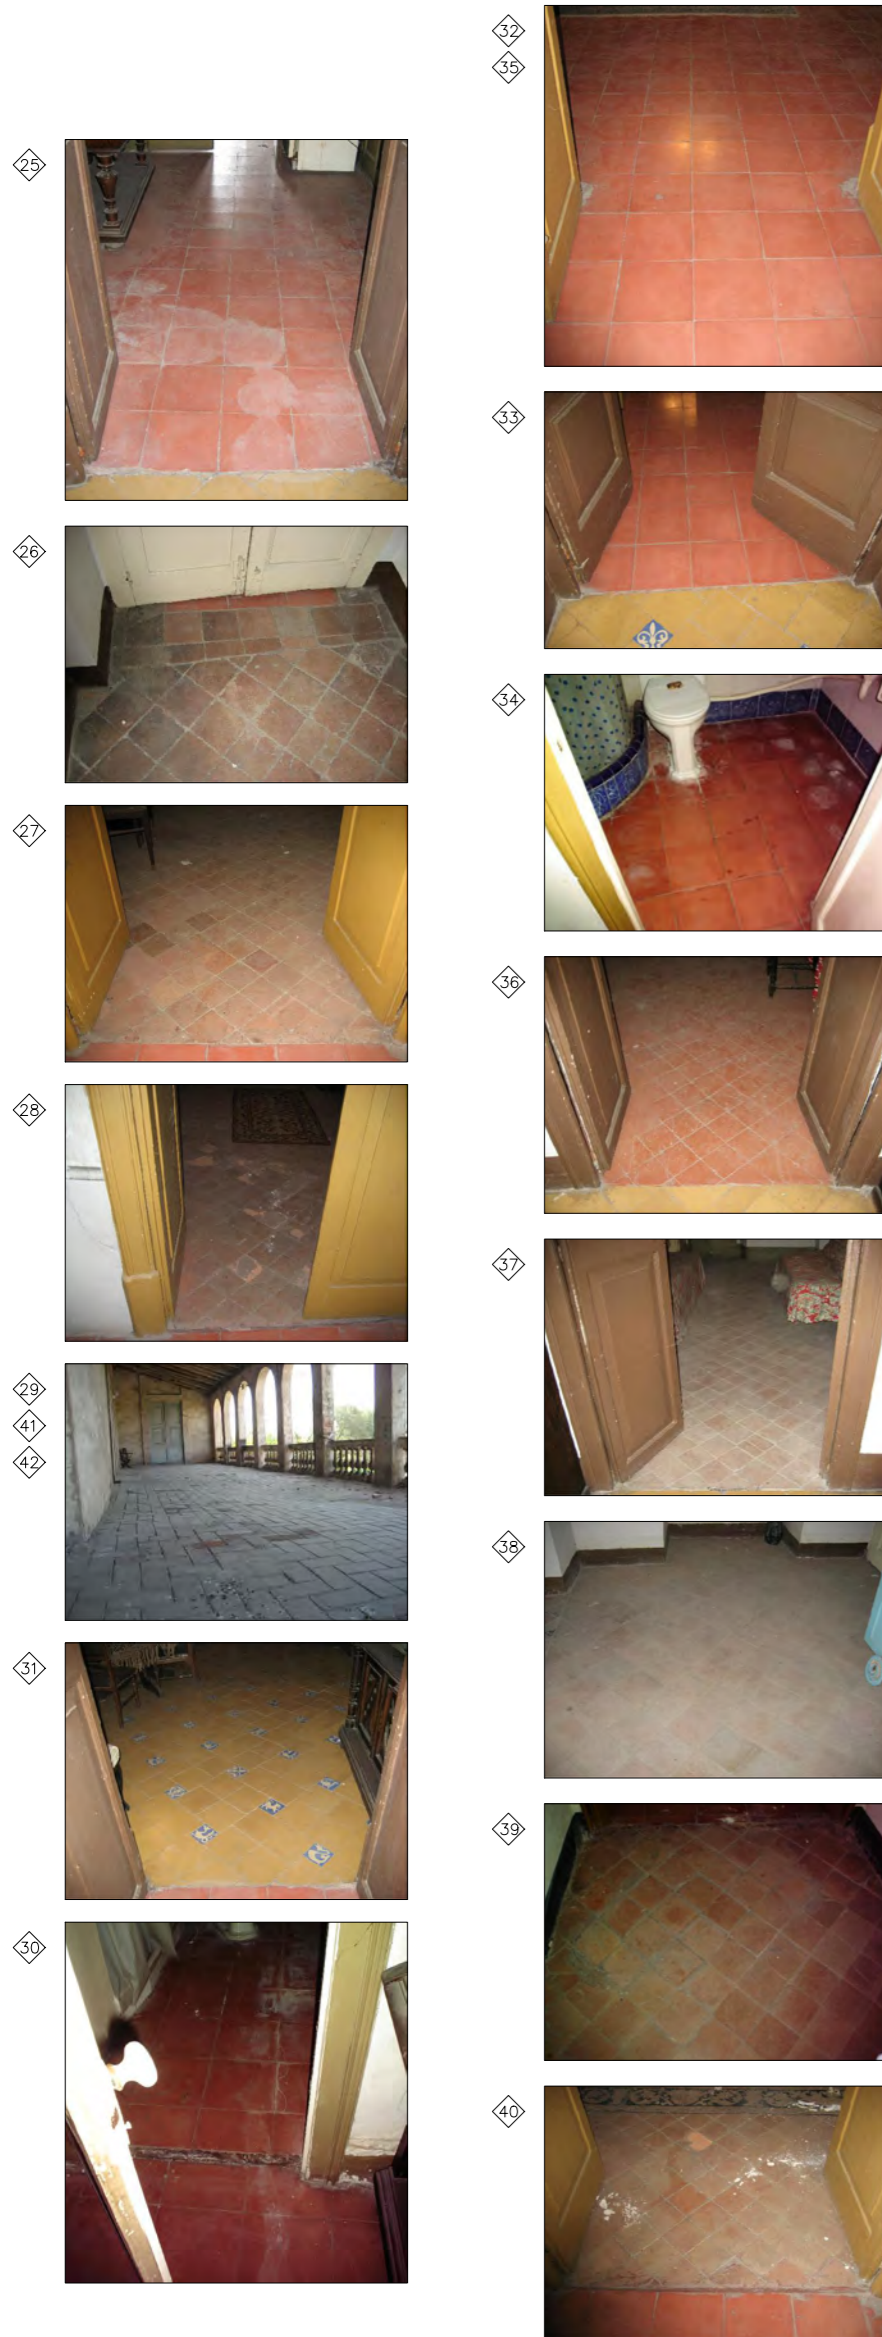
MATERIALES: Planta piso

T-TIPO DE PARED	
1.	pared maciza de piedra
2.	pared de fábrica de ladrillo
R-REVESTIMIENTO	
1.	enyesado
2.	pintado
3.	alicatado
4.	revoco
P-TECHOS	
1.	falso techo
2.	vigas madera
3.	vigas hormigón y bovedilla cer.
4.	bóveda de cañón
P-PAVIMENTO	
1.	cerámico
2.	terrazo
3.	tierra

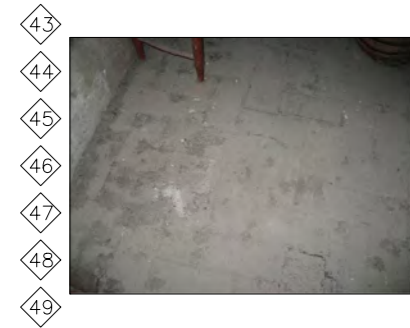
Nº PLANO
PM
02

MATERIALES: Planta golfas

T-TIPO DE PARED	
1.	pared maciza de piedra
2.	pared de fábrica de ladrillo
R-REVESTIMIENTO	
1.	enyesado
2.	pintado
3.	alicatado
4.	revoco
P-TECHOS	
1.	falso techo
2.	vigas madera
3.	vigas hormigón y bovedilla cer.
4.	bóveda de cañón
P-PAVIMENTO	
1.	cerámico
2.	terrazo
3.	tierra

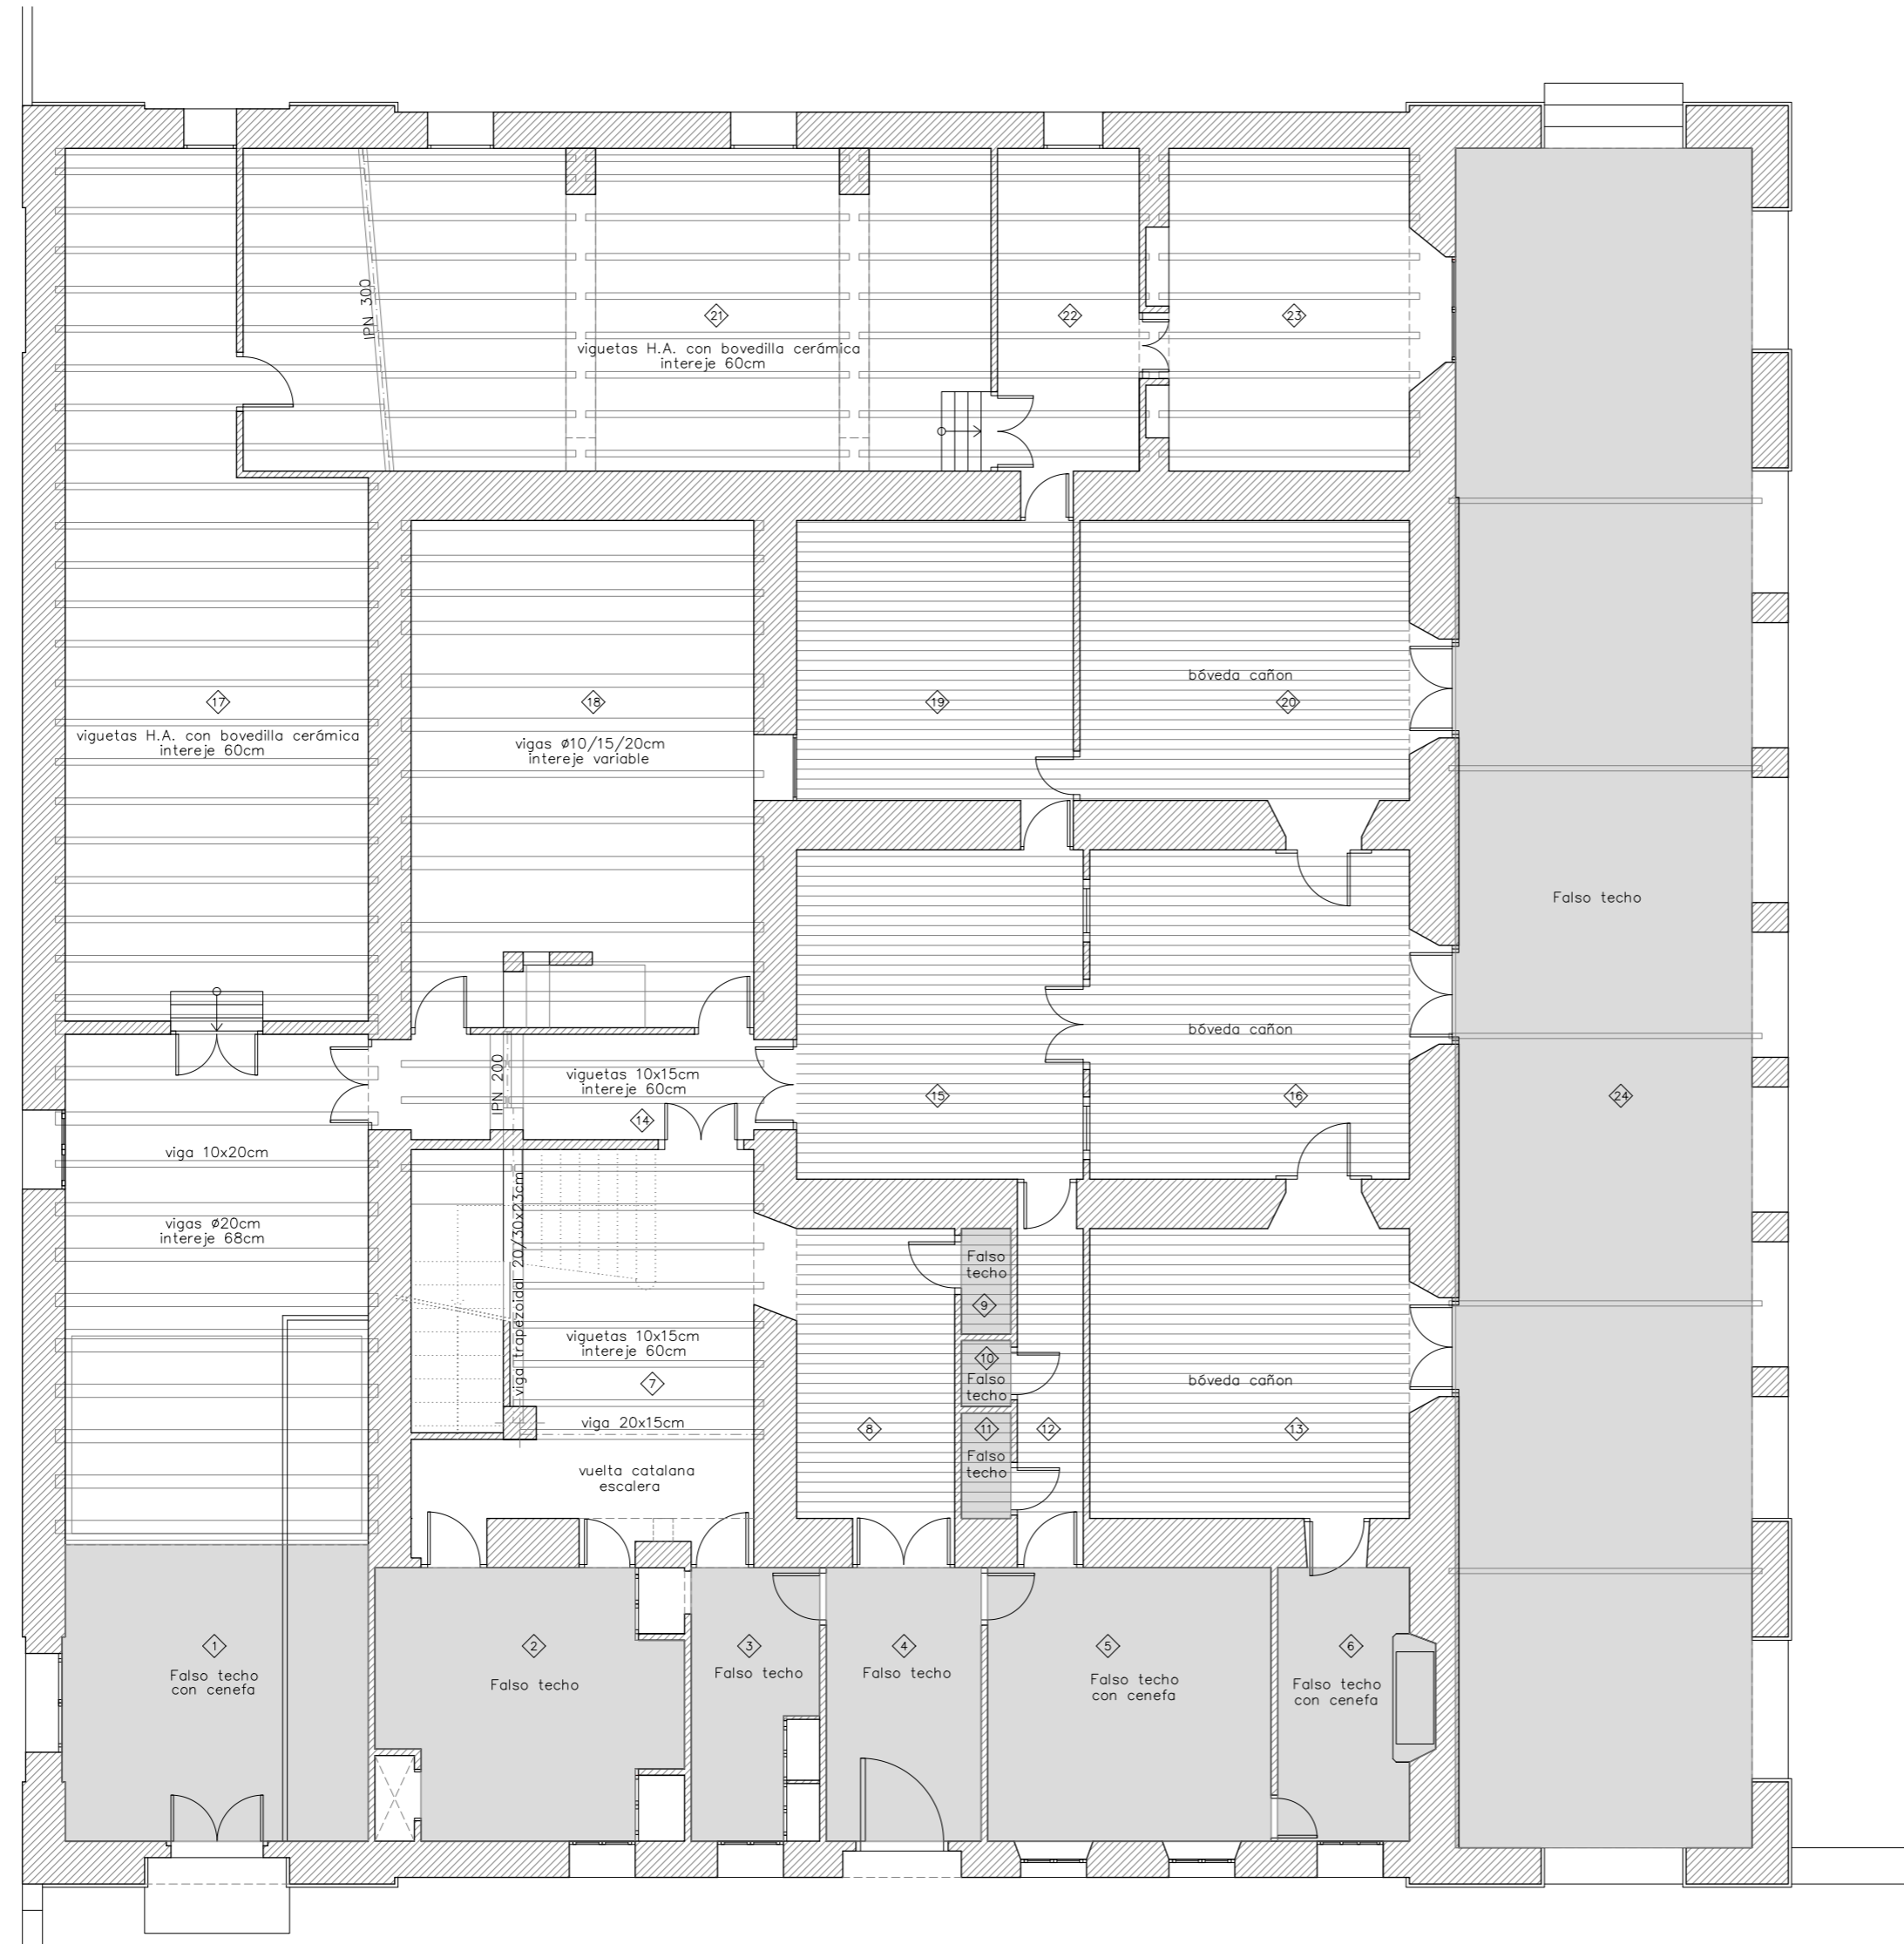
TECHOS: Planta baja

Nº habitación	Superficie (m2)	Altura bajo techo (m)	Altura falso techo (m)
1	57,45	4,40	3,75
2	18,38	4,40	3,90
3	8,03	4,40	3,50
4	9,75	4,40	3,90
5	17,84	4,40	3,90
6	9,00	4,40	3,90
7	18,11	4,40	-
8	11,64	3,50-4,25	-
9	1,20	3,50-4,25	2,80
10	0,75	3,50-4,25	2,80
11	1,20	3,50-4,25	2,80
12	5,73	3,50-4,25	-
13	24,05	3,50-4,25	-
14	8,24	4,40	-
15	22,57	3,40-4,30	-
16	25,33	3,40-4,30	-
17	50,32	5,10	-
18	37,30	4,40	-
19	18,69	3,50-4,25	-
20	23,30	3,50-4,25	-
21	54,65	5,20	-
22	11,09	4,40	-
23	19,55	4,40	-
24	126,49	4,40	3,70

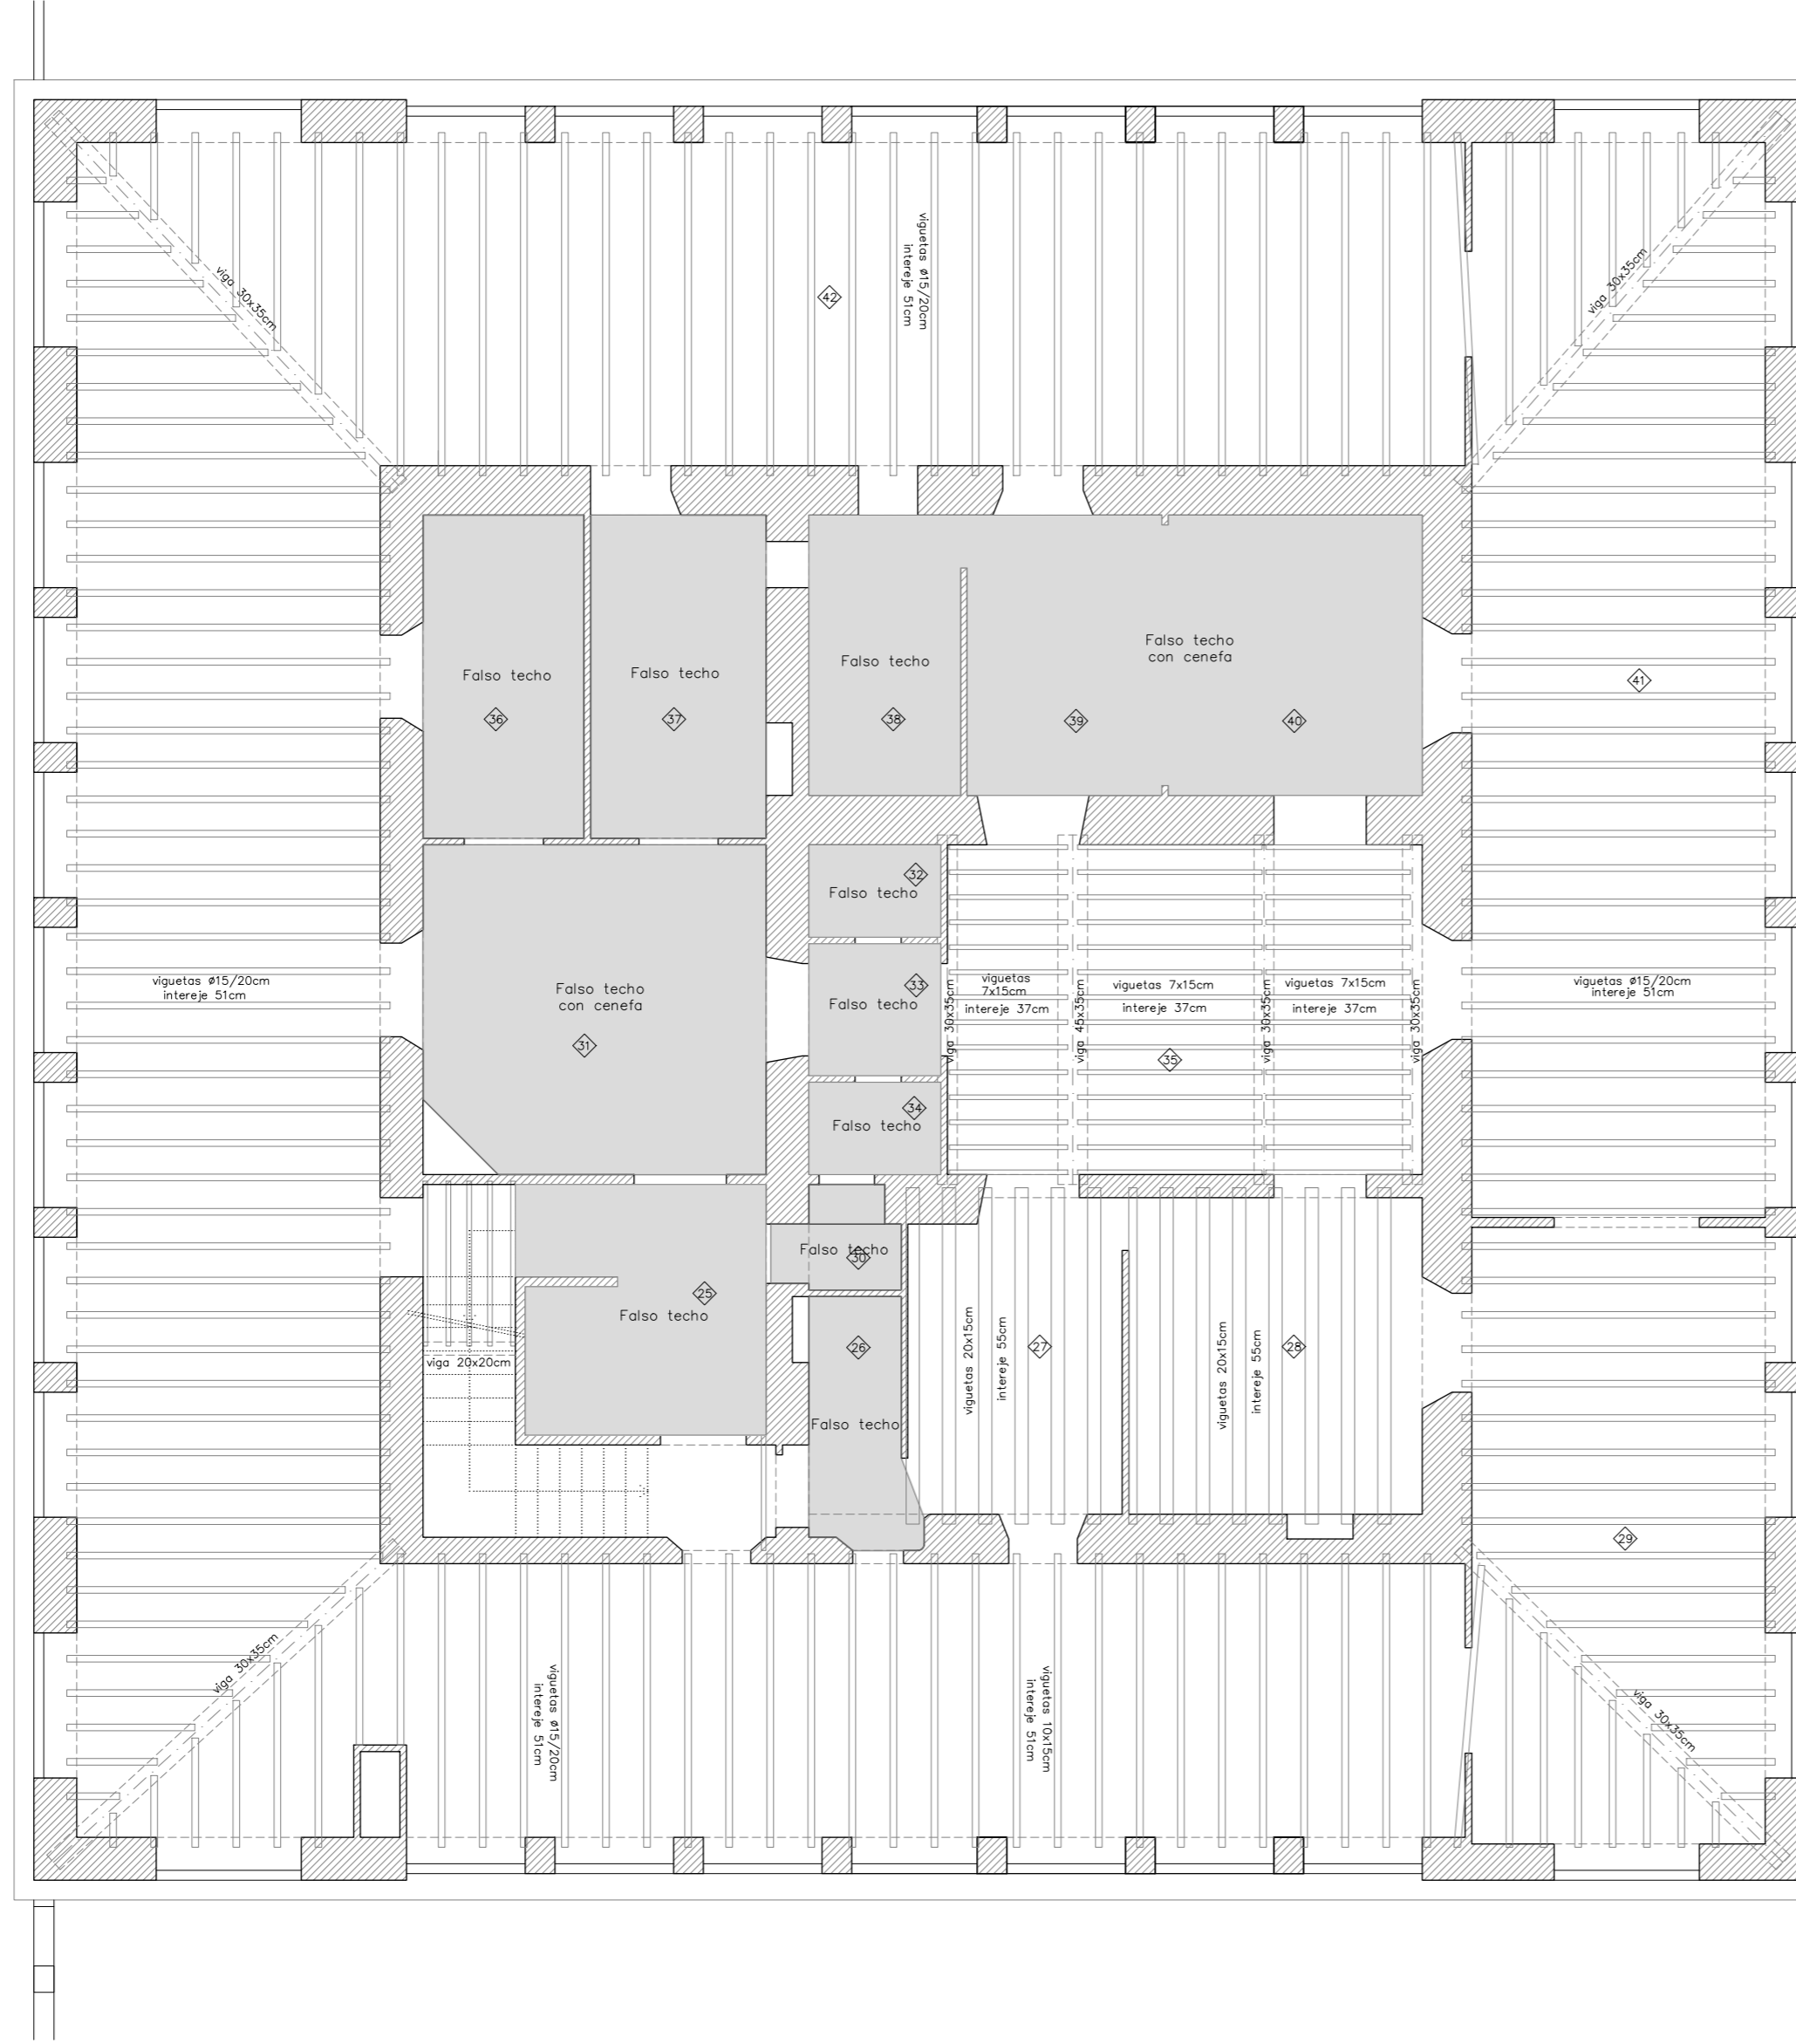
TECHOS: Planta piso

N° habitación	Superficie (m ²)	Altura bajo techo (m)	Altura falso techo (m)
25	8,55	4,15	3,80
26	6,48	3,95	3,80
27	16,24	3,95	3,80
28	22,82	4,15	-
29	41,61	3,80-5,10	-
30	2,63	3,95	2,80
31	27,67	4,15	3,80
32	2,80	4,15	2,70
33	4,00	4,15	2,70
34	2,80	4,15	2,70
35	37,51	4,15	-
36	12,78	4,15	3,80
37	14,30	4,15	3,80
38	10,82	3,95	3,80
39	14,43	3,95	3,80
40	18,43	3,95	3,80
41	72,53	3,80-5,10	-
42	265,97	3,80-5,10	-
