N° PLANO	O2	PE	ESCALA	1/100	TÍTULO PLANO	Estructura Pp Estado Actual	NOMBRE DEL PFC	RESTAURACIÓN DE LA MASIA "CAN CORDELLES"	PROYECTISTAS	Albert Mellado Claros Jonathan Nieto Gimenez	TUTOR	Manuel Borbón Sanllorente

Nº PLANO	PF 01
ESCALA	1/100
TÍTULO PLANO	Estudio patológico fachadas Estado Actual
NOMBRE DEL PFC	RESTAURACIÓN DE LA MASIA "CAN CORDELLES"
PROYECTISTAS	Albert Mellado Claros Jonathan Nieto Gimenez
TUTOR	Manuel Borbón Sanlloriente

PROPUESTA DE INTERVENCIÓN DE LAS LESIONES DIAGNOSTICADAS

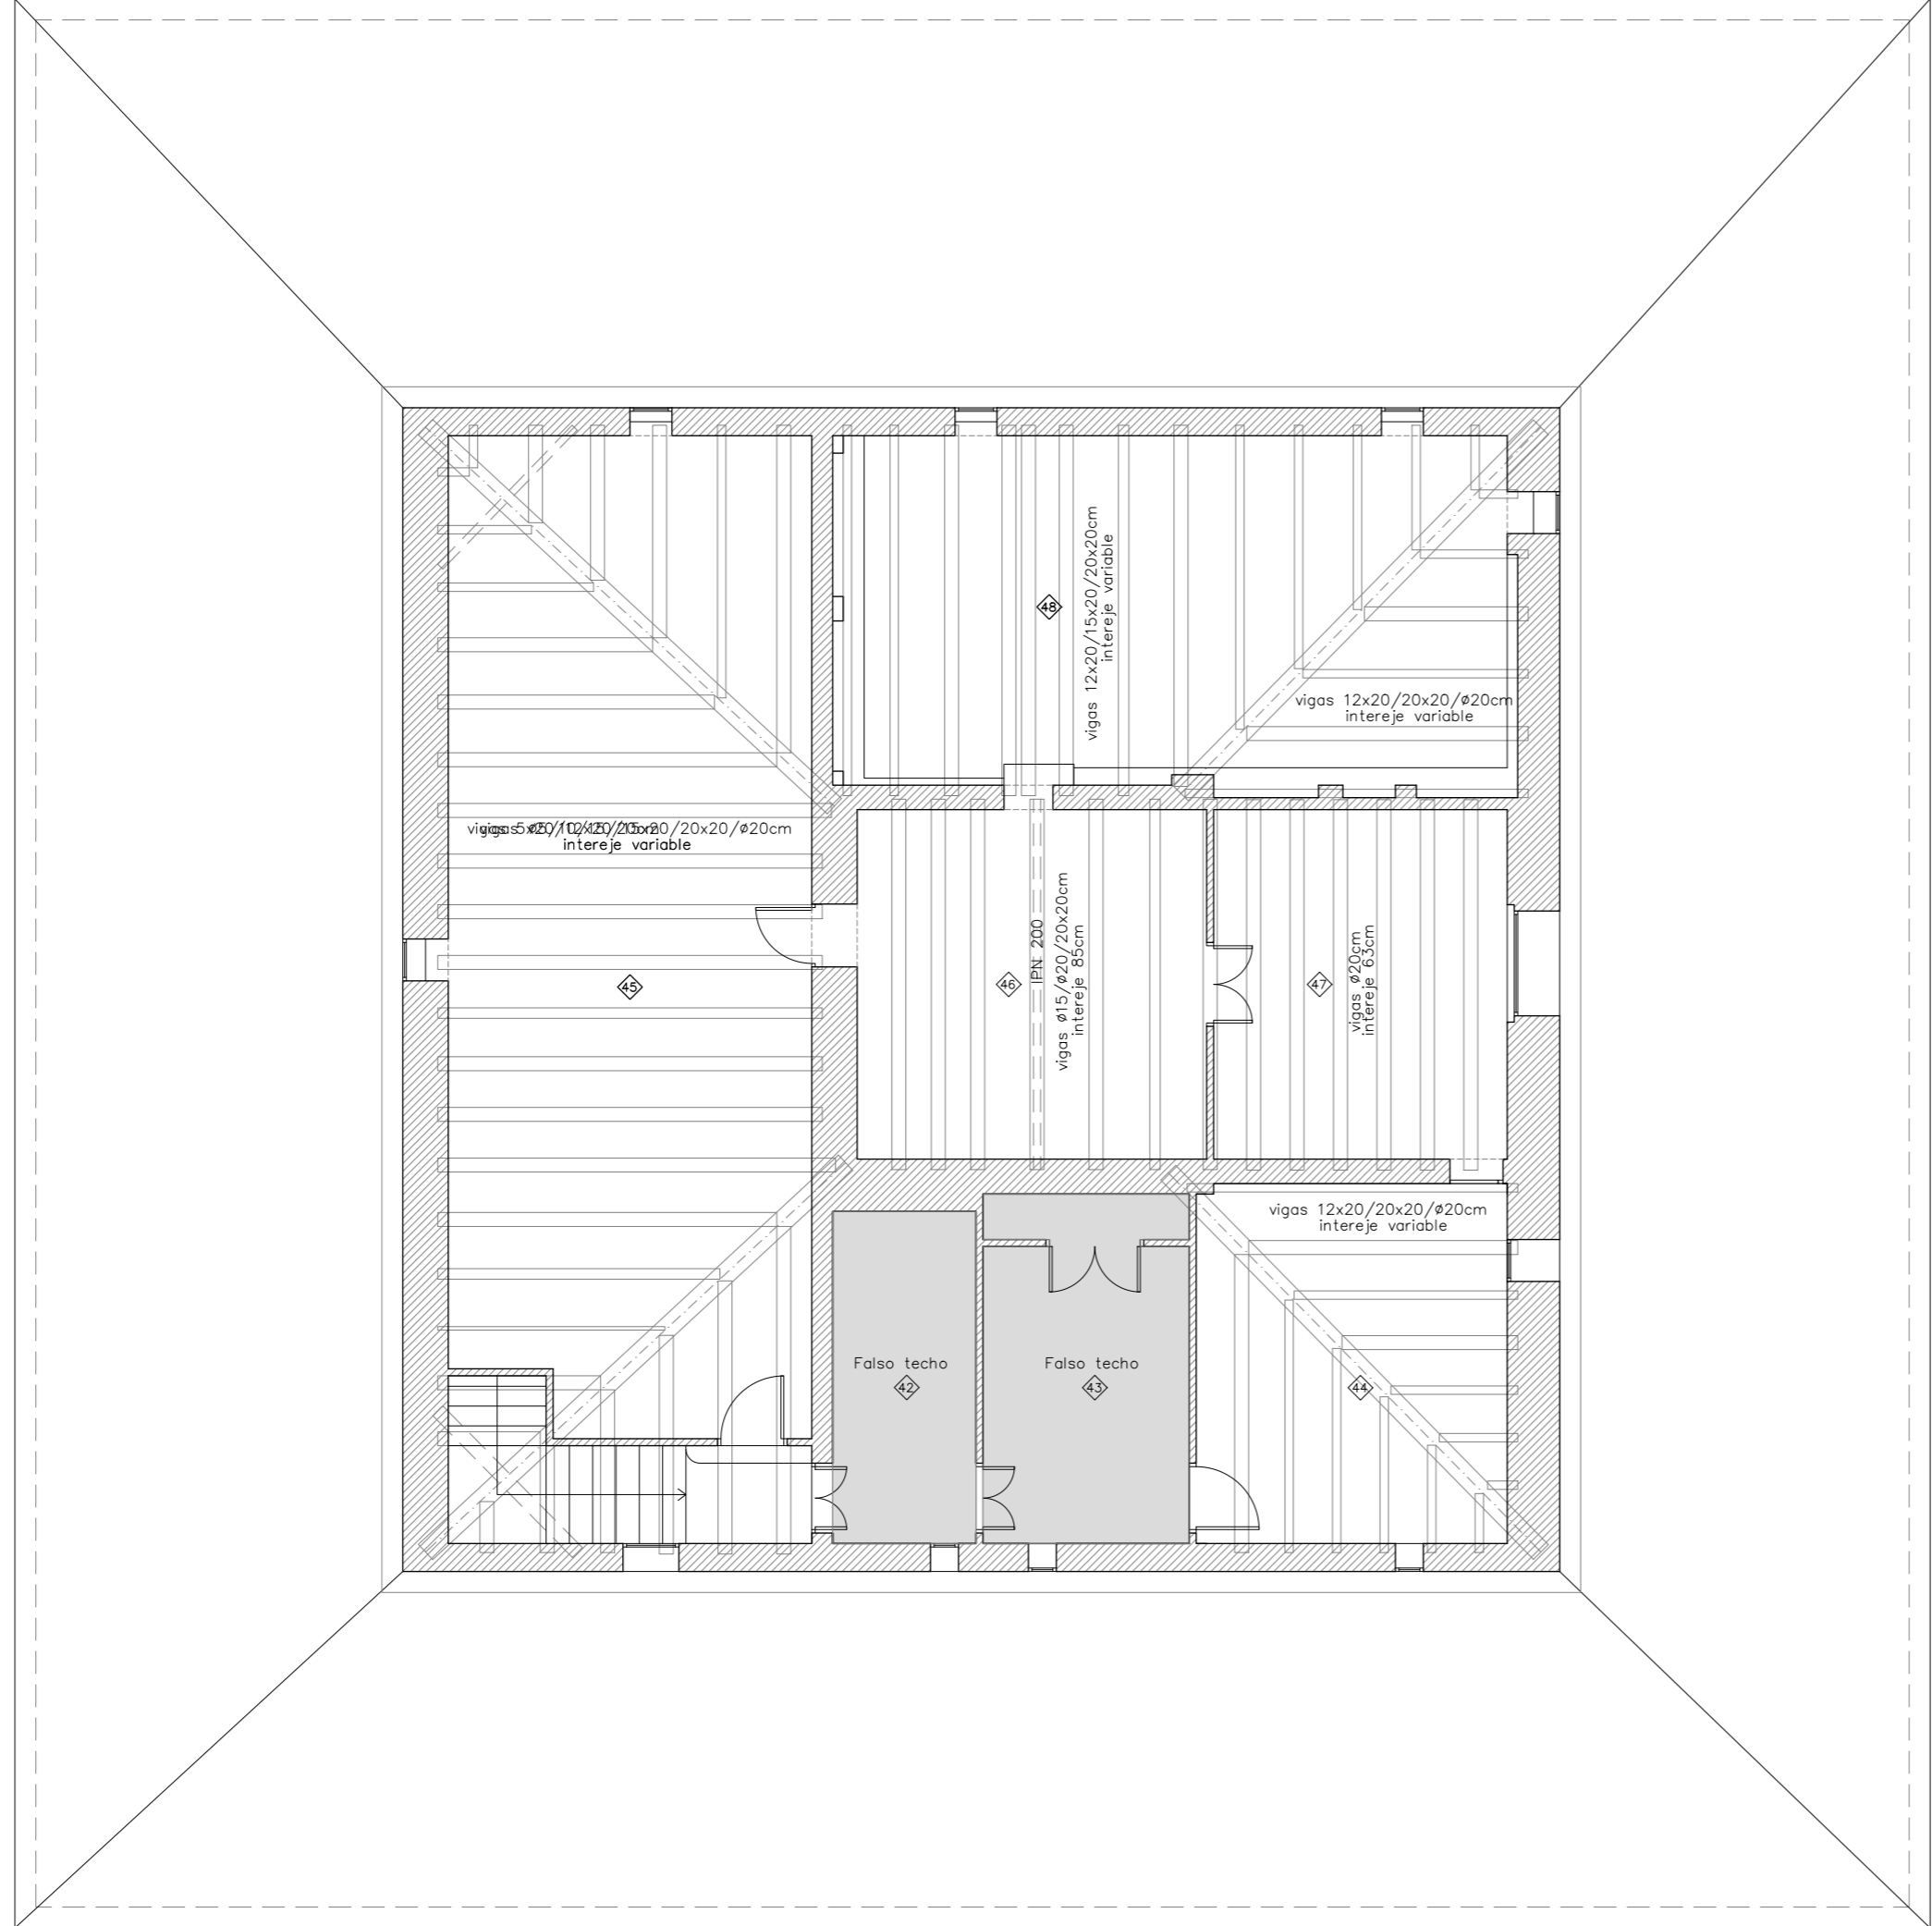
TECHOS: Planta golfas

N° habitación	Superficie (m2)	Altura bajo techo (m)	Altura falso techo (m)
42	9,73	2,40-4,10	2,20-2,85
43	13,60	2,40-4,10	2,20-2,85
44	22,80	2,20-3,90	-
45	73,12	2,20-3,90	-
46	25,00	4,10-4,65	-
47	21,00	2,20-3,56	-
48	46,66	2,40-3,90	-
