CENTRE DE GESTIÓ I DIFUSIÓ DEL BOSC DE RIBERA ,la Verneda

TRACTAMENT DE LA FUSTA PREVI A LA CONSTRUCCIÓ:

MANTENIMENT ANUAL DE LA FUSTA:

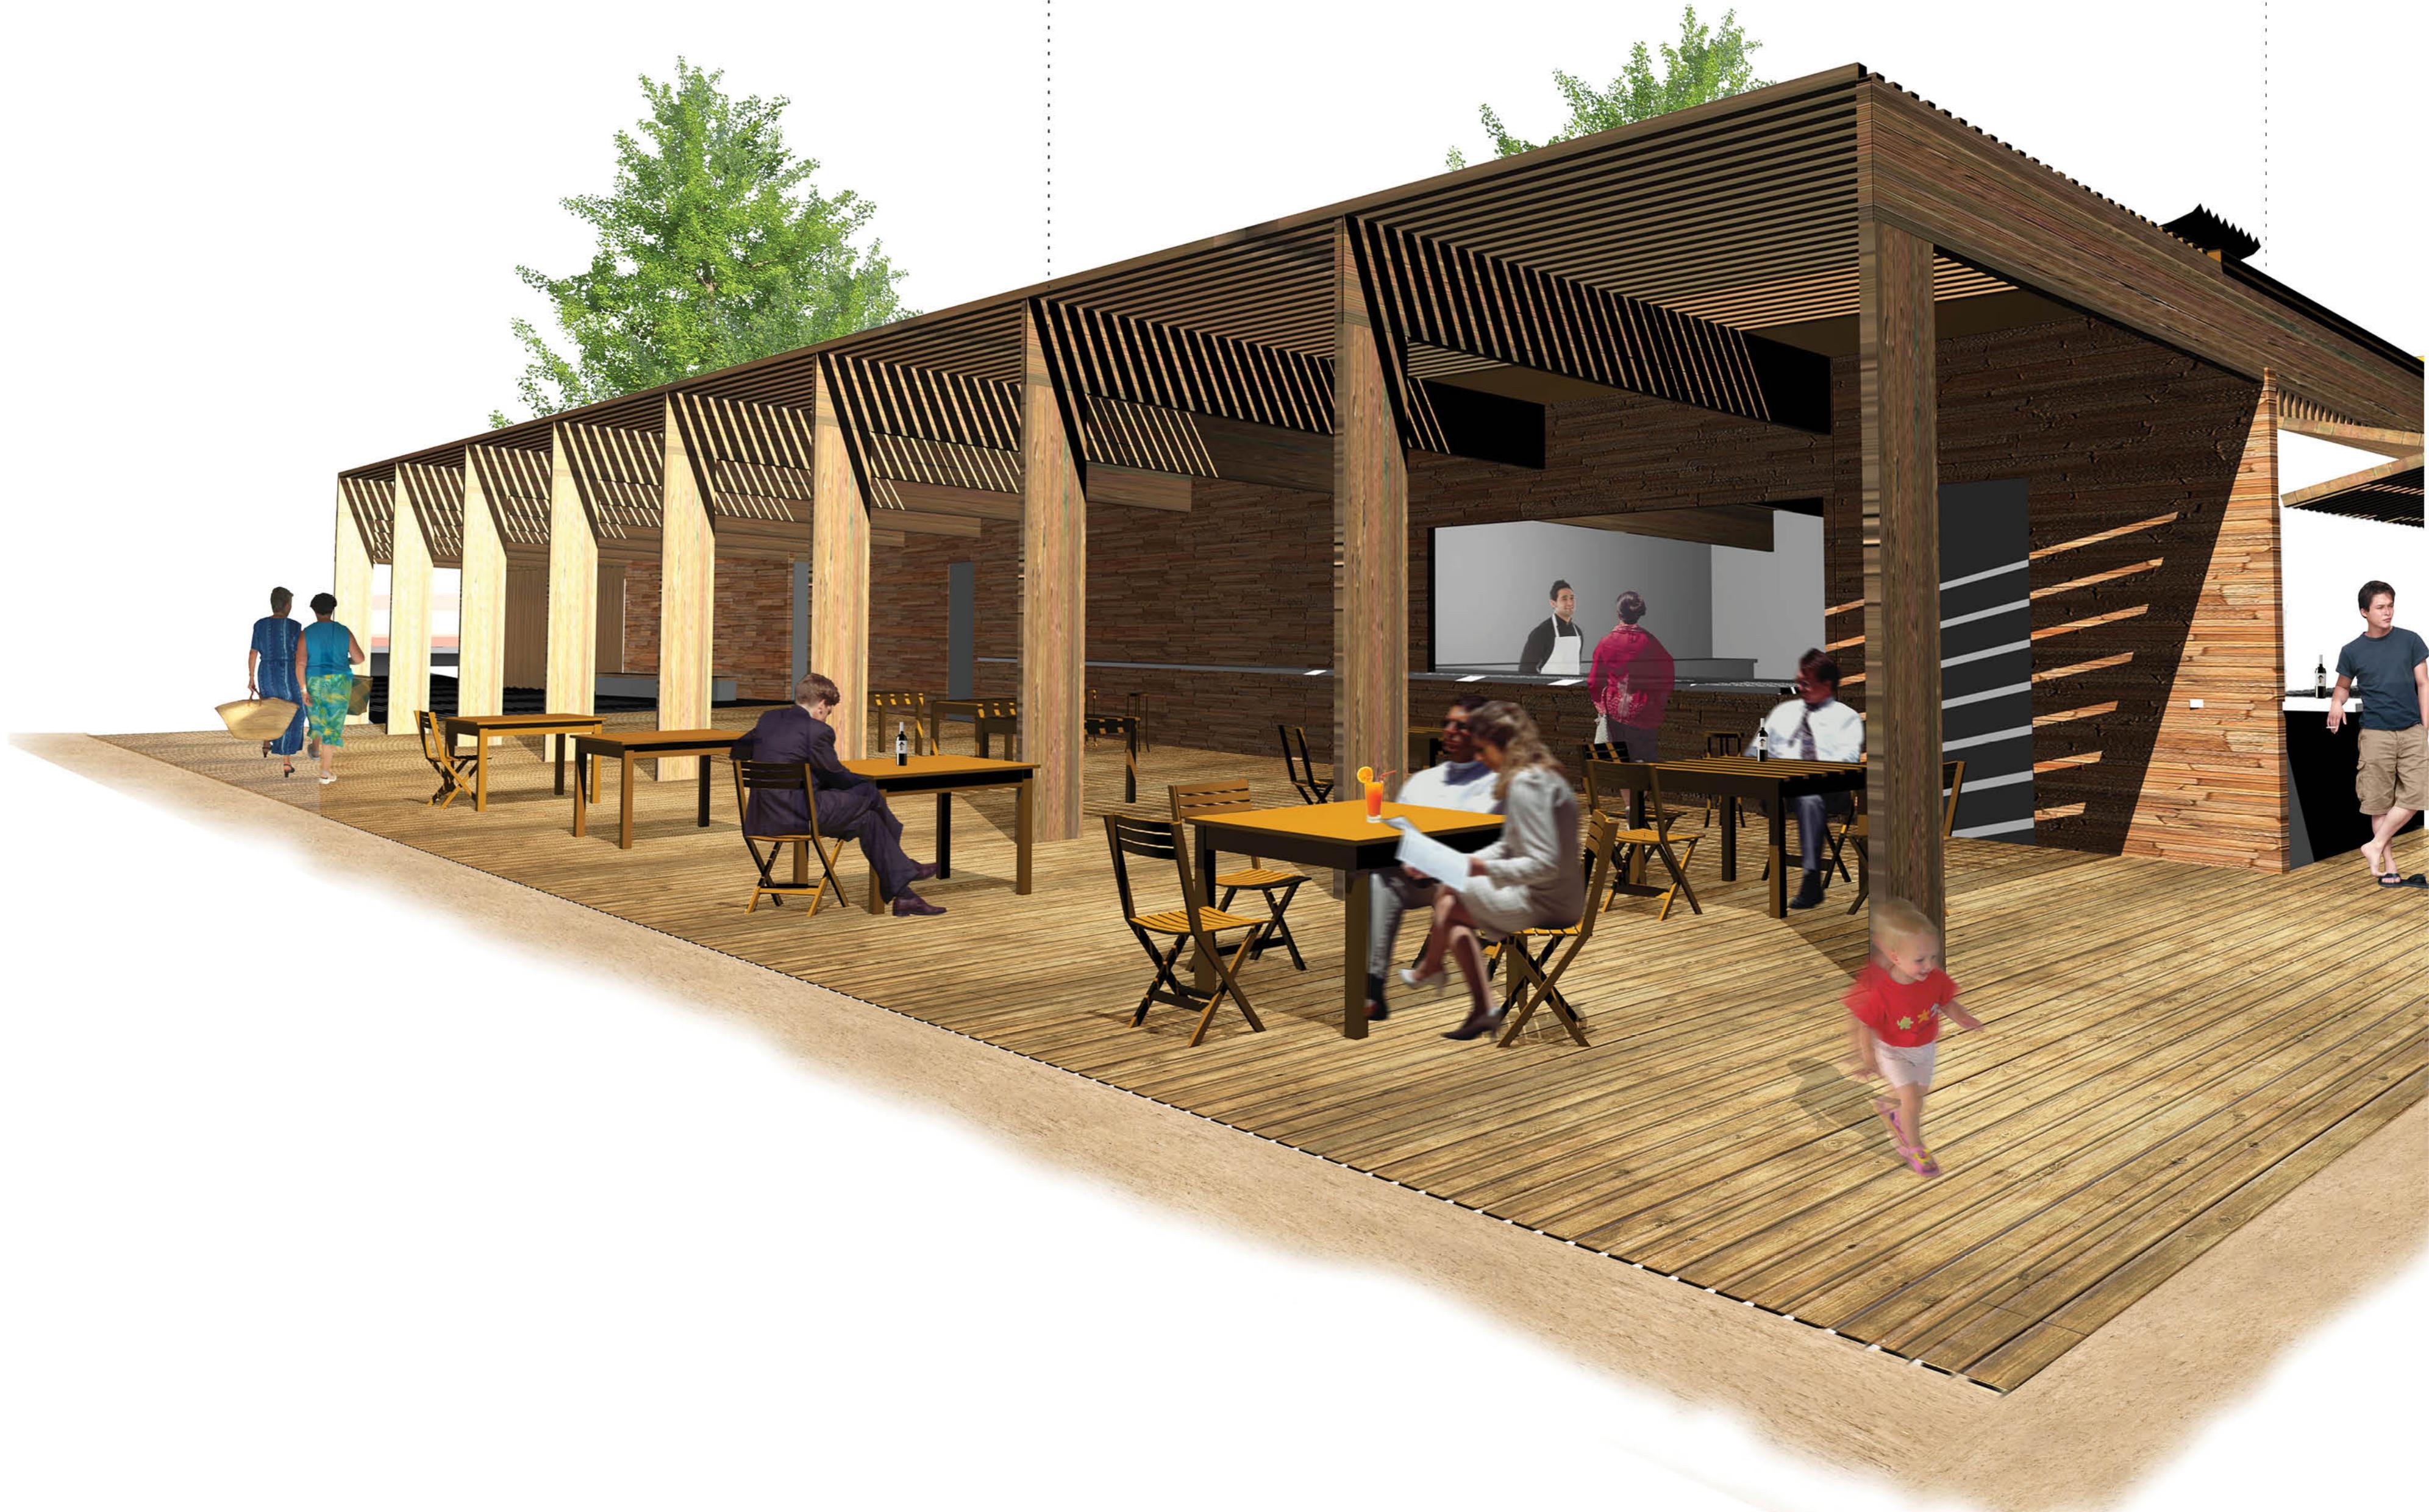
-Estructura de fusta microlaminada ignifugada

-Situada a l'exterior però sense tenir contacte directe amb la humitat del terreny (Classe de risc 3 UNE EN 351)

PROCÉS PER AUTOCLAU amb sals de coure

PROCÉS DE TRACTAMENT, buit-pressió-buit:

- Eliminar l'aire, l'aigua i les resines de la fusta
- Introduir les sals de coure (vapor) a alta pressió
- Eliminar les restes superficials de sals de coure
