MUSEU DEL VI	
SUPERFÍCIE DE SOLAR	1.925,00 M ²
PLANTA SOTERRANI	519,50 M ²
PLANTA BAIXA	1.071,00 M ²
PLANTA PRIMERA	512,50 M ²
PLANTA SEGONA	493,50 M ²
PLANTA TERCERA	360,00 M ²
	2.960,00 M ² UTILS

EL FONDS VITIVINÍCOLA.

DIAGNOSI TÈCNICA DELS IMMOBLES DE LA SEU CENTRAL.

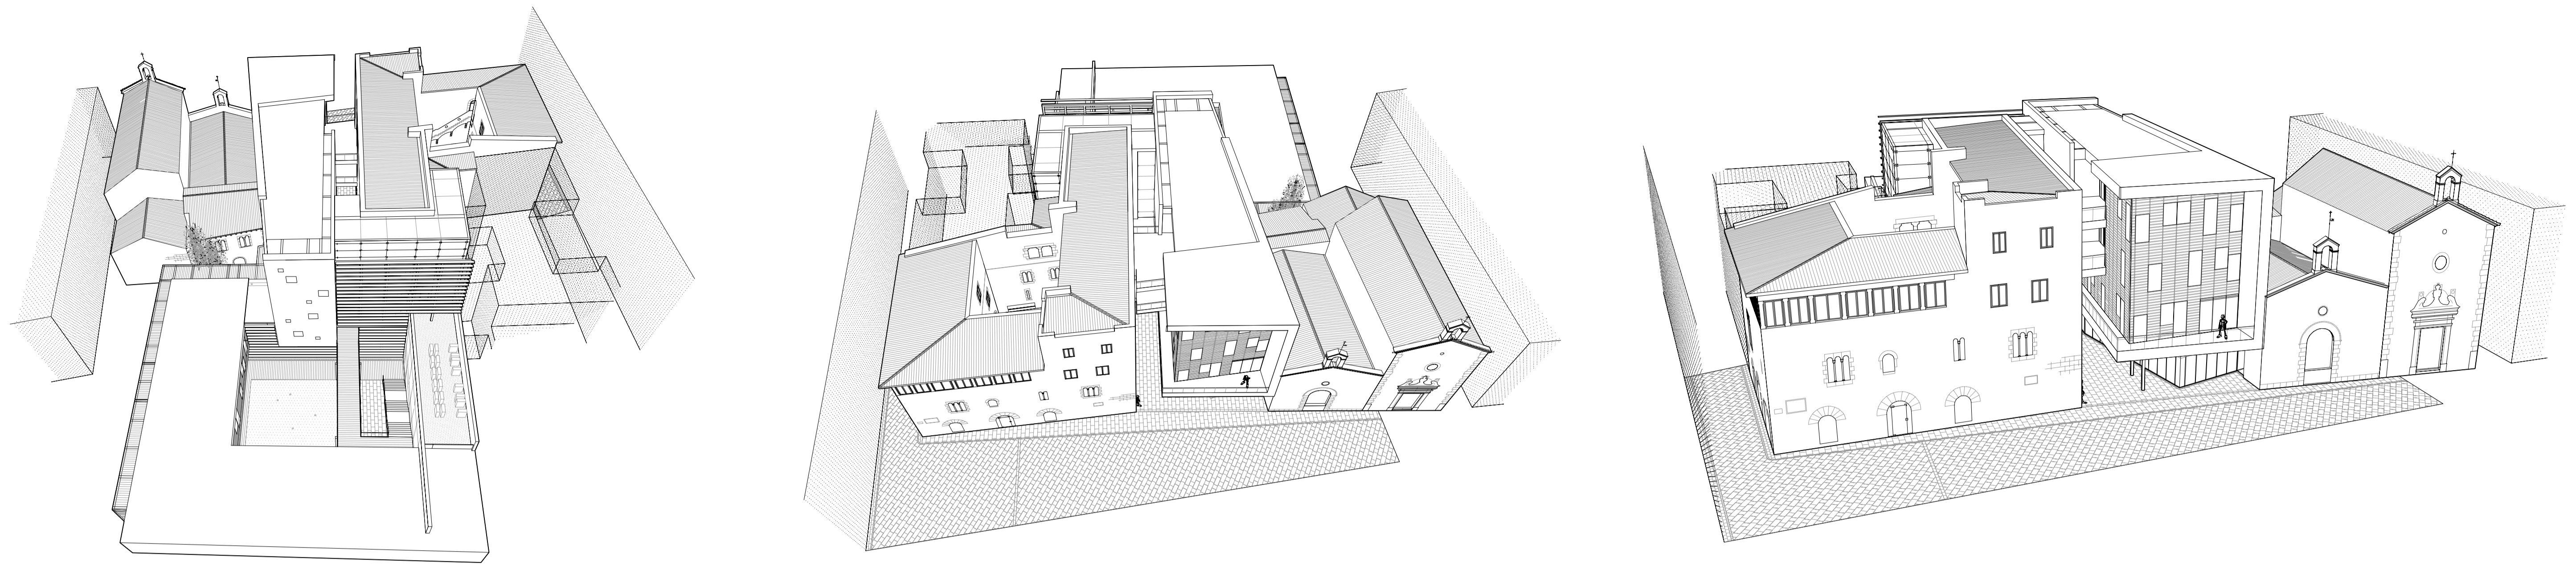
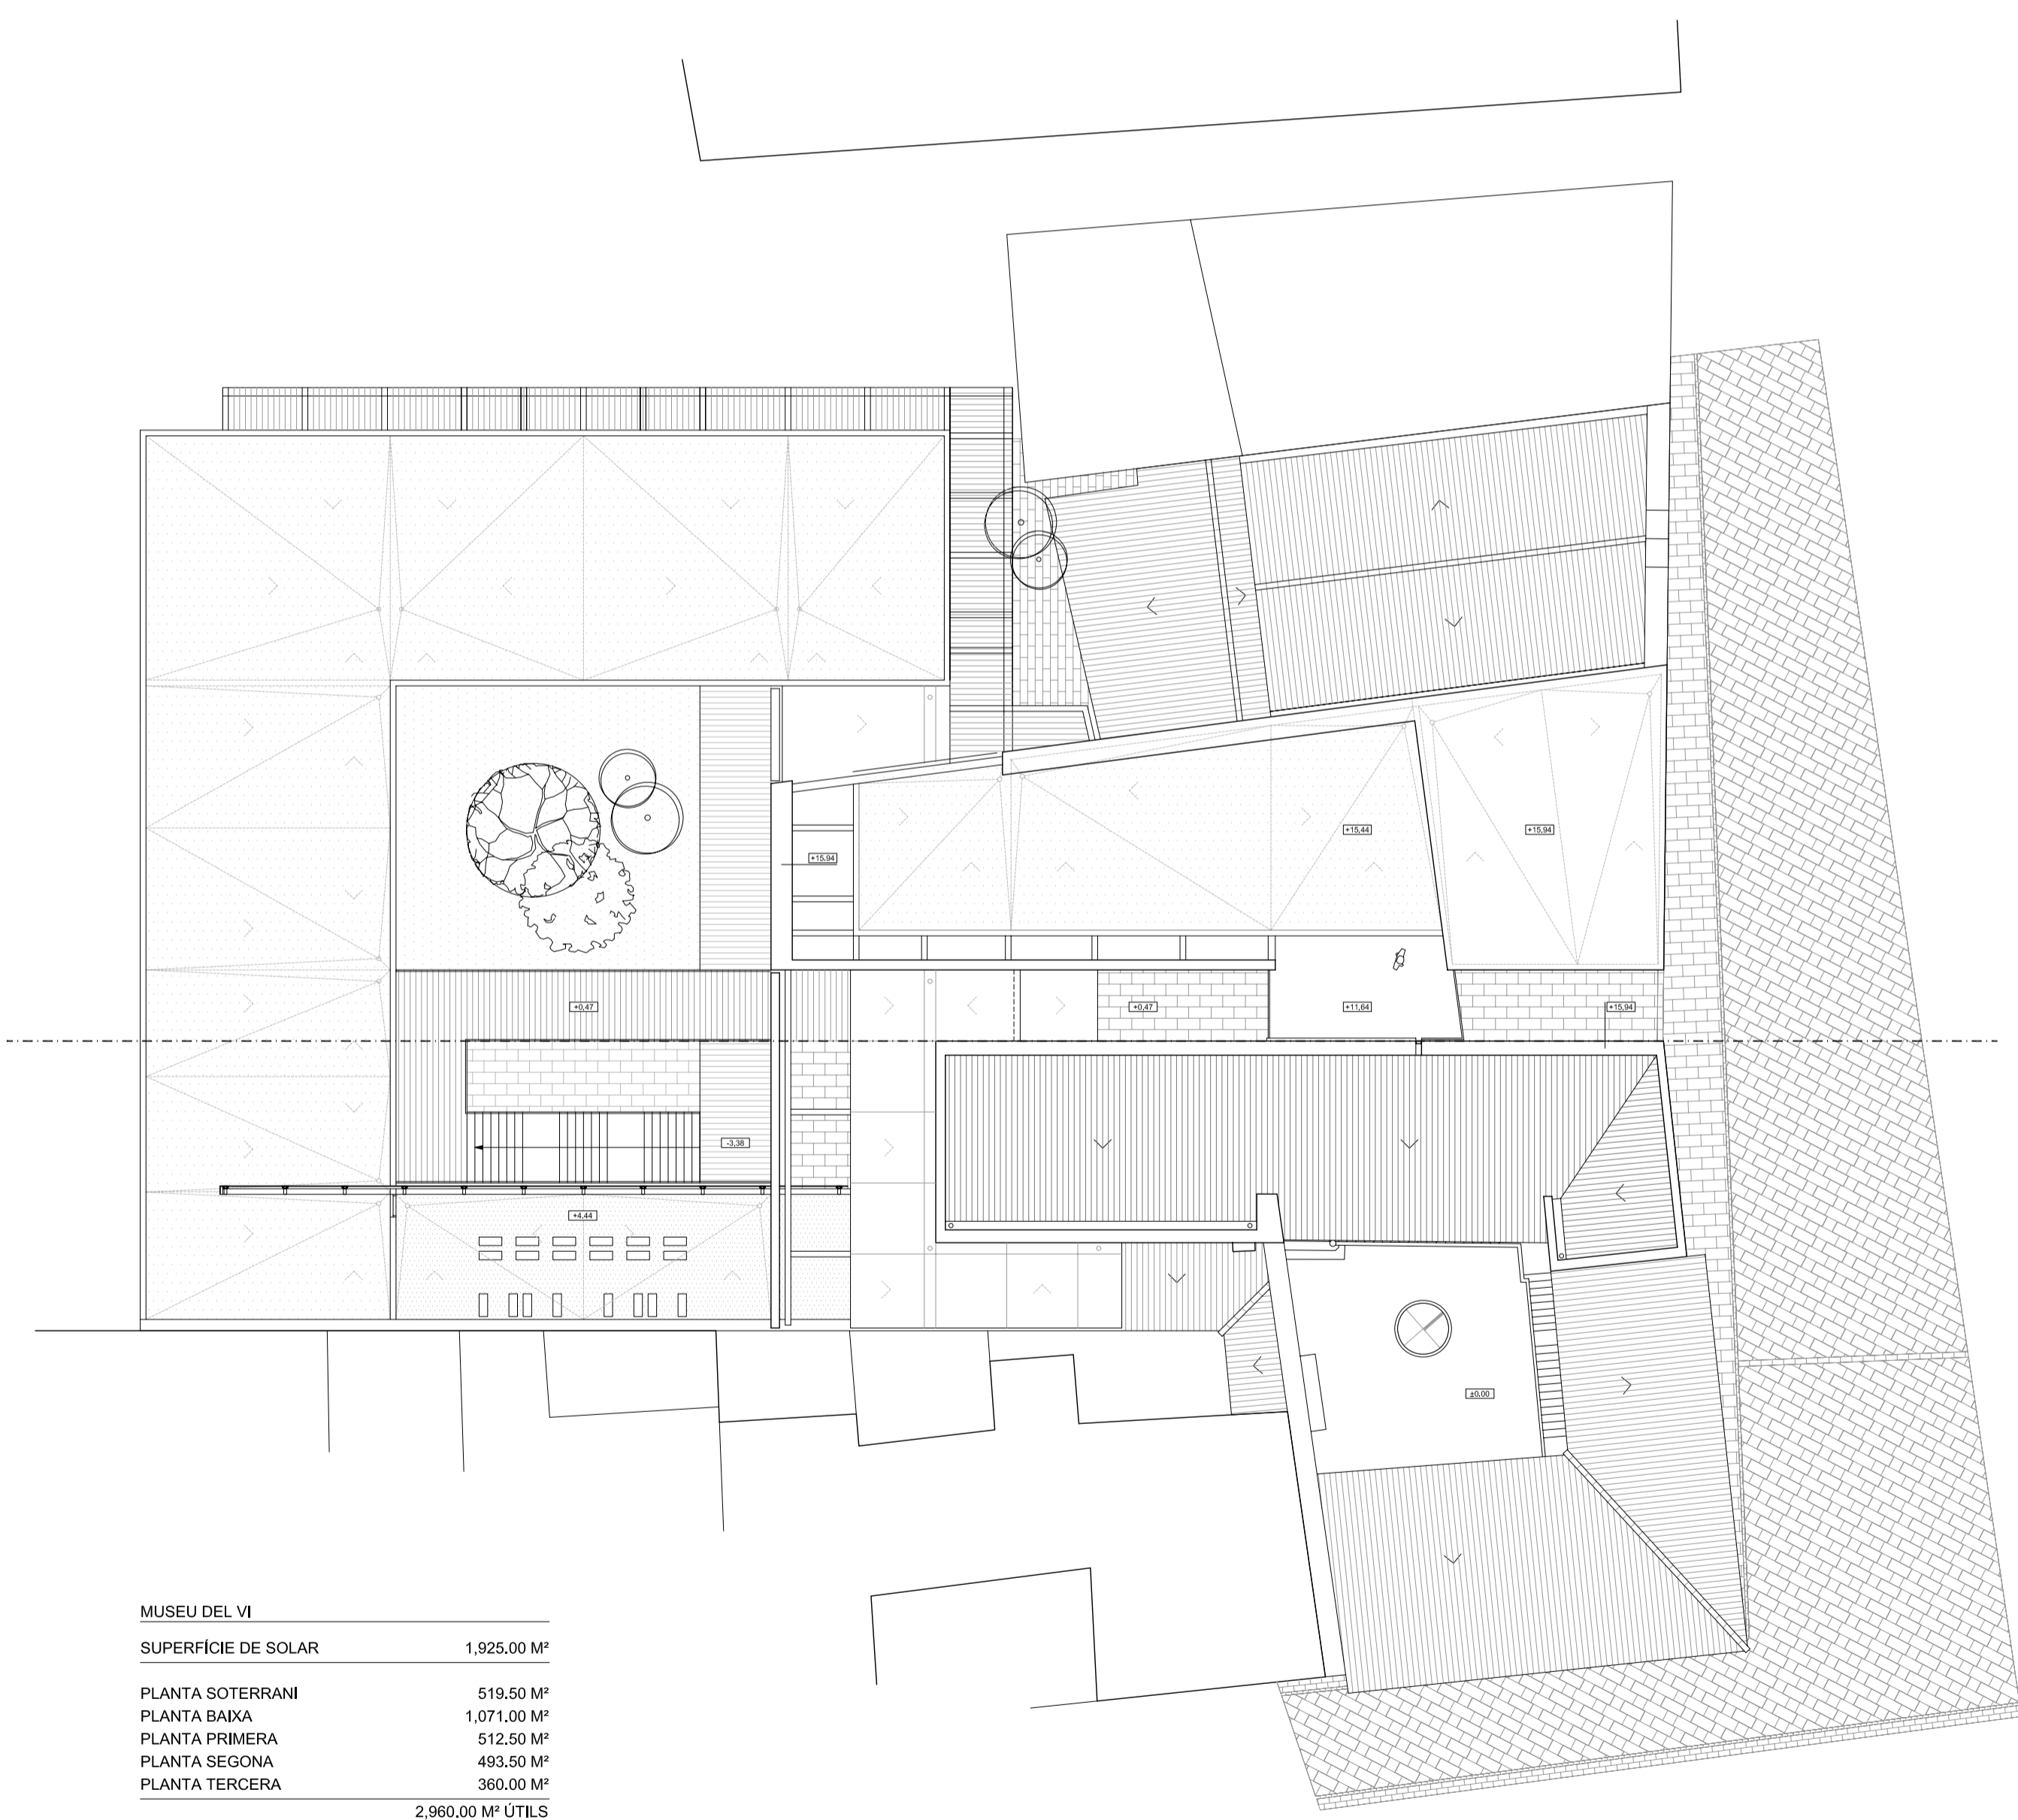
- CIRCULACIONS EXTERIORS
- CIRCULACIONS INTERIORS
- EXPOSICIO PERMANENT
- EXPOSICIO TEMPORAL
- ALTRES USOS PUBLICS
- ESPAIS DE SUPORT PUBLIC
- ESPAIS D'US INTERN
