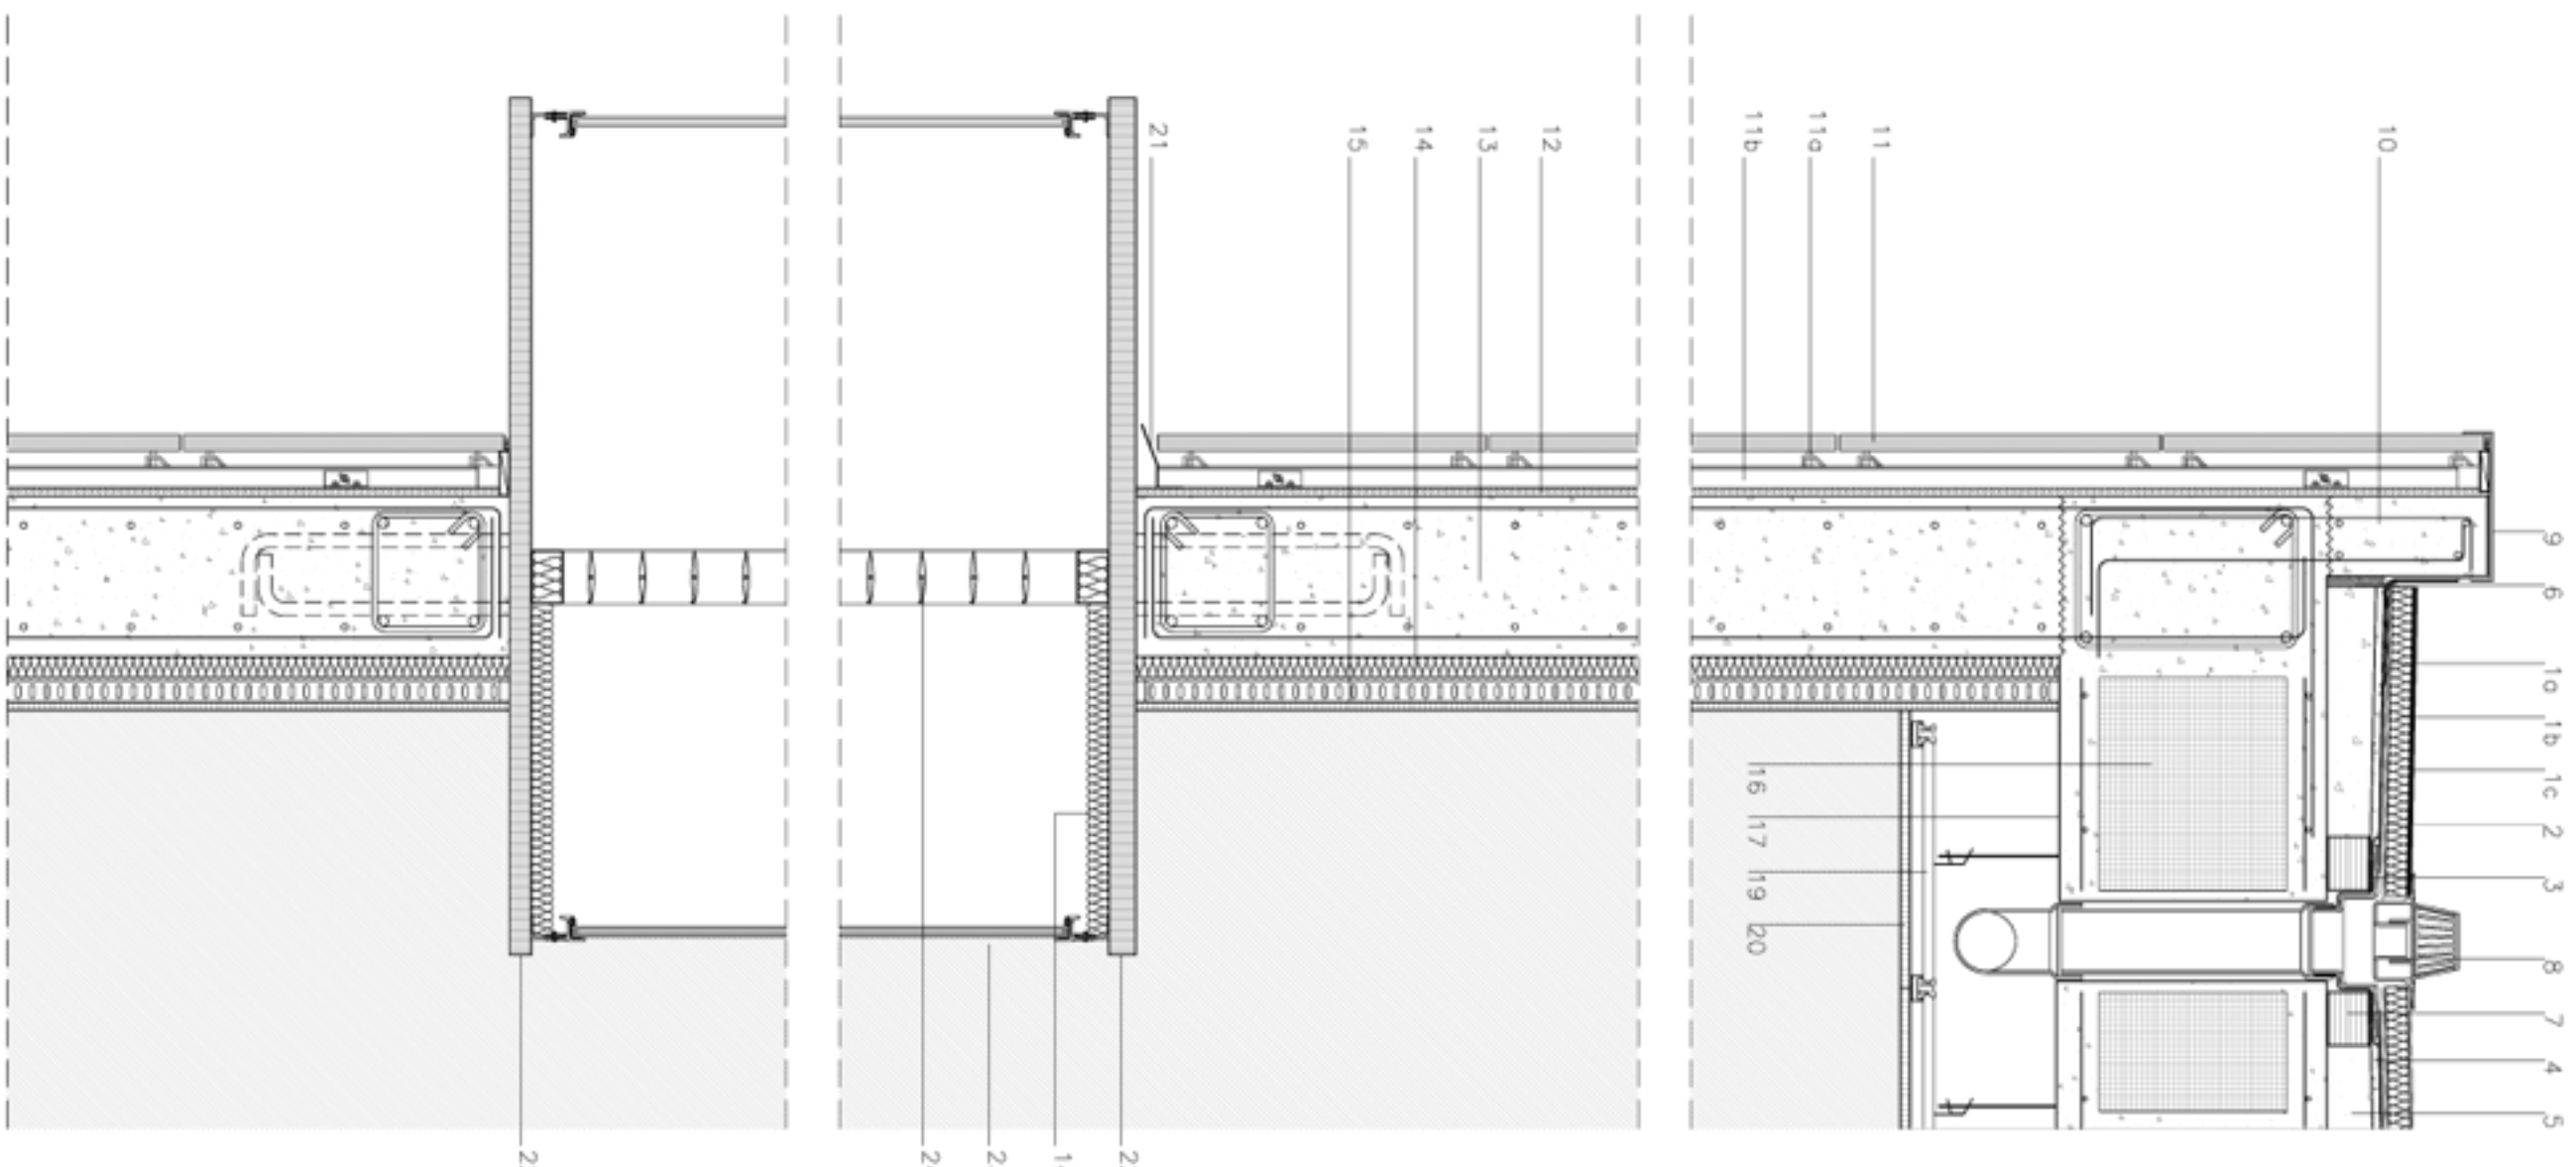
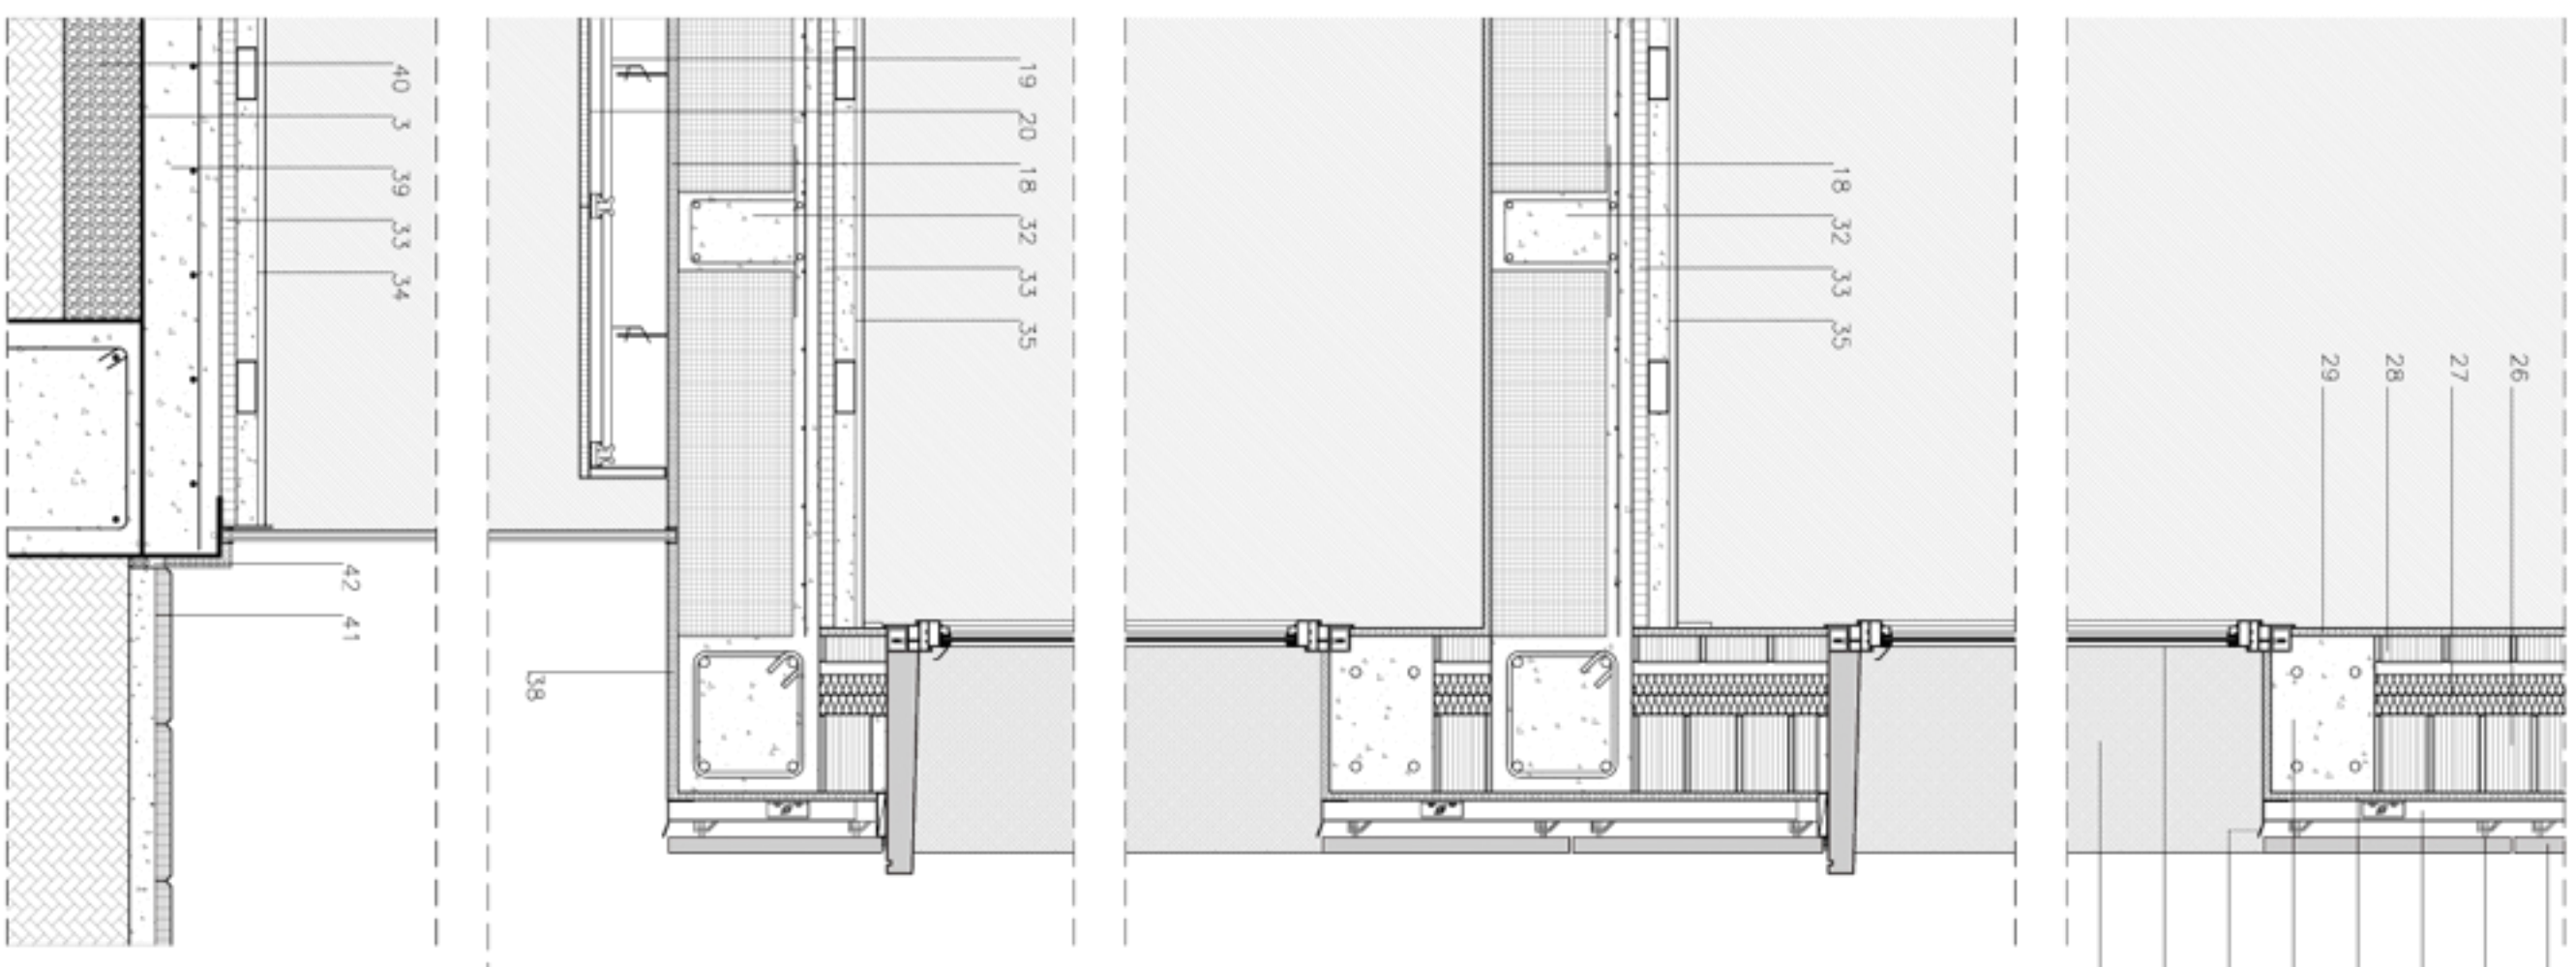
En la fachada de planta baja hay un plano de vidrio fijo inclinado respecto a la línea de fachada. El detalle de la izquierda muestra la solución cuando este plano de vidrio está retrasado respecto a la fachada. El detalle de la derecha muestra la solución cuando se encuentra adelantado a la línea de fachada.
