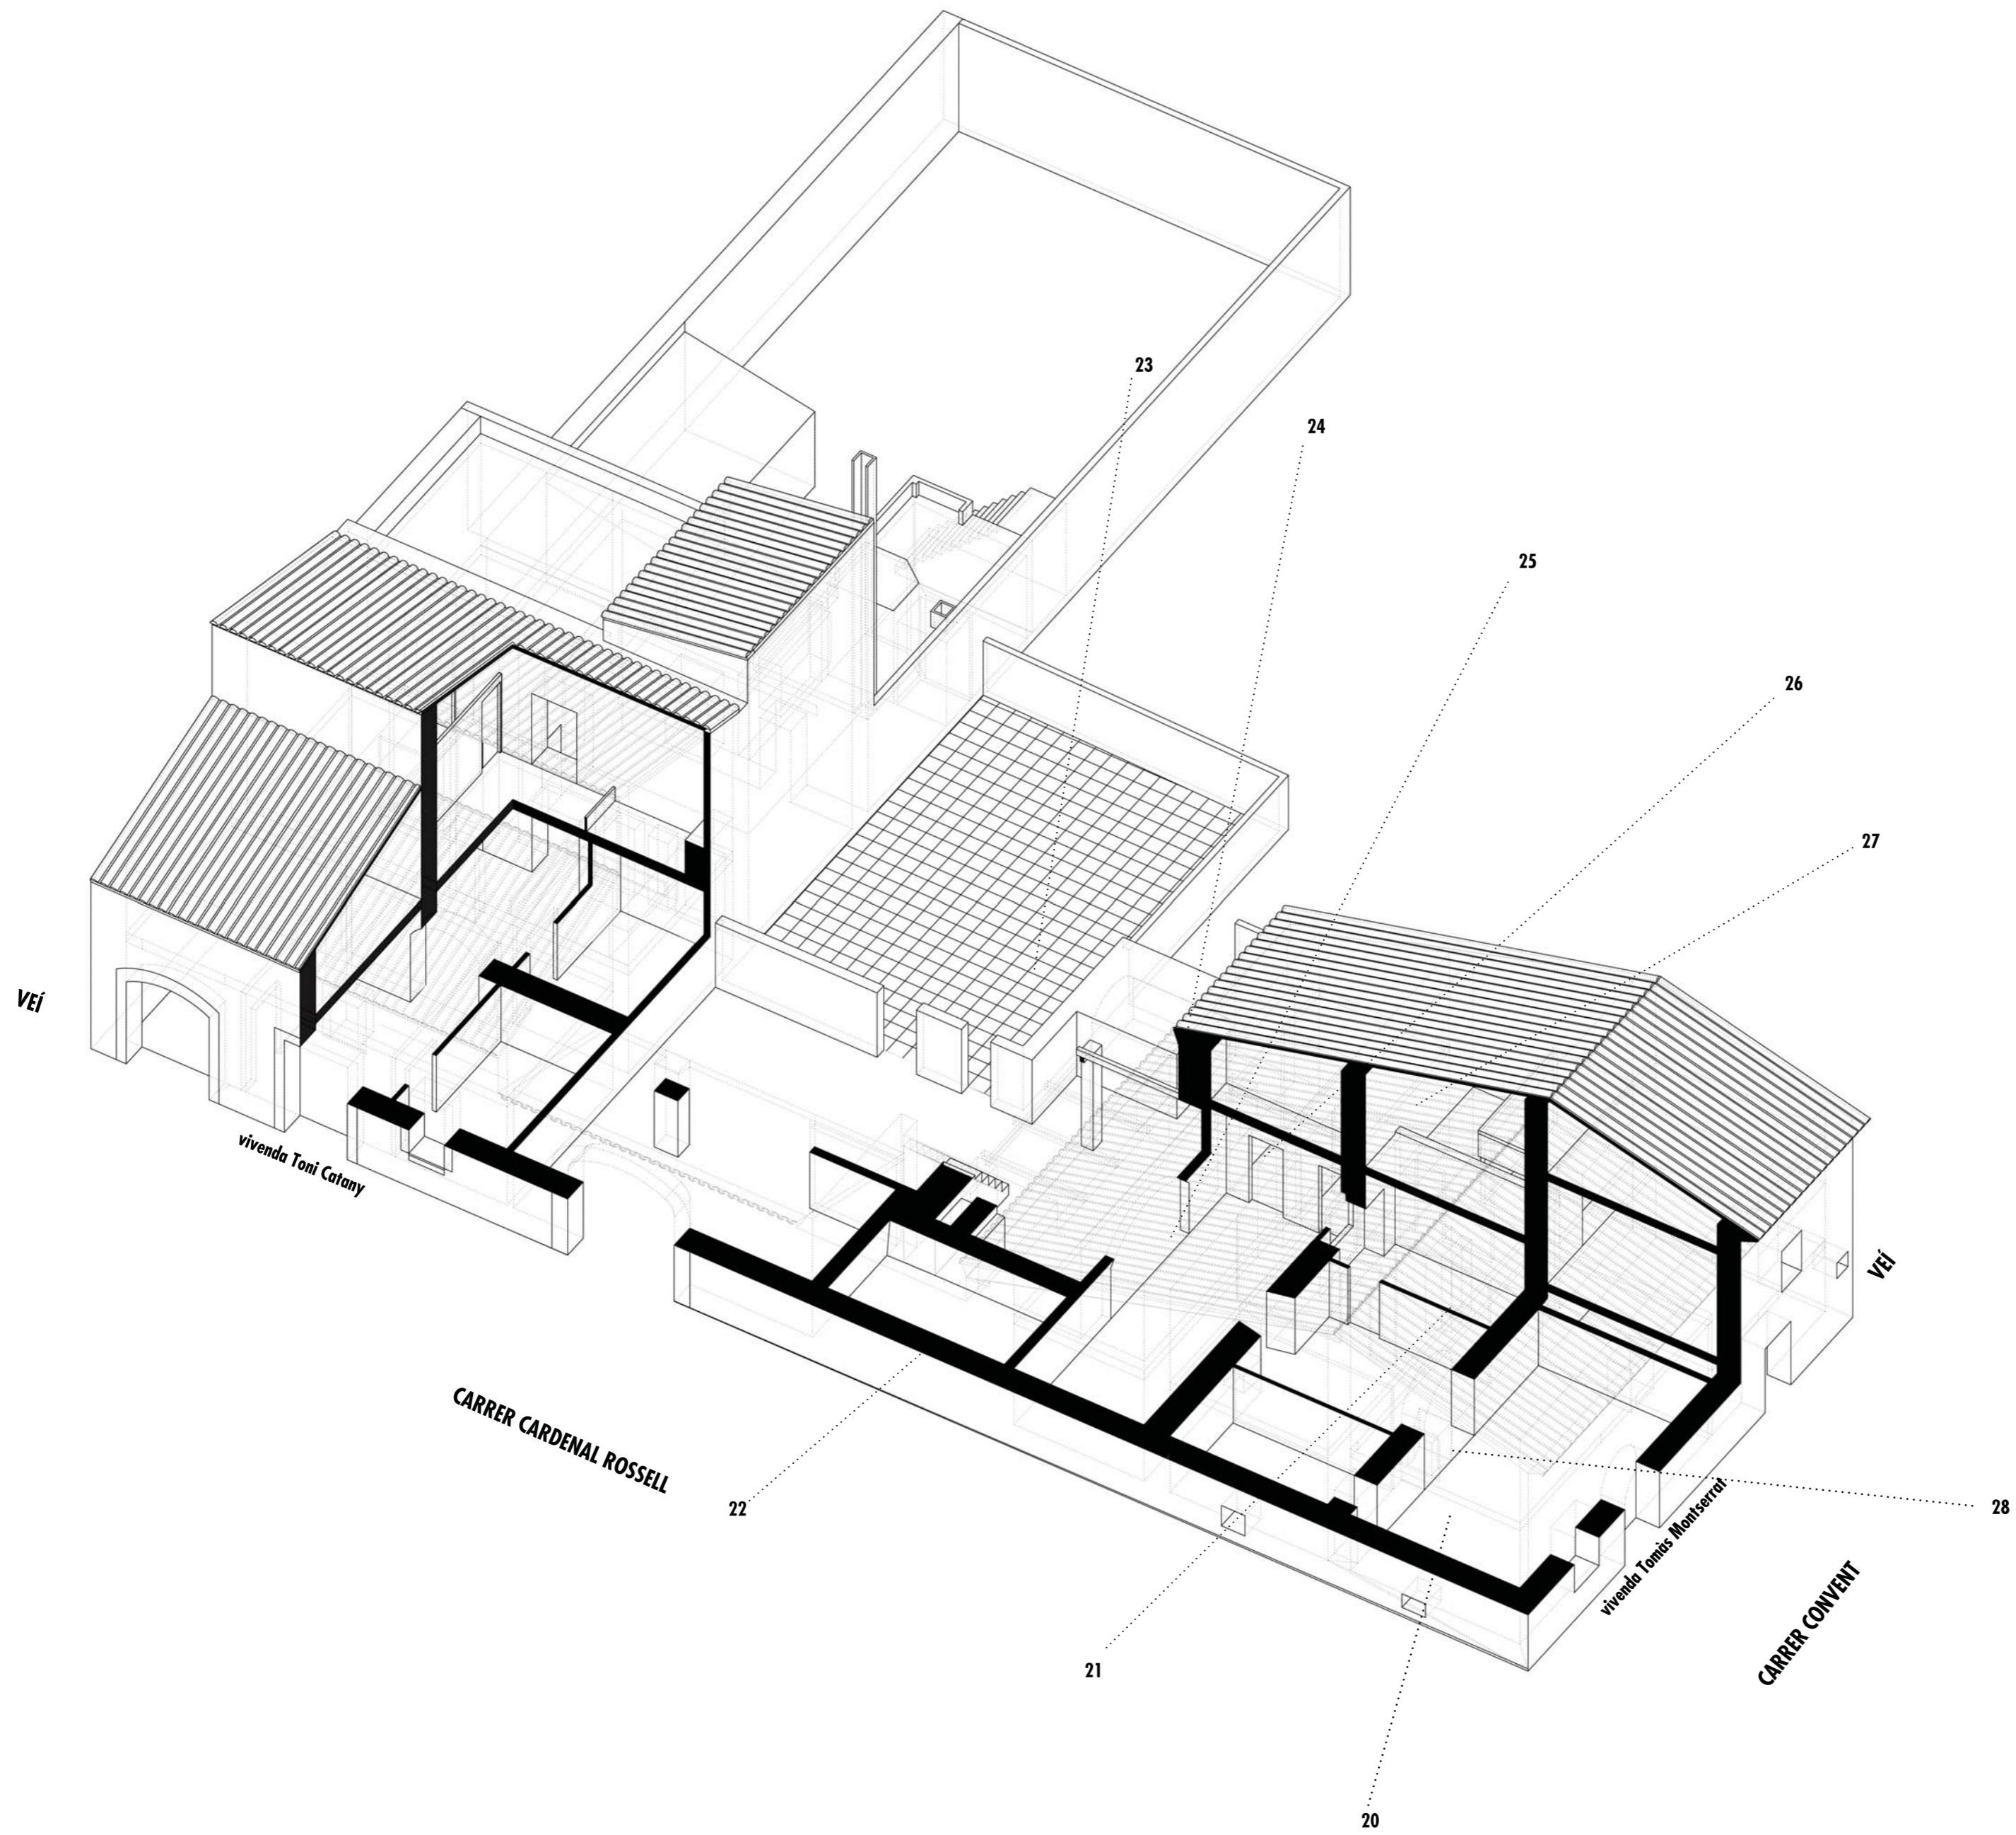
19. vista entrada des del carrer convent a la casa de Tomàs Montserrat
 S'observen dos elements catalogats: l'arc principal i les escales d'accés a la planta superior.
 arc: construït per salvar la gran obertura del mur de pedra, amb marès, i recobert amb encalçinat igual que la resta del mur
 escala principal: accedeixen a la primera planta, deixant un arc a la seva part inferior, que permet el pas.

20. celler
 (catalogat)
 Situat a la planta soterrani. Cobert d'una única volta de marès.
 S'hi accedeix desde la que va ser la primera construcció del conjunt, per unes escales de marès.
 Antigament servia per guardar el vi, al ser llucmajor un poble de producció vinícola, fins que va ser afectat per la filoxera a finals del s.XIX

21. cuina.
 Element que normalment la segona crugia de la vivenda tradicional de llucmajor.

22.forn de calç amb volta
 (catalogat)
 Situada a la part posterior de la vivenda de Tomàs Montserrat; molt típic de vivenda tradicional de llucmajor.

23. vista exterior del pati.
 Separat de la zona pavimentada amb un mur de marès, i envoltat per mitgera de pedra seca.

24. construcció amb volta de marès.
 Situada a la part posterior de la vivenda de Tomàs Montserrat s'utilitzava per guardar el gra.

25. arc de la façana posterior.
 Era aquí on Tomàs Montserrat improvisava el seu estudi fotogràfic.

26. vista de la 3a crugia a la planta superior.
 S'observa la coberta, feta de canyís i teula àrab sobre bigues de fusta. L'economia de mitjans és la característica d'aquesta solució constructiva, fet que demostra que la planta superior no s'utilitzava per fins domèstics.

27. vista d'obertura de la 3a crugia de la planta superior.
 Es veu la materialitat del mur de pedra, així com la diferència d'altura entre forjats, fruit d'haver-se construït la casa en diferents fases.
