Sección 1 Paseo Martiricos - C. Huerto de los Claveles // 1:250

Taludes y muros existentes

Pavimentos

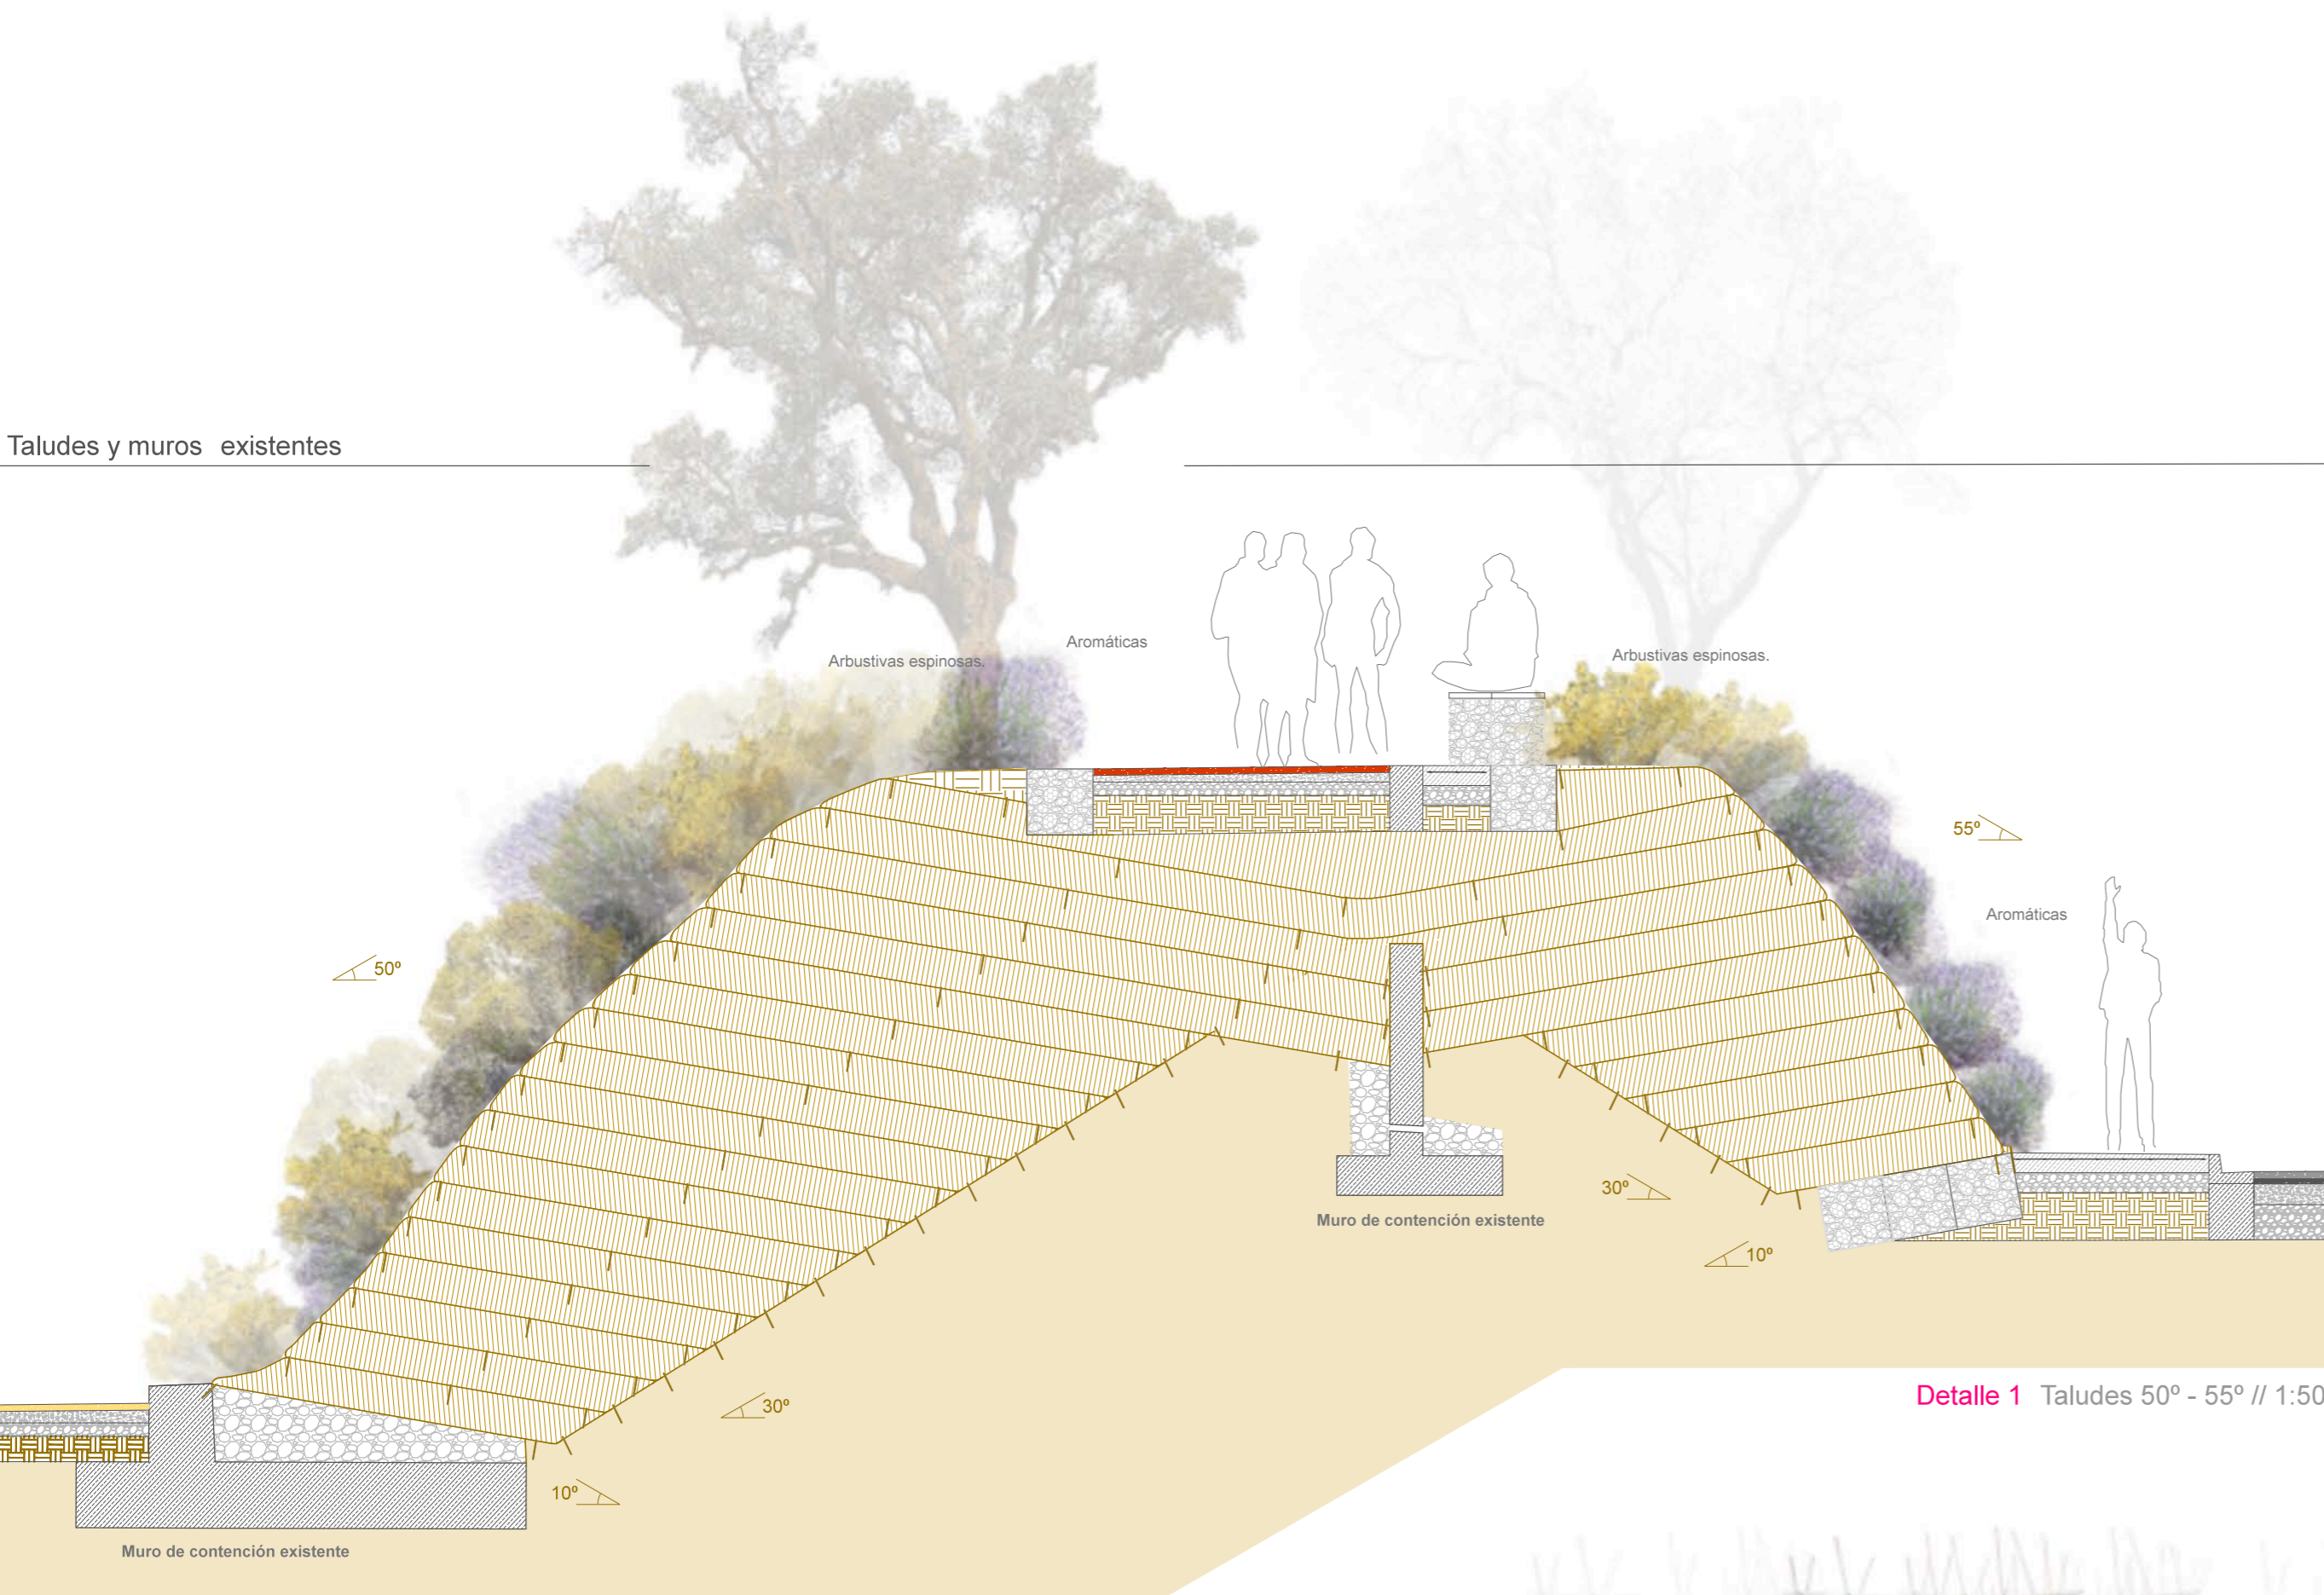
Detalle 1 Taludes 50° - 55° // 1:50

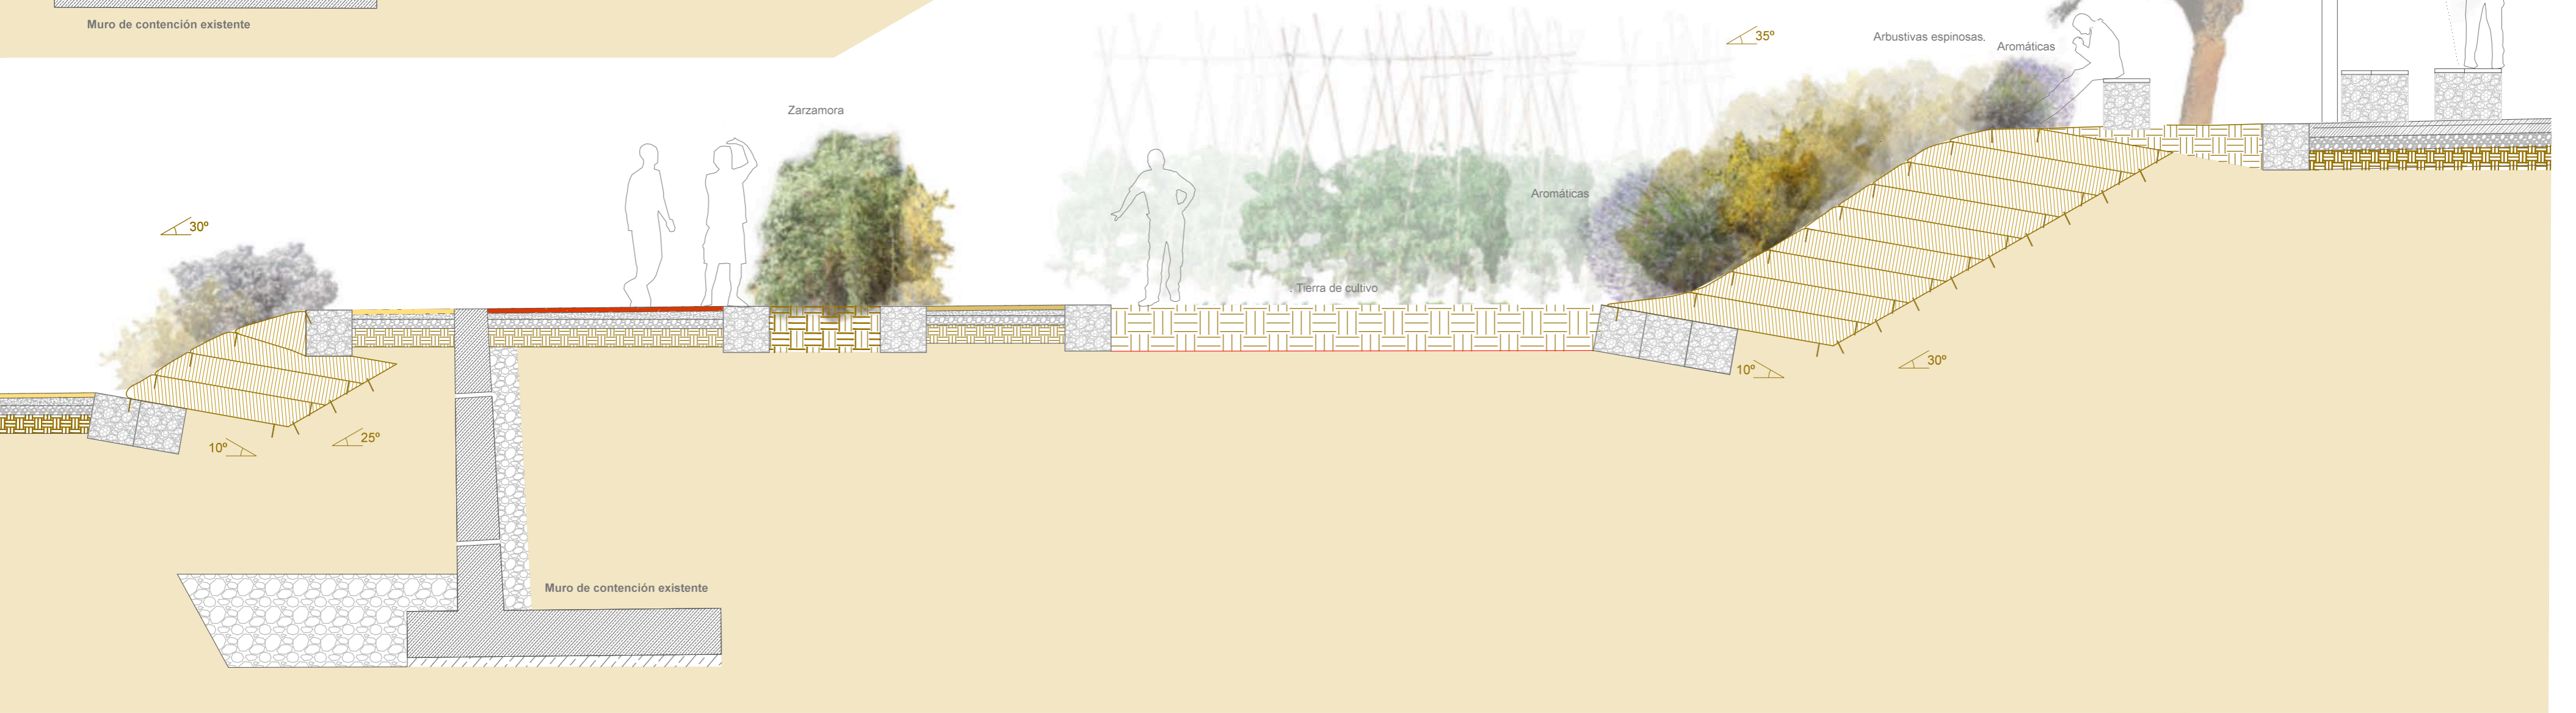
Detalle 2 Taludes 30° - 35° // 1:50

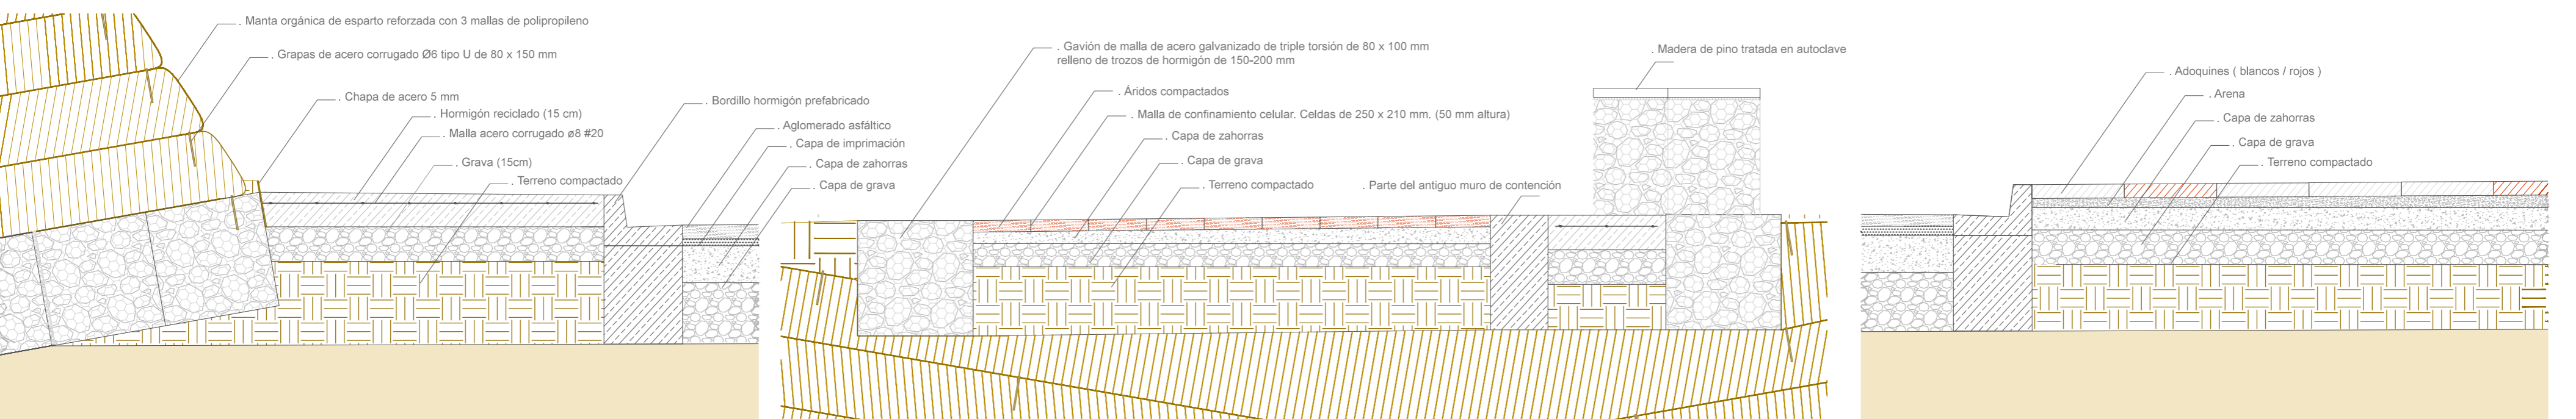
Detalle 3 Encuentro nuevo pavimento hormigón con calzada // 1:20

Detalle 4 Pavimentos arido compactado y hormigón in-situ separados por muro de contención conservado // 1:20

Detalle 5 Pavimento existente // 1:20
