Projecte de reHabilitació a Badia del Vallès amb criteris de cooperació social i eficiència energètica

INSTAL.LACIONS

Juny 2015_PFC - Tutor: Pere Fuertes

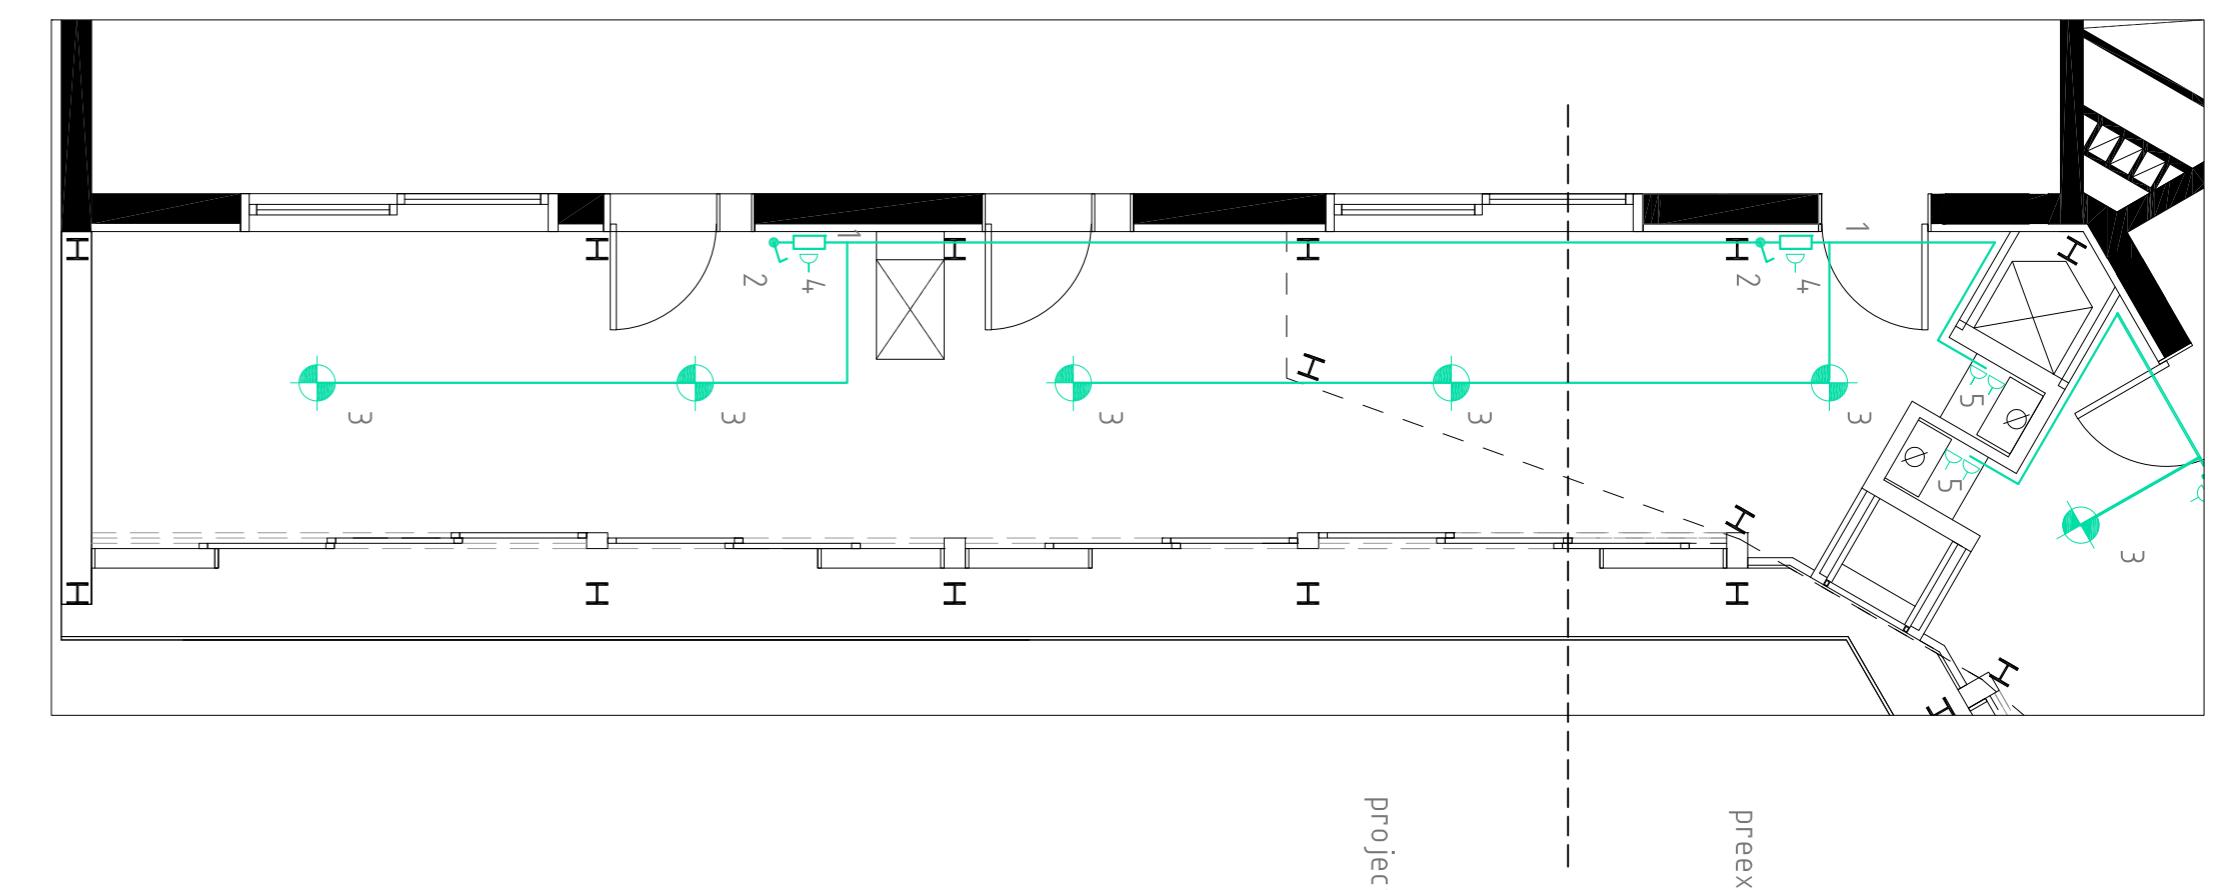
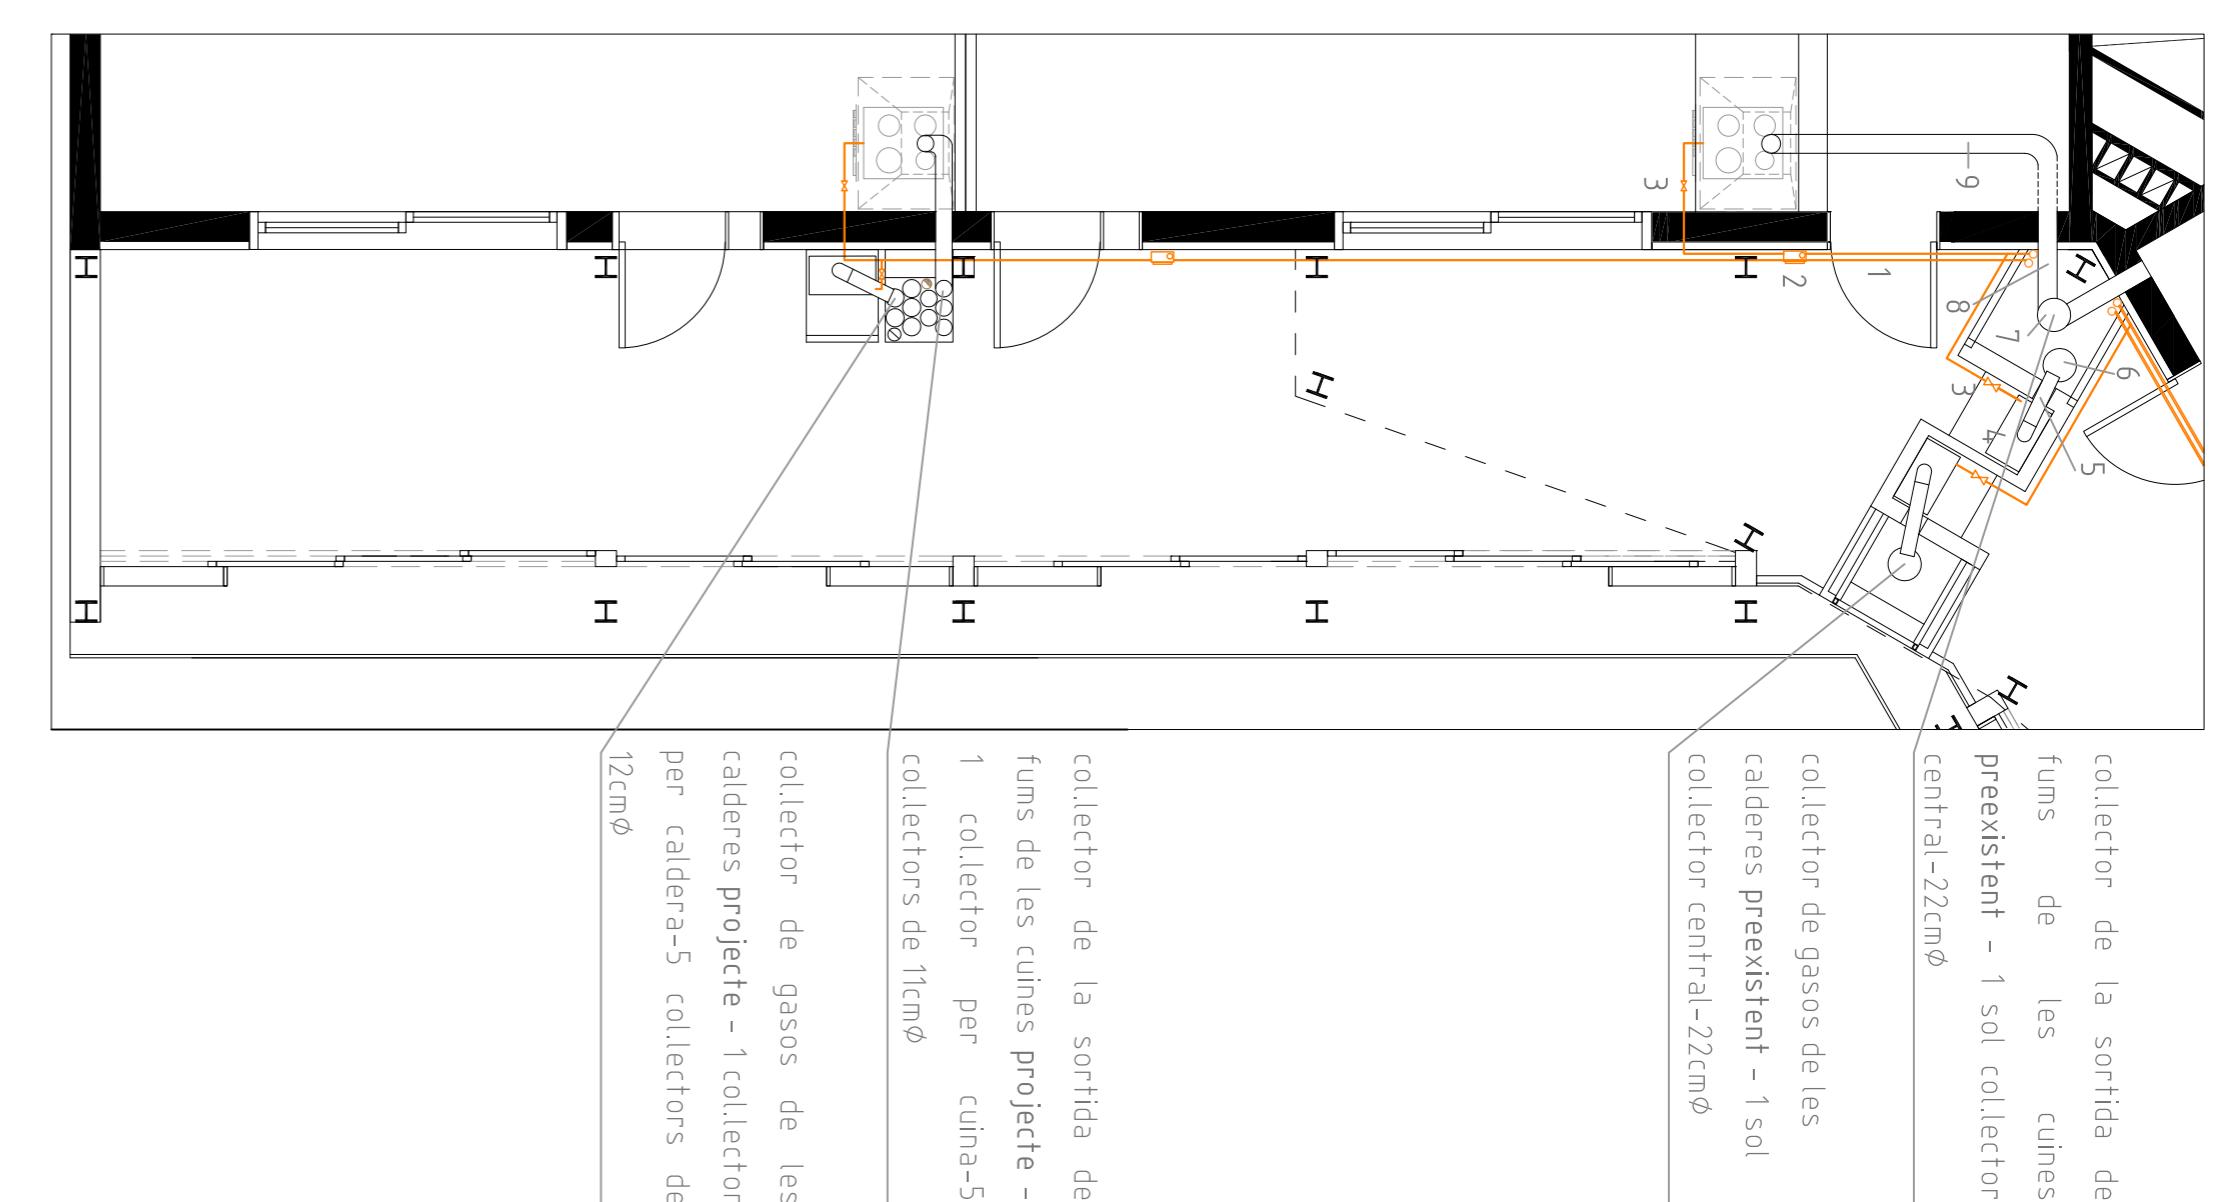
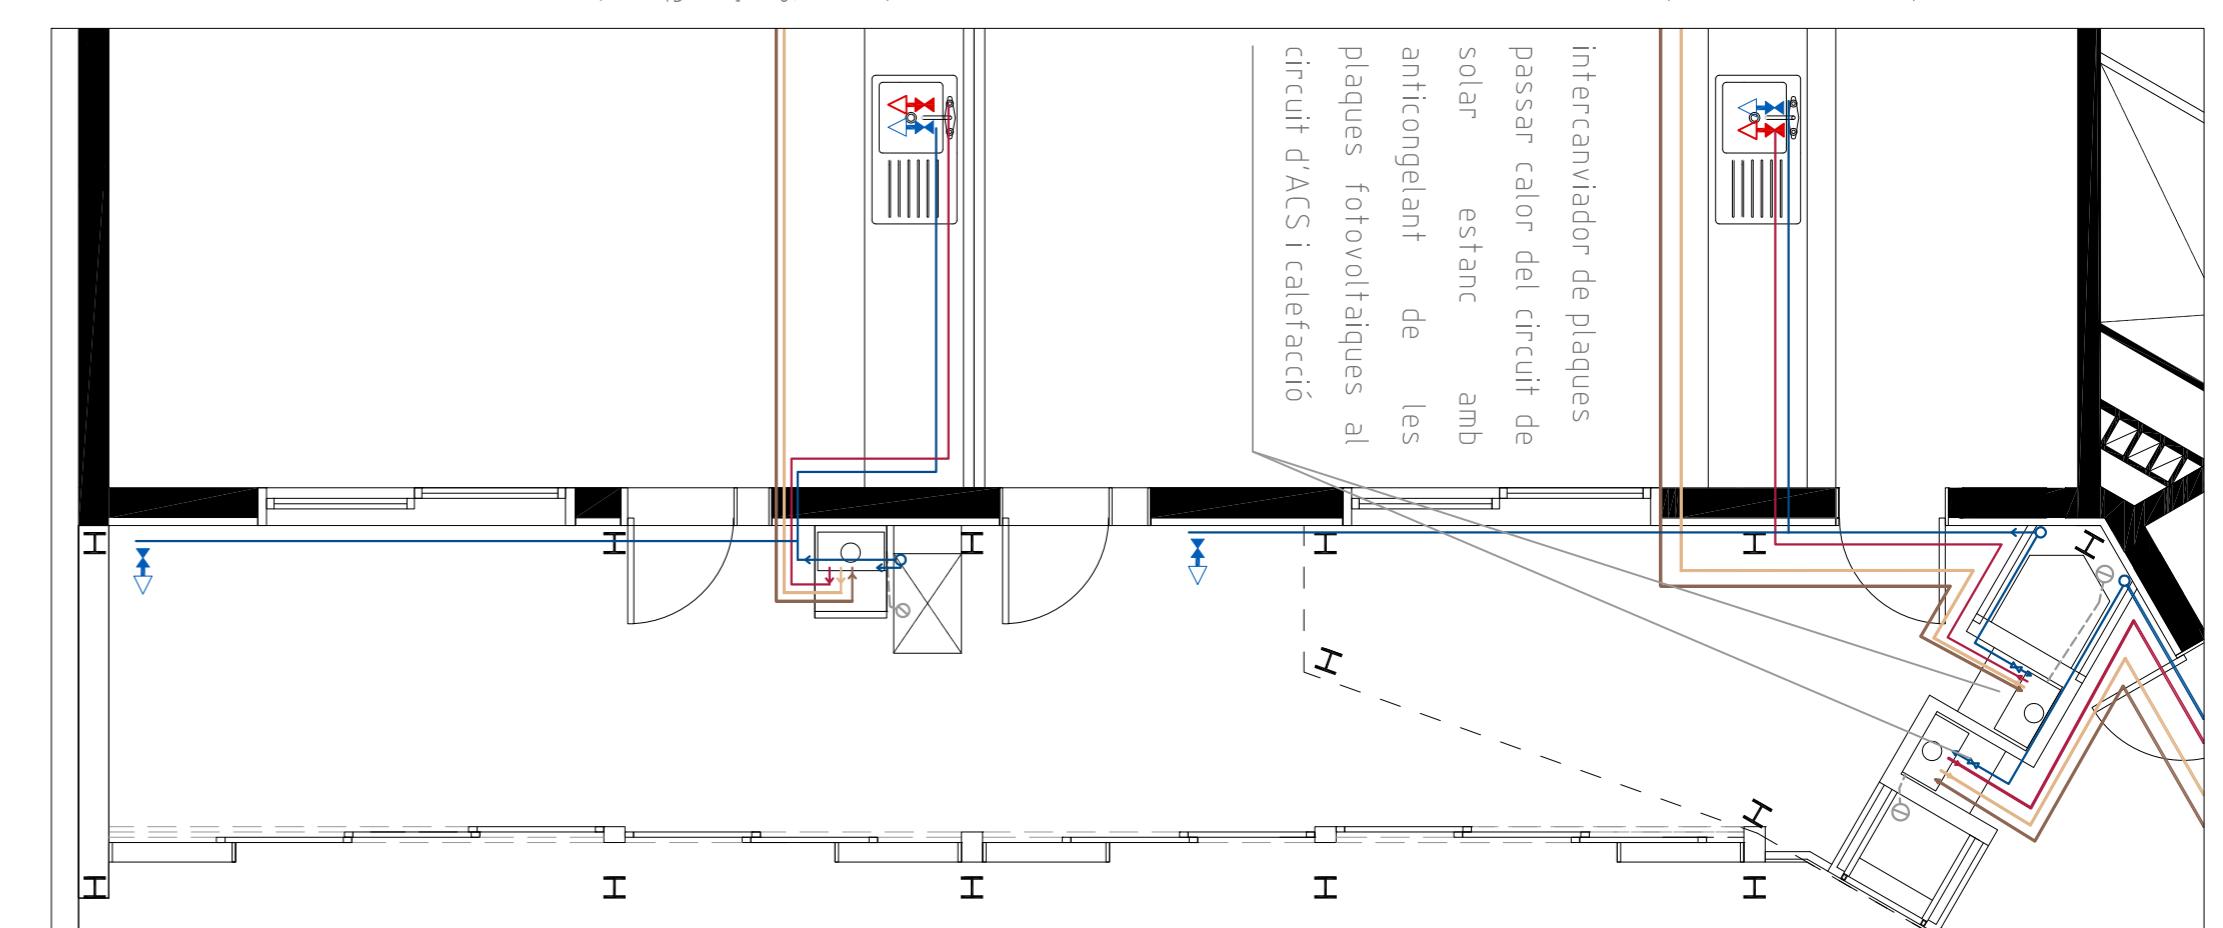
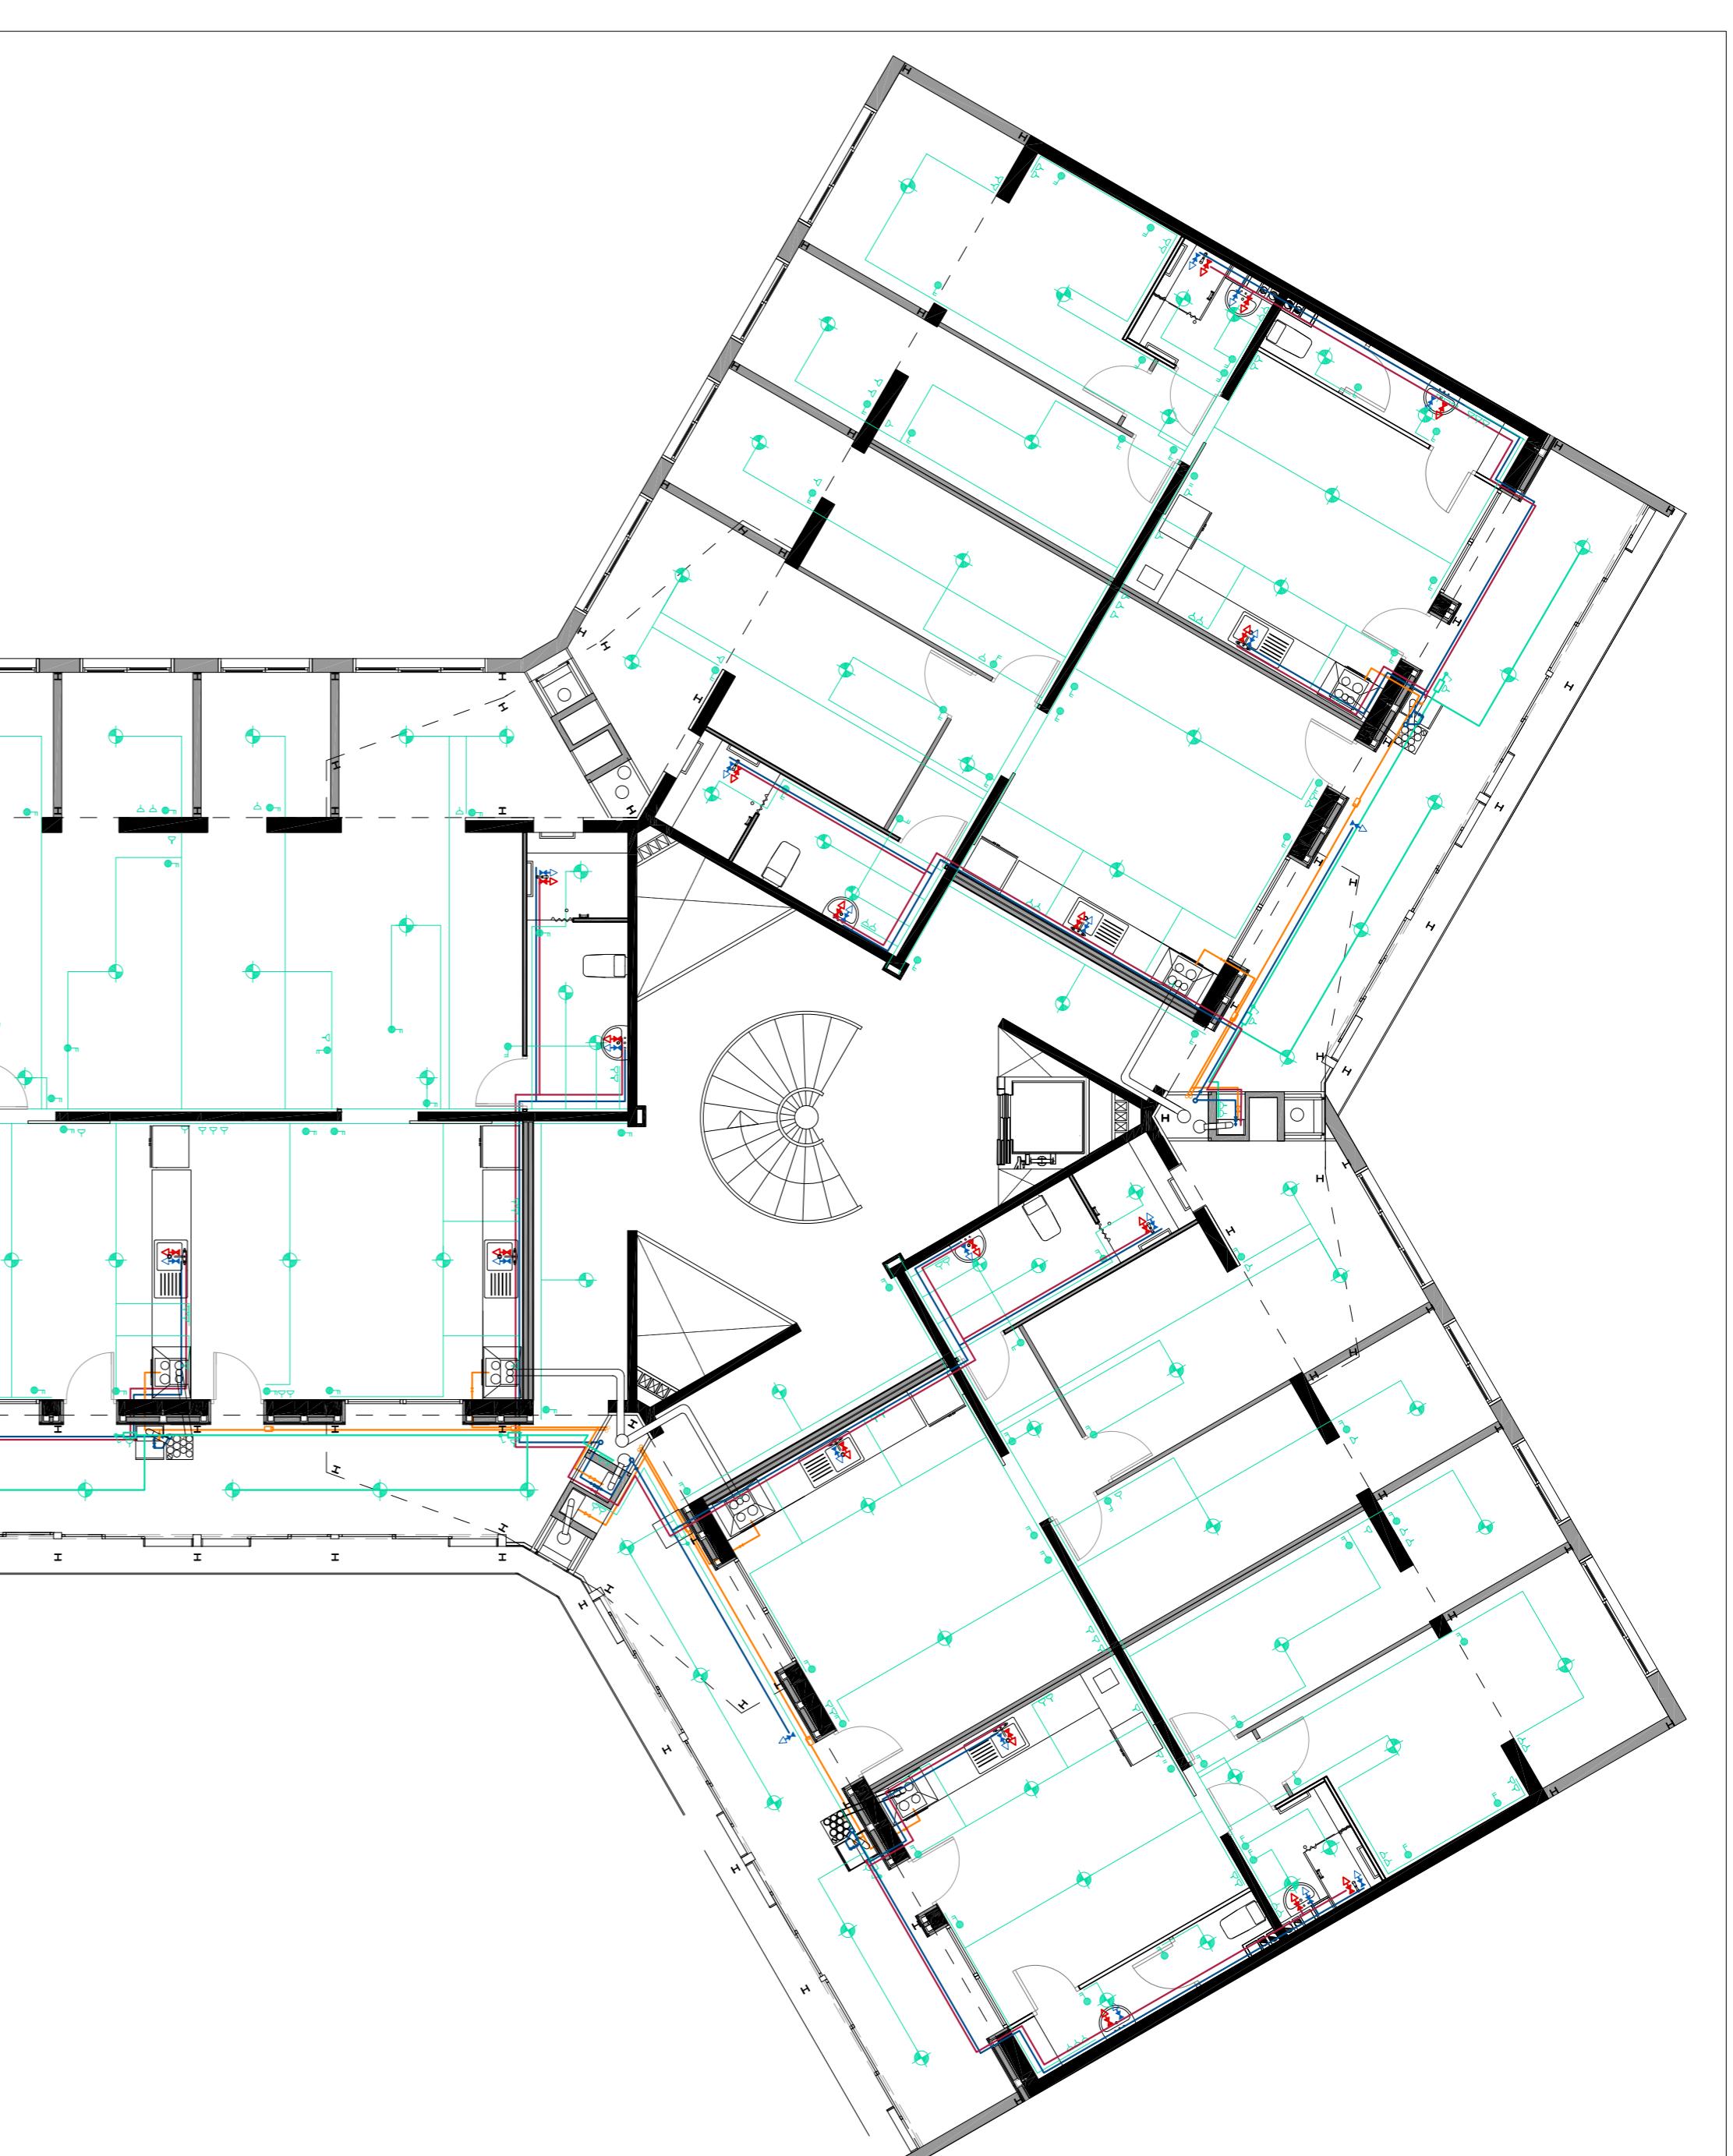
Instal.lacions PB_E-1:100

1-caixa de connexions
2-interruptor
3-punt de llum
4-base d'endoll doble amb protecció
5-base d'endoll senzill amb protecció

1-campanada de servei de gas
2-complidor de gas
3-clau de pas
4-caldera per calefacció i ACS
5-conduïte de sortida de fums de les calderes
6-collector de gasos de les calderes
7-collector de la sortida de fums de les cuines
8-connecteur al conducte de sortida de fums de la cuina
9-Conduïte de sortida de fums de la cuina a mantenir

— canonada de l'entrada d'aigua a la caldera (clau de pas).
— canonada de sortida d'aigua calenta per calefacció
— canonada de retorn de la calefacció
— canonada d'aigua calenta sanitària
-----desguàs d'aigua de la rentadora

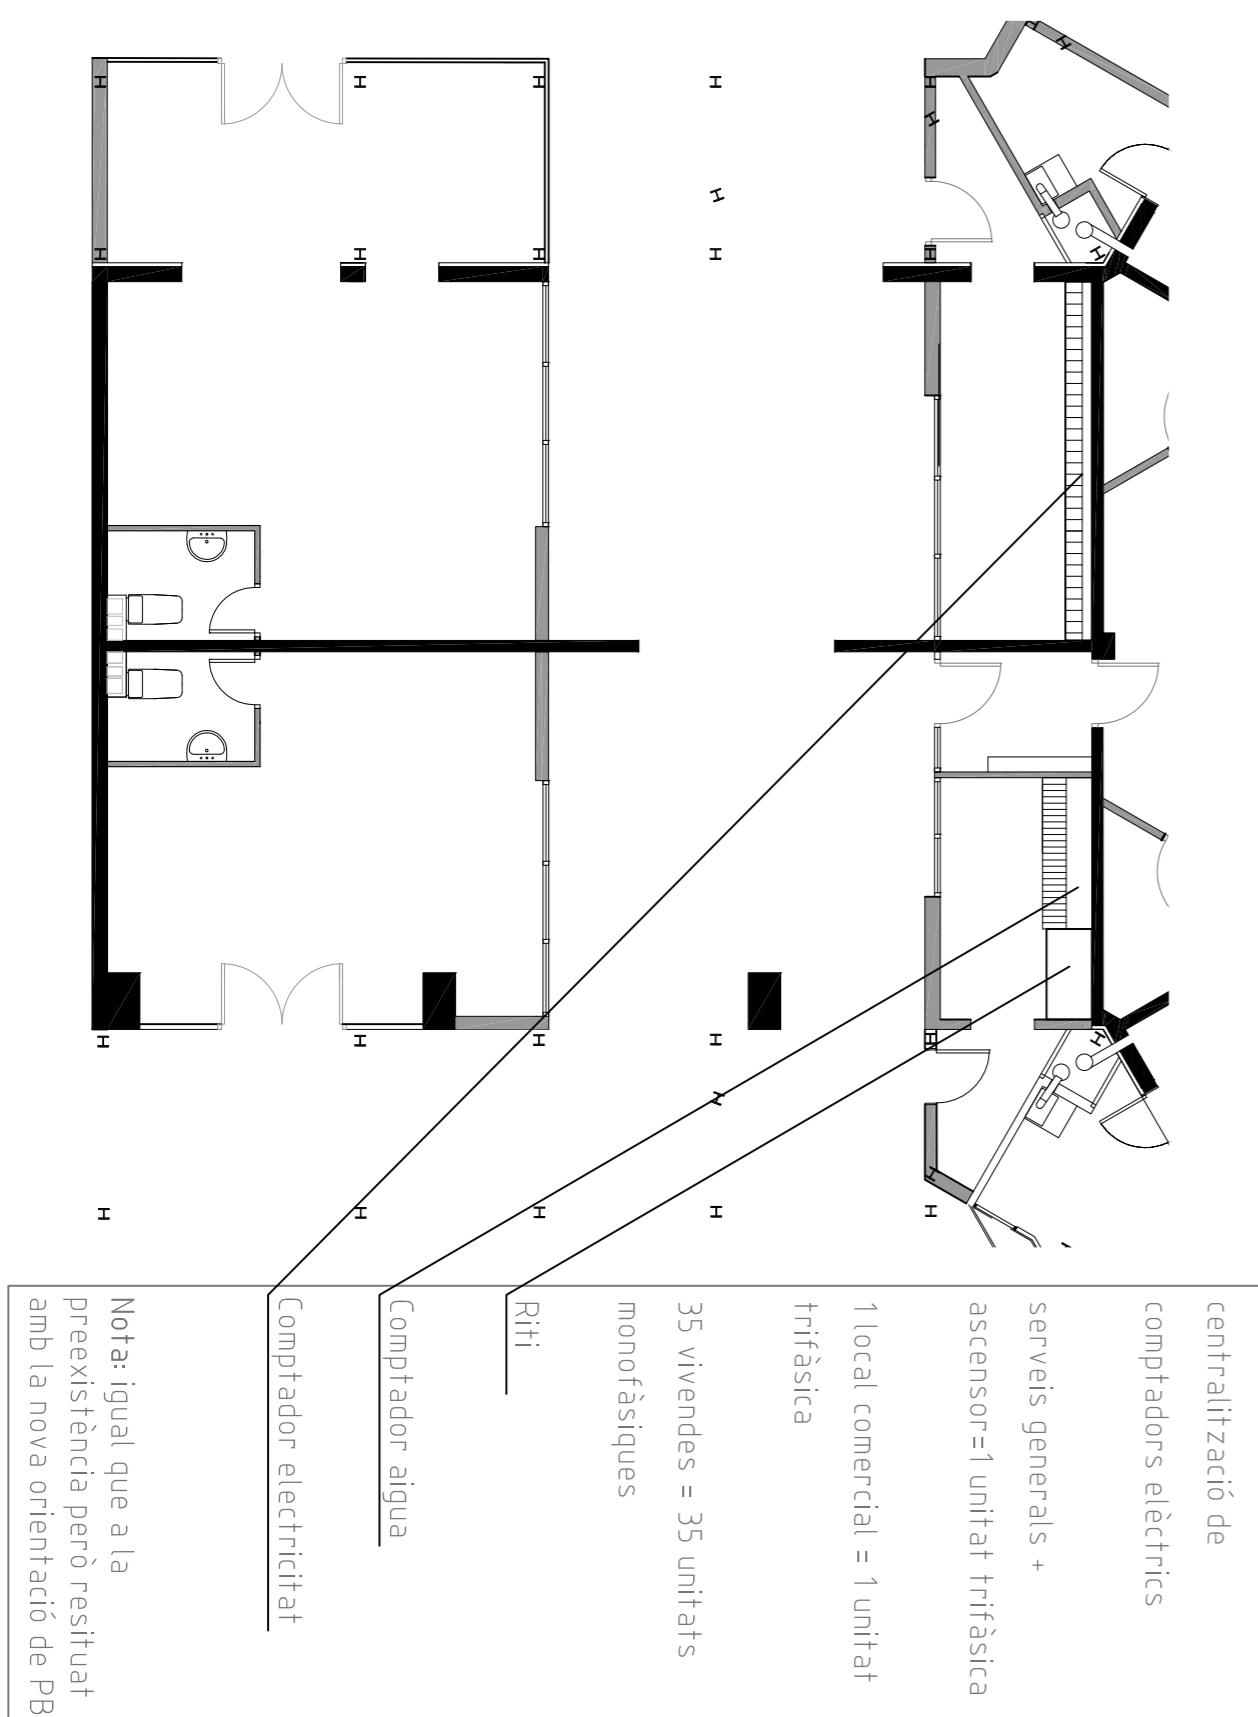
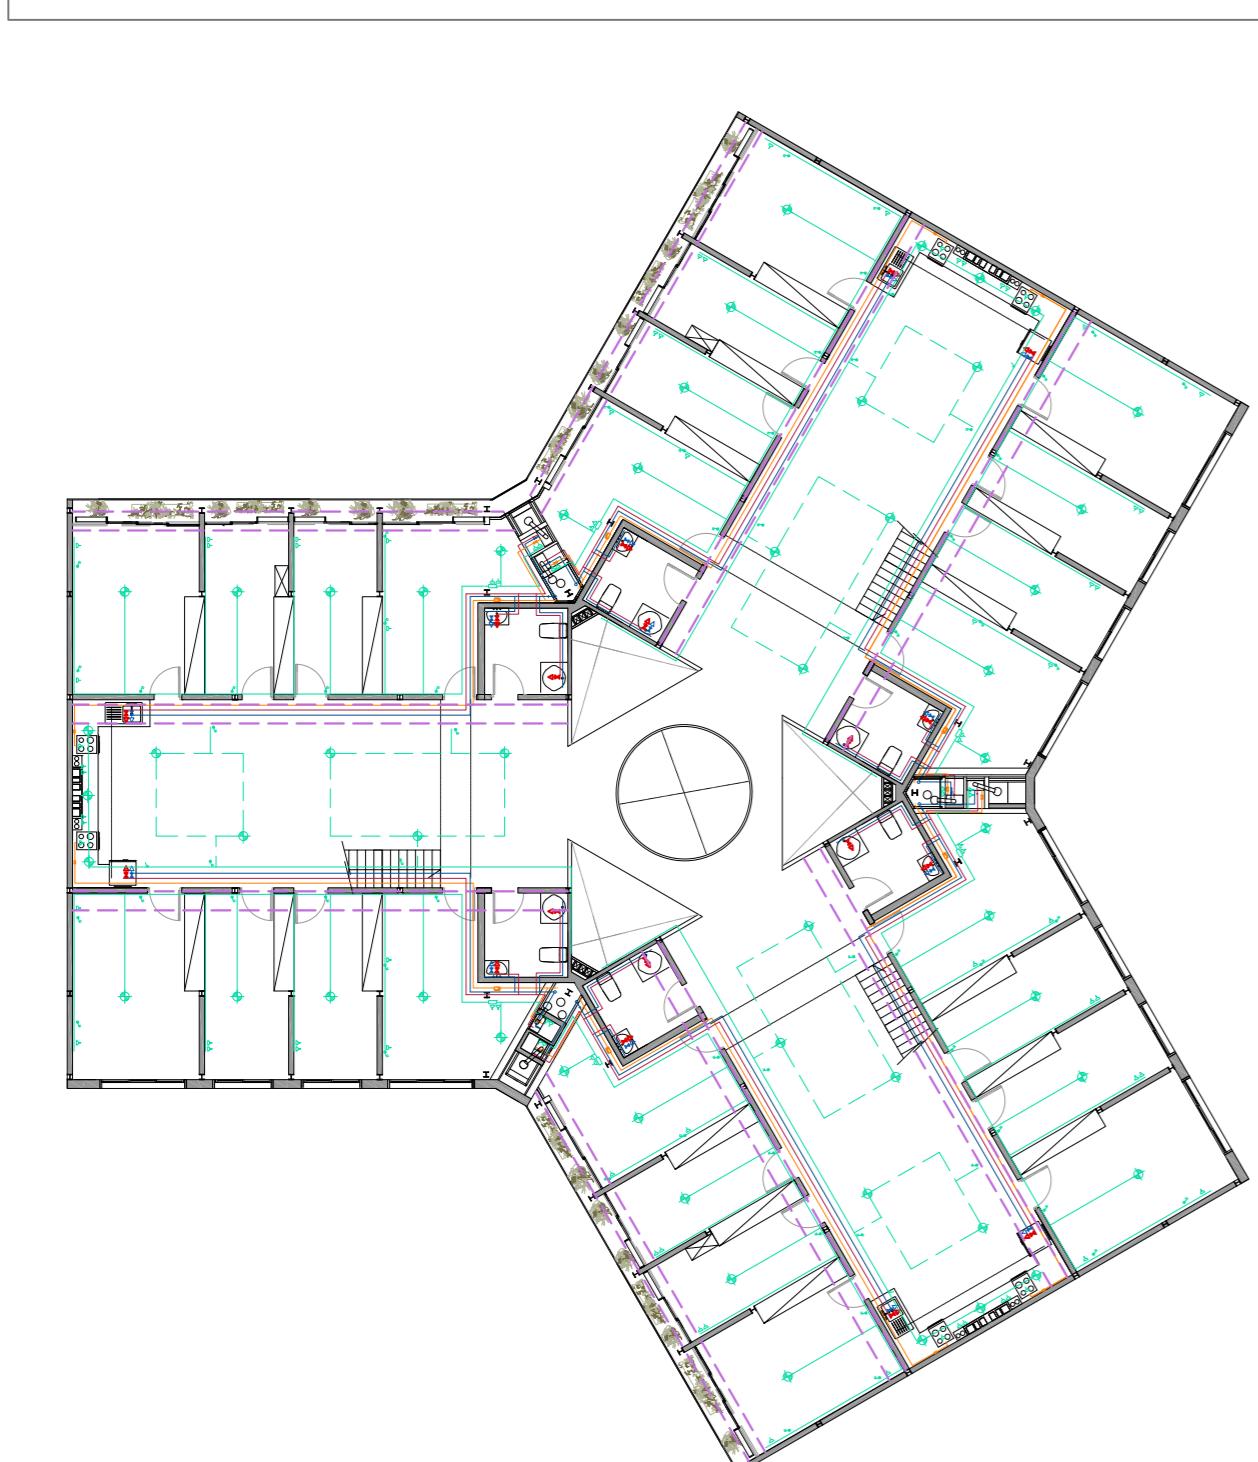
Instal.lacions a la remunta_E-1:200

centralització de comptadors elèctrics
servis generals + ascensor=1 unitat trifàsica
1 local comercial = 1 unitat trifàsica
35 vivendes = 35 unitats monofàsiques
Nota igual que a la preexistència però reutilitzant amb la nova orientació de PB

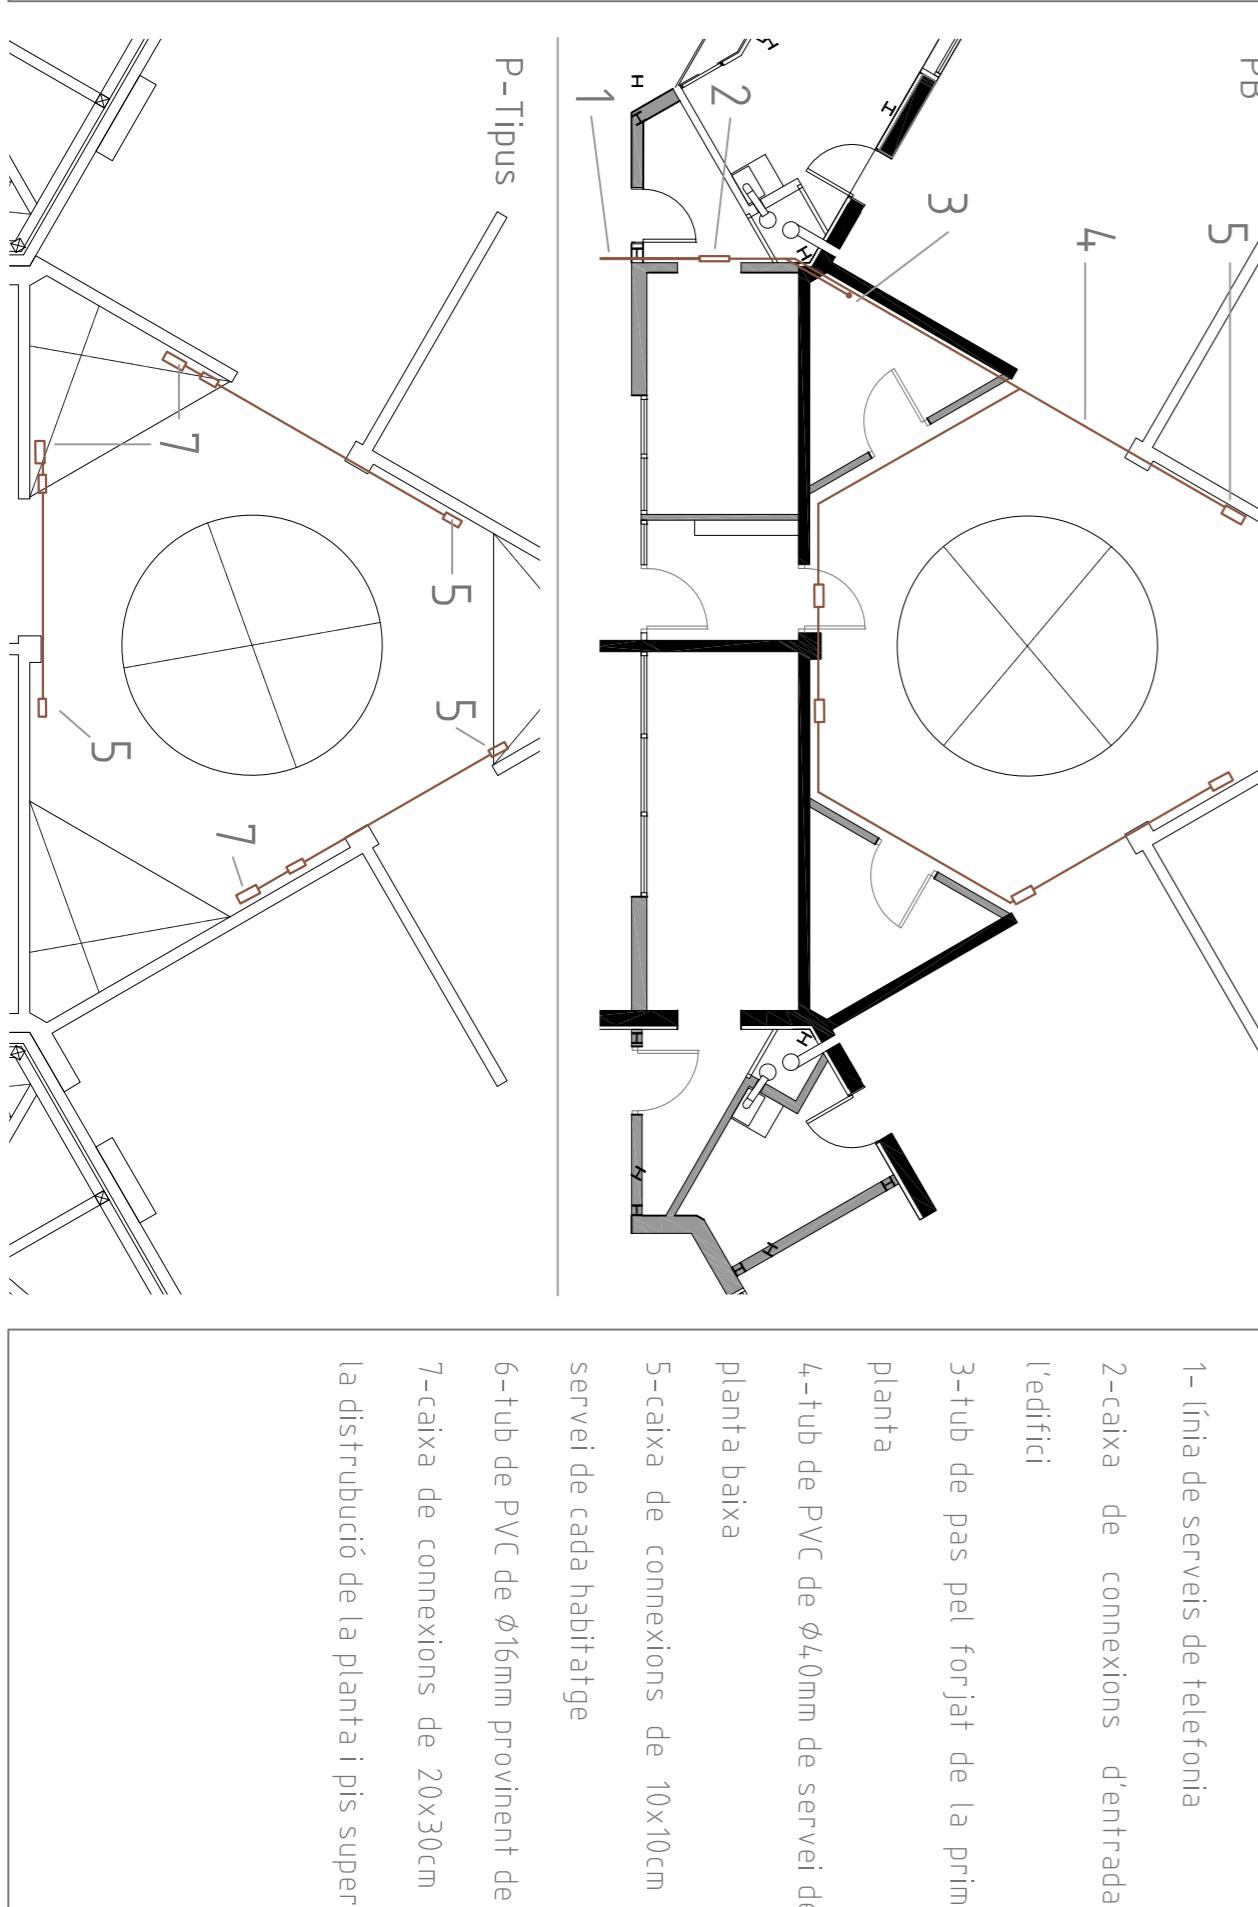
Instal.lacions PB_E-1:100

1-línia de serveis de telefonia
2-caixa de connexions d'entrada a l'edifici
3-tub de pas pel forjat de la primera planta
4-tub de PVC de $\phi 40\text{mm}$ de servei de la planta baixa
5-caixa de connexions de $10x10\text{cm}$ pel servei de cada habitatge
6-tub de PVC de $\phi 16\text{mm}$ provinent de PB
7-caixa de connexions de $20x30\text{cm}$ per la distribució de la planta i pis superior
